OSTLÄNKEN

OLP4 SÖDERTÄLJE - TROSA

GERSTABERG - LÅNGSJÖN

PM Byggnader och anläggningar med grundvattenberoende grundläggning 4.1

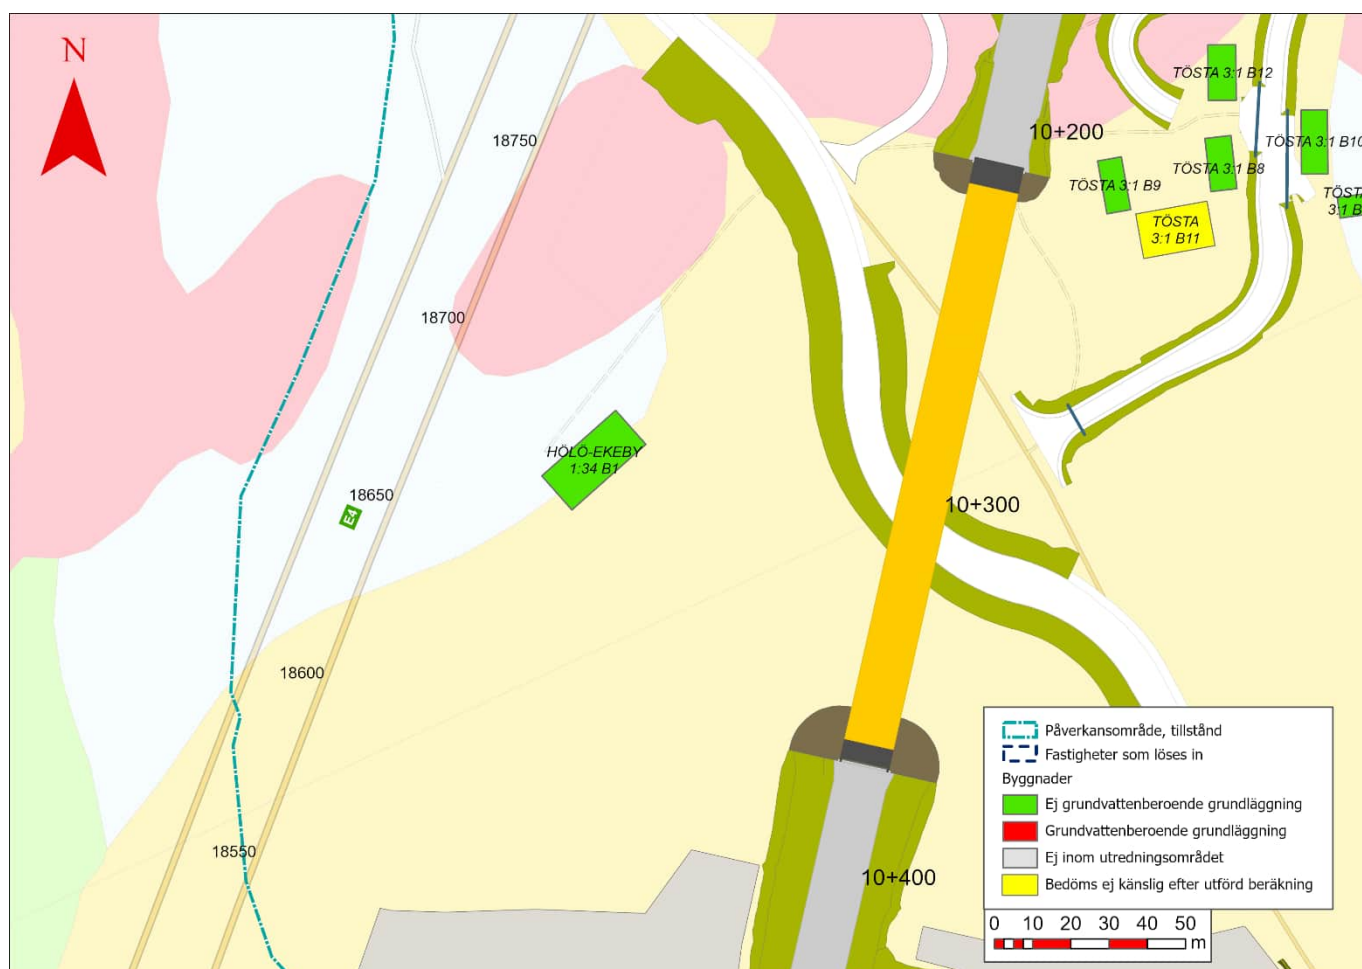
Figur 7.12. Hölö-Ekeby 1:34.

Byggnaden har inventerats, eftersom det kan ske en temporär grundvattensänkning i samband med anläggning av bron över väg 305 och byggnaden ligger delvis på sättningsbenägen mark enligt SGU:s jordartkarta.

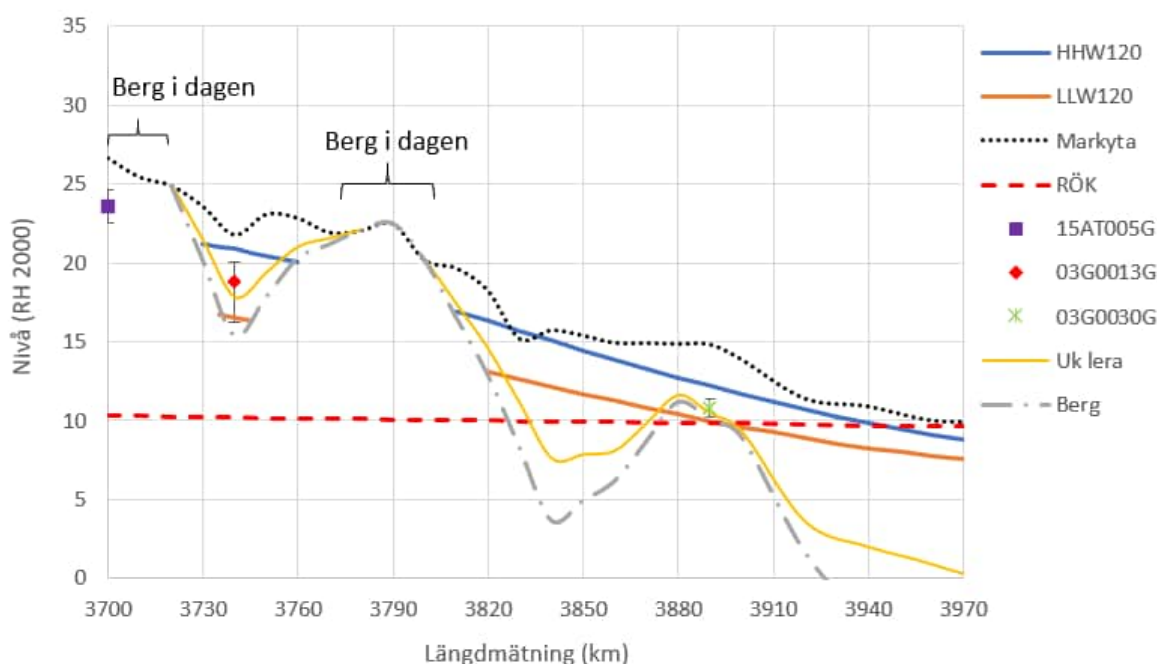
Dimensionerande grundvattennivåer och banans dränerande nivå redovisas i Figur 7.19.

Figur 7.19. Dimensionerande grundvattennivåer mm längs järnvägslinjen.

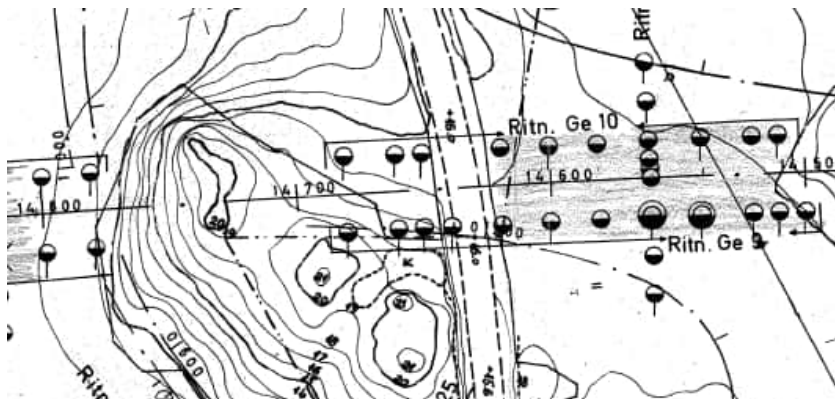
Rekommendation i PM för norra sträckan (E4 längdmätning 14/500–14/610) var vertikaldränering med sanddräner.

Figur 7.20. Urklipp som visar gråmarkerad sträcka (E4 längdmätning 14/500–14/610) med vertikaldränering från PM "Utlåtande över utförda grundundersökningar för utbyggnad av motorväg av europaväg 4, delen trafikplats vid Järna"(F8A2C_32).

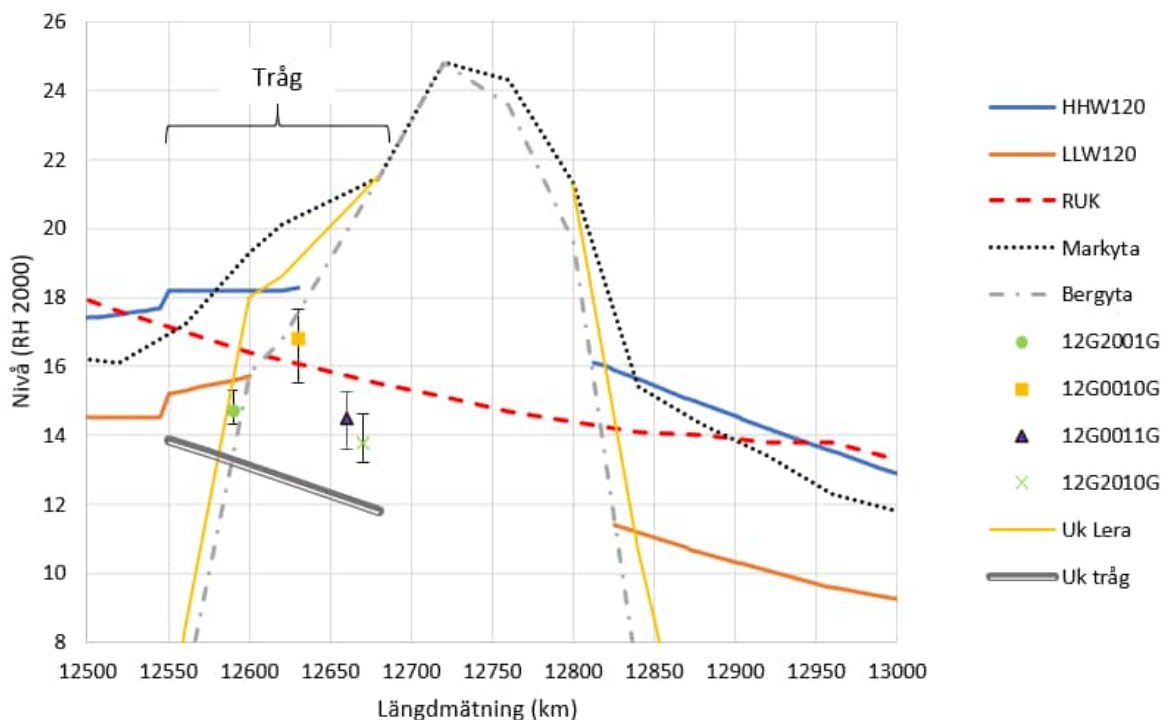
Medelvärde (inklusive årstidsvariationer) för grundvattennivån i grundvattenrören redovisas i Figur 7.30.

Figur 7.30. Profil som redovisar RUK, markyta, bergyta, dränering, lägsta lågvatten (LLW) och högsta högvatten (HHW) för en återkomsttid om 120 år.

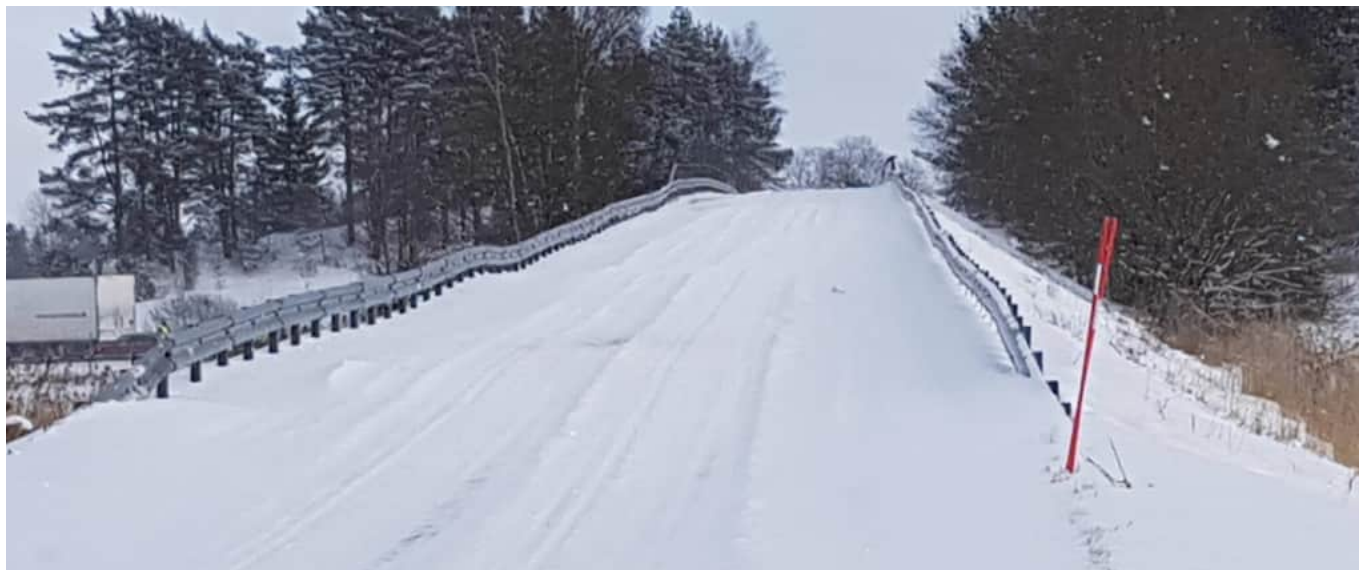
Figur 7.38. Fältinventering, synbara sättningar. Vägen har justerats.

På väg 510 väster om E4, på västra rampen, har synbara sättningar observerats vid fältinventeringen 2018, se Figur 7.38. Vägen har justerats vid en senare tidpunkt.

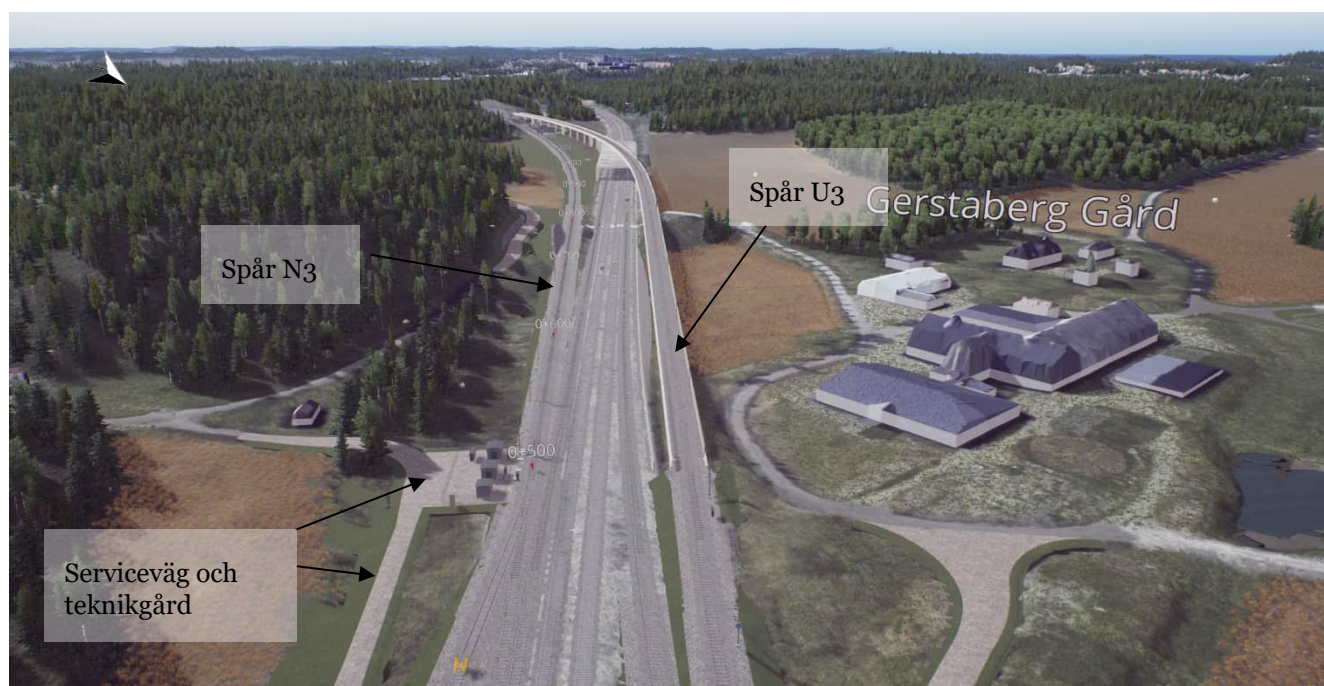
Efter km 0+400 passerar spår N3 på låg bank och liten skärning fram till ca km 0+700. Maximal bankhöjd är ca 1,3 meter och maximalt skärningsdjup är ca 3,1 meter. Spår N3 passerar här mellan befintlig stambana och ett skogsområde.

Mellan km 0+700 och 0+850 passerar spår N3 i skärning med ett skärningsdjup på upp till ca 6 meter och vid ca km 0+850 passerar spår N3 ut på åkermark i liten skärning innan det går på bank fram till ca km 1+290. Maximal skärning längs denna sträcka är ca 0,8 meter och maximal bankhöjd är ca 5,3 meter.

Figur 7.45. Ostlänkens huvudsakliga anläggningsdelar mellan km 0+500 och 0+900. Vy mot sydväst.

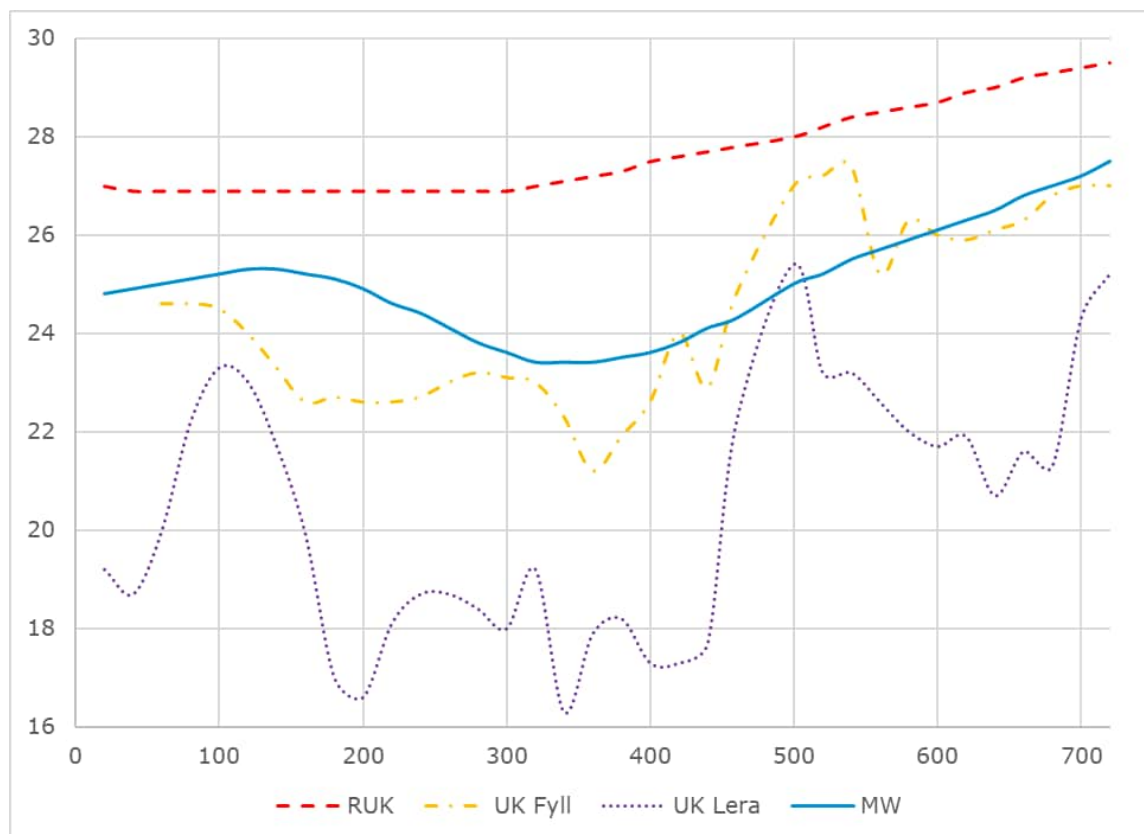
De lösa jordlagren utgörs överst av torrskorpelera eller lera med torrskorpekaraktär som övergår i en varvig lera med silt- och sandskikt. Leran har en i huvudsak låg odränerad skjuvhållfasthet. Torrskorpeleran och leran med torrskorpekaraktär har en mäktighet på 1–6 meter. I slutet av delsträckan är det troligtvis enbart U1 och U2 som underlagras av lera. N1 och N2 underlagras här troligen av morän.

Figur 7.48. Profil som redovisar RUK, underkant fyllning, underkant lera och medelvatten (MW) i läge för befintliga spår.
