Västlänken och Olskroken planskildhet

PM

**Dokumenttitel****Tillståndsansökan för vattenverksamhet****KVARTERSBESKRIVNING BÖ 46**

KVARTERSBESKRIVNING INOM VALLGRAVEN 36

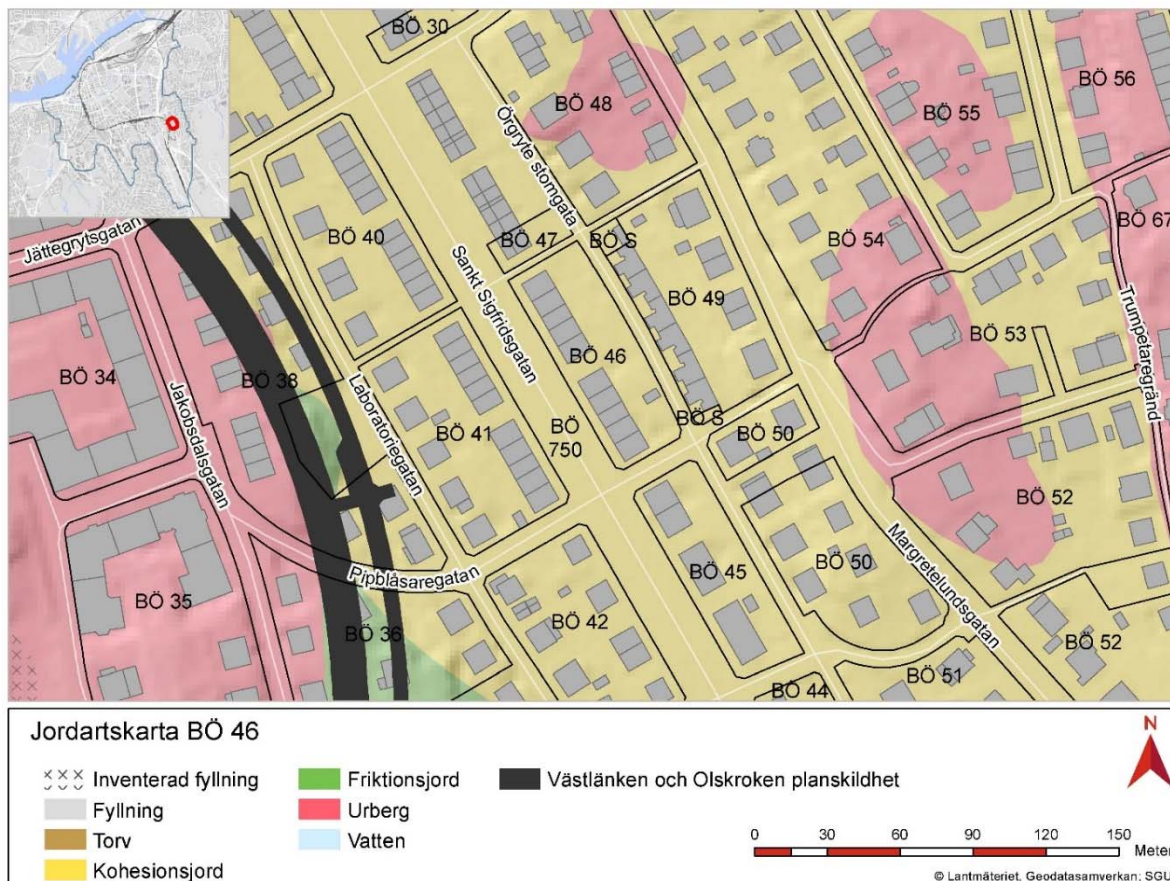
Figur 1. Jordartskarta Bö 46.

Kvarteret Bö 46 ligger på lera som mestadels överlagras av fyllnadsmassor, se Figur 1. Fyllnadsmassornas mäktighet uppgår till cirka 2,5 m. Lerans mäktighet varierar från cirka 8-15 m, med ökande mäktighet mot nordväst. I norra delen och längs med kvarterets östra kant är leran utbildad som torrskorpa ned till cirka 2 m djup, i de östra delarna återfinns torrskorpan i markytan. Provtagning visar att leran kan vara sättningsbenägen vid grundvattennivåsänkning. Under leran finns ett friktionsjordlager med en varierande mäktighet om cirka 2-5 m som vilar på berg. Markytan inom kvarteret Bö 46 sluttar från ost mot väst.

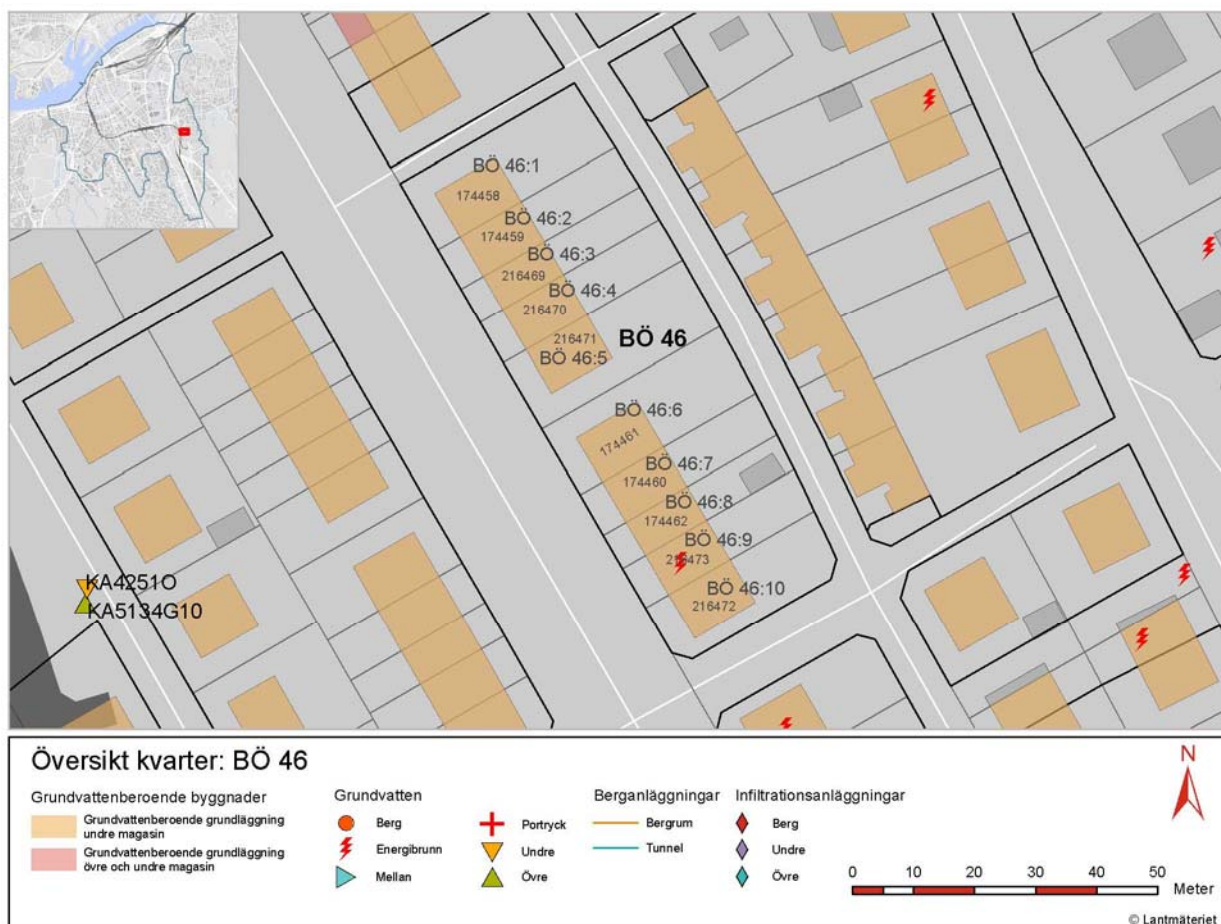
Figur 2. Bö 46, där grundvattenberoende byggnader visas i orange.

I friktionsjordlagret under leran finns ett väl sammanhängande undre grundvattenmagasin. Aktiva grundvattenrör visas i Figur 2 och Figur 3. Rådande grundvattennivå i det undre magasinet ligger kring +8,4 med fluktuationer inom  $\pm 0,6$  m nordväst om kvarteret. Sydost om kvarteret ligger grundvattennivåerna högre och uppnår där artesiska trycknivåer, vilka som högst har uppmätts kring +9,8. Den generella strömningsriktningen är mot nordväst. I fyllnadsmaterialet ovan lera kan ett övre grundvattenmagasin finnas, i vissa delar utgörs magasinet av torrskorpelera där den inte överlagras av fyllnadsmassor.

Kvarteret Bö 46 består av tio fastigheter med sammanlagt tio inventerade byggnader. Samtliga byggnader i kvarteret är grundlagda med platta på mark och är känsliga för grundvattennivåsänkning i undre grundvattenmagasin. Detta illustreras i Figur 2.
