## 9 Förutsättningar, effekter och konsekvenser

I detta kapitel beskrivs och bedöms såväl de tillfälliga störningar som de bestående effekter och konsekvenser för miljö och hälsa som följer av utbyggnadsförslaget enligt kapitel 3.

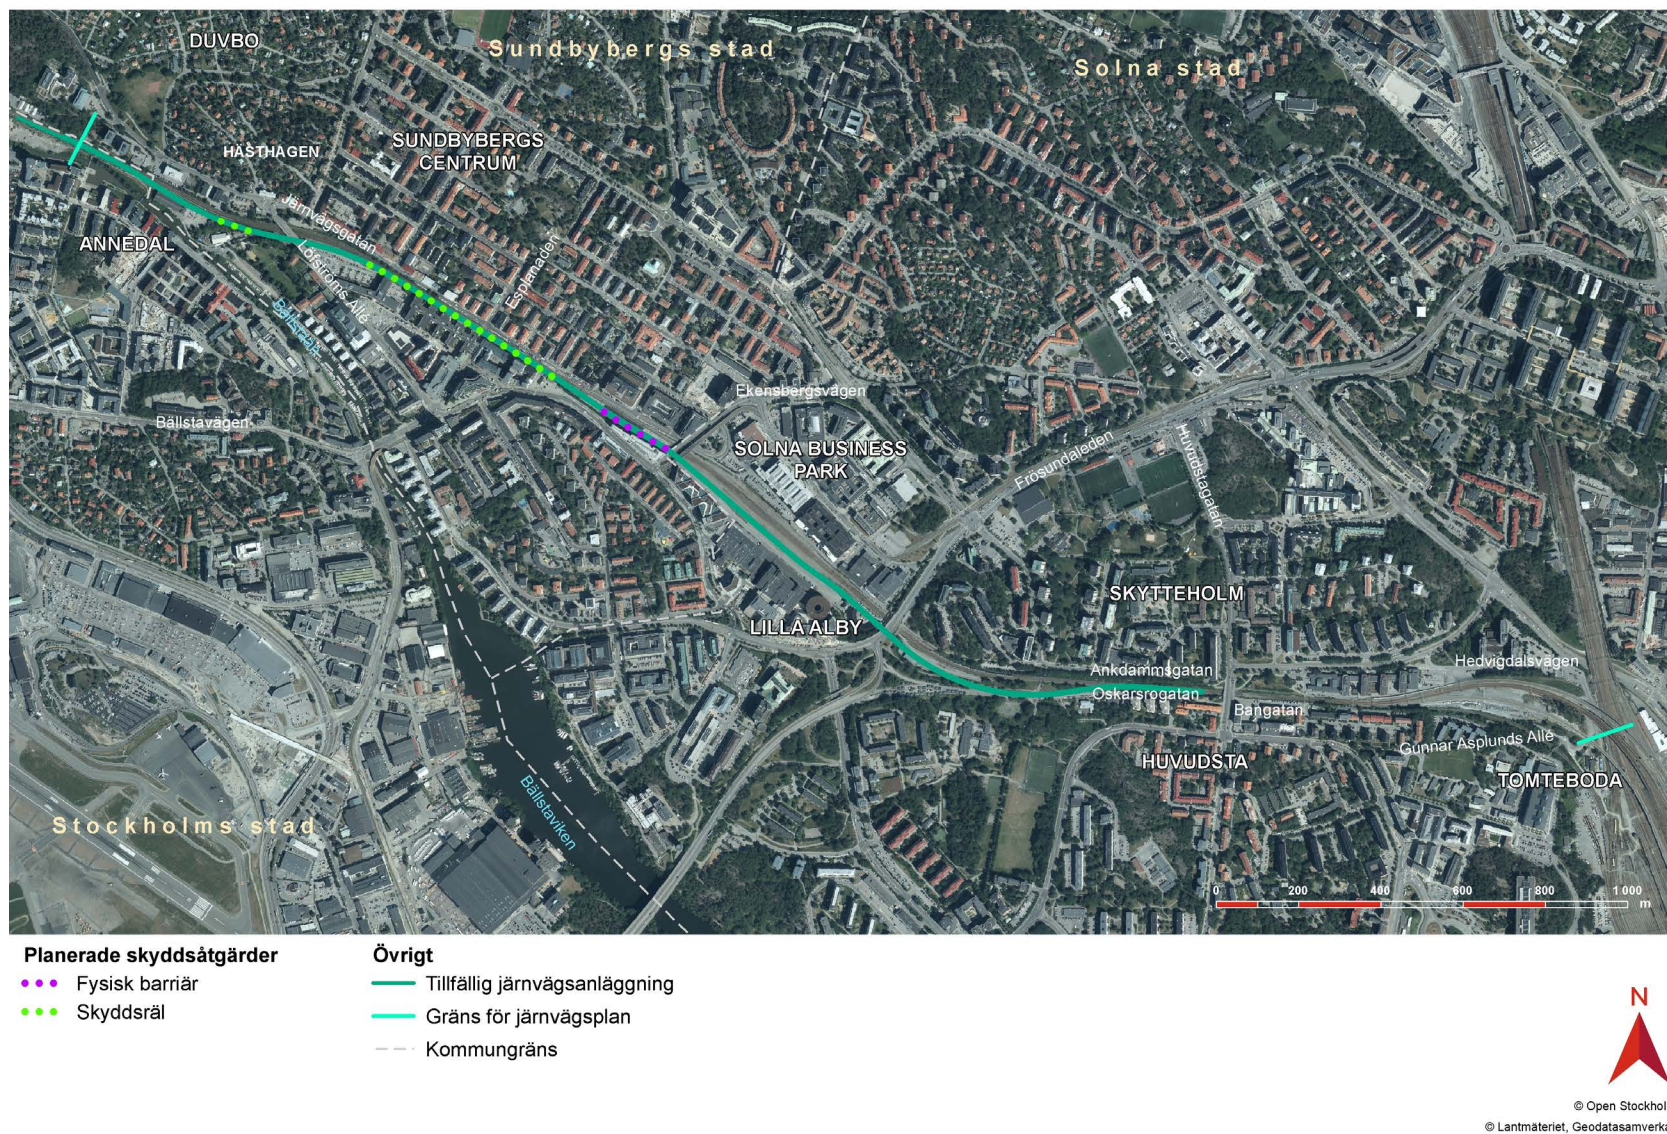
## Olycksrisker - Tillfällig järnvägsanläggning

**Figur 35.** Översiktlig karta som visar placering av skyddsåtgärder mot tågrusspärning utmed den tillfälliga järnvägsanläggningen.

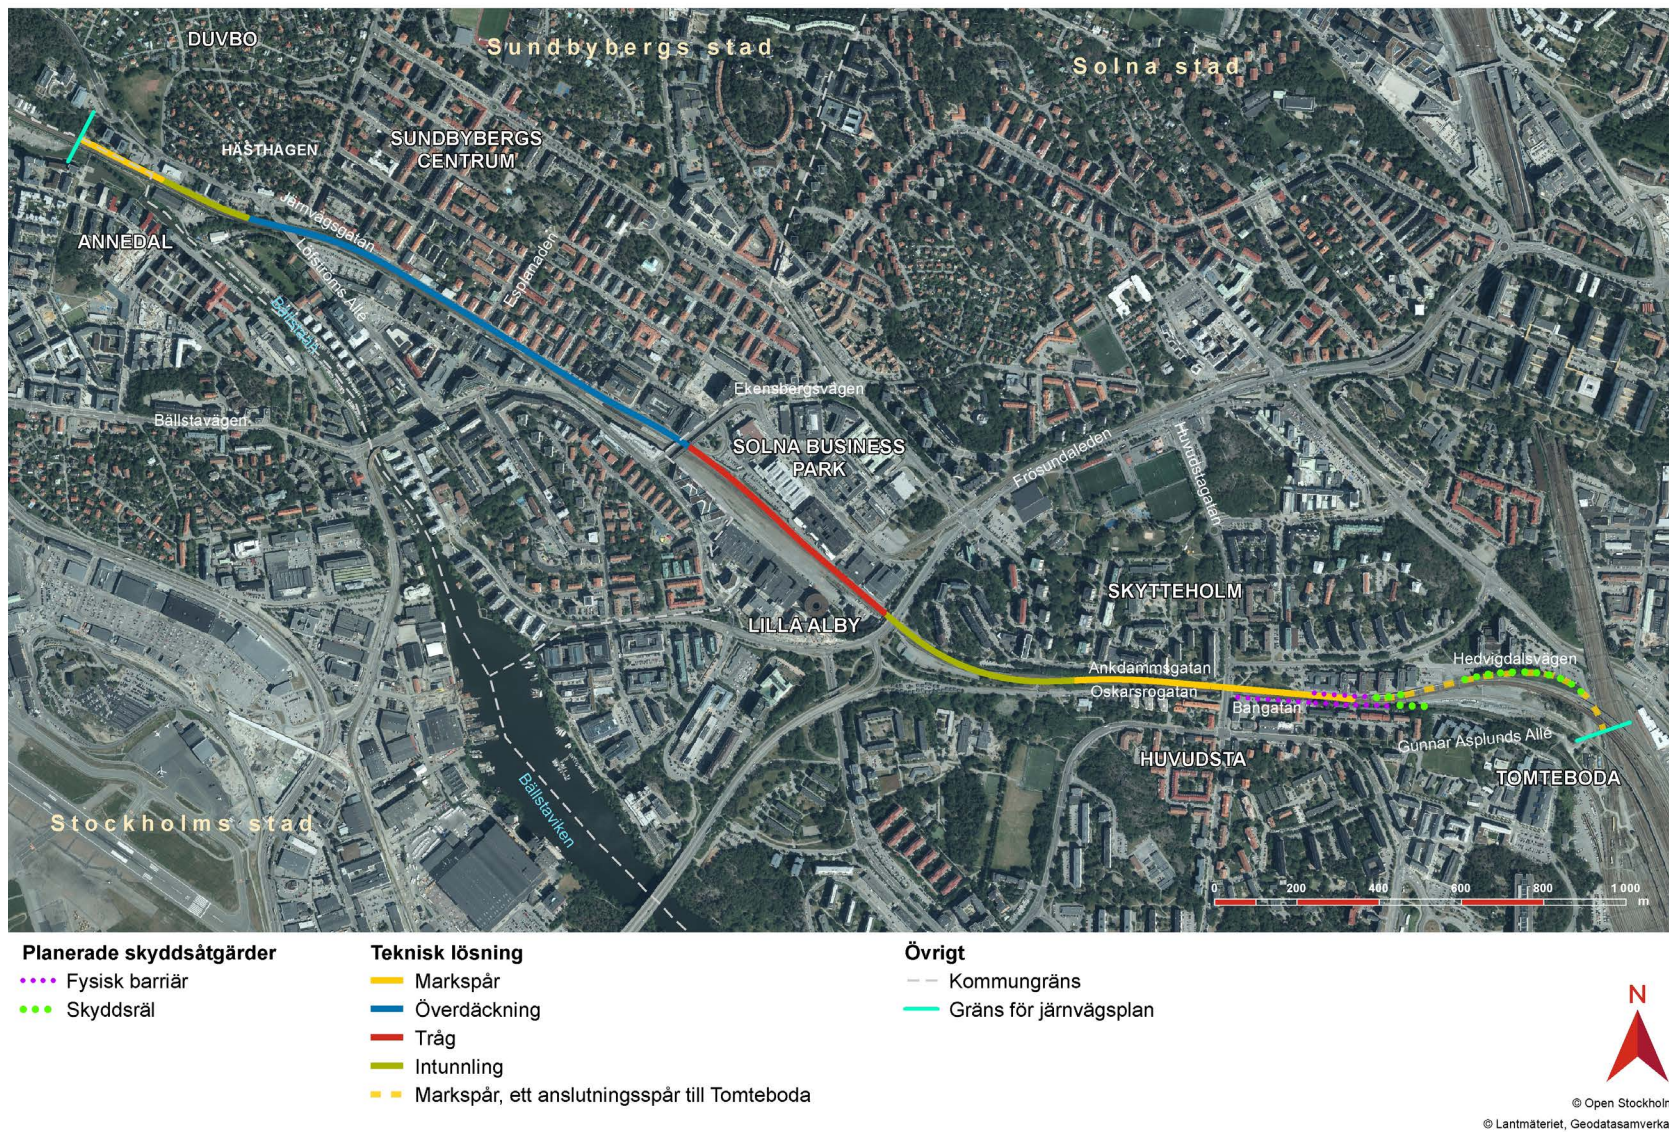
## Risk och säkerhet - Utbyggd järnvägsanläggning

Figur 36. Övergripande karta som visar de planerade skyddsåtgärderna för olycksrisker.
