BRVT 2005:01-2  
2005-08-20

# Sårbarhetsanalys Hamnbanan steg 2

Analyserad sträcka  
Hamnbanan och Marieholmsbron

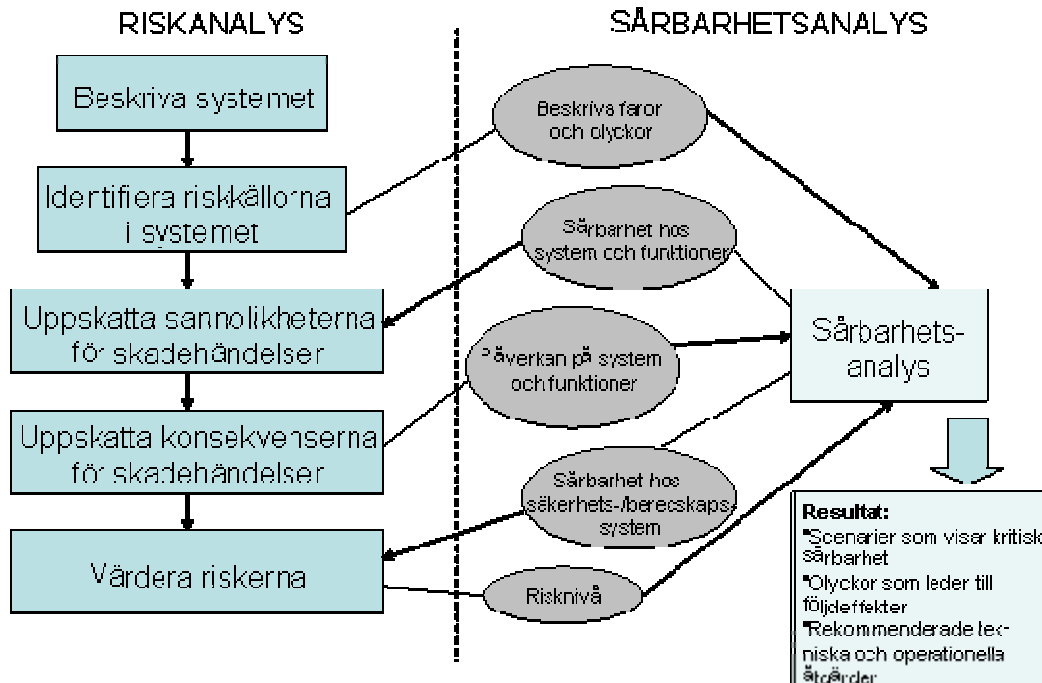
Figur 1.1 Riskanalys och sårbarhetsanalys

Som metod har den traditionella riskhanteringsprocessen använts som bas. Utifrån denna har metodiken applicerats på sårbarhet och kritiska punkter i ett transportsystem. Metoden grundar sig på traditionell riskanalysmetodik men är anpassad för en sårbarhetsstudie.

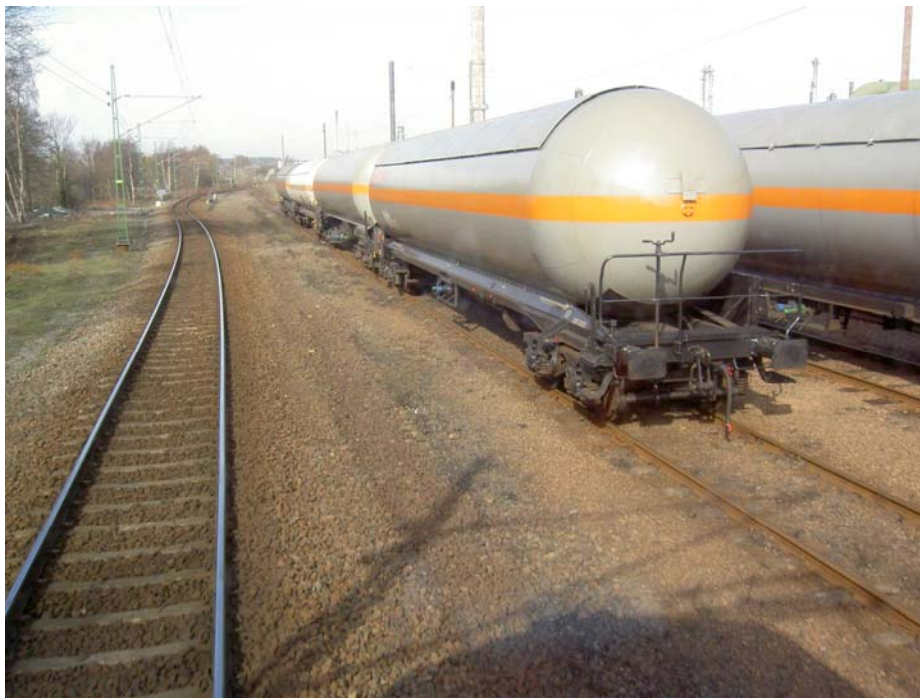
Fig 3.3  
Uppställda  
cisternvagnar  
vid Shell  
raffinaderi

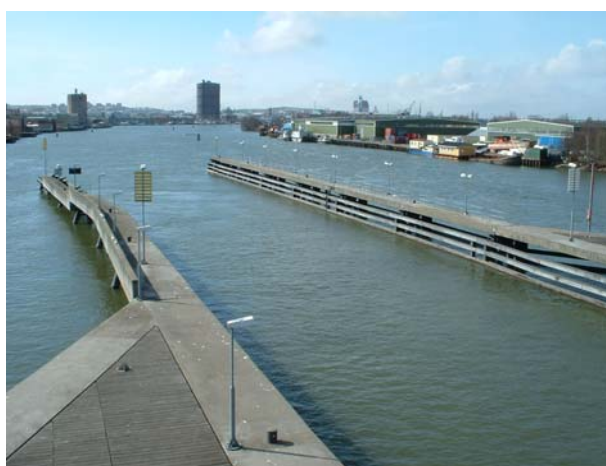
Fig 3.4 Ledverk kring Marieholmsbron, vy söderut

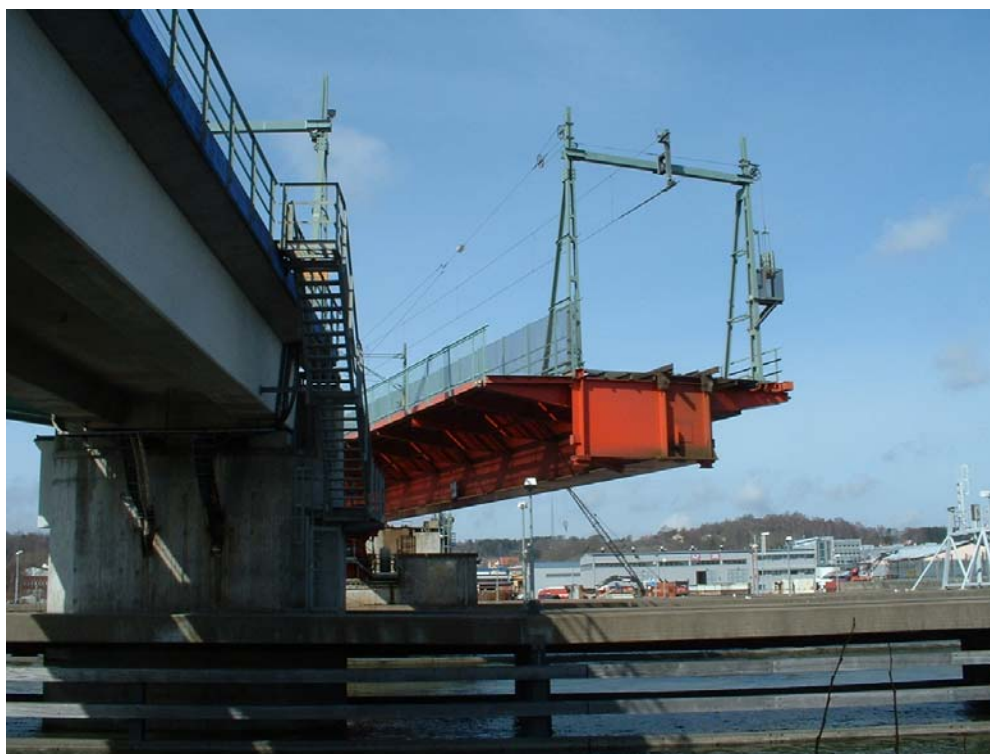
Fig 3.5  
Marieholmsbron  
under öppning

Bron öppnas på begäran via fjärrstyrning från brovakten på Göta Älvbron då tågen inte tar bron i anspråk. Lots eller kapten på båten kontaktar tornet på Göta Älvbron en halvtimme innan beräknad passage.

Brovakten tar emot anmälan och kontaktar Banverkets tågledningscentral (ansvarig tågtrafikledare). Denne ger en tid då bron kan "överlämnas" till brovakten. Vid avtalad tidpunkt släpper tågtrafikledaren över kontrollen över bron till brovakten, som i sin tur kan öppna den via fjärrstyrning. Efter fartygspassage lämnas kontrollen tillbaka till tågtrafikledningen [2].

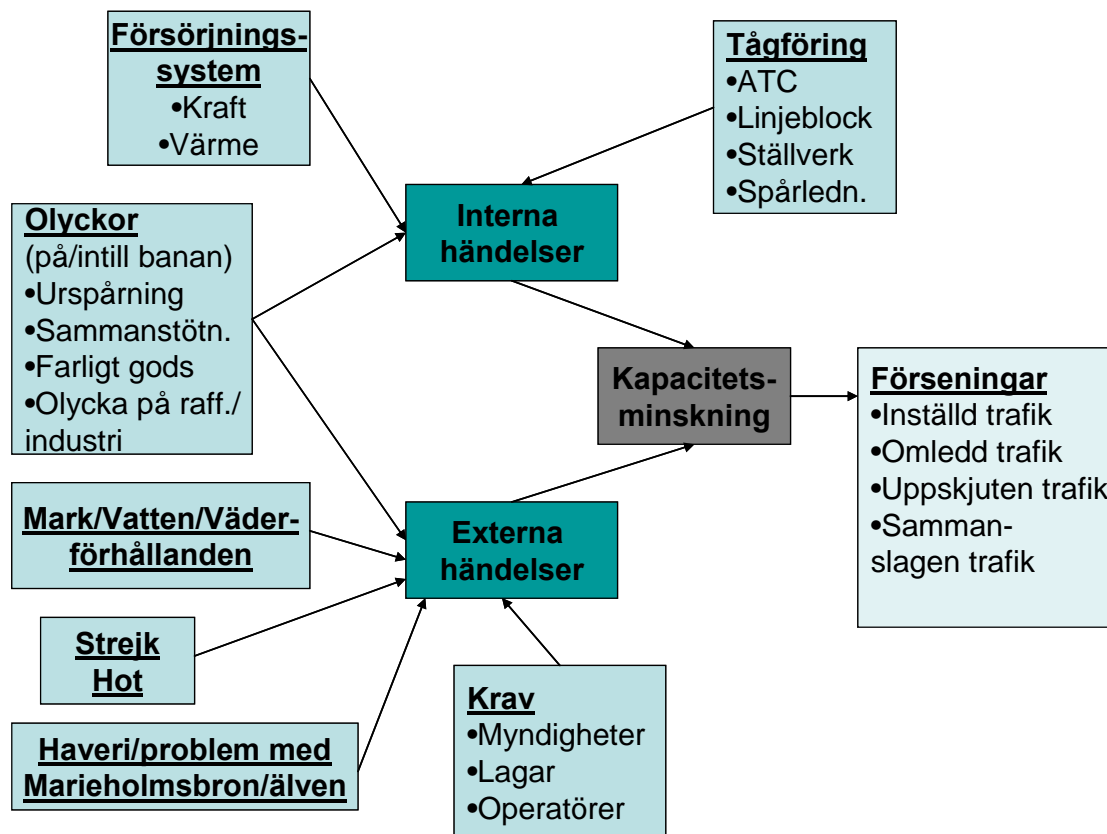
Figur 4.1 Tankekarta över möjliga händelser

Följande ”tankekarta” utgjorde en start på identifieringsarbetet, och är således inte komplett. Den användes inledningsvis för att ge en bild av vilka händelser och händelsekategorier som kunde komma att bli aktuella.

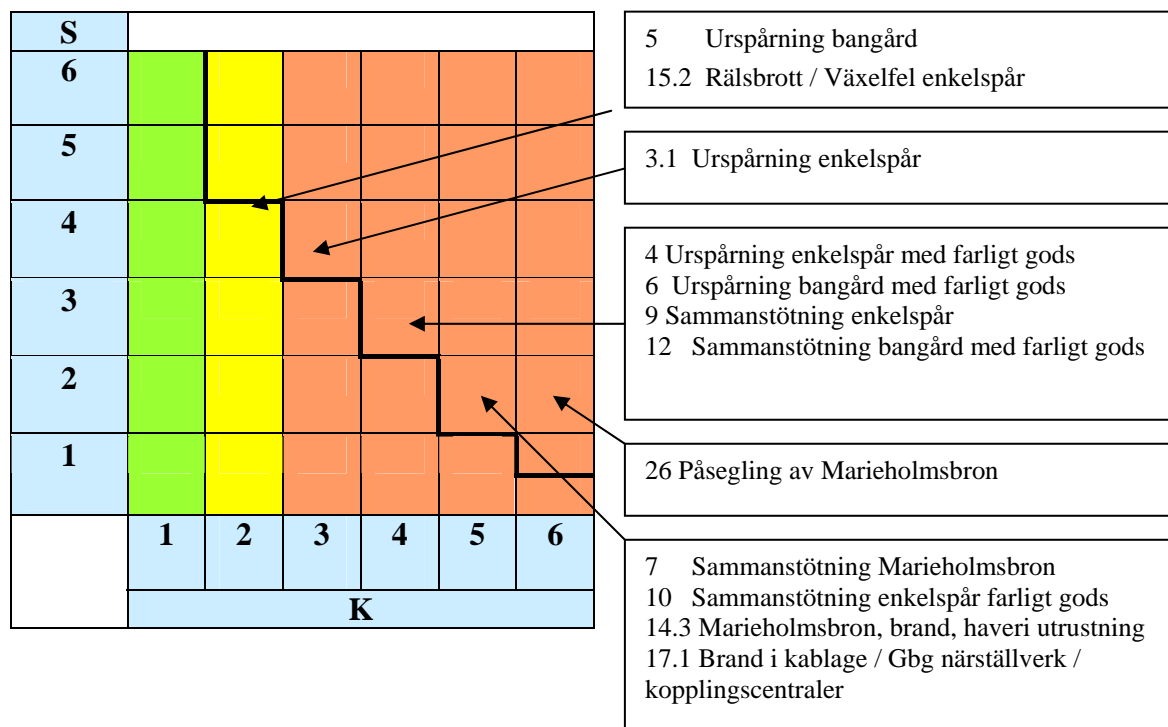
Fig 7.2 Händelser som i första hand bör analyseras vidare

Utifrån en samlad bedömning av sannolikhet och konsekvens bör händelser ovanför / till höger om indikerad "trappstege" i matrisen i första hand prioriteras när det gäller säkerhetshöjande åtgärder. Observera att denna linje inte utgör någon form av "acceptanskriterium" och inte utgör den enda basen för identifiering och värdering av åtgärder.

Händelser som bör prioriteras framgår av fig 7.2 nedan.

Nedan redovisas varje identifierat åtgärdsförslag tillsammans med en beskrivning av relevans för prioriterade händelser (enligt fig 7.2), kommentarer kring den kvalitativa värderingen av punkterna 3-5 ovan och den slutliga värderingen.

Nedan listas samtliga åtgärder enligt beskrivningen ovan. Numreringen (i rubriken inom parenteser) är densamma som i rekommendationslistan i Bilaga 3. För varje åtgärd redovisas relevansen (kopplingen till identifierade risker, se fig. 7.2), sedan följer kommentarer till åtgärden och dess värdering.
