# Tekniskt PM Geoteknik

## Vägplan för E10 vid Kiruna nya centrum

Kiruna kommun, Norrbottens län

Dokumenttitel: Tekniskt PM Geoteknik. Vägplan för E10 vid Kiruna nya centrum

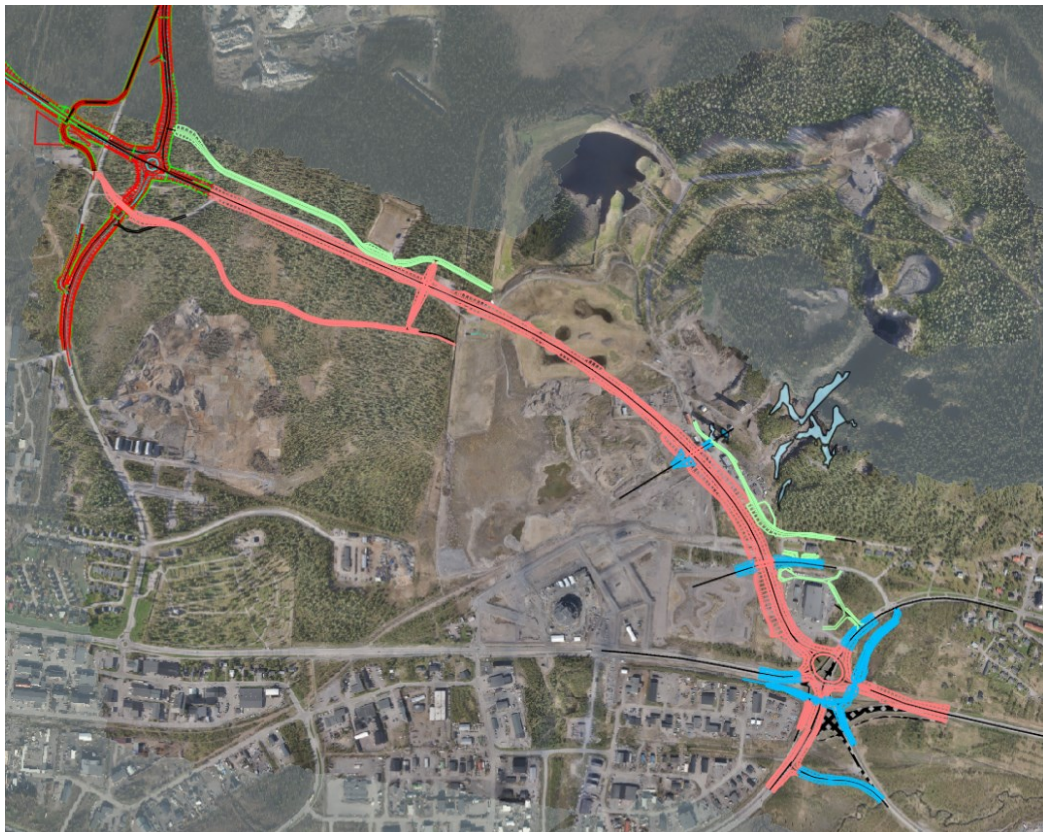
*Figur 1 Ny E10 tillsammans med nya GC-vägar, nya enskilda vägar och nya kommunala vägar. Nya statliga vägar är röda, nya kommunala vägar är blåa och nya enskilda vägar är gröna.*

Den planerade sträckan är 2,1 km lång. Förutom ny E10 ingår en cirkulationsplats, två broar över E10, tre portar under E10 samt två gång- och cykelvägar i vägplanen. Nya kommunala eller enskilda vägar, som ersätter befintliga vägar som stängs, illustreras i Figur 1.

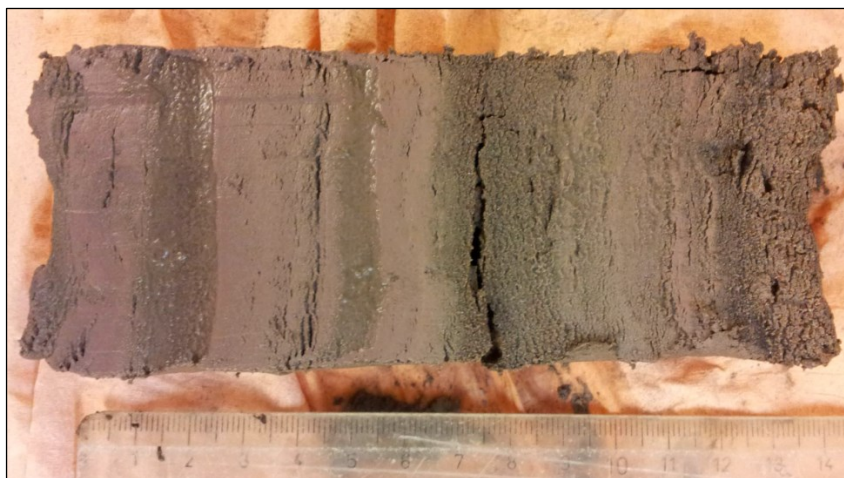
*Figur 3 Genomsnitt av kolvprov från sandmagasinet, foto MRM*

Mellan km o/925 och 1/175 passeras Tuolluvaaragruvans gruvdamm. Materialet inom gruvdammen består av anrikningssand som är en restprodukt från anrikningen i gruvprocessen. Restprodukten har transporterats i rör som en vatteninblandad slurry till magasinet och spolats ut från flera utsläppspunkter. Anrikningssanden har sedan sedimenterat i sandmagasinet och vattnet runnit vidare till klarningsmagasinet norr om sandmagasinet.

Sandmagasinet i Tuolluvaara har inte varit i bruk sedan början av 1980 – talet vilket innebär att någon lastökning av betydelse inte skett på anrikningssanden på ca 30 år och därmed bedöms sanden ha konsoliderat färdigt för rådande lastförhållanden.

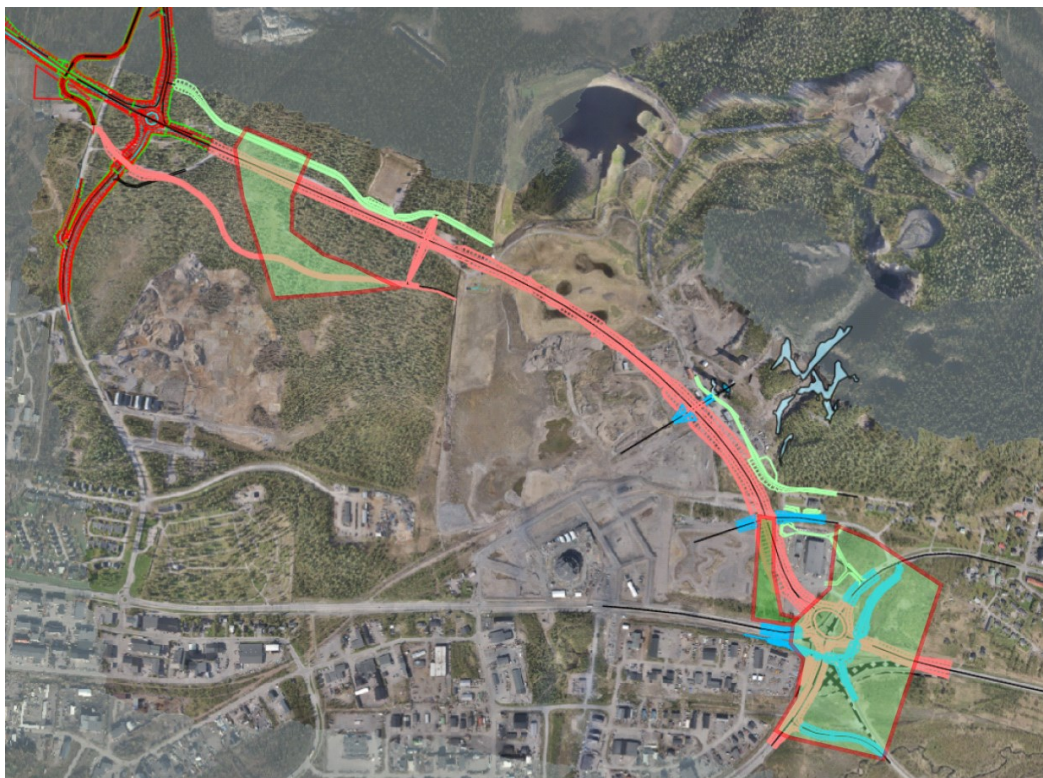
Figur 9 Gröna området är utbredning av organiska jordar (torv) där urgrävning kan krävas.

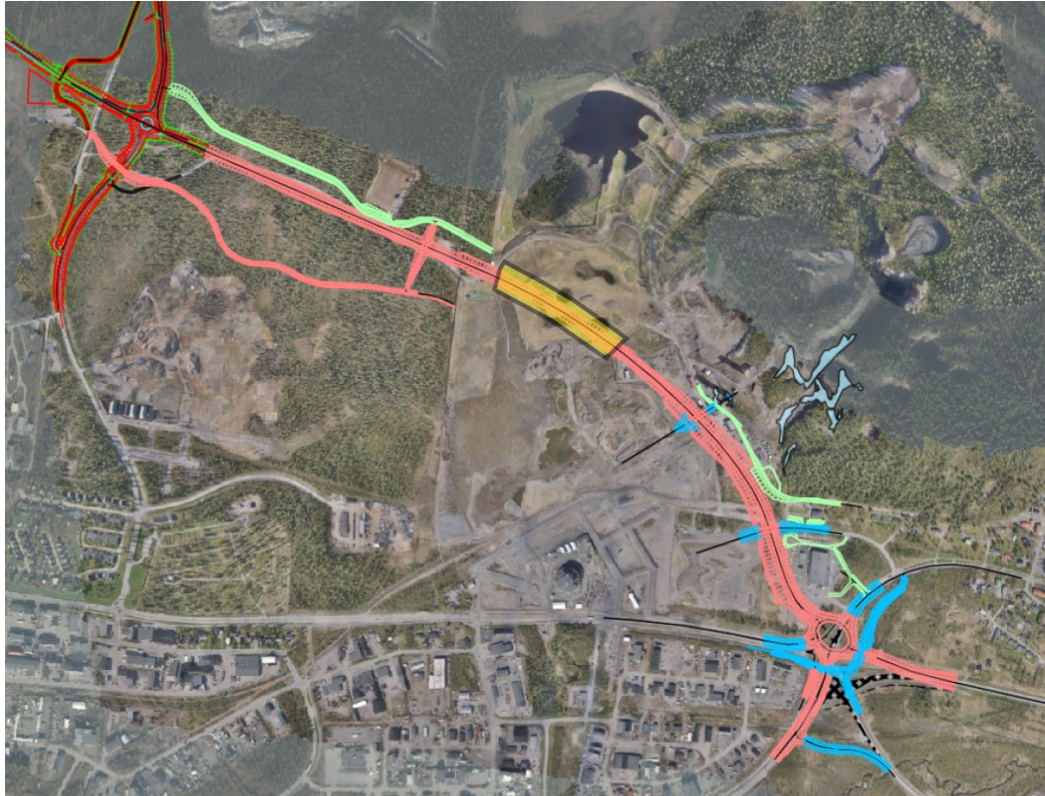
*Figur 10 Gul markering är område med sättningsbenägen mark där sättningsreducerande åtgärder i form av överlast föreslås.*

För att undvika ojämna sättningar rekommenderas en överlast på E10 mellan km 0/925 – 1/175. Sättningsförloppet föreslås kontrolleras med peglar och installation av en porttryckspets. Sträckan finns markerad med gul färg i Figur 10.

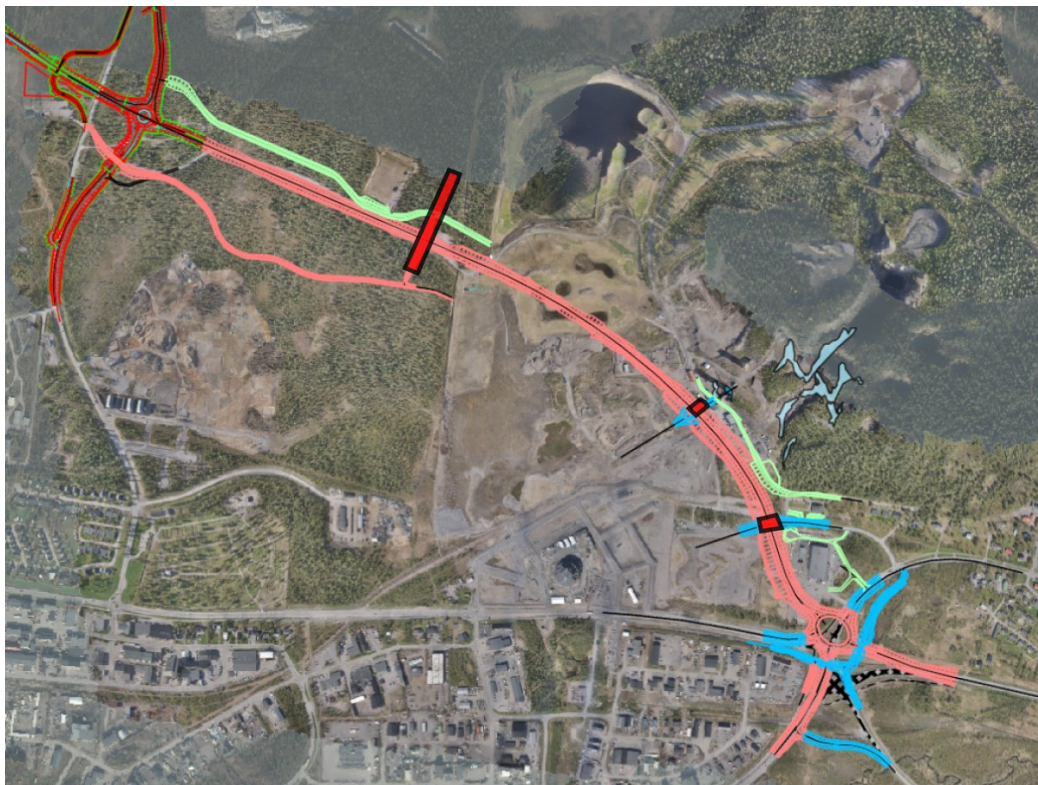
Figur 11 Röda områden visar var sprängning av berg kan förväntas.

Områden där bergschakt kan krävas har illustrerats i Figur 11.

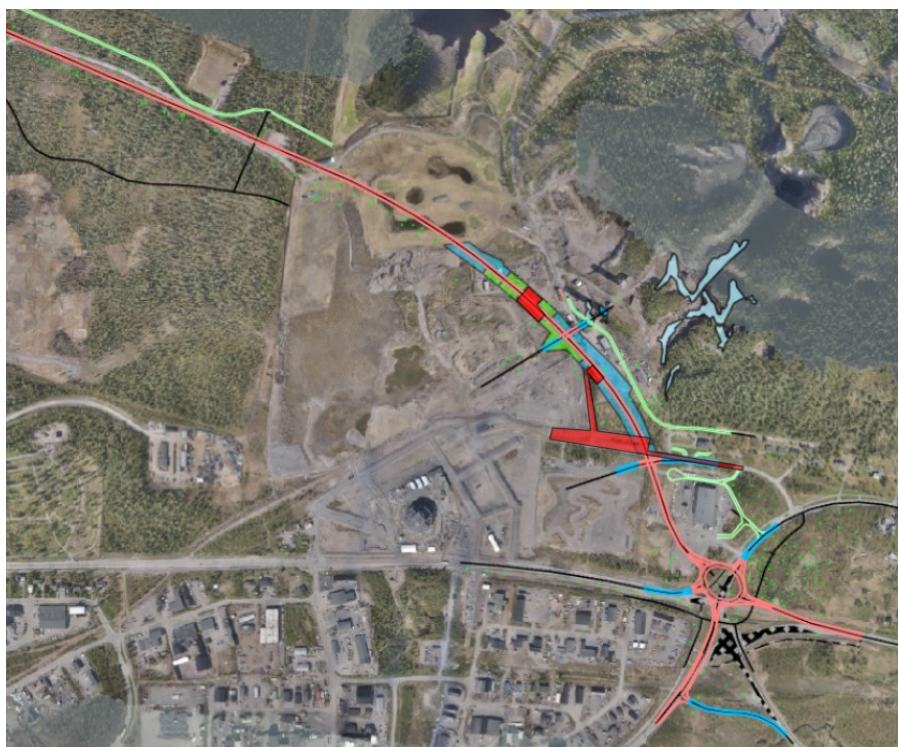
Figur 14 Förorenade massor över riktvärden för MKM markerade med rött.

Rödmarkerade områden i Figur 14 visar omfattning av förorenade massor över Naturvårdsverkets riktvärden för mindre känslig markanvändning.
