PM Avvattning Väg 260 Ältastråket

Nacka kommun, Stockholms län

Projektnummer: 144993

Dokumenttitel: PM Avvattning

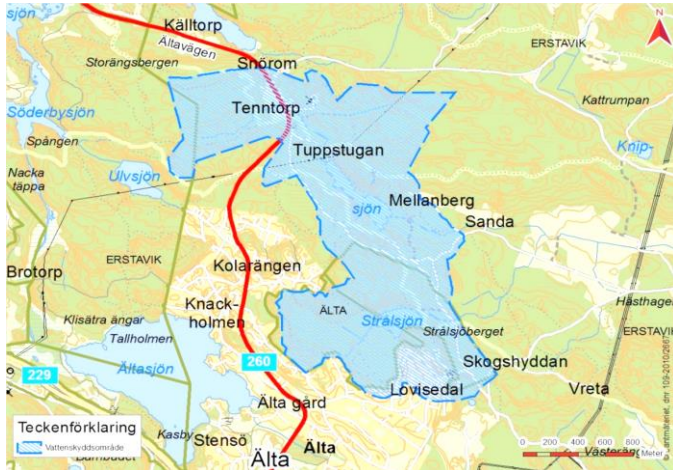
Figur 3. Vattenskyddsområde för Sandasjöns reservvattentäkt överlappar väg 260 vid Tenntorp.

I Tenntorp korsas ett mindre vattendrag vid JH:s handelsträdgård. Vattendraget är litet och förmodligen omgrävt då det går runt handelsträdgården. I Tenntorp löper även vägen genom vattenskyddsområde för Sandasjöns reservvattentäkt.

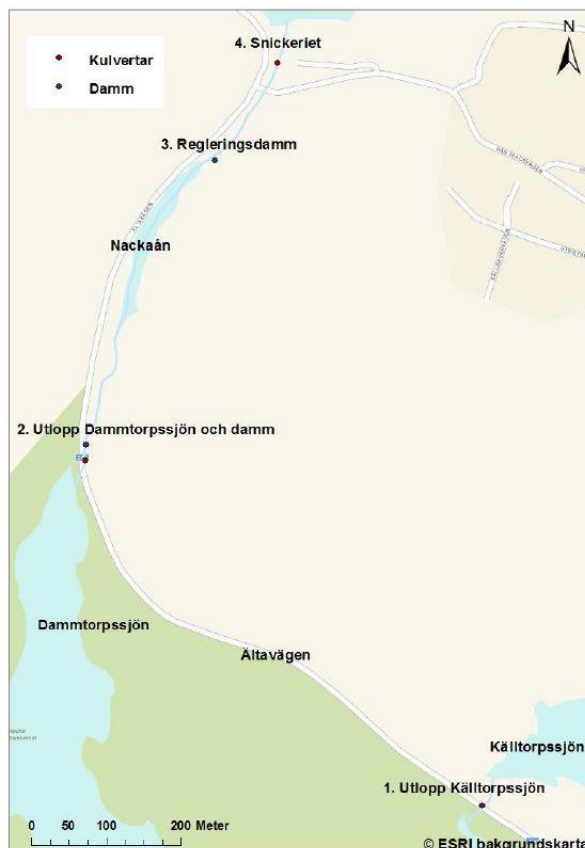
Figur 4. Översiktsbild över besiktigt område (WSP, 2012)

En statusbedömning av befintliga dammanläggningar och vattensystemet i Nackareservatet har gjorts av WSP (2012). WSP:s bedömning omfattar dammanläggningar, kulvertar och vattensystem från utloppet av Källtorpssjön, via Dammtorpssjön, ut i Järslasjön, se Figur 4 **Fel! Hittar inte referenskälla..** Beskrivningen av dammanläggningarna i detta kapitel följer till stor del WSP:s rapport.

Vid Källtorpssjöns utlopp finns en tröskel som består av en bräda som är på väg att ge efter. För att kunna hålla minimivattenståndet i Källtorpssjön behöver brädan ersättas. Utloppet från sjön består av en betongkulvert (D 700 mm) med galler. Under Ältavägen går sedan en rektangulär betongtrumma med ca 1 meters fri bredd. På andra sidan vägen består utloppet av en stenkulvert med något smalare rektangulärt utlopp. Mellan Källtorpssjön och Dammtorpssjön finns ytterligare en kulvert som var i fint skick vid besiktningstillfällena.
