**Väg E 20, Alingsås–Vårgårda**  
Alingsås kommun, Vårgårda kommun  
Västra Götalands län  
Objekt nr 85 43 45 91

**BILAGOR**

**FÖRSLAGSHANDLING 2008-06-02**

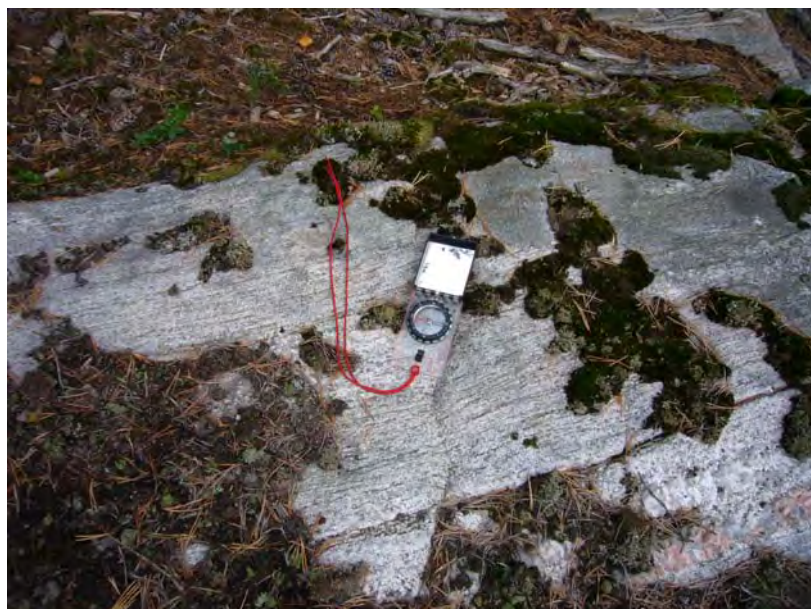
**Bild 1.** Km 2/500-km 3/000 Gnejs med granitisk sammansättning, fint medelkornig, röd till rödgrå, ådrad.

**Tektonik; strukturer/sprickor:** Foliationen stryker i N80-90°V med stupning 60-90°S. Den dominerande sprickriktningen är N-N20°O med stupning 75-90°V.

**Rekommenderad slänthlutning:** Beräknad skärningshöjd är ~ 20m. Då dominerande sprickriktning går i ungefärlig linje med den tänkta vägbanan innebär detta en viss risk för utfall av brantstående bergskivor, särskilt på höger sida av vägen. Utfallen kommer då att ge brantstående skärningar en viss taggighet. Skärningen bedöms kunna ställas brant (5:1), men för att säkra stabiliteten kommer troligtvis en viss selektiv bultning att behövas.

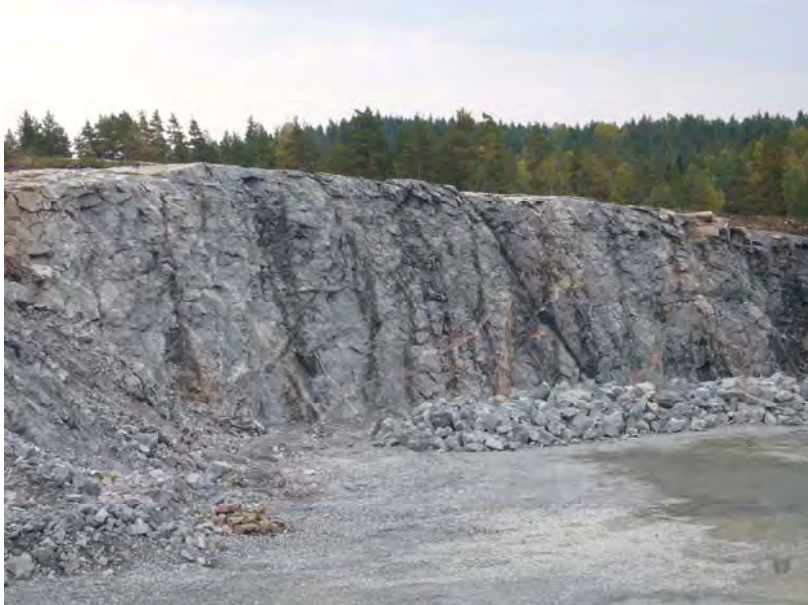
**Bild 2.** Holmens bergtäkt med granodioritisk gnejs, fint medelkornig, röd till gråröd, ådrad.

**Tektonik; strukturer/sprickor:** Foliationen stryker i N80-90°V med stupning 60-80°S. Den dominerande sprickriktningen är N-N20°V med brantstående till vertikal stupning. På den södra sidan av nuvarande väg, söder om Holmens bergtäkt finns rikligt med block, i synnerhet nedanför de brantaste partierna.

**Rekommenderad släntlutning:** Eftersom den tänkta vägen kan komma att gå i linje med foliationen som stupar medelbrant till brant mot syd, finns stor risk för blockutfall och ras i vägens vänstra sida. Lämplig bergsläntlutning är 3:1 eller flackare.

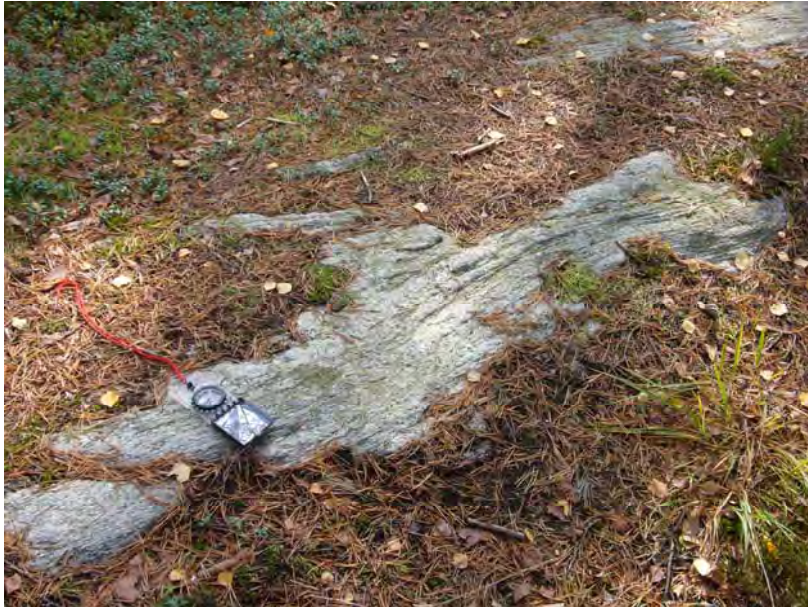
**Bild 3.** Km 7/000-km 7/600 Gnejs med granodioritisk sammansättning, grå till rödgrå, fint medelkornig, ådrad.

**Tektonik; strukturer/sprickor:** Foliationen stryker i N70-90°V med stupning 45-70°S. Uppmätta sprickriktningar är enligt följande: N50°V med stupning 35°S och N20°O med stupning 80°O.

**Rekommenderad släntlutning:** Beräknad skärningshöjd är ~ 5m. Varken sprickor eller foliation ligger i linje med den tänkta vägbanan, varför skärningen bedöms kunna ställas brant (5:1). Samverkande sprickor och foliation innebär dock en risk för kilblocksutfall främst på vänster sida av vägen, varför selektiv bultning kan komma att behövas för att säkra stabiliteten i skärningen.

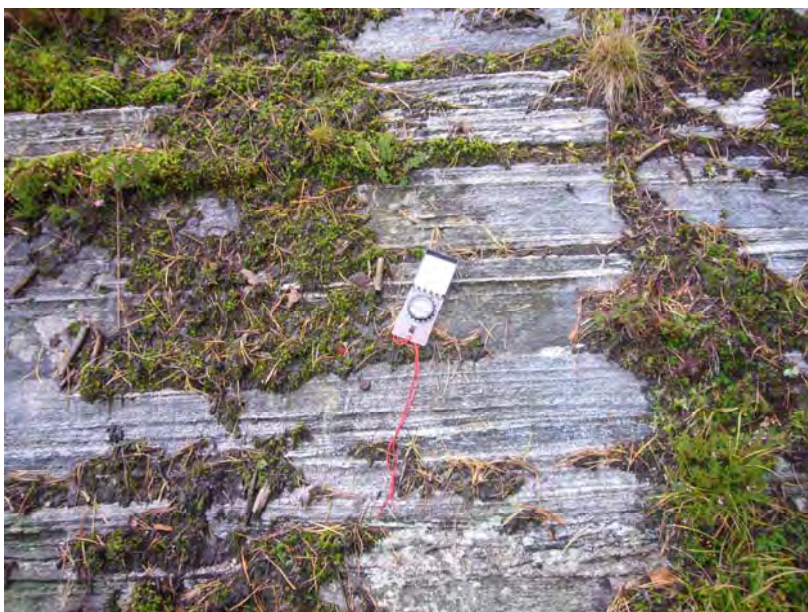
**Bild 4.** Km 11/950-km 12/300 Gnejs med granodioritisk sammansättning, grå till rödgrå, fint medelkornig, ådrad.

**Tektonik; strukturer/sprickor:** Foliationen stryker i N50-70°O med stupning 50-70° SO. Dominerande sprickriktningar är N10-50°V med vertikala stupningar.

**Rekommenderad släntlutning:** Beräknad skärningshöjd är som högst ~ 9m. Foliationens strykning och sprickornas riktning korsar varandra utan att ligga i linje med den planerade vägen, varför skärningen bedöms kunna ställas brant (5:1). Då det finns risk för kilblocksutfall på vänster sida av vägen kommer troligtvis en viss selektiv bultning att behövas, för att säkra stabiliteten i skärningen.

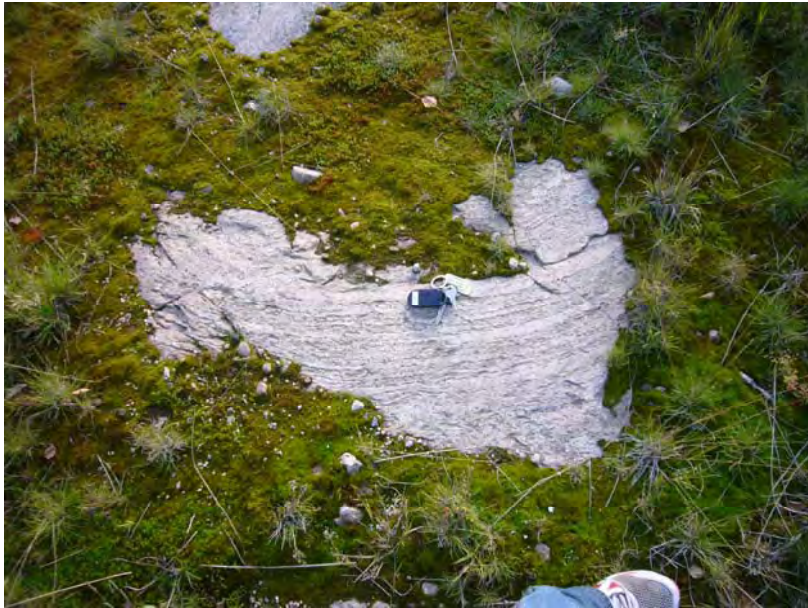
**Bild 5.** Km 15/000-km 15/450 Gnejs med granitisk sammansättning, röd till gråröd, fint medelkornig, ådrad.

**Tektonik; strukturer/sprickor:** Foliationen stryker i N30°V med stupning 75°NO. Uppmått sprickriktning är N10°V med vertikal stupning.

**Rekommenderad släntlutning:** Beräknad skärningshöjd är ~ 8m. Eftersom foliationens strykning korsar den tänkta vägbanan bedöms risken för ras och blockutfall låg, varför skärningen bedöms kunna ställas brant (5:1).

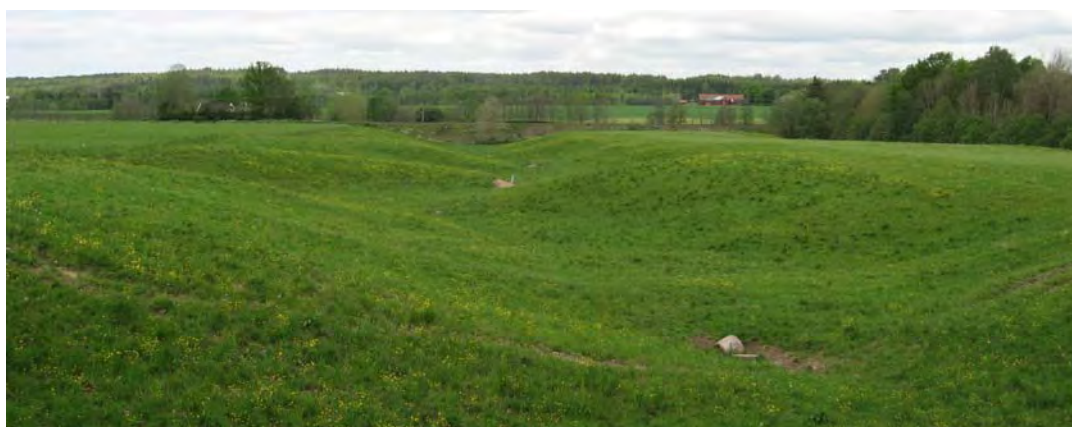
Figur 1 Vy i riktning rakt åt väster mot järnvägen över en av ravinerna vid Ängatorp. Nivåerna i bergspartierna ligger i regel mellan +90 och +120 meter över havsytan, men uppstickande klackar till nära +150 meter förekommer.

Terrängen i området mellan Alingsås och Vårgårda är ett delvis höglänt, skogbeklätt och kuperat landskap som genombryts av Sävåns dalgång dit jordbruksmarken är koncentrerad. Marknivån i dalgången kring Sävån ligger mellan ca +70 och +90 meter över havsytan (möh). Ett flertal raviner, varav några är bäckraviner, löper vinkelrätt från höjdpartierna mot Sävån. På Figur 1 nedan visas en av ravinerna vid Ängatorp.
