Samrådsunderlag enligt 6 kap. miljöbalken inför tillståndsprövning av vattenverksamhet

Tormestorpsån, väg 23 delen Tjörnarp-Sandåkra

Hässleholms kommun, Skåne län

Samrådsunderlag

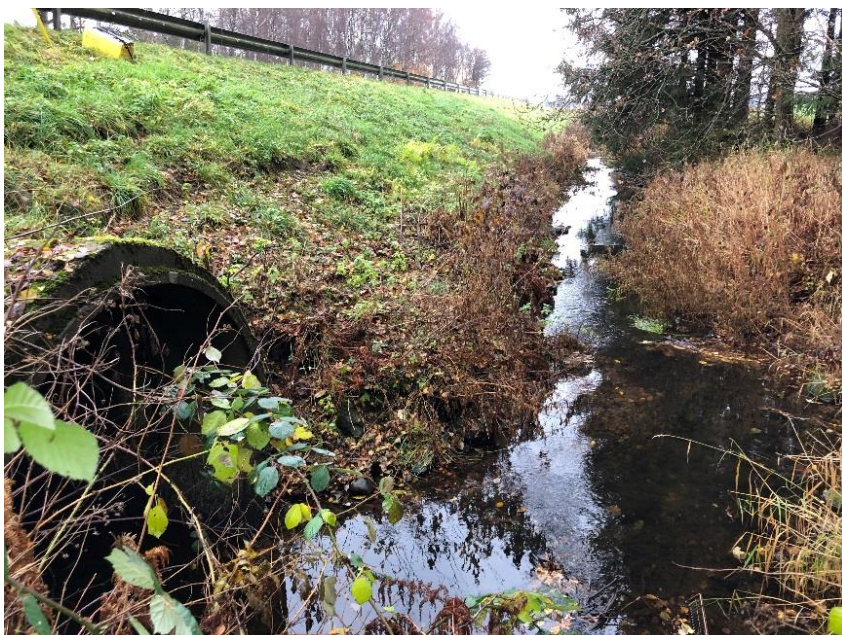
Figur 10. Tormestorpsån nedströms trumma i km 4/770 som löper mellan väg 23 och granplantering. Denna del ingår inte i naturvärdesobjektet för Tormestorpsån. Bild tagen mot norr.

Brostöden för faunabron hamnar i konflikt med befintlig åfåra som löper parallellt med väg 23 en bit innan ån viker av åt nordost tvärsöver åkermark. Omgrävning sker huvudsakligen i den delen av ån som inte omfattas av naturvärdesinventeringen, se Figur 10 på sida 20.

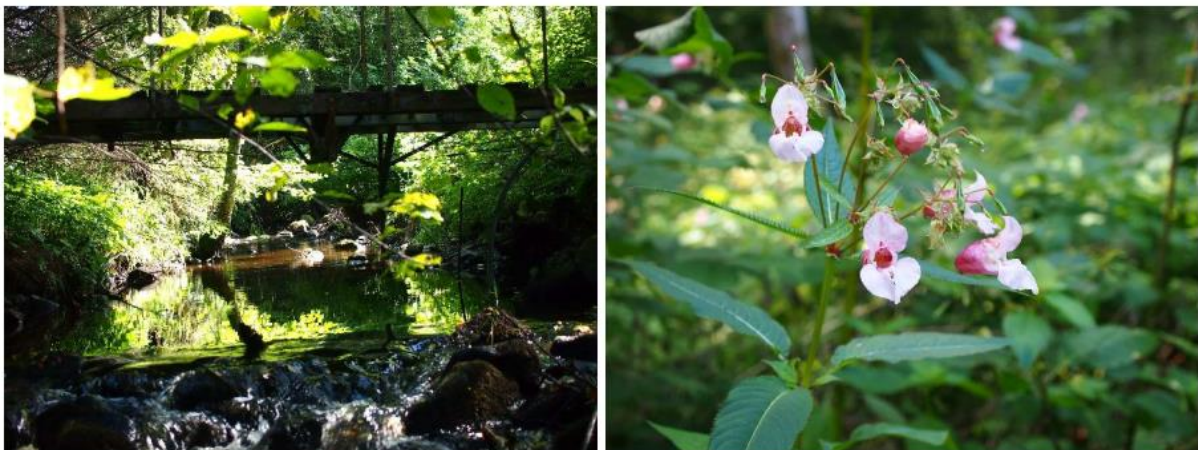
Figur 14. Mellby-Djupadalsdiket nedströms väg 23 vid km 11/500. I bilden till vänster framgår att död ved utgör ett partiellt vandringshinder. I bilden till höger den invasiva arten blekbalsamin vilket återfinns på flera ställen längs vattendragen, däribland inom NVI-objekt 14a (Foto: Ekoll AB)

Vattendraget klassas som ett skogsvattendrag och mynnar i Tormestorpsån cirka 300 meter nedströms korsningen med väg 23. Strax nedströms väg 23 är vattendraget lugnflytande och smalare med en botten bestående mestadels av grus. Vattenkvaliteten tyder på att vattendraget inte är försurat och miljön anses vara lämplig livsmiljö för öring. Under väg 23 finns en dubbeltrumma som inte utgör ett vattenhinder för strömlevande organismer, däremot finns ett partiellt vandringshinder nedströms väg 23 i form av död ved under en gammal hängbro, se Figur 14.

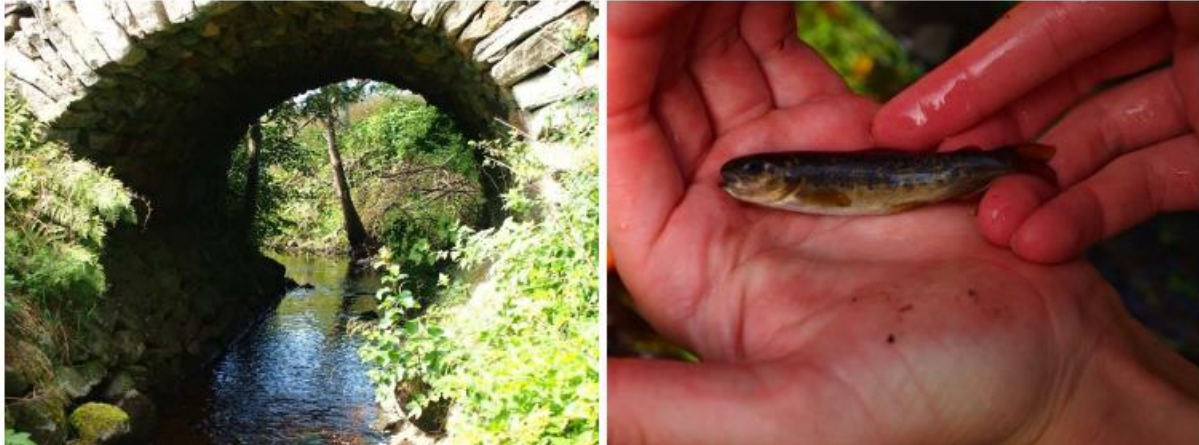
Figur 18. Äldre valvbro uppströms väg 23 med opåverkat bottensubstrat och till höger årsunge av öring

Uppströms väg 23 är vattendraget något mindre beskuggad än nedströms, kantas av jordbruksmark och har bottenförhållanden som är lämpliga för bland annat öringens alla livsstadier med näckmossa på stenar, lekgrus och sten. Ån beskuggas av björk, fågelbär och fläder. På denna sträcka observerades en signalkräfthona på ca 10 cm och även en årsunge av öring. Det finns även en fin gammal stenvalvsbro som inte utgör något vandringshinder, se Figur 18.

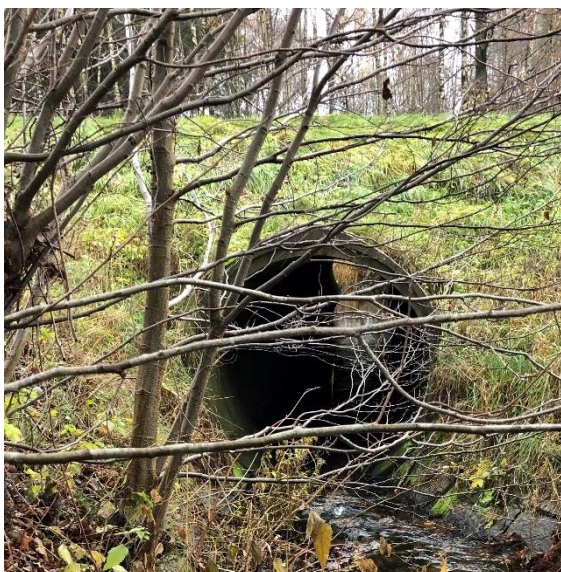
Figur 27. Inlopp trumma km 4/770, bild tagen på västra sidan av vägen med riktning mot öster

Strax norr om Vätteryds gravfält passerar Tormestorpsån under väg 23 i en 2 meter stor och ca 22 meter lång betongtrumma. Denna ligger med jämförelsevis stor lutning (ca 8 ‰) och utan naturlig botten. Kombinationen medför att trumman utgör ett partiellt vandringshinder med höga flödes hastigheter som tidvis blir medför svårigheter för vissa svagsimmande fiskarter att passera. Flödeskapaciteten vid höga flöden med 50-års återkomsttid bedöms vara godtagbar. Vid befintlig trumma finns erosionsskydd med stensättning, se Figur 27.

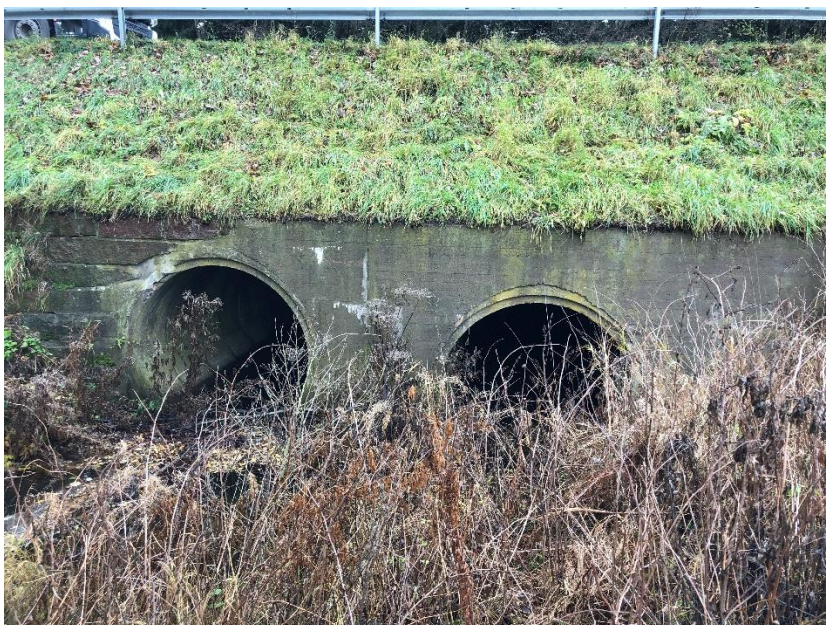
Figur 28. Inlopp trummor vid km 7/610. Öster om vägen, bild tagen mot väster.

Strax norr om Sösdalas avloppsreningsverk passerar Tormestorpsån under väg 23 från öster till väster i dubbla ingjutna betongtrummor, se Figur 28. Vardera trumman är 2 meter i diameter, ligger plant och är ca 21 meter långa. Trummorna ligger rätvinkligt under väg 23 vilket inte är i åns naturliga flödesriktning. Det finns naturligt material inne i trummorna men detta är väldigt grunt. Flödeskapaciteten vid höga flöden med 50-års återkomsttid bedöms vara bristfällig. Vid befintlig trumma finns erosionsskydd med stensättning.

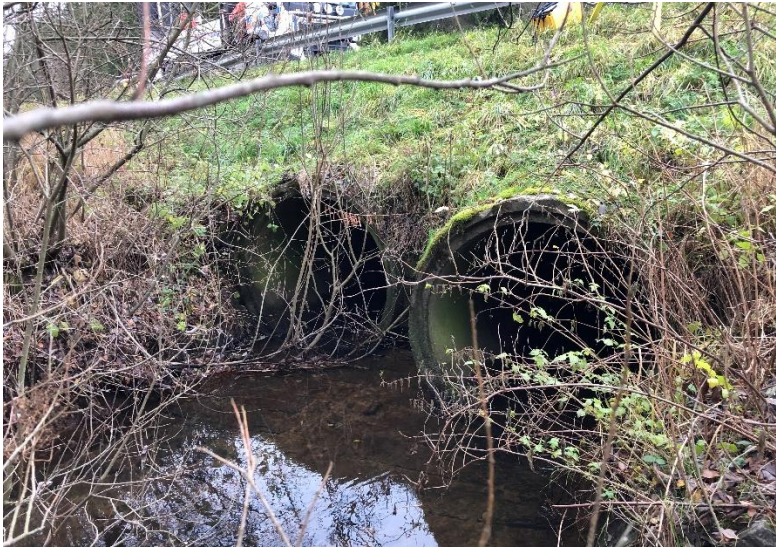
Figur 29. Inlopp trummor vid km 9/000. Väster om vägen, bild tagen mot öster.

Strax söder om Mellby gård och Norra Mellby samhälle passerar Tormestorpsån under väg 23 från väster till öster i dubbla betongtrummor, se Figur 29. Vardera trumman är 1,4 meter i diameter, ligger plant och är drygt 22 meter långa. Trummorna ligger relativt rätvinkligt under väg 23 och i åns

naturliga flödesriktning. Det finns naturligt material inne i trummorna men detta är väldigt grunt. Flödeskapaciteten vid höga flöden med 50-års återkomsttid bedöms vara bristfällig. Vid befintliga trummor kan erosionskydd med stensättning anas men växtligheten är kraftig lokalt vid trumögonen.

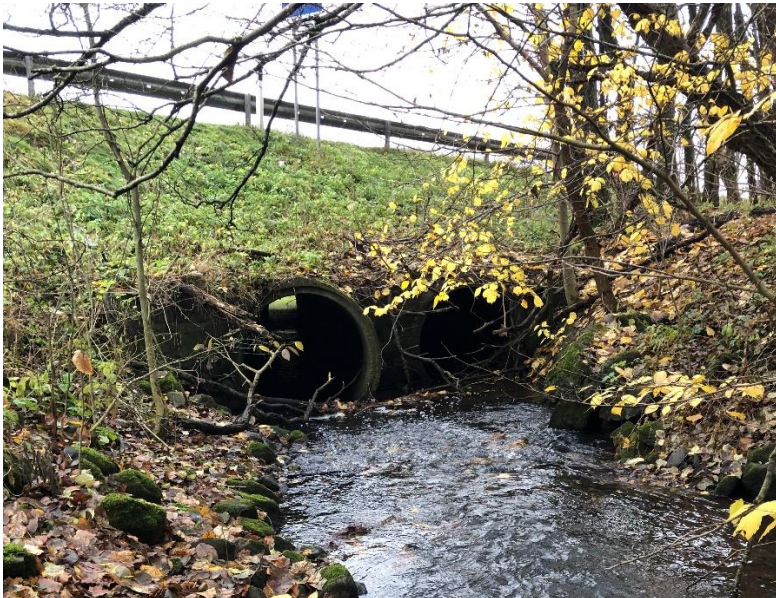
Figur 30. Inlopp trummor vid km 9/300. Öster om vägen, bild tagen mot väster.

I höjd med Mellby gård och Norra Mellby samhälle passerar Tormestorpsån under väg 23 från öster till väster i dubbla betongtrummor, se Figur 30. Vardera trumman är 1,4 meter i diameter. Trummorna ligger i åns naturliga flödesriktning och är därmed relativt långa, ca 36 meter. Det finns naturligt material inne i trummorna men detta är väldigt grunt. Flödeskapaciteten vid höga flöden med 50-års återkomsttid bedöms vara bristfällig. Vid befintliga trummor finns erosionskydd med stensättning men enstaka träd växer in i erosionskydden, på båda sidor om vägen.

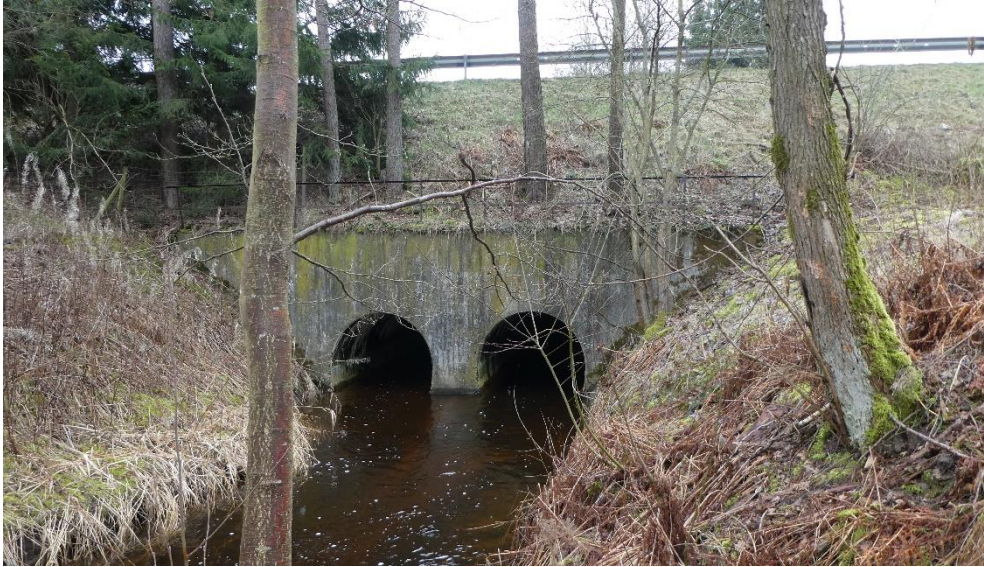
Figur 31. Mellby-Djupadalsdiket och utlopp på trummor som korsar väg 23 vid km 11/500. Väster om vägen, bild tagen mot öster.

Knappt 300 meter norr om rastplats Mellby mosse passerar Mellby-Djupadalsdiket under väg 23 från öster till väster i dubbla ingjutna plåtttrummor. Höjdskillnaden mellan vägbanan och diket är stor vid korsningspunkten som framgår av Figur 31. Naturligt material finns i botten på båda trummorna. Flödeskapaciteten vid höga flöden med 50-års återkomsttid bedöms vara bristfällig. Vid befintliga trummor finns erosionsskydd med stensättning.

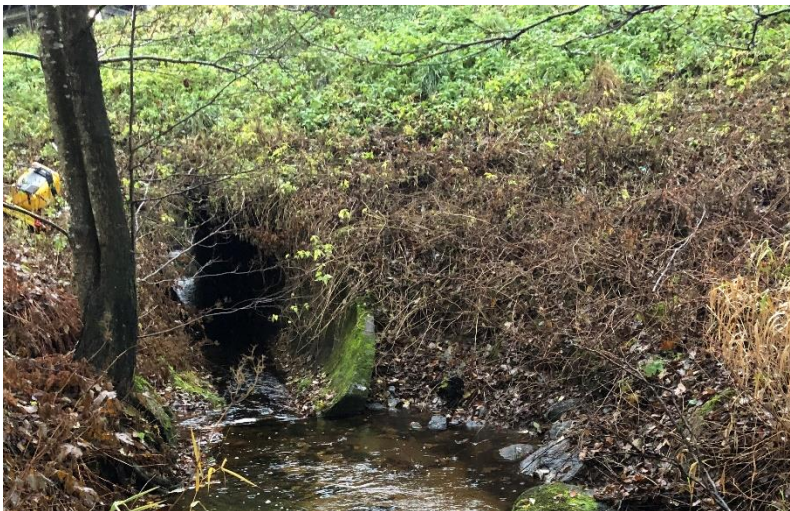
Figur 32. Sandåkrabäcken och inlopp på trumma som korsar väg 23 vid km 12/210. Öster om vägen, bild tagen mot väster.

Knappt 400 meter söder om avfarten från väg 23 till Hässleholm passerar Sandåkrabäcken under väg 23 från öster till väster i en betongtrumma, se Figur 32. Trummans utlopp ligger en bit högre än anslutande dikesbotten vilket medför att trumman vid lågflödessituationer utgör ett vandringshinder, se Figur 33. Flödeskapaciteten vid höga flöden med 50-års återkomsttid bedöms vara godtagbar. Vid befintlig trumma finns inget erosionsskydd och viss erosionspåverkan kan anas vid inloppet.

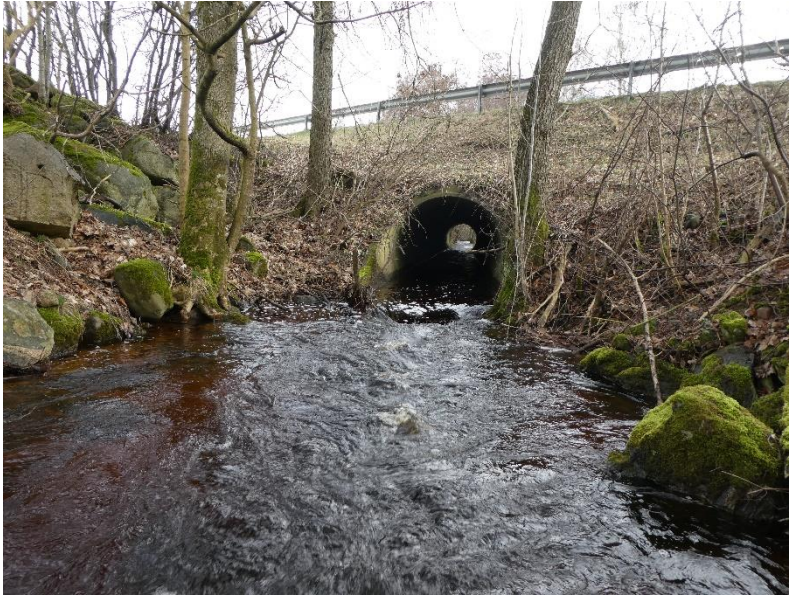
Figur 33. Utlopp på trumma ligger en bit högre än anslutande dikesbotten vilket dels skapar turbulens i vattnet och medför att trumman utgör ett partiellt vandringshinder. Väster om vägen, bild tagen mot öster.

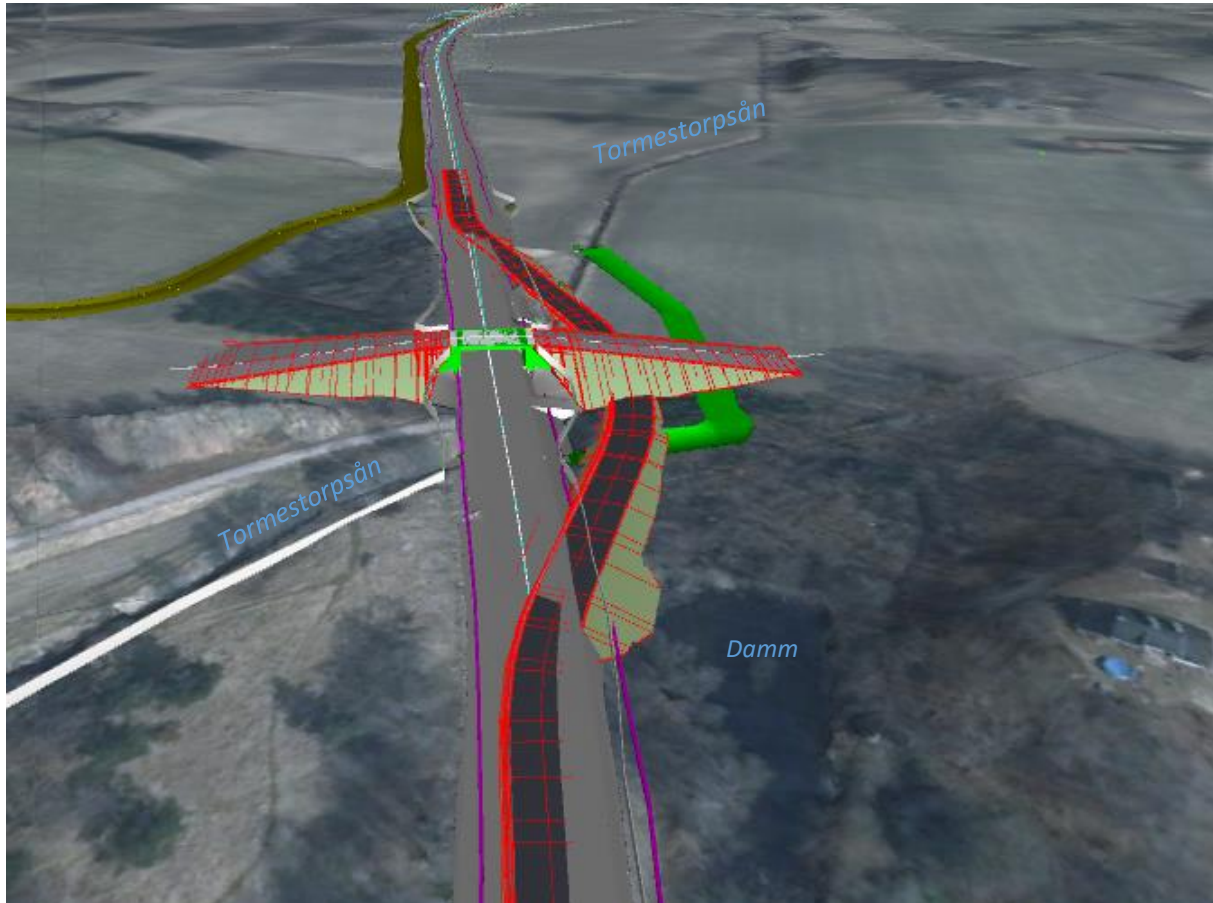
Figur 34. Vy från 3D-modell för projektering norrut över broläget för viltpassage och föreslagen omgrävning av ån i grönt. I bilden framgår ett exempel på placering av tillfällig omledningsväg öster om bron.

Strax norr om Vätteryds gravfält planeras för en viltpassage som bro över väg 23. Bron planeras i läge strax norr om en befintlig trumma där Tormestorpsån passerar under vägen km 4/770, se vy i Figur 34. I samband med byggnation av bron, som planeras ta cirka 2 - 6 månader, kan det bli aktuellt att Samrådsunderlag enligt 6 kap. miljöbalken inför tillståndsprövning av vattenverksamhet

Ån föreslås grävas om på en delsträcka längre österut i ett naturligt lågstråk i terrängen. En möjlighet som föreslås är att anlägga denna del av ån med något flackare slänter än dagens, vilket skulle ge bättre natur- och faunanpassning lokalt kring faunabron. Bottennivån bör behållas för att inte påverka dränering av jordbruksmarken inom markavvattningsföretaget negativt. Föreslagen placering kan ge möjlighet att framöver bruka marken mellan ån och väg 23. Vid omledning av ån anläggs ytterligare en trumma under ny faunabank med samma dimension som under väg 23.

Brostöden anläggs på en nivå under grundvattennivå och under anläggningskedet kommer därmed en tillfällig grundvattenbortledning att krävas. Schakter för grundläggning av brostöd förväntas ner till

nivån +87,1, nästan tre meter under markytan. Det medför en grundvattensänkning på cirka 1,5 meter i byggske. Grundvattenbortledning under byggtiden bedöms ske under 2-6 månader.

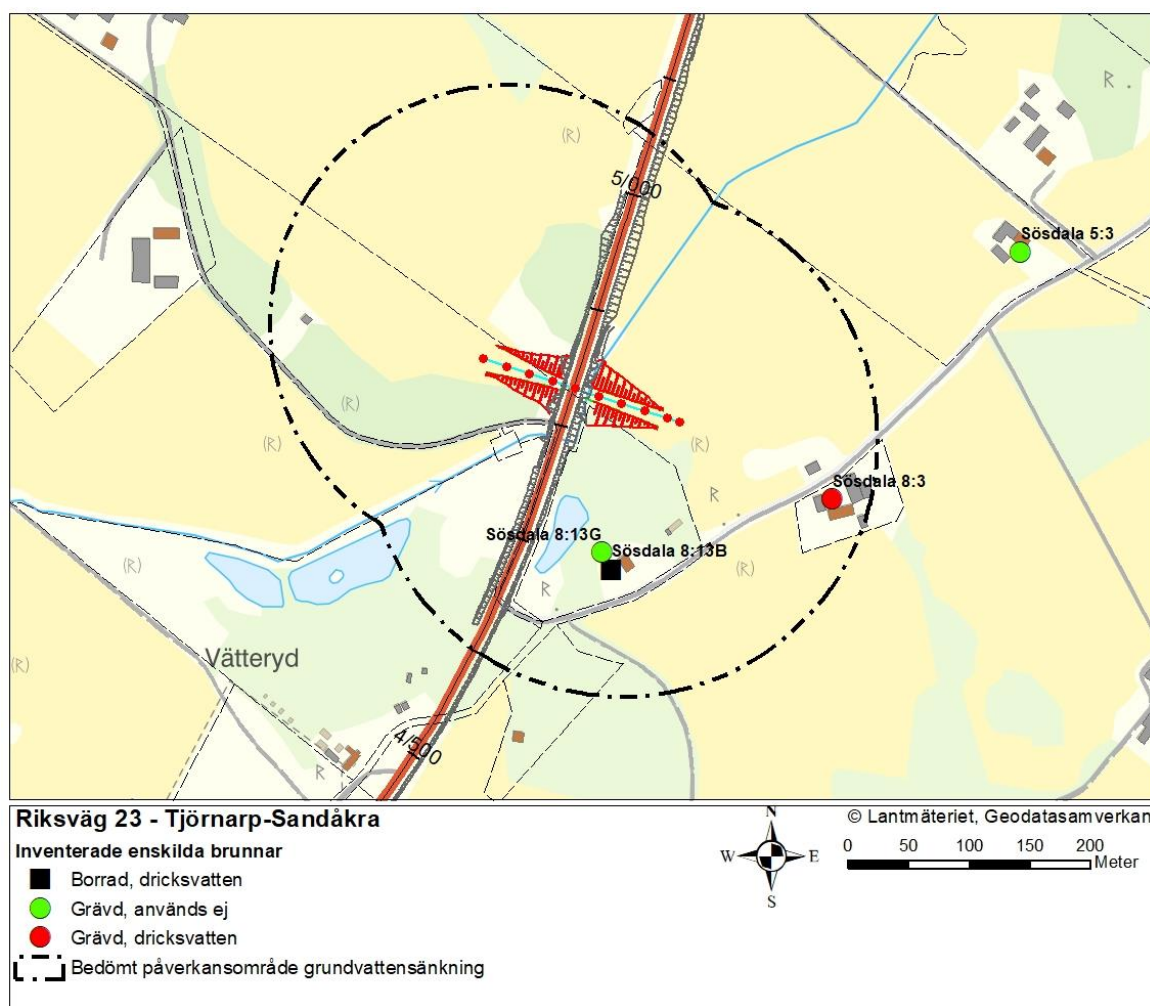
Figur 39. Bedömt påverkansområde grundvattensänkning viltpassage km 4/830

Bedömda påverkansområden vid grundvattenbortledning framgår av Figur 39 till Figur 42.

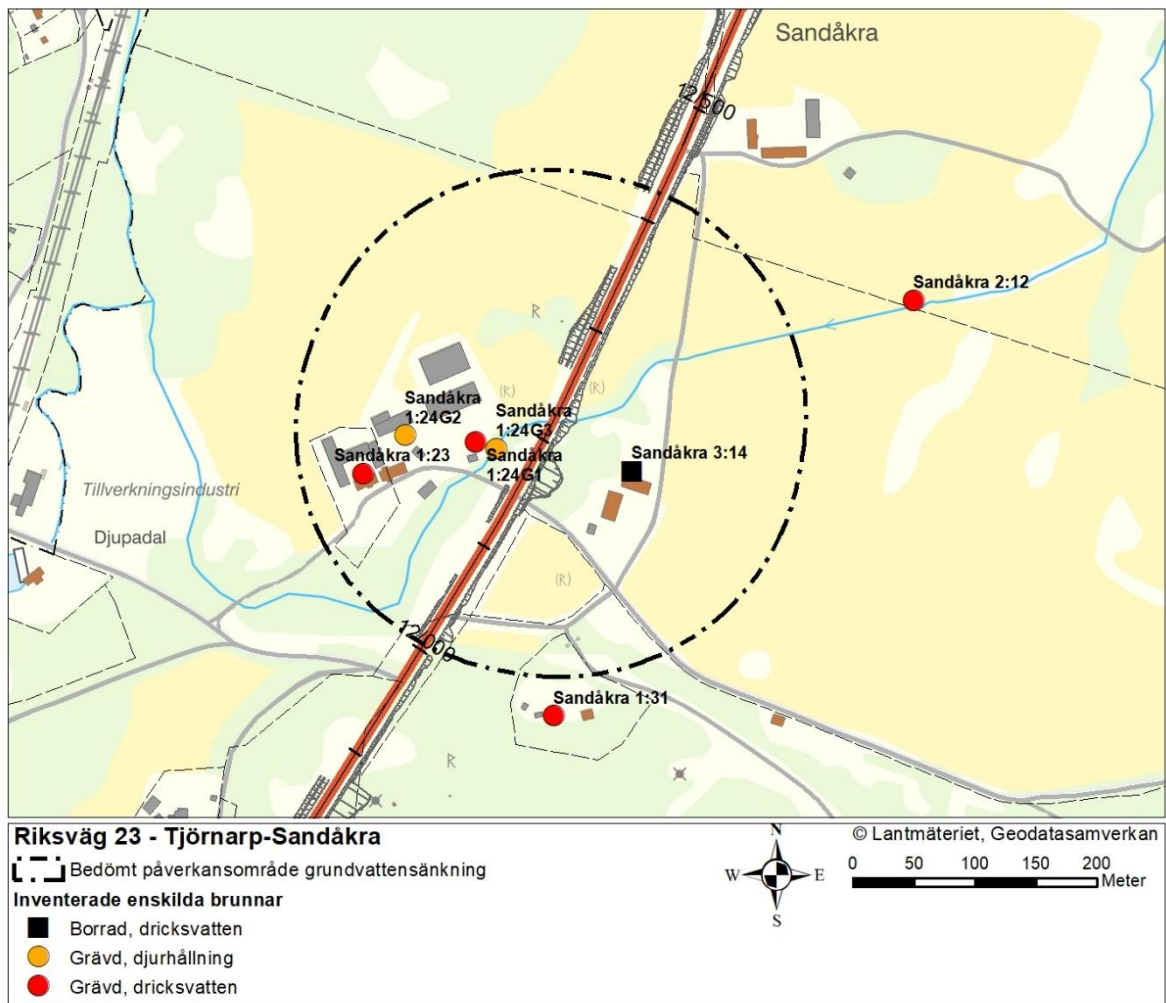
Figur 42. Bedömt påverkansområde grundvattensänkning rörbro km 12/210
