Vägplan

Väg 941, Lillagården – Stenbrohult, breddning

PM Buller

Projektnummer: 173040

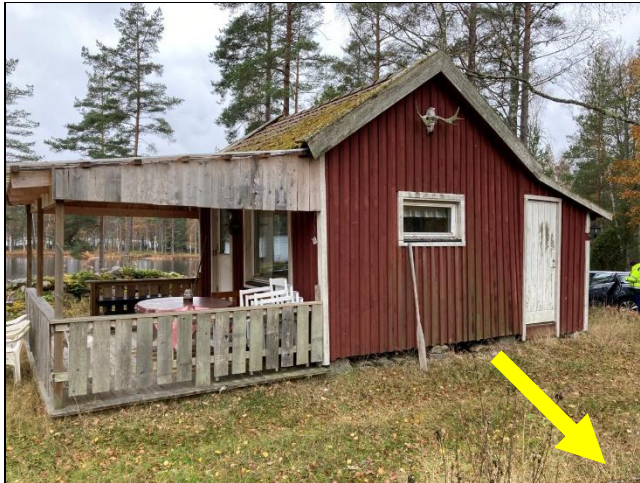
BULLERUTSATT FASAD

Anlagd uteplats Ja
Uteplatsen är skyddad Nej
Kommentar - Uteplats Uteplats placerad vid fasad mot söder

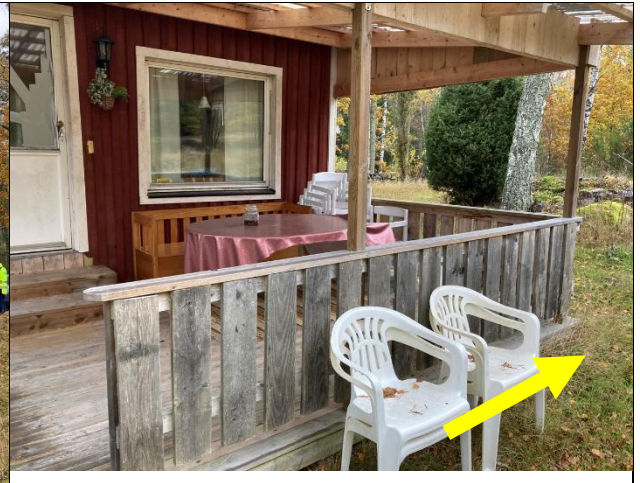
UTEPLATS

Gula pilar i figurer visar riktning mot väg 941

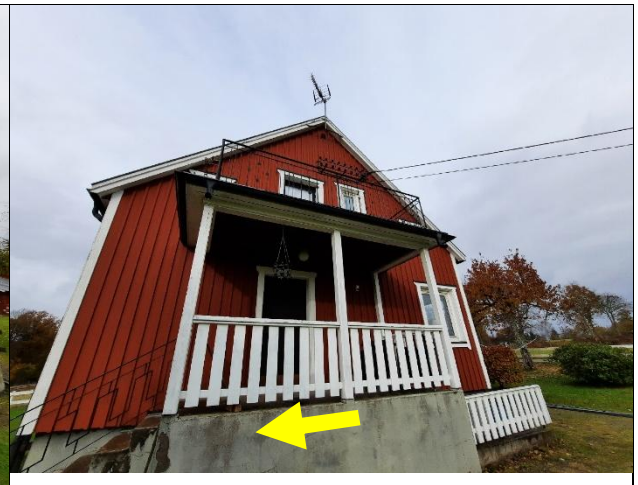
UTEPLATS

Anlagd uteplats Ja
Uteplatsen är skyddad Nej
Kommentar - Uteplats Uteplats placerad vid den södra fasaden

Gula pilar i figurer visar riktning mot väg 941

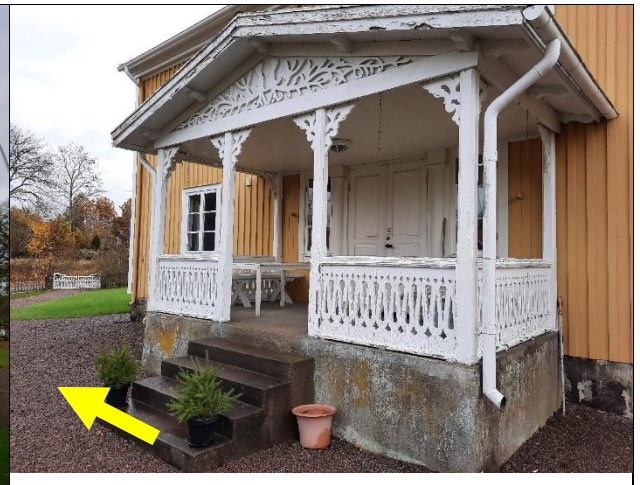
UTEPLATS

| Kommentar - Uteplats | Uteplats placerad vid den norra fasaden |

Gula pilar i figurer visar riktning mot väg 941

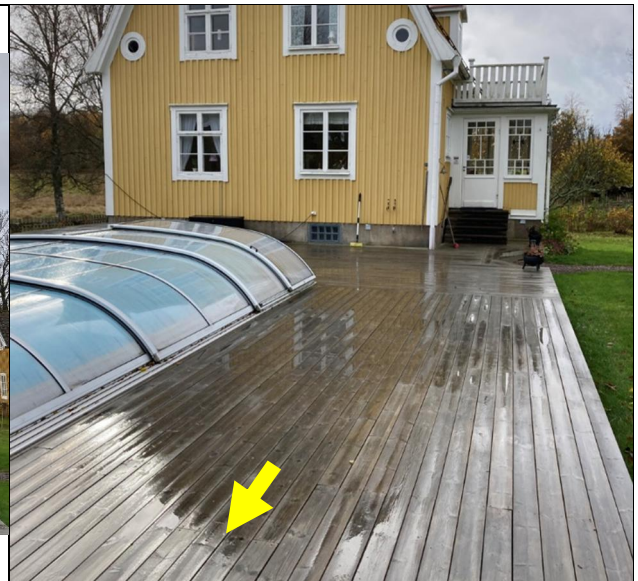
UTEPLATS

| Kommentar - Uteplats | Uteplats placerad vid den östra fasaden |

Gula pilar i figurer visar riktning mot väg 941

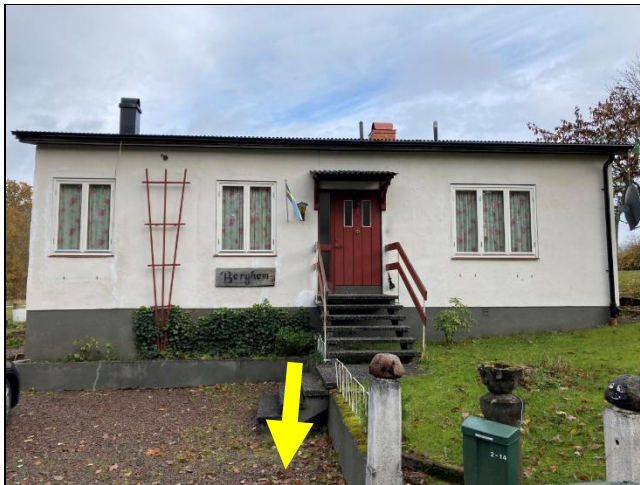
BULLERUTSATT FASAD

Fönstrens skick Normalt
Kommentar - Byggnad Äldre hus med putsad fasad. Senare fönster

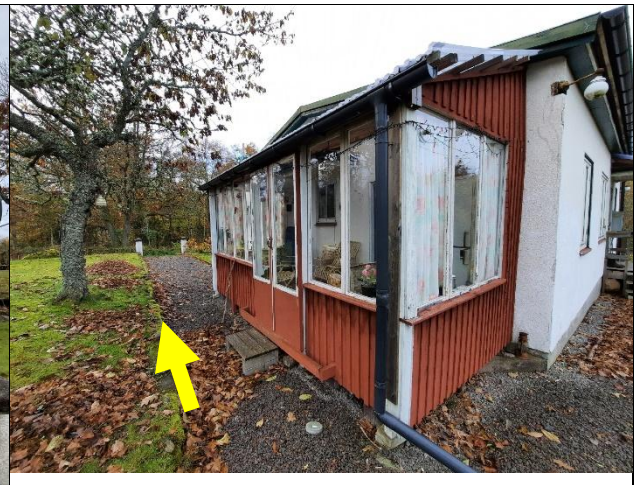
UTEPLATS

Anlagd uteplats Ja
Uteplatsen är skyddad Ja
Kommentar - Uteplats Uteplats placerad vid den södra fasaden

Gula pilar i figurer visar riktning mot väg 941

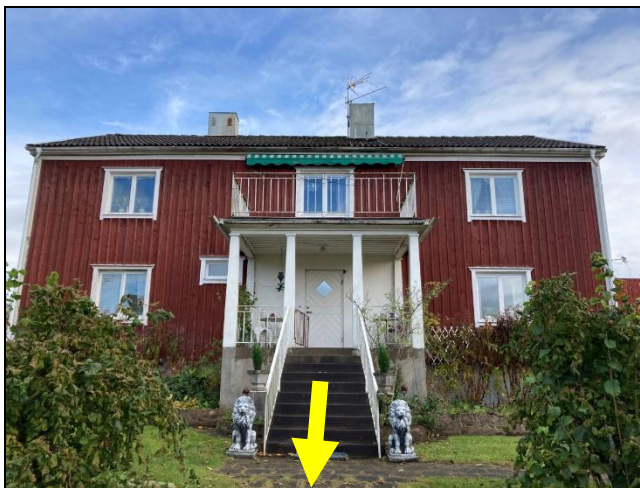
BULLERUTSATT FASAD

Fönstrens skick Äldre
Kommentar - Byggnad Äldre trävilla

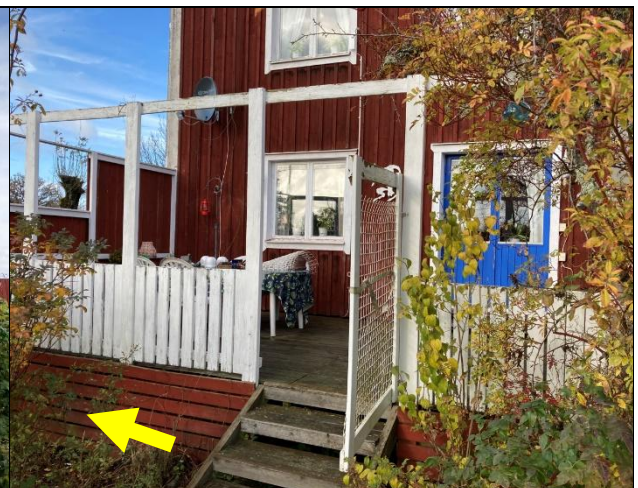
UTEPLATS

Anlagd uteplats Ja
Uteplatsen är skyddad Nej
Kommentar - Uteplats Uteplats placerad vid den södra fasaden

Gula pilar i figurer visar riktning mot väg 941

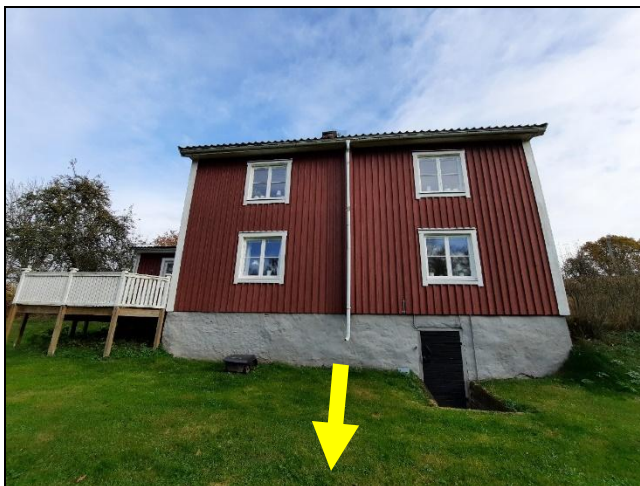
BULLERUTSATT FASAD

Fönstrens skick Normalt
Kommentar - Byggnad

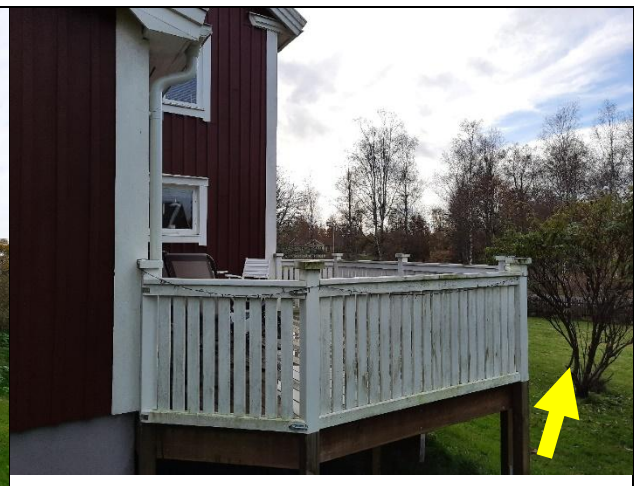
UTEPLATS

Anlagd uteplats Ja
Uteplatsen är skyddad Nej
Kommentar - Uteplats Uteplats placerad vid den norra fasaden

Gula pilar i figurer visar riktning mot väg 941

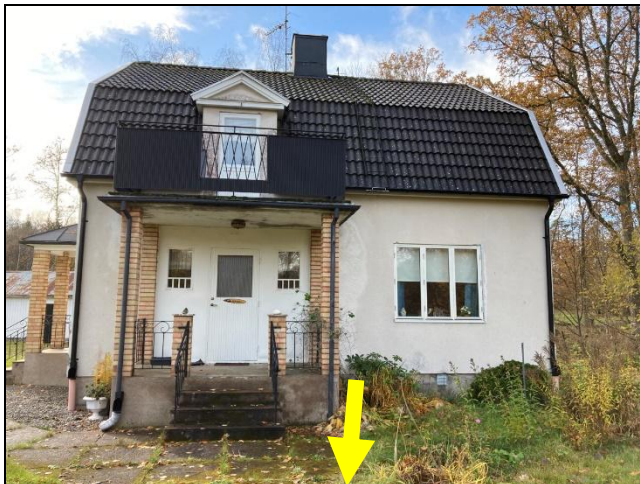
BULLERUTSATT FASAD

Antal våningar 2
Fasadtyp Putsad
Husets skick normalt

Antal ventiler, Ventiltyp, Saknas
Antal fönster, Förstertyp 2 glas isolering

Fönstrens skick Nyligen utbytta
Kommentar - Byggnad 30-40 tals villa med putsad fasad. Pågående upprustning bla ny dränering och utbytta fönster

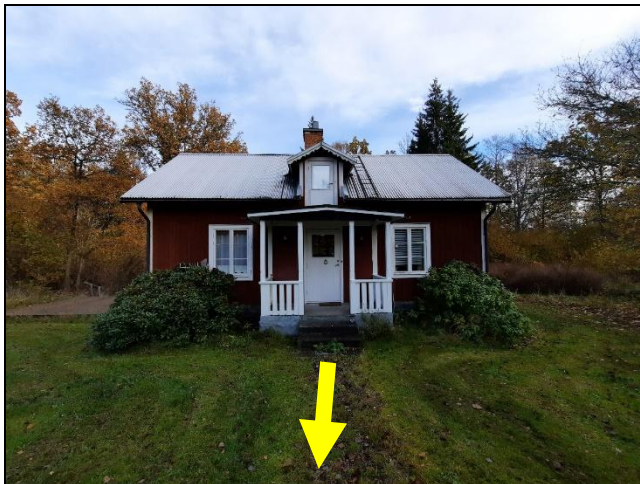
BULLERUTSATT FASAD

Byggnadstyp Ej bedömt
Byggnadsnr 37
Suterräng Nej
Antal våningar 1,5
Fasadtyp enkel trävägg
Husets skick medelbra

Antal ventiler, Ventiltyp, väggventil
Antal fönster, Förstertyp 3-glas

Fönstrens skick äldre
Kommentar - Byggnad

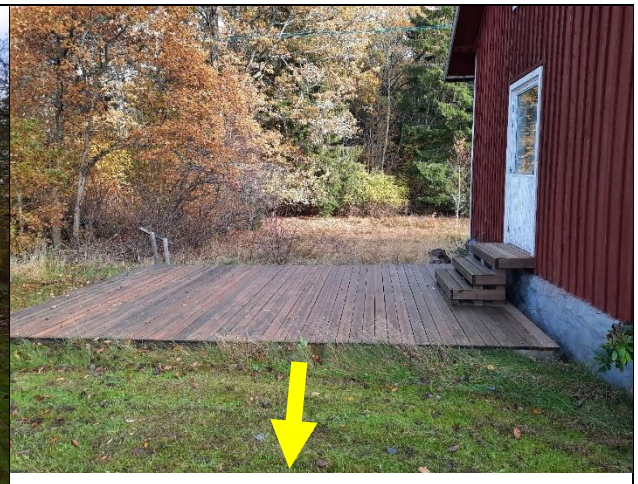
UTEPLATS

Anlagd uteplats Ja
Uteplatsen är skyddad Nej
Kommentar - Uteplats Uteplats vid den norra fasaden

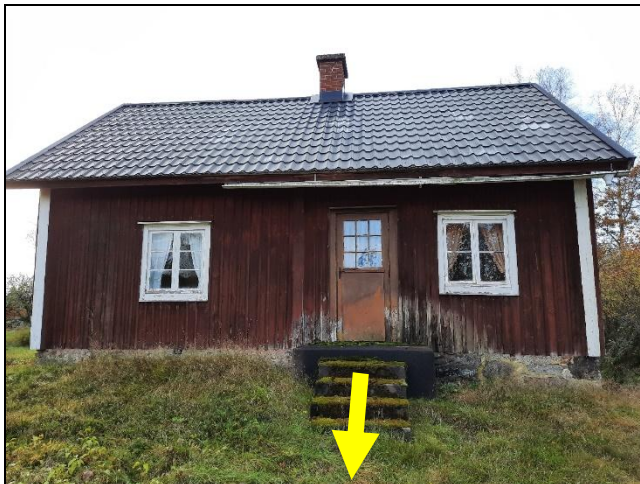
BULLERUTSATT FASAD

Antal våningar 1,5
Fasadtyp enkel trävägg
Husets skick

Antal ventiler, Ventiltyp, nej
Antal fönster, Förstertyp 1 glas

Fönstrens skick Äldre
Kommentar - Byggnad Äldre hus som ej verkar vara bebott

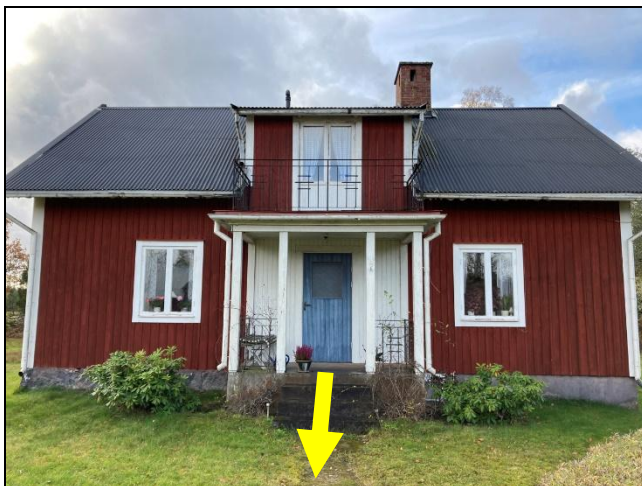
BULLERUTSATT FASAD

| Fasadtyp | Äldre träfasad |
| Husets skick | Äldre hus |
| Antal fönster, Förstertyp | 2 glas kopplade |
| Kommentar - Byggnad | Äldre 30-40 tals villa. |

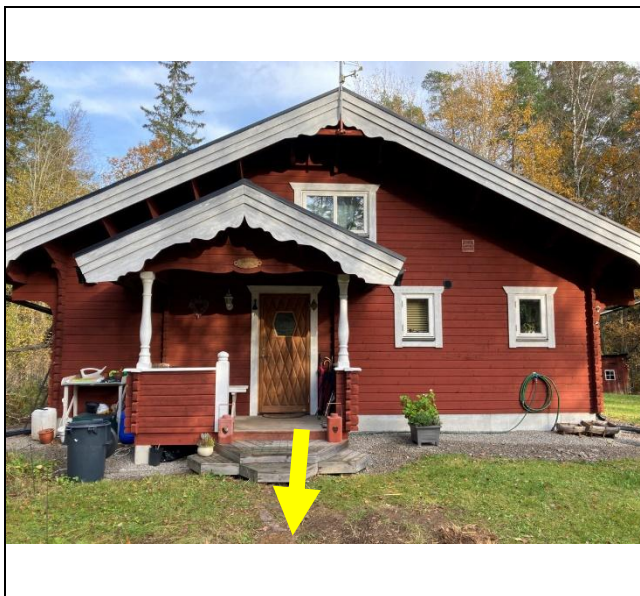
BULLERUTSATT FASAD

Byggnadstyp Ej bedömt
Byggnadsnr 46
Suterräng Nej
Antal våningar 2
Fasadtyp Trä, liggande timmer
Husets skick Normal

Antal ventiler, Ventiltyp, 2 st, fasadventil
Antal fönster, Förstertyp 3 glas isolering

Fönstrens skick Bra
Kommentar - Byggnad Mindre villa/fritidshus med liggande timmerfasad

Anlagd uteplats Ja
Uteplatsen är skyddad Ja
Kommentar - Uteplats Uteplats placerad vid fasad mot öster

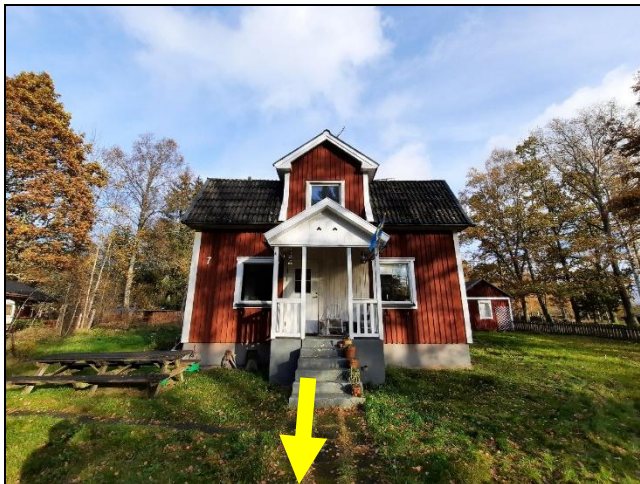
BULLERUTSATT FASAD

| Fasadtyp | enkel trävägg |
| Antal ventiler, Ventiltyp, | väggventil |
| Antal fönster, Förstertyp | 2+1 |

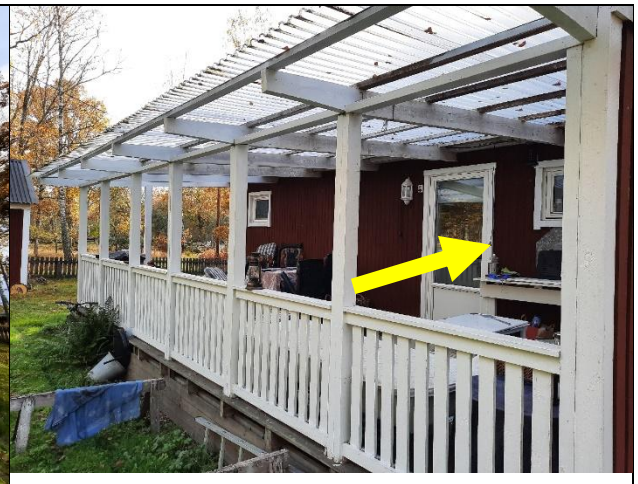
UTEPLATS

| Kommentar - Uteplats | Uteplats vid fasad mot öster |

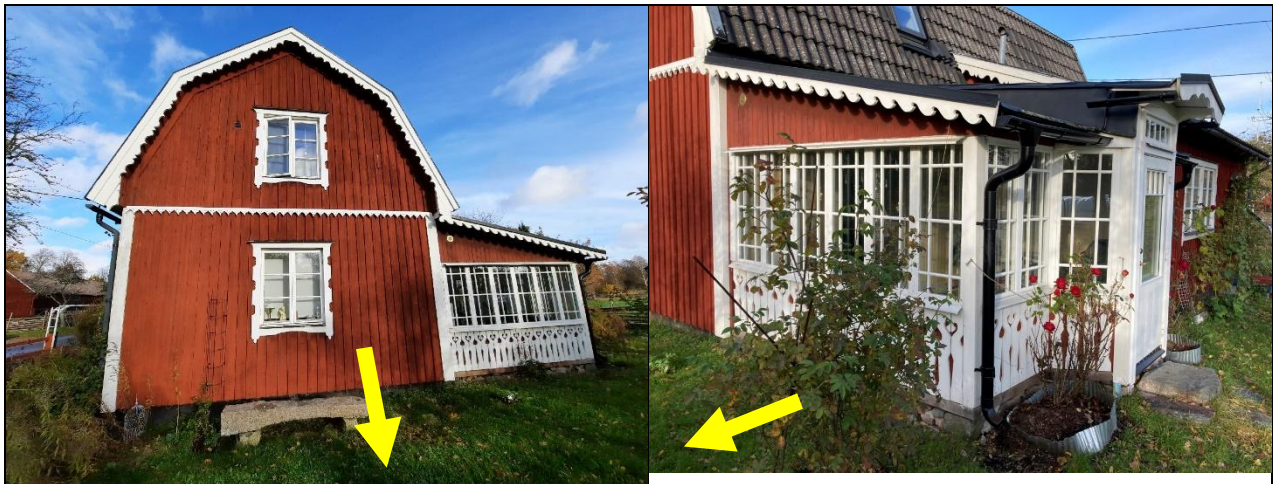
BULLERUTSATT FASAD

Antal våningar 2
Fasadtyp enkel trävägg
Husets skick normal

Antal ventiler, Ventiltyp, väggventil
Antal fönster, Förstertyp 1+1

Anlagd uteplats Ja
Uteplatsen är skyddad Ja
Kommentar - Uteplats Inglasad uteplats vid fasad mot söder

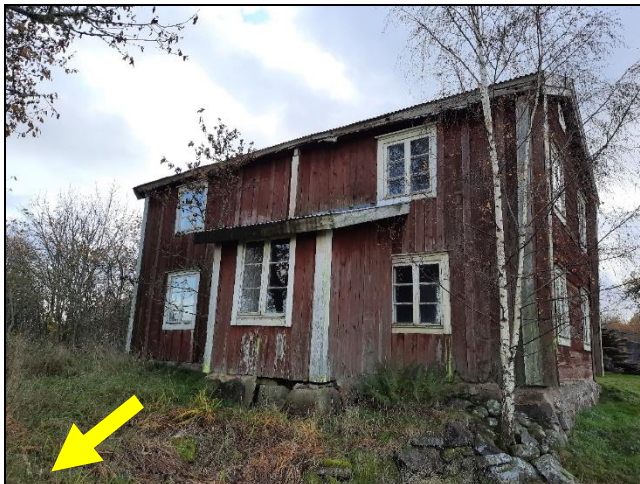
BULLERUTSATT FASAD

Antal våningar 2,5
Fasadtyp enkel trävägg
Husets skick Eftersatt underhåll

Antal ventiler, Ventiltyp, nej
Antal fönster, Förstertyp 1 glas

Fönstrens skick äldre
Kommentar - Byggnad Bedöms ej vara bebott och med eftersatt underhåll

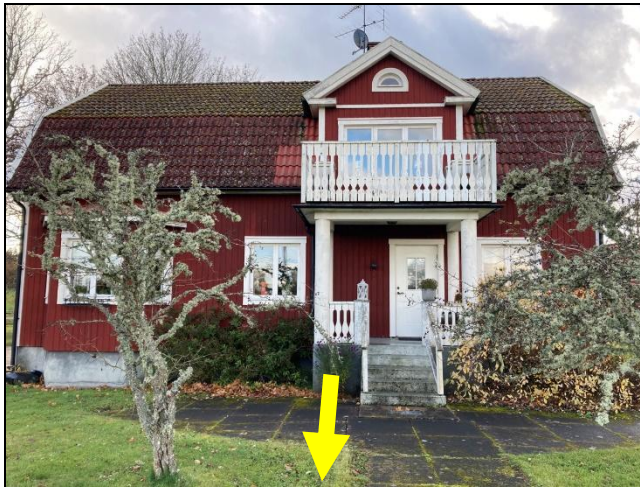
BULLERUTSATT FASAD

Antal våningar 2
Fasadtyp Normal träfasad
Husets skick Normalt underhållet

Antal ventiler, Ventiltyp, 2 st, enbart frånluft 2 st mot norr
Antal fönster, Förstertyp 2 glas isolering + äldre 2 glas kopplade
Fönstrens skick Bra (nya isolerglas) + äldre 2 glas kopplade
Kommentar - Byggnad 30-40 tals trävilla

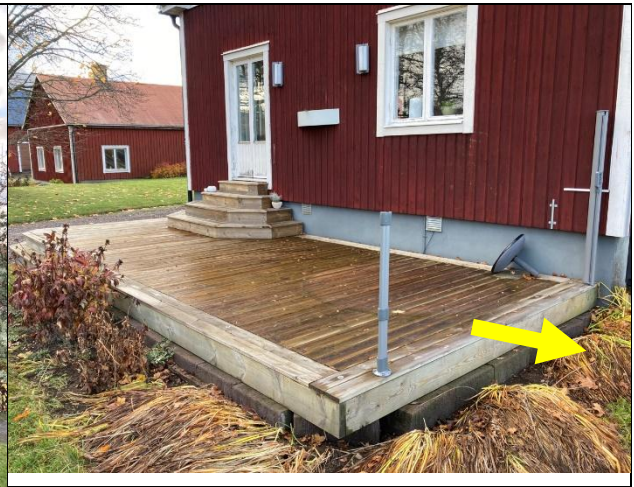
UTEPLATS

Anlagd uteplats Ja
Uteplatsen är skyddad Nej
Kommentar - Uteplats Uteplats vid fasad mot söder

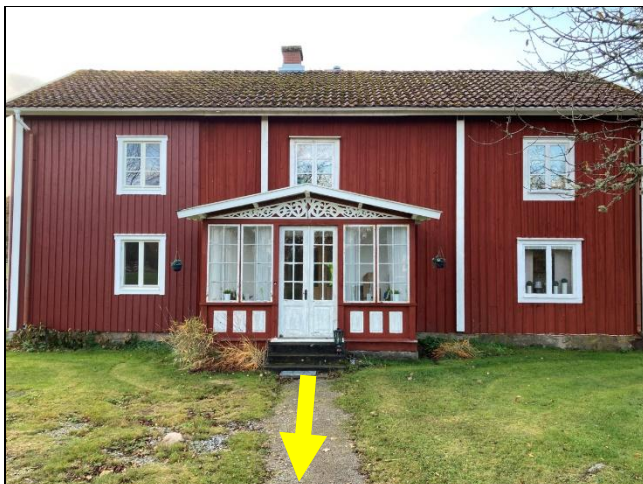
BULLERUTSATT FASAD

Antal våningar 2
Fasadtyp Trä på timmer. Se foto
Husets skick Äldre byggnad

Antal ventiler, Ventiltyp, Saknas
Antal fönster, Förstertyp Nya 2 glas isolering på södra sidan. Övrigt äldre 2 glas kopplade
Fönstrens skick Nya och äldre
Kommentar - Byggnad Iordninggjord uteplats saknas

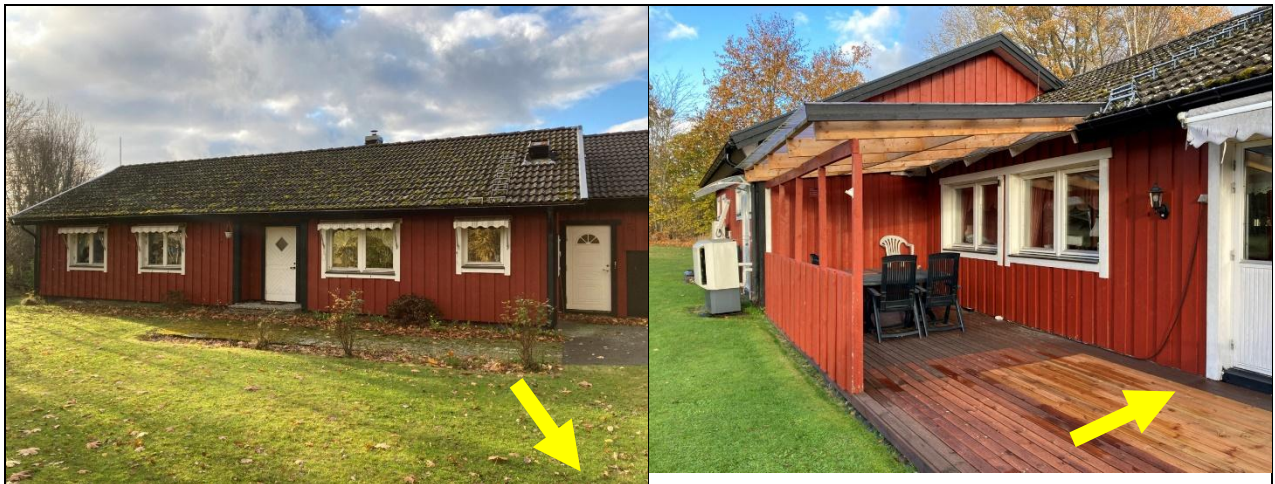
BULLERUTSATT FASAD

Antal våningar 1
Fasadtyp Normal träfasad
Husets skick Normal underhållet

Antal ventiler, Ventiltyp, Fönsterventiler
Antal fönster, Förstertyp 3 glas isolering

Fönstrens skick Normalt
Kommentar - Byggnad Villa med sammanbyggt garage

Anlagd uteplats Ja
Uteplatsen är skyddad Ja
Kommentar - Uteplats Uteplats placerad vid fasad mot väster

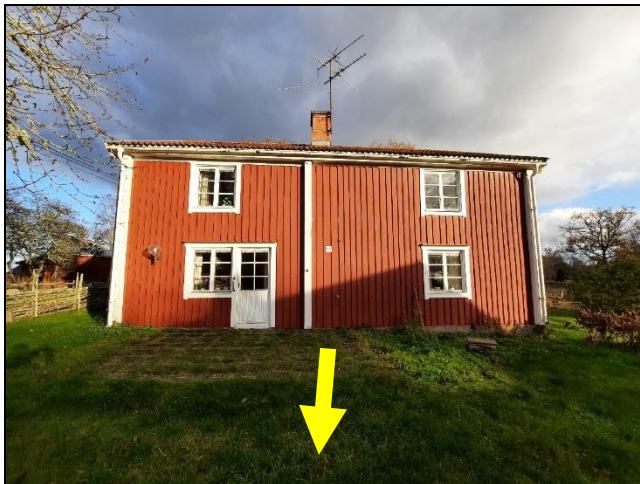
BULLERUTSATT FASAD

Antal våningar 2,5
Fasadtyp enkel trävägg
Husets skick medelbra

Antal ventiler, Ventiltyp, väggventiler
Antal fönster, Förstertyp 1+1

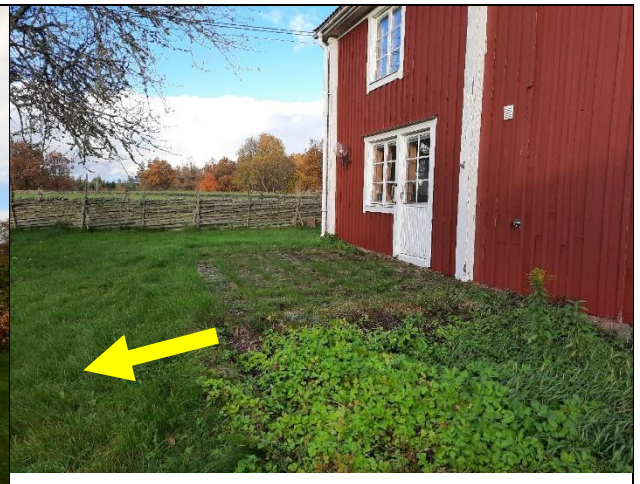
UTEPLATS

Anlagd uteplats Ja
Uteplatsen är skyddad Nej
Kommentar - Uteplats Vid fasad mot väster

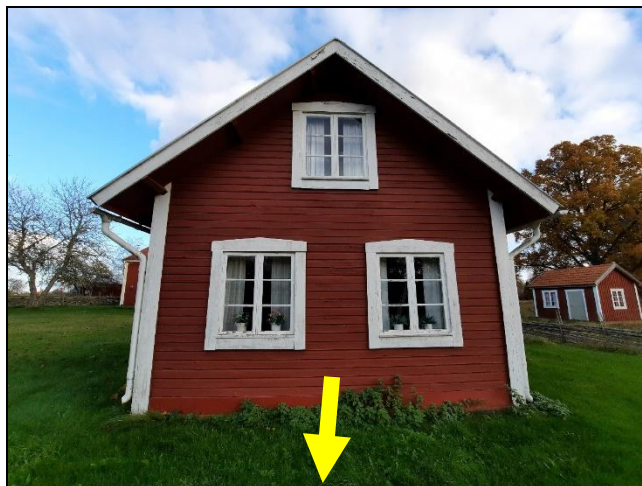
BULLERUTSATT FASAD

Antal våningar 1,5
Fasadtyp enkel trävägg
Husets skick äldre

Antal ventiler, Ventiltyp, nej
Antal fönster, Förstertyp 1 glas

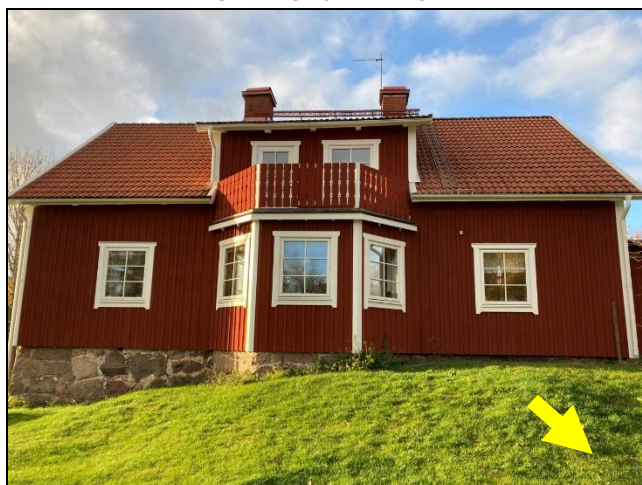
BULLERUTSATT FASAD

| Fasadtyp | Normal träfasad |
| Antal fönster, Förstertyp | 3 glas isolering |
| Kommentar - Byggnad | Uteplats mot vägen |

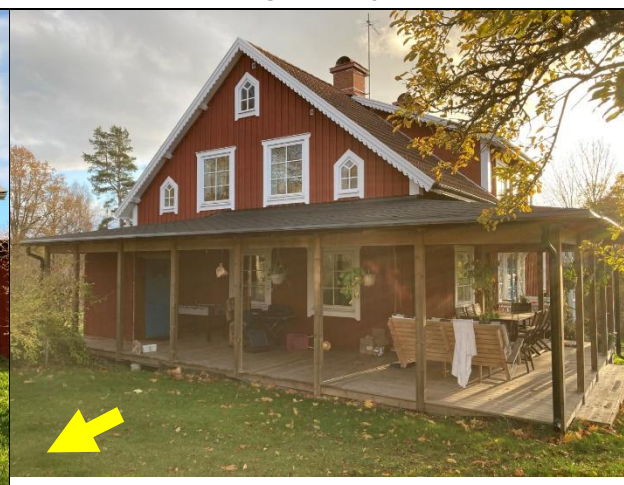
UTEPLATS

| Kommentar - Uteplats | Vid fasad mot nordost |

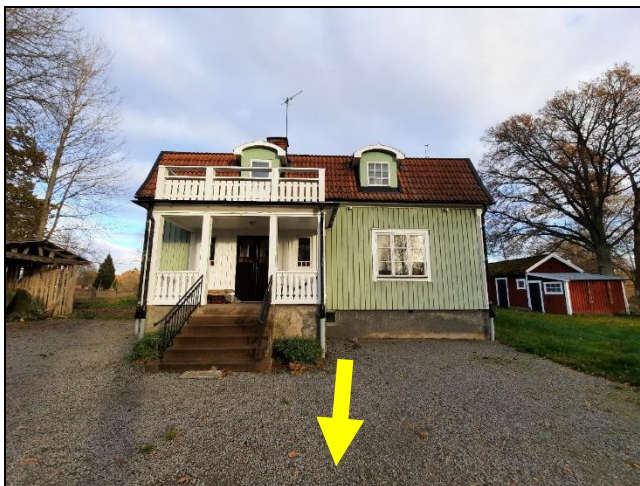
BULLERUTSATT FASAD

Gula pilar i figurer visar riktning mot väg 941

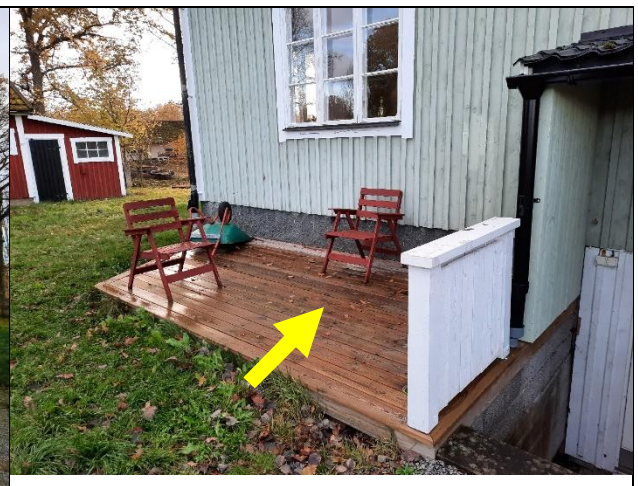
UTEPLATS

Anlagd uteplats Ja
Uteplatsen är skyddad Ja
Kommentar - Uteplats Uteplats vid fasad mot söder

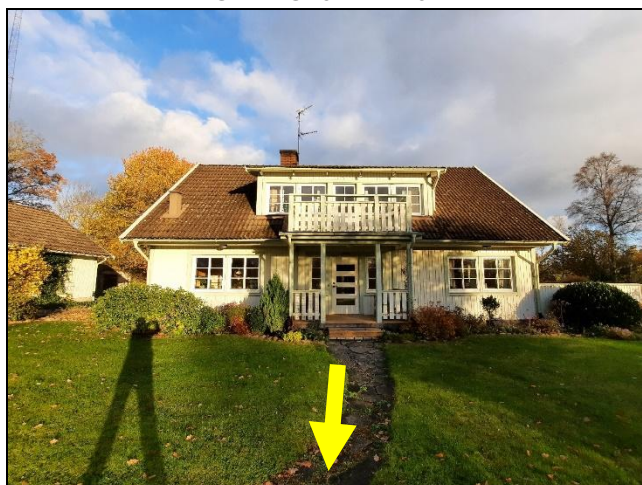
BULLERUTSATT FASAD

Gula pilar i figurer visar riktning mot väg 941

| Byggnadstyp | Ej bedömt |
| Byggnadsnr | 88 |
| Antal våningar | 2 |
| Fasadtyp | Äldre träfasad |
| Antal fönster, Förstertyp | 2 glas kopplade |
| Kommentar - Byggnad | Äldre 30-40 tals villa. Original träfasad |

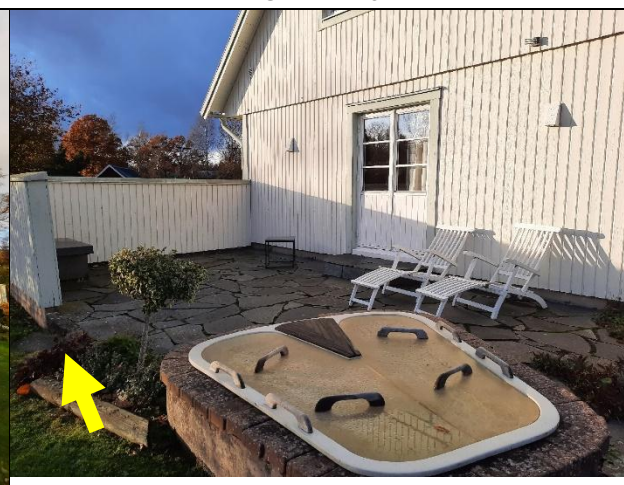
UTEPLATS

| Anlagd uteplats | Ja |
| Uteplatsen är skyddad | Nej |
| Kommentar - Uteplats | Anlagd uteplats på norra sidan |

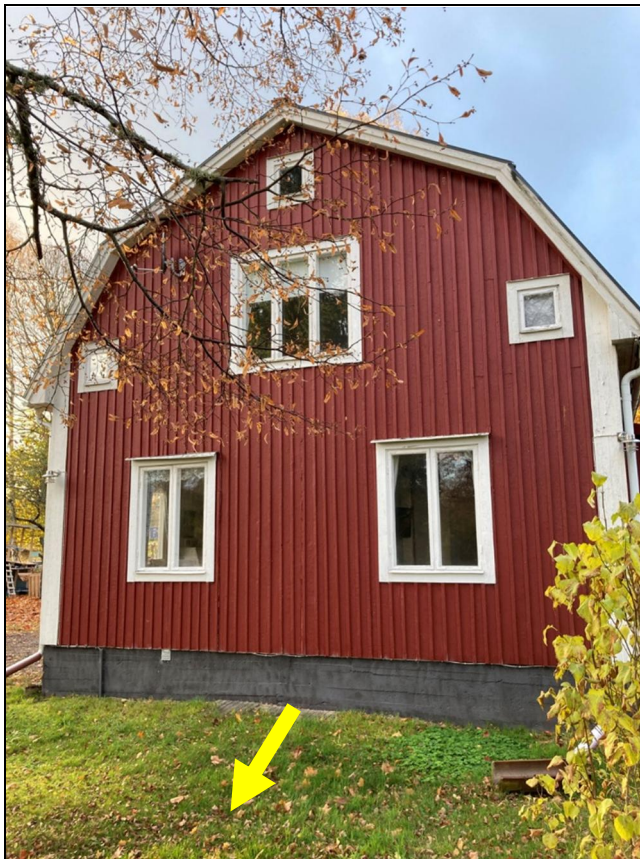
BULLERUTSATT FASAD

Gula pilar i figurer visar riktning mot väg 941

Byggnadstyp Ej bedömt
Byggnadsnr 90
Suterräng Nej

Antal våningar 2
Fasadtyp enkel trävägg
Husets skick medelbra

Antal ventiler, Ventiltyp, väggventil
Antal fönster, Förstertyp 3 glas isoler

Fönstrens skick äldre
Kommentar - Byggnad

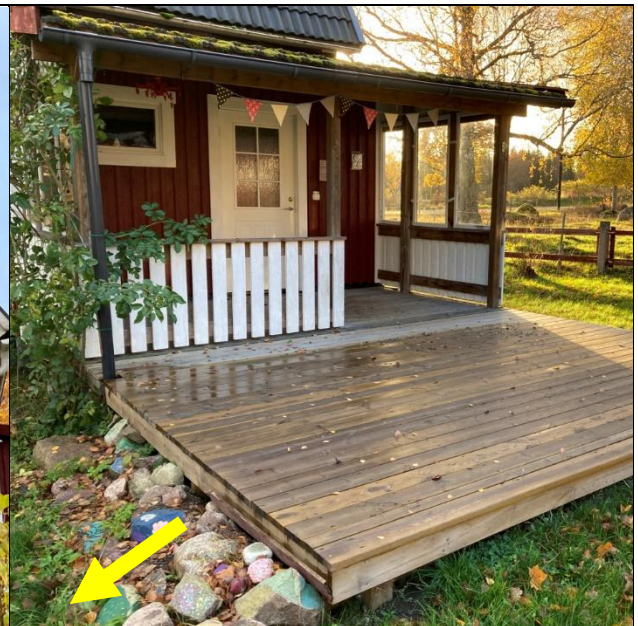
UTEPLATS

Anlagd uteplats Ja
Uteplatsen är skyddad Ja
Kommentar - Uteplats Inglasad uteplats på ljuddämpad sida

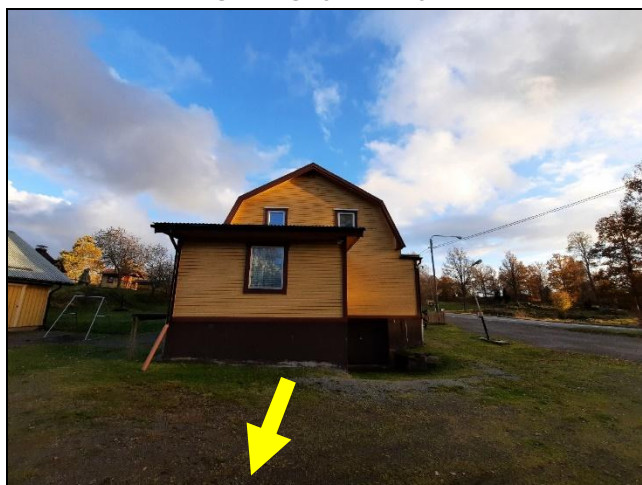
BULLERUTSATT FASAD

Gula pilar i figurer visar riktning mot väg 941
