Riskbedömning av att byta från frigående till linfärja på Blidöleden

Trafikverket Färjerederiet

| Dokumentnummer: | RAPP-1321-001 | Revision: | 2.0 |

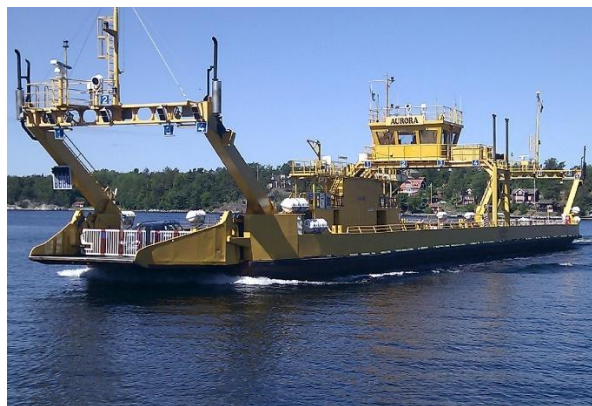
Figur 1: M/S Aurora på Blidöleden

Den huvudsakliga färjan som trafikerar Blidöleden i dagsläget är M/S Aurora som tar 298 passagerare och 46 bilar. Hon har en skrovländ av 63 m och längd över allt av 74 m. Hon levererades 1972 och har som framdrivningsmaskineri fyra Scania DSI 11 på 794 kW
