VÄGPLAN, GRANSKNINGSHANDLING

## Väg 15 vattenskyddsåtgärder vid Eldsberga

Halmstads kommun, Hallands län

PM Grundvattenskydd

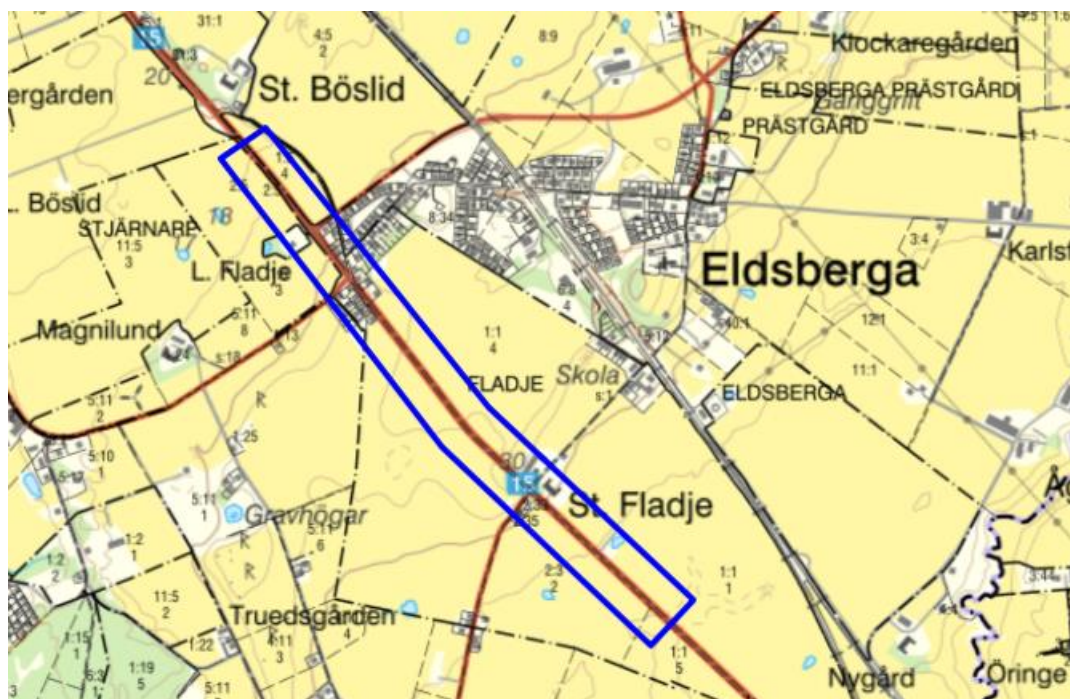
Figur 1.1.1 Utredningsområdet

På uppdrag av Trafikverket utför Sweco utredning och projektering av grundvattenskyddsåtgärder för en ca 2 km lång sträcka av väg 15 som passerar över Eldsbergaåsen, se Figur 1.1.1. Uppdraget avser upprättande av vägplan samt förfrågningsunderlag för utförandeentreprenad.

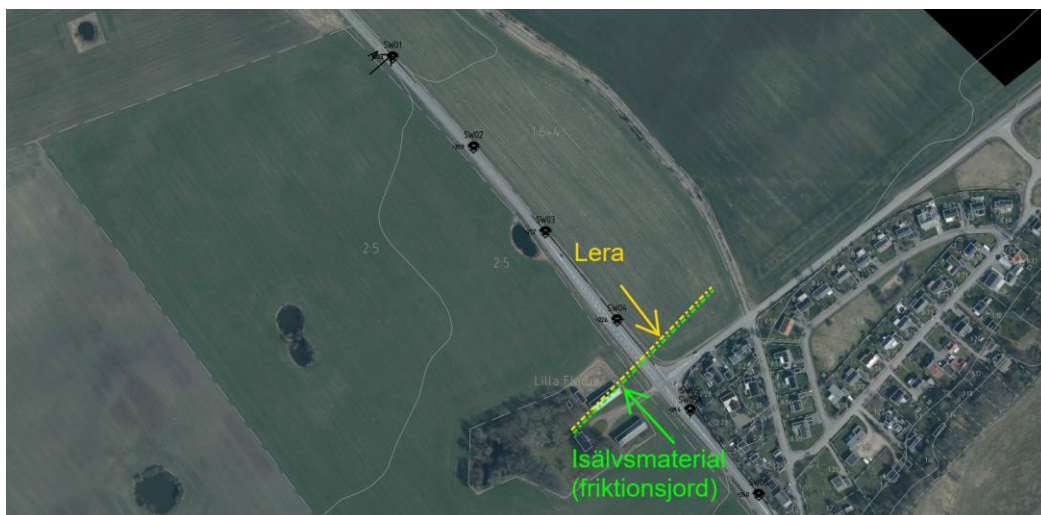
Figur 5.5.2. Ungefärlig övergång i norr mellan tät jord av lera och genomsläpplig jord av sand enligt utförd undersökning. Profil redovisas i efterföljande figur.

Geotekniska undersökning har utförts av Sweco inom ramen för detta uppdrag och finns redovisad i Markteknisk undersökningsrapport – MUR/geo daterad 2023-11-17. Undersökningen har inriktats på att kartlägga övergång mellan genomsläppliga jordar av sand/grus och tätare jordlager av lera. I efterföljande figurer Figur 5.5.2 - 5.5.5 redovisas en tolkning av undersökningsresultaten för övergången i norr respektive i söder.

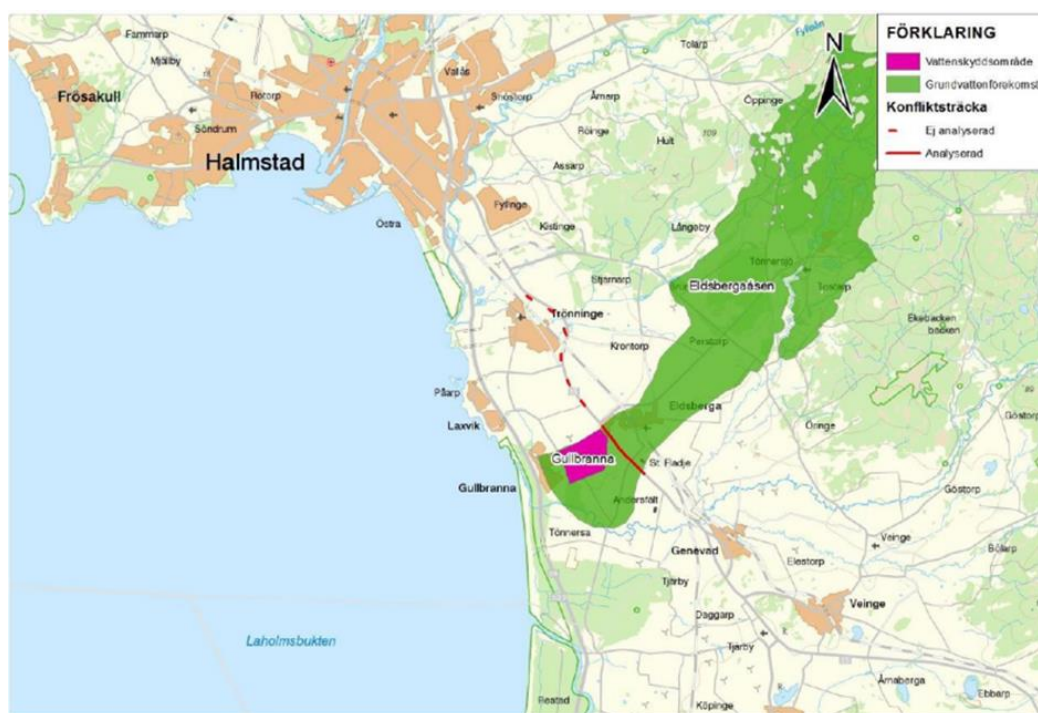
Figur 6.1.1. Bakgrundskarta med tidigare analyserad konfliktsträcka (röd linje) samt ej analyserad sträcka (streckad röd linje), grundvattenförekomsten i grönt samt vattenskyddsområde i rosa färg (WSP, 2018).

Kartläggning har genomförts av närliggande grundvattenförekomster och grundvattentäkter samt enskilda brunnar i anslutning till utredningsområdet. Eldsbergaåsen utgör en grundvattenförekomst, se grönmarkerat område i Figur 6.1.1 och Gullbranna vattenskyddsområde, se rosamarkerat område i samma figur, är en av Halmstad kommuns huvudvattentäkter med goda uttagsmöjligheter. Vattenskyddsområdet för vattentäkten ligger knappt 100 meter väster om väg 15. Brunnar redovisas i Figur 6.1.2.

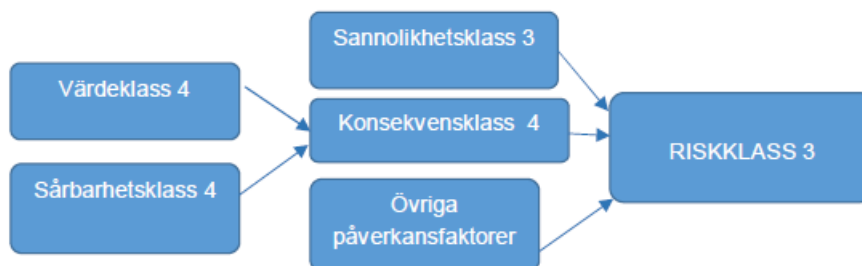
Figur 7.5.1. Schematisk bild av riskbedömningen.

I den schematiska bilden nedan i Figur 7.5.1 och i riskmatrisen i Figur 7.5.2 framgår att **riskklass 3** bedöms för konfliktsträckan för väg 15 med utsläpp av miljöskadligt ämne. Detta utifrån beräkning av sannolikhet för sådan olycka (**sannolikhetsklass 3**) och bedömning av konsekvensen (**konsekvensklass 4**).
