## E 10 Avvakko - Lappeasuando

km 12/035 – km 19/437

# Projekterings PM, Geoteknik för Vägplan

Vägplan, Granskningshandling 2020-10-30

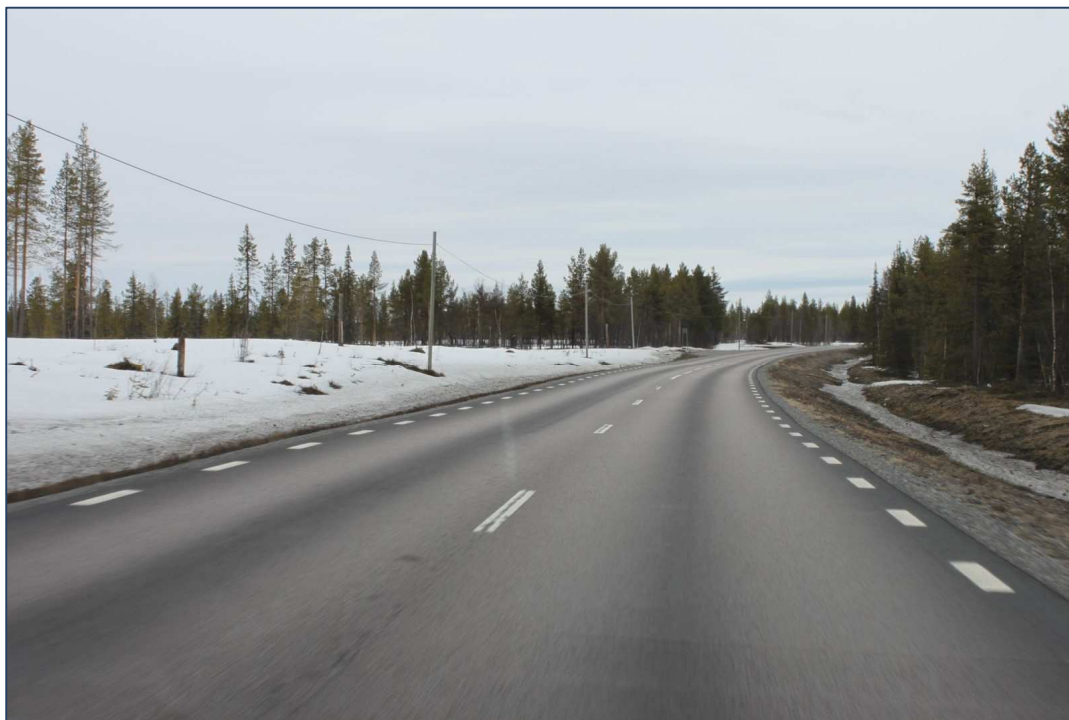
Figur 1-1. E10 är smal med dålig sikt. Vy mot norr. (Foto: Trafikverket)
