## Fördjupad utredning problempunkter väg 225

TRV 2019/65948

Dokumenttitel: Fördjupad utredning problempunkter väg 225

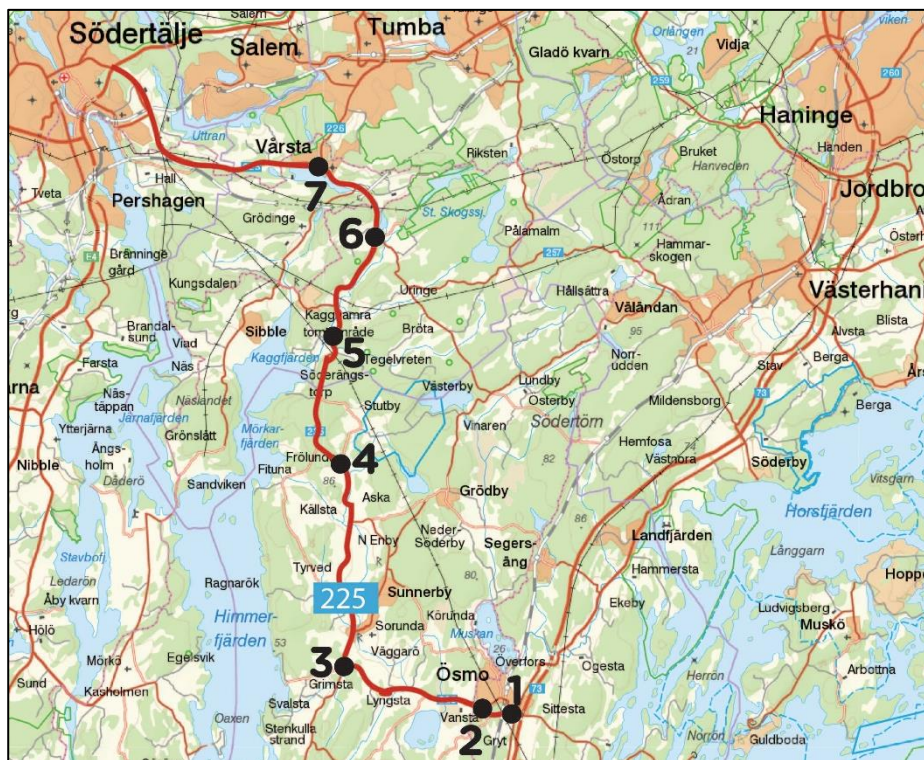
Figur 1: Översiktlig karta över utredningsplatserna längs väg 225

Uppdraget är avgränsat till sju platser längs väg 225 och dessa redovisas i listan nedan och i figur 1.

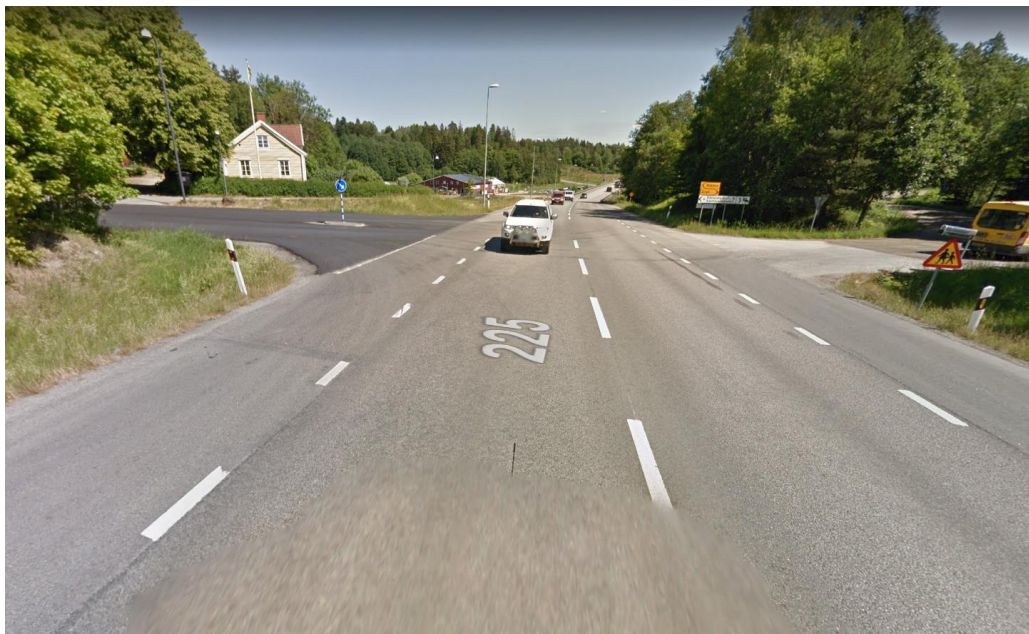
Figur 2: Foto över korsningen våg 225/Nyblevågen (österut) Kålla: Google maps

Korsningen Nyblevågen/våg 225 är en fyrvågskorsning, se figur 2. Norrut leder Nyblevågen in till Ösmo och söderut leder en mindre grusvåg till ett fåtal boståder. Från Nyblevågen är det stopplikt medan det från grusvågen endast är våjningsplikt mot våg 225.

Korsningen är storskalig och våg 225 har en bred vågren på båda sidor. Den totala vågbredden är 13 meter.

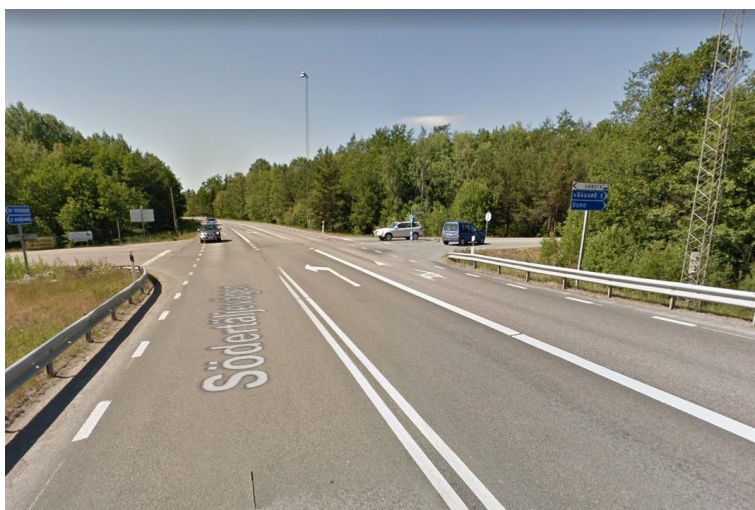
Figur 8: Korsningen Maria Barkmansväg/väg 225 (västerut) Källa: Google maps

Korsningen är en fyrvägs korsning med separata vänstersvängfält på väg 225, se figur 8. Norrut leder Maria Barkmans väg in till Ösmo och söderut leder Djurnäsvägen till ett verksamhetsområde. I korsningen går idag en del tung trafik, 12,5 % av totalflödet (Trafikverket).

Det är stopplikt för båda gatorna som ansluter mot väg 225 och vägbanan är totalt sett cirka 12,5 meter.

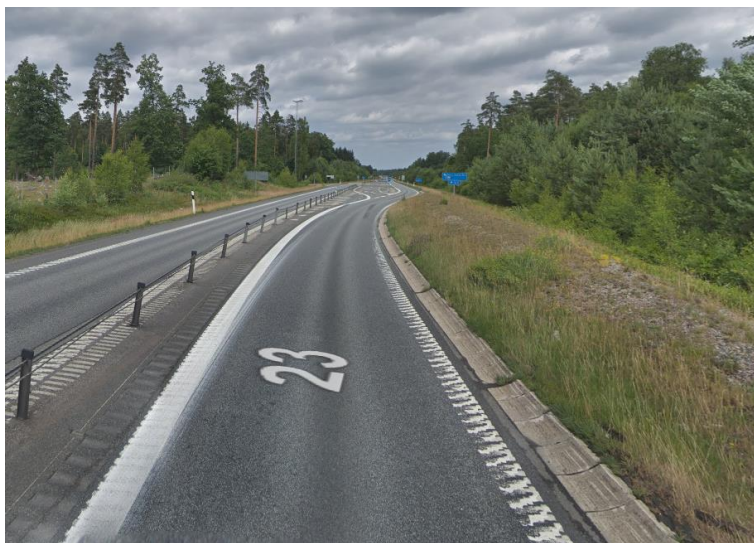
Figur 11: Exempel på sidoförskjutning utanför Ballingslöv (källa: Google maps)

Utanför Hässleholm, väg 23 vid Ballingslöv, finns ett exempel på en liknande lösning, se figur 11.

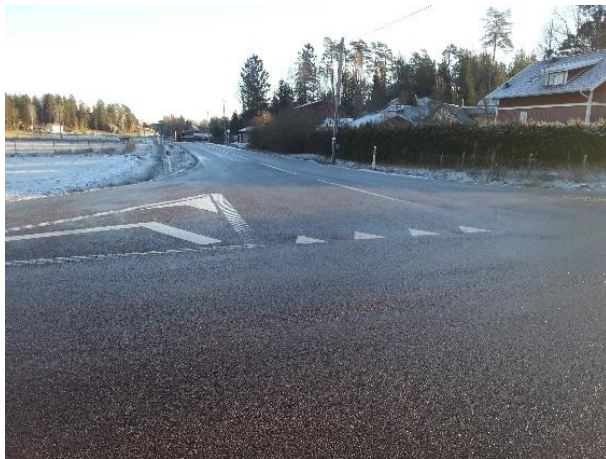
Figur 12: Bild över korsningen väg 225/väg 534 (österut)

Korsningen är en trevägskorsning mellan väg 225 och väg 534 där biltrafiken österifrån på väg 225 idag har väjningsplikt mot väg 534. Väg 225 är cirka 7 m bred på aktuell plats.

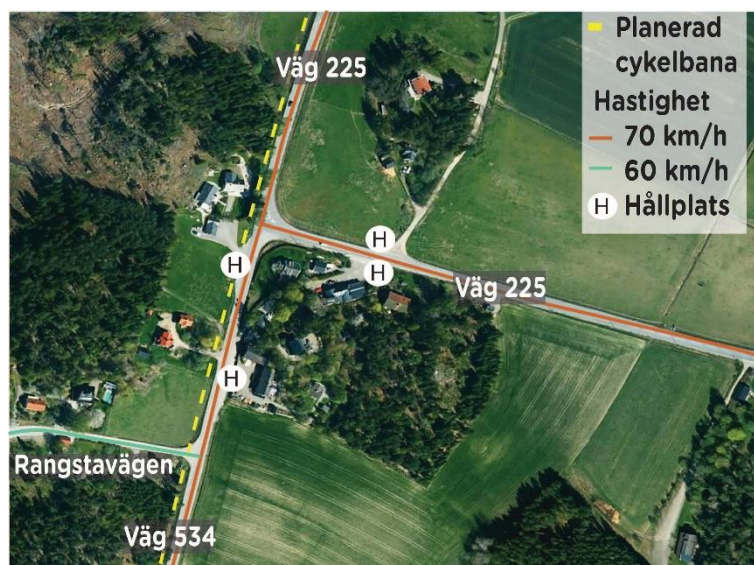
Figur 13: Översiktlig karta över korsningen väg 225/väg 534

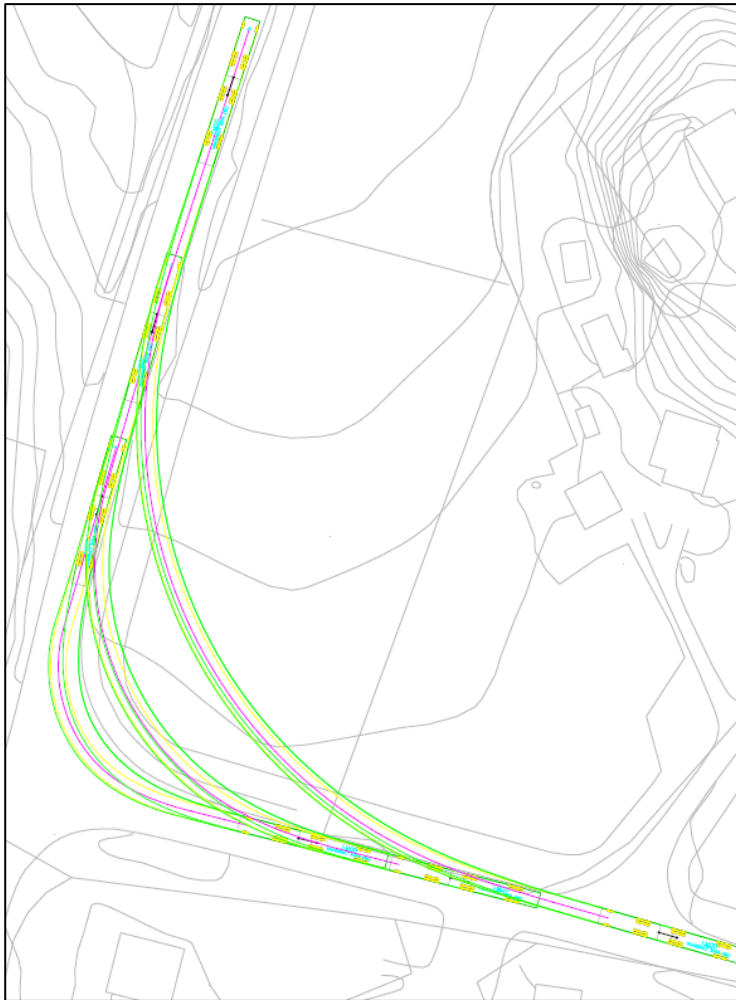
Figur 15: Körspår för tung trafik (30, 40 respektive 50 km/h)

I figur 15 visas tre körspår för hur tung trafik (24-m lastbilar) tar sig igenom korsningen med olika hastigheter. Behålls dagens vägsträckning måste lastbilar sänka sin hastighet till 30 km/h för att klara kurvan. Det mellersta körspåret visar körspåret för en lastbil som kör i 40 km/h och det yttre körspåret visar en lastbil som kör i 50 km/h. Samtliga sträckningar är genomförbara och har ingen påverkan på anslutande vägar till väg 225.

Rekommendationen är att arbeta vidare med en ny vägsträckning utformad för 40 km/h för tunga fordon. Bedömningen är att det vid större radie tar stora ytor mark i anspråk samtidigt som framkomligheten inte bedöms bli avsevärt mycket bättre. Dagens skyltade hastighet planeras dock inte att sänkas.

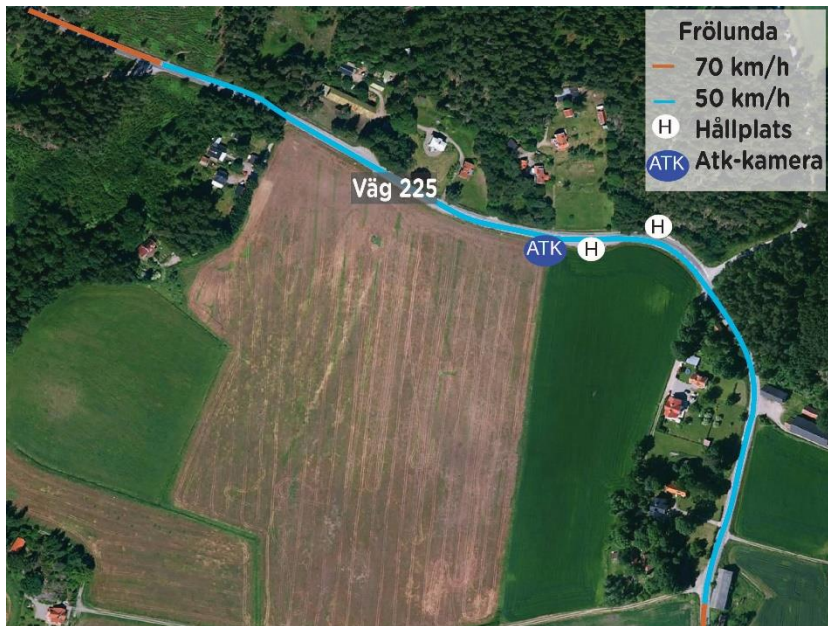
Figur 19: Översiktlig karta av sträckan genom Frölunda

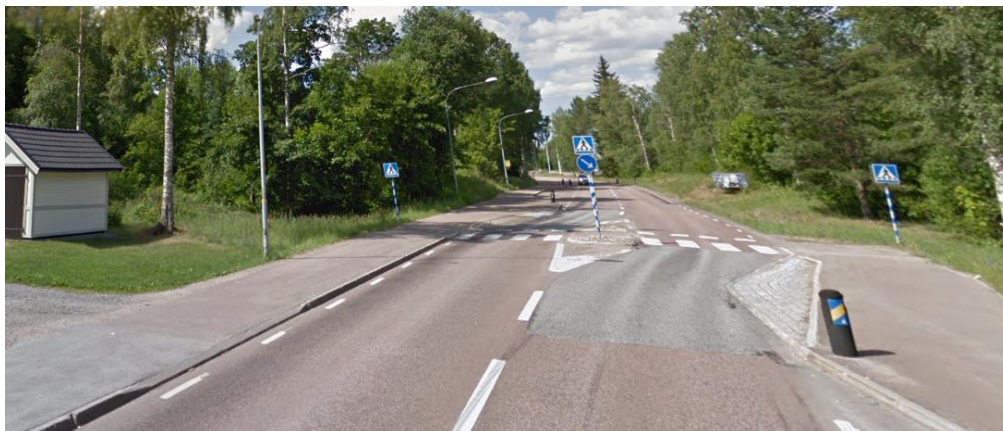
Figur 23: Exempel på tätortsport i Lesjöfors (Källa: Google maps)

För att ytterligare dämpa hastigheterna föreslås att det byggs en tätortsport, precis väster om busshållplatsen, med hastighetsdämpande effekt i form av mjuka sidoförskjutningar, se exempel i figur 23. I samband med denna kan man även komplettera med en gångpassage för bussresenärer.

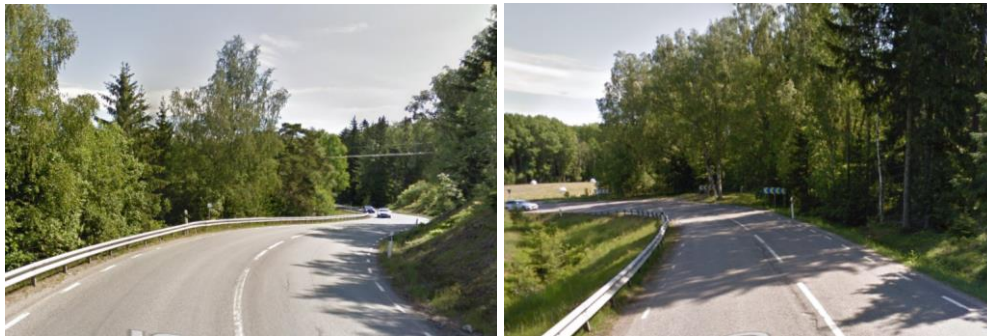
Figur 24–25: Bilder från Kagghamrabackens utformning (Källa: Google maps)

Kagghamrabacken är en kurvig och backig sträcka genom ett skogsområde med en begränsad sikt vid flera platser, se figur 24–25. Det finns inga bostäder i direkt anslutning till vägen.

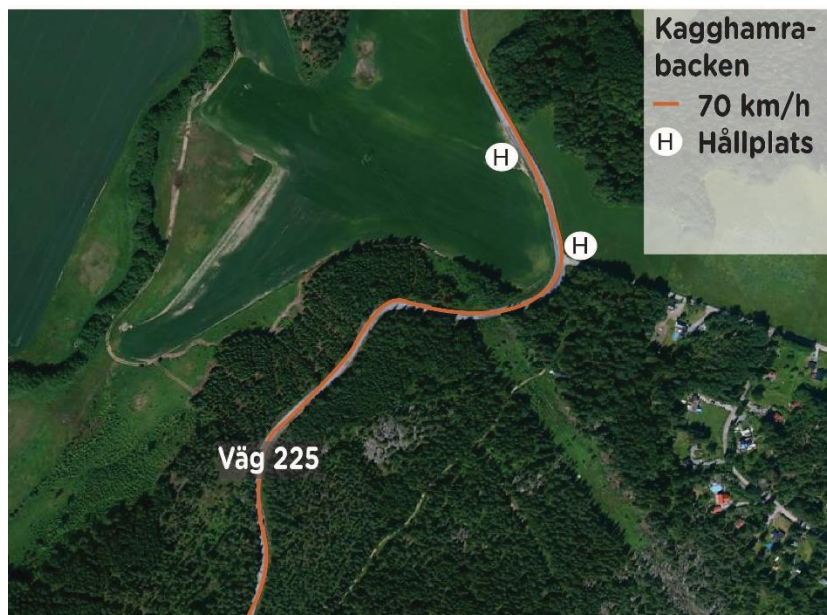
Figur 26: Översiktlig karta över Kagghamrabacken

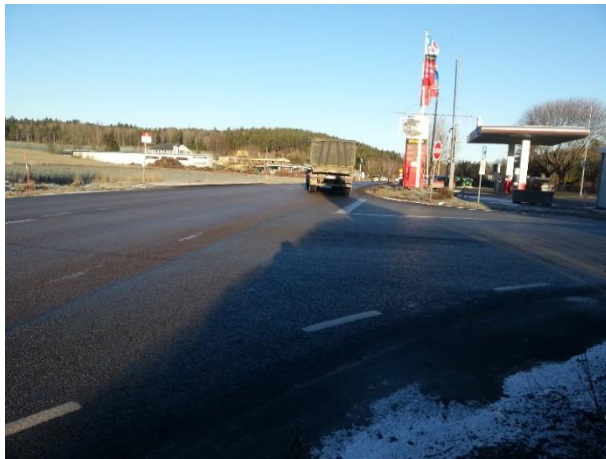
Figur 28: Korsningen väg 225/väg 257 (norrut)

Vid korsningen Rosenhill möts väg 225 och väg 257 i en trevägskorsning, se figur 28–29. Västerifrån ansluter en mindre grusväg. Vid korsningen ligger en bensinstation och i närområdet finns en stor anläggning för uppställning av tunga fordon, som även trafikerar korsningen.

Trots att väg 225 är rak bedöms sikten från väg 257 vara begränsad i korsningen på grund av en hög häck som hindrar sikten söderut. Trafik från väg 257 har stopplikht mot väg 225.

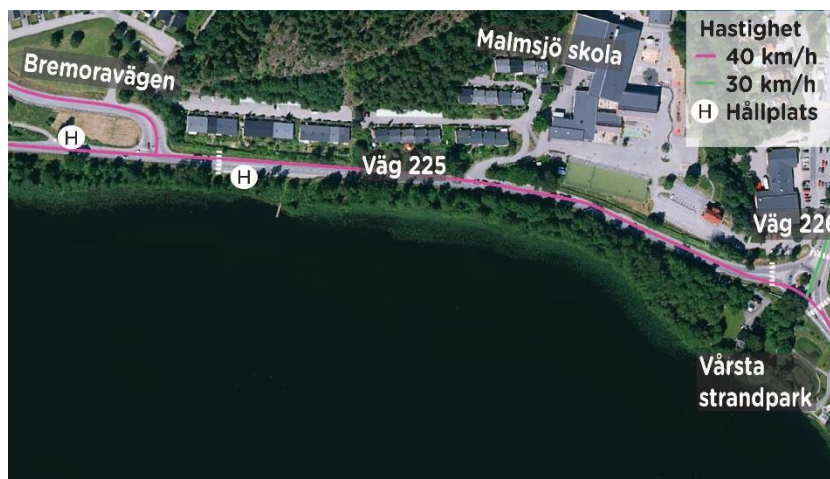
Figur 35: Översiktsbild av utredningsområdet i Vårsta

Sträckan genom Vårsta sträcker sig mellan cirkulationsplatsen i öster (väg 225/väg 226) och Bremoravägen i väster, se figur 35–36.

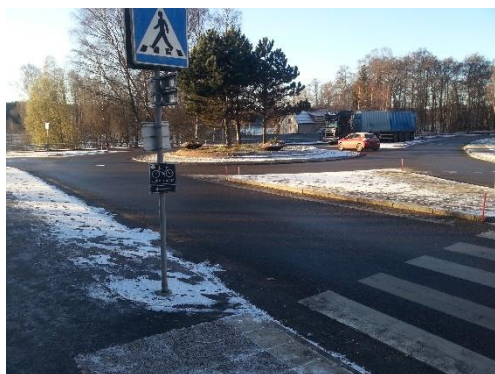
Figur 36: Befintlig utformning av cirkulationsplats

Cirkulationsplatsen är idag utformad utan någon hastighetsdämpning, varken med vertikala eller horisontala åtgärder. Det är således möjligt att köra fort genom cirkulationsplatsen samtidigt som oskyddade trafikanter vistas på platsen. Trafikolyckorna på platsen kan även dem ge en indikation på att hastigheterna är höga genom cirkulationsplatsen. Denna plats bör därför ges ett lugnare trafiktempo.

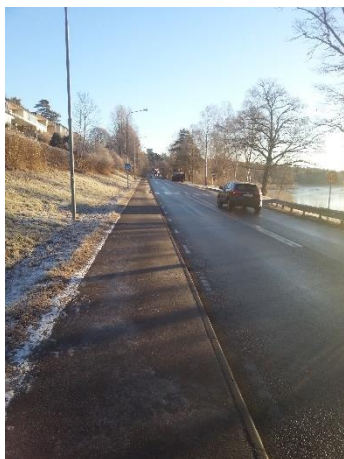
Figur 37: Gångbana längs väg 225

Det finns en smal gångbana på norra sidan av väg 225. Denna är cirka 1,5 m bred. Söder om korsningen finns inga gång- eller cykelbanor.

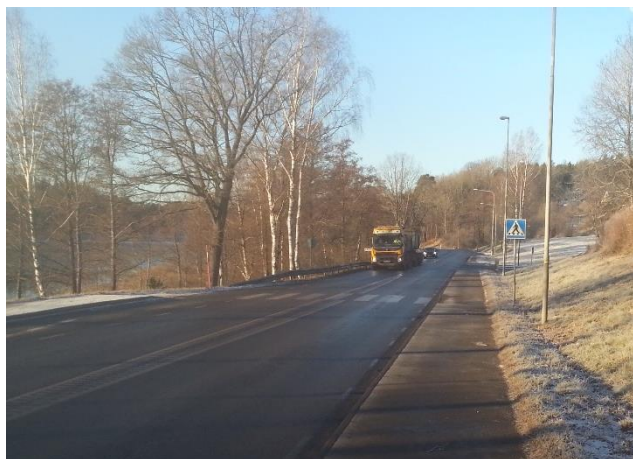
Figur 38: Friliggande övergångsställe på väg 225.

Vid cirkulationsplatsen finns tre övergångsställen och vid busshållplatsen vid Bremoravägen finns ett friliggande övergångsställe.
