TEKNISK PM GEOTEKNIK

E20 Vårgårda–Vara, delen Vårgårda– Ribbingsberg

Vägplan, 2017-06-12

Dokumenttitel: Teknisk PM Geoteknik E20 Vårgårda–Vara, delen Vårgårda–Ribbingsberg

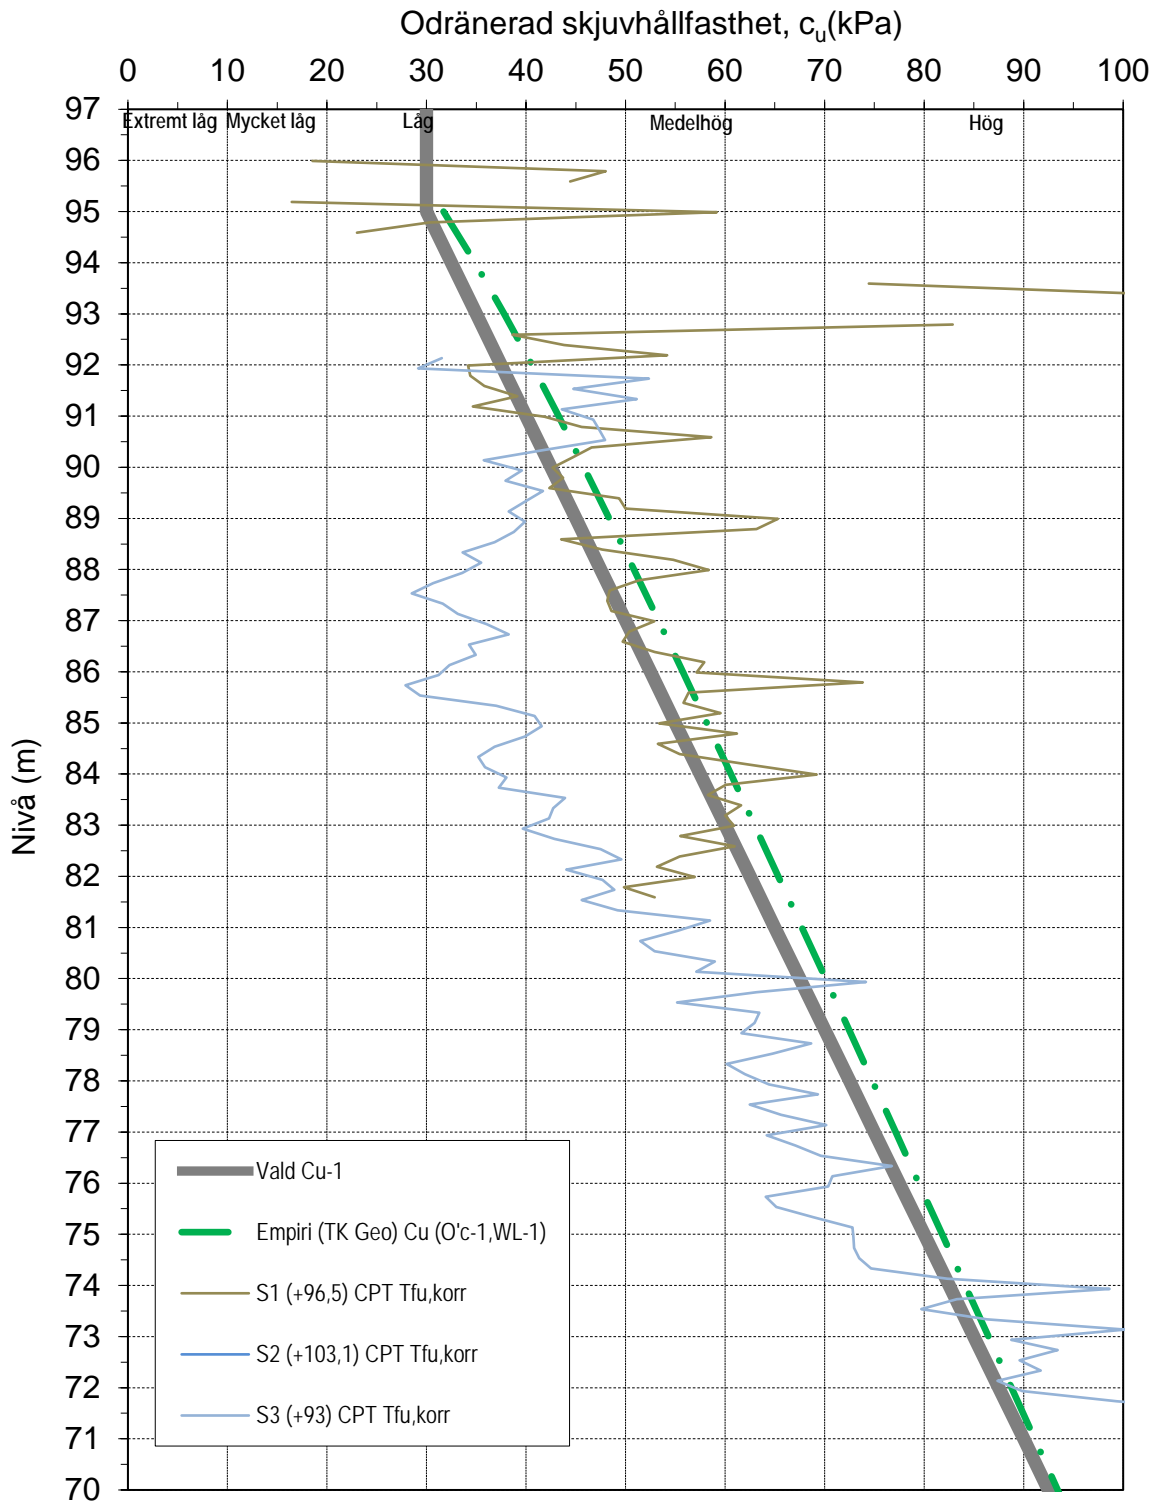
Figur A1-1

Sammanställning uppmätt och vald odränerad skjuvhållfasthet Korridor Blå, Röd och Grön söder

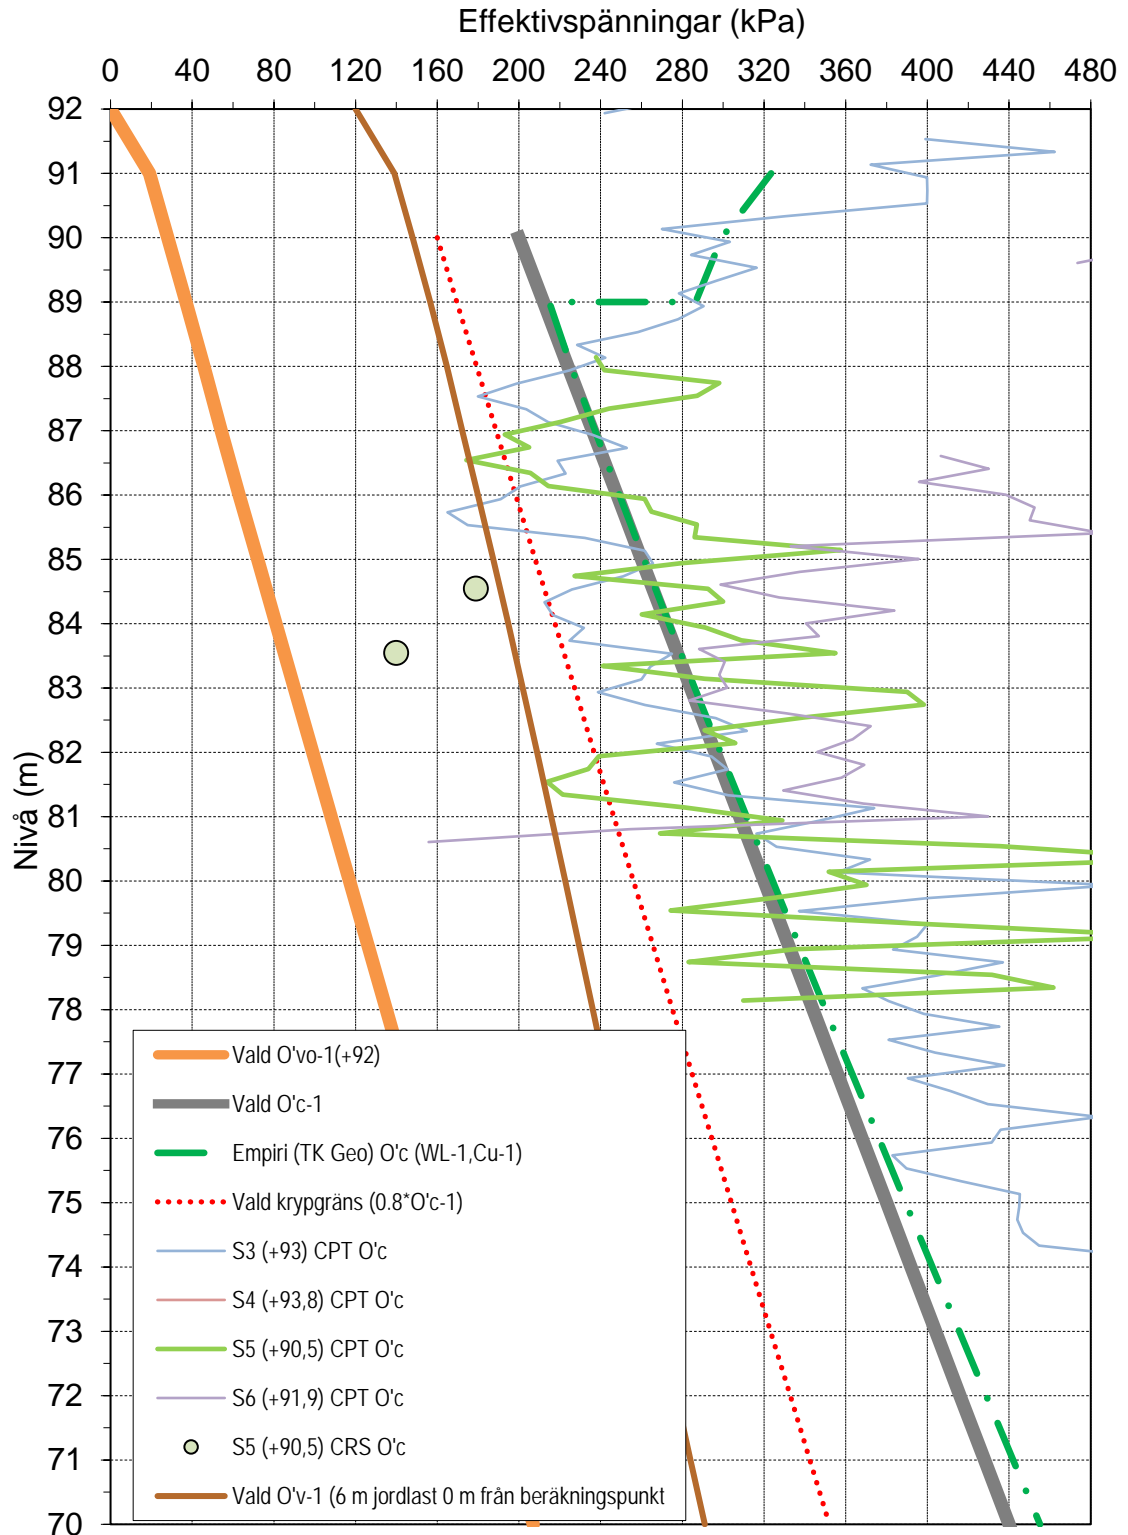
Figur A1-4

Sammanställning uppmätt och valt förkonsolideringstryck Korridor Blå och Röd mitt

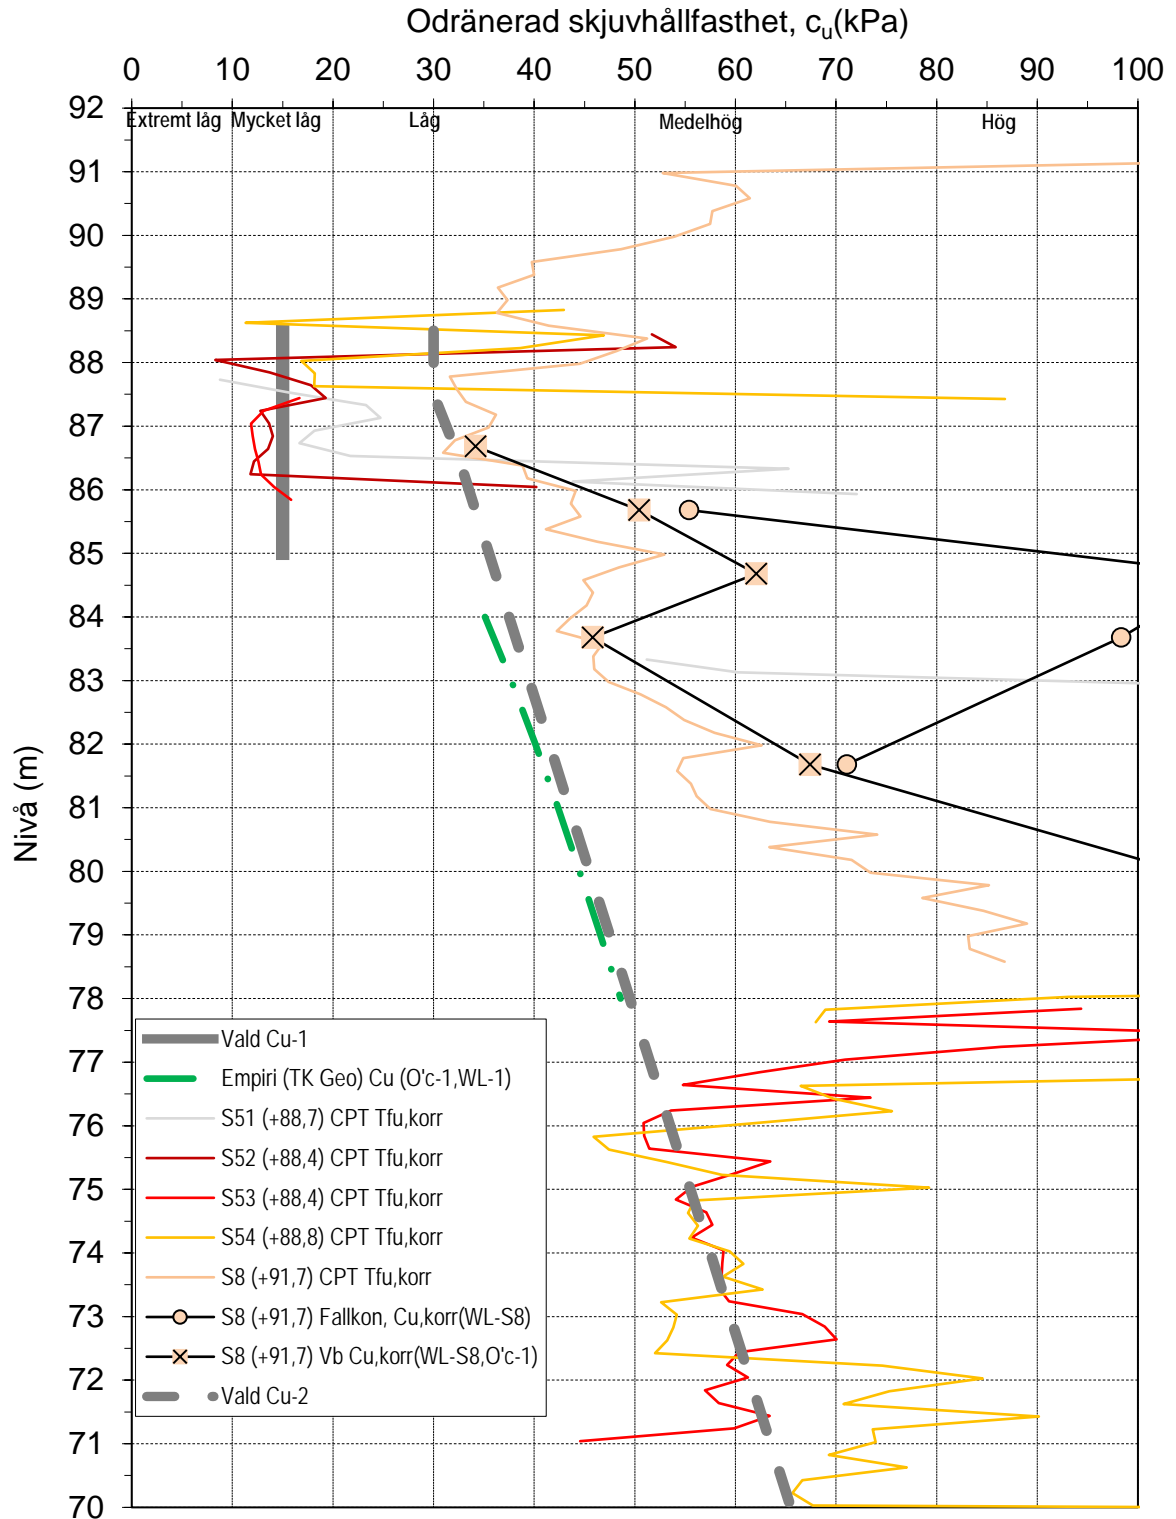
Figur A1-5

Sammanställning uppmätt och vald odränerad skjuvhållfasthet Korridor
Grön mitt

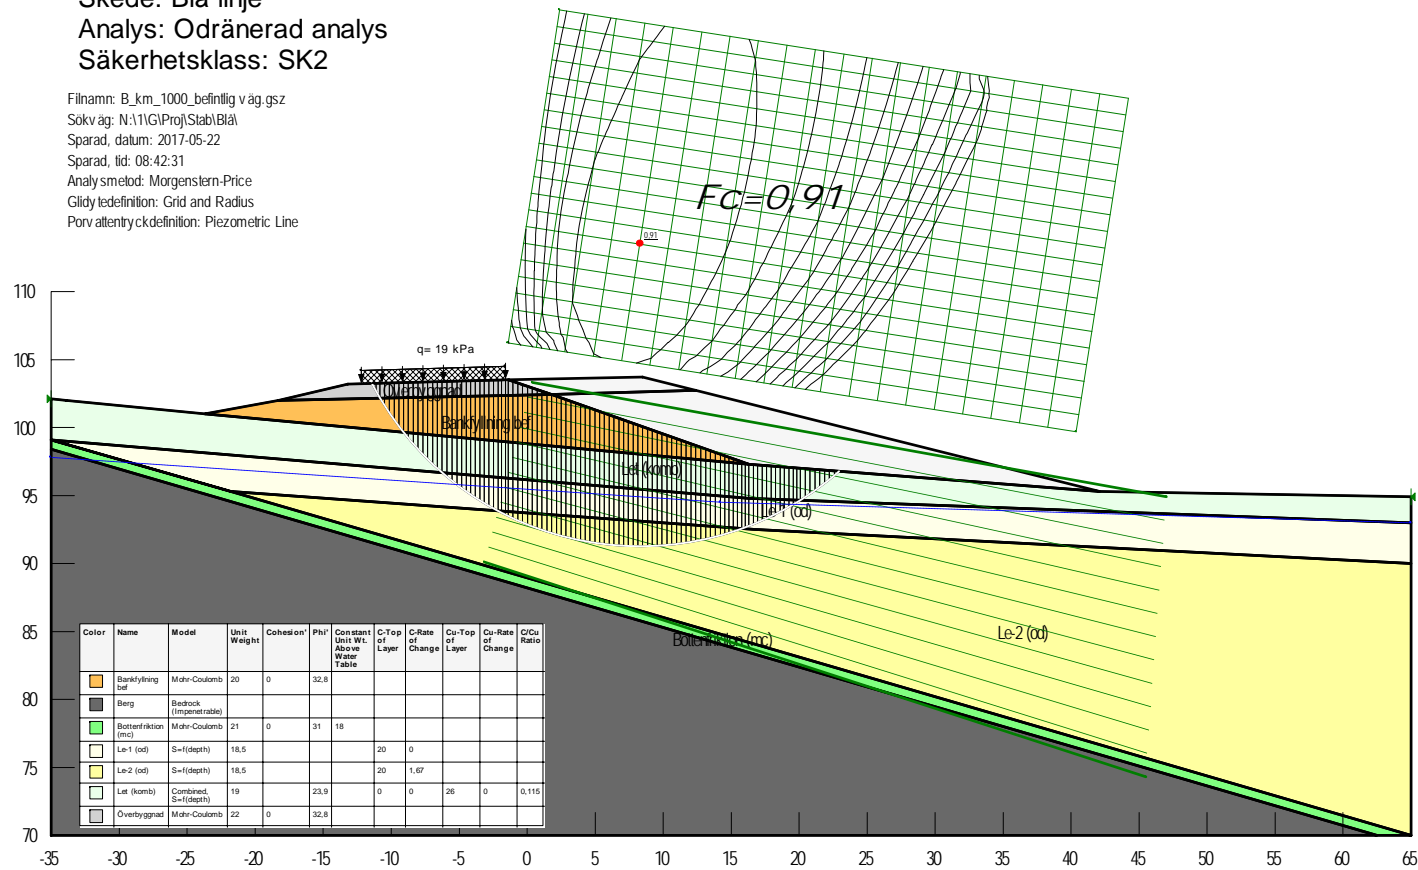
Sektion: Km 1/000, bef väg
Skede: Blå linje
Analys: Odränerad analys
Säkerhetsklass: SK2

Filnamn: B_km_1000_befintlig v.äg.gsz
Sökväg: N:\1\G\Proj\Stab\Blå
Sparad, datum: 2017-05-22
Sparad, tid: 08:42:31
Analysmetod: Morgenstern-Price
Glidytedefinition: Grid and Radius
Porvattentryckdefinition: Piezometric Line

Figur B1-1 Stabilitet för befintliga förhållanden km 1/000, odränerad analys.

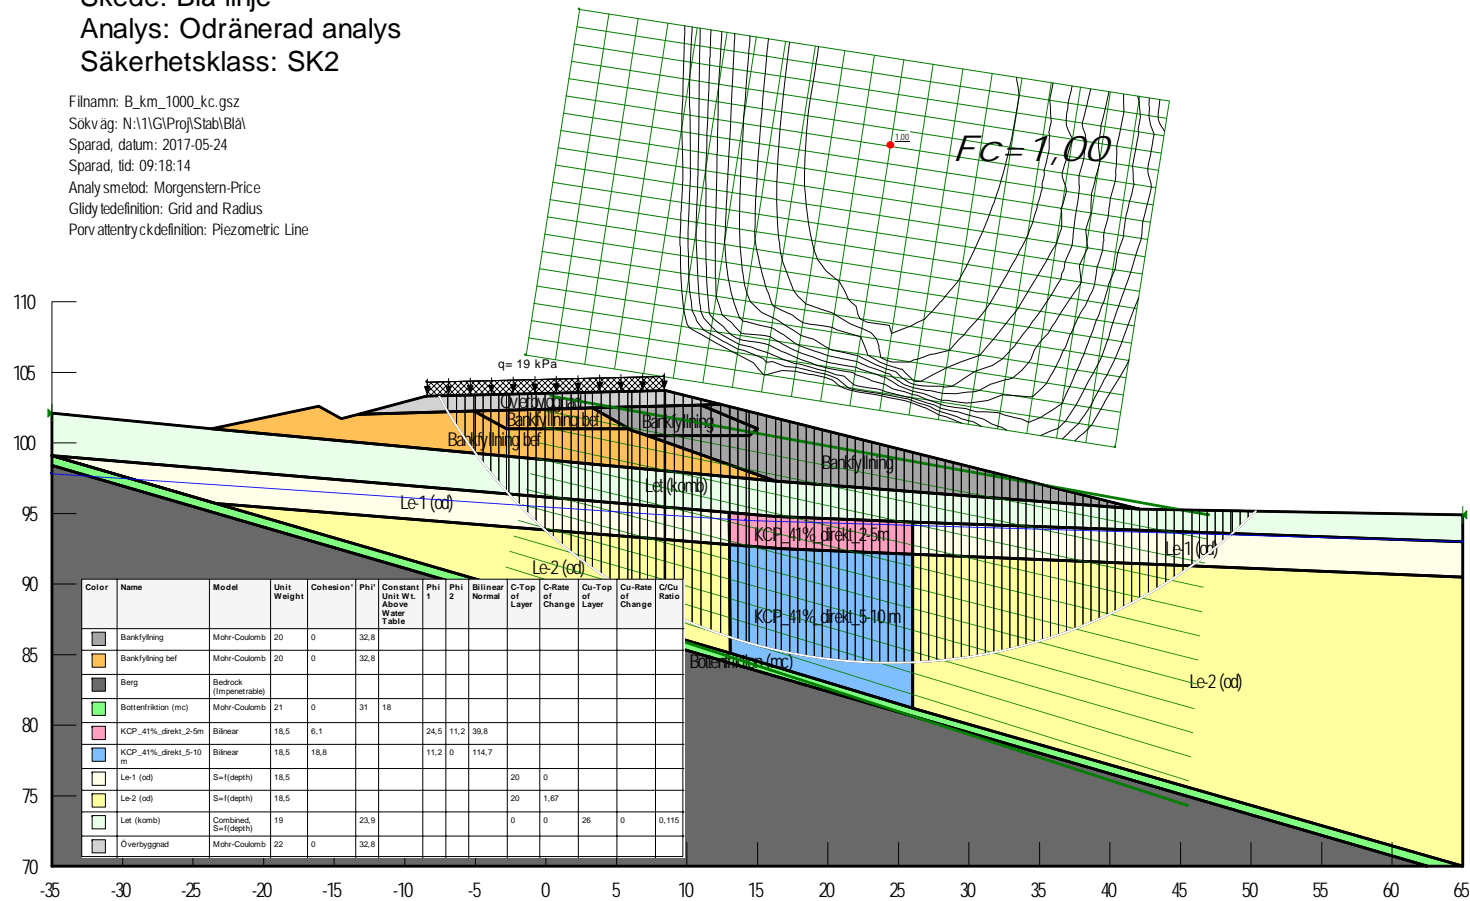
Sektion: Km 1/000
Skede: Blå linje
Analys: Odränerad analys
Säkerhetsklass: SK2

Filnamn: B_km_1000_kc.gsz
Sokväg: N:\1\G\Proj\Stabi\Blå
Sparad, datum: 2017-05-24
Sparad, tid: 09:18:14
Analy smelod: Morgenstern-Price
Grid definition: Grid and Radius
Porvattentryckdefinition: Piezometric Line

Figur B1-4 Stabilitet för planerad väg km 1/000, kalkcementpelare, odränerad analys.

Med hänsyn till den stora nivåskillnaden mellan väg om omgivande mark visar överslagsmässiga stabilitetsberäkningar att stabilitetsåtgärder kan komma att erfordras. Lämpliga åtgärder utgörs av lättfyllning eller jordförstärkning med kalkcementpelare. Tryckbank kan även vara ett alternativ och bör i så fall anpassas så att ytan går att bruka. För den redovisade linjer uppgår fyllningshöjden till ca 3 m, alltså en tillskottlast motsvarande 3 m påförs marken. Med hänsyn till det underlag som finns tillgängligt är jorden konsoliderad för en högre belastning varför sättningar kan förväntas bli små och inträffar under byggnadstiden.

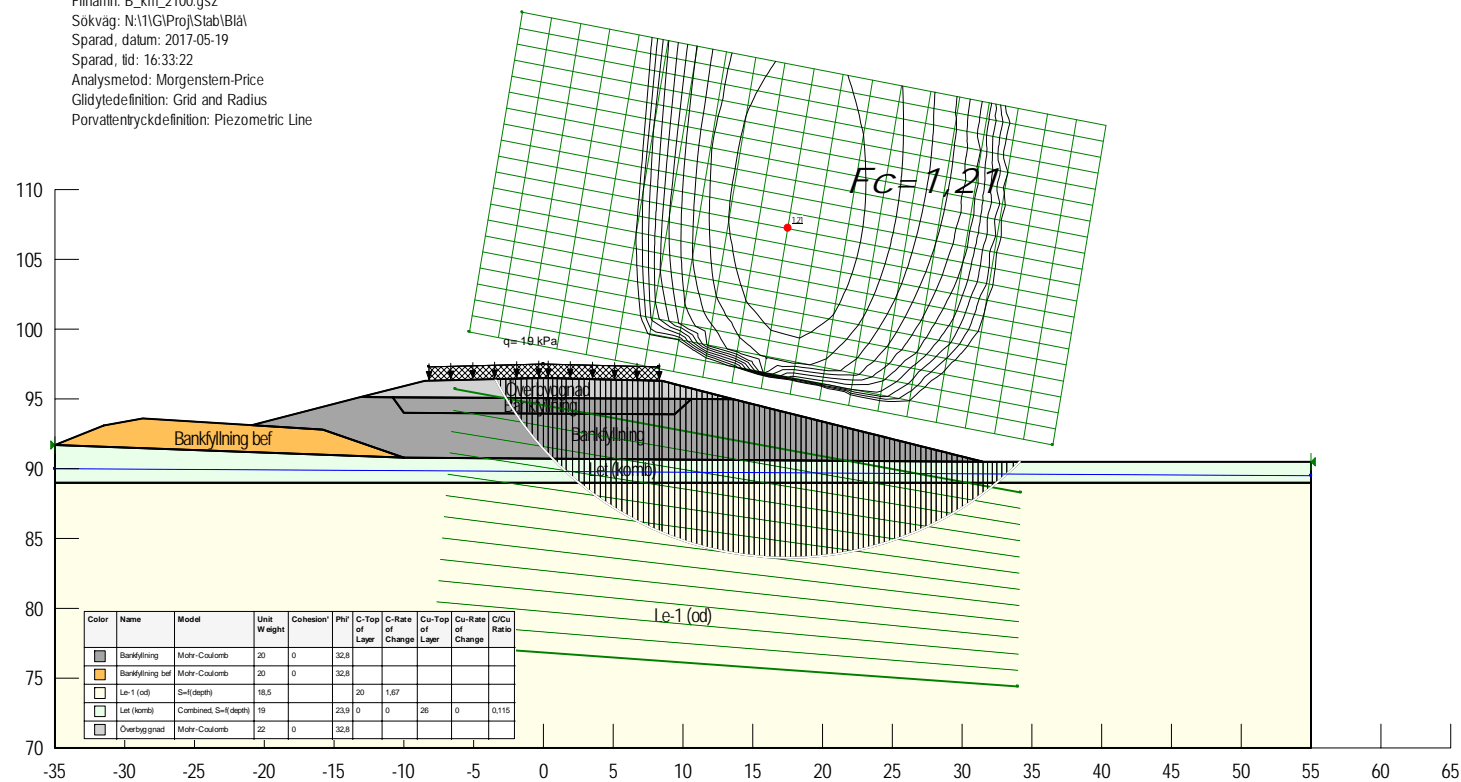
Sektion: Km 2/100
Skede: Blå linje
Analys: Odränerad analys
Säkerhetsklass: SK2

Filnamn: B_km_2100.gsz
Sökväg: N:\1\G\Proj\Stab\Blå\
Sparad, datum: 2017-05-19
Sparad, tid: 16:33:22
Analysmetod: Morgenstern-Price
Gridtydefinition: Grid and Radius
Porvattentryckdefinition: Piezometric Line

Figur B1-6 Stabilitet för planerad väg km 2/100, odränerad analys.

Profilen medför en bankhöjd som uppgår till som mest ca 6 m kring km 2/100, där en enskild väg korsar E20 i en port. Terrängen är flack och jorden utgörs av lera.

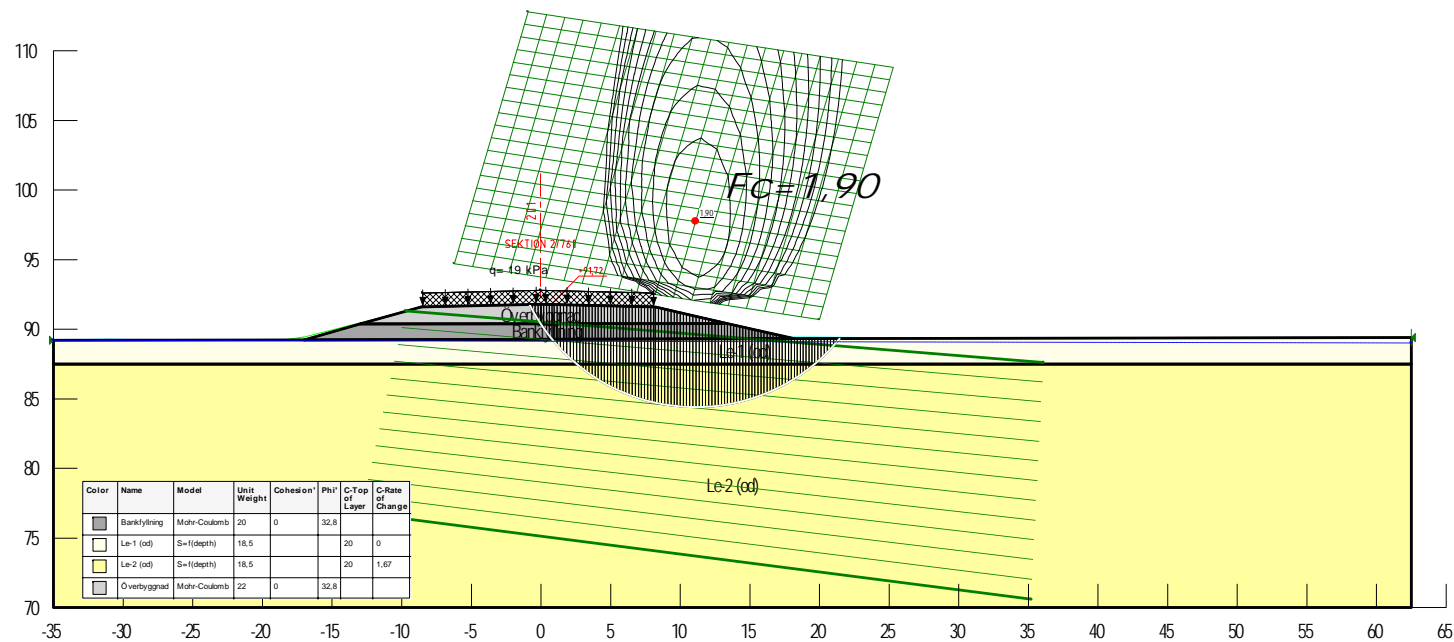
Sektion: Km 2/760
Skede: Röd linje
Analys: Odränerad analys
Säkerhetsklass: SK2

Filnamn: R_km_2760.gsz
Sökväg: N:\1\G\Proj\Stabl\Röd
Sparad, datum: 2017-05-22
Sparad, tid: 08:53:46
Analysmetod: Morgenstern-Price
Glidytedefinition: Grid and Radius
Porvattetryckdefinition: Piezometric Line

Figur B2-1 Stabilitet för befintliga förhållanden km 2/760, odränerad analys.
