# PM SKYDDSBESTÄMMELSER

## E20 Vårgårda–Vara, delen Vårgårda– Ribbingsberg

Vägplan, 2019-11-22

Dokumenttitel: PM Skyddsbestämmelser för E20 Vårgårda–Vara, delen Vårgårda–Ribbingsberg

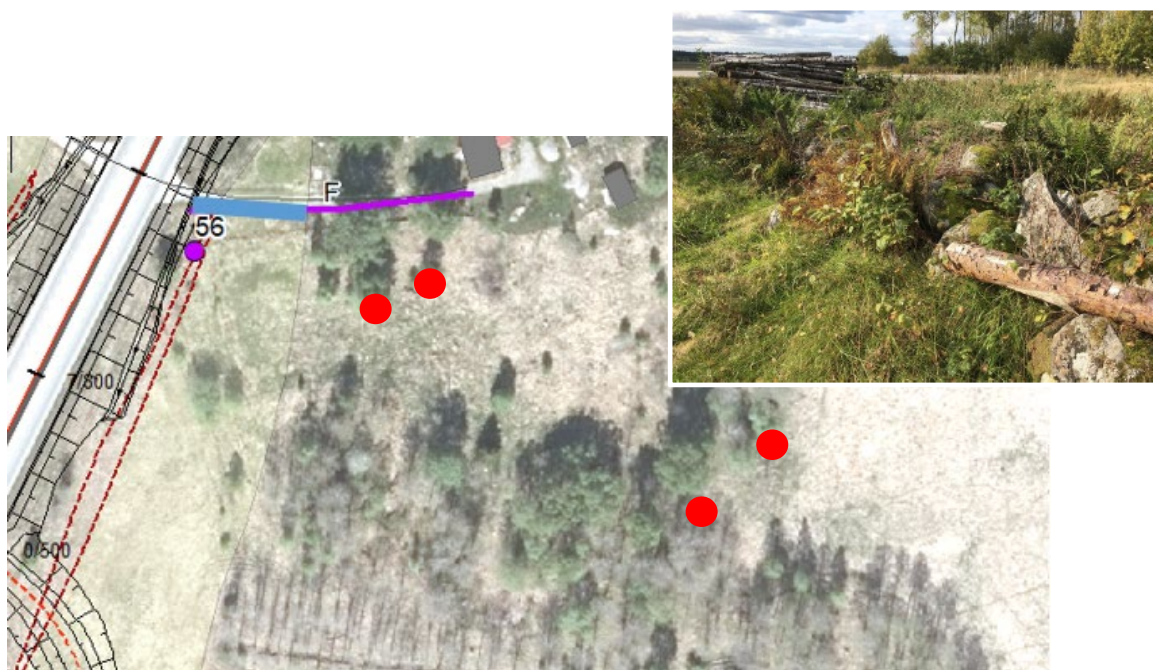
*Objekt F. Stenmur. Blå del tas bort. Stenarna kan användas för att restaurera kvarvarande del av stenmuren. Annars kan stenarna användas till rösen i några av föreslagna lägena (röda prickar) eller i liknande lägen. I kartan syns även objekt 56 (odlingsröse, lila punkt). Övriga ritade linjer markerar väg-/arbetsområde.*

Stenmur	Objekt F
<b>Beskrivning</b>	Stenmur på gränsen till tidigare betesmark, utmed uppfartsväg till privat bostad. Stenmuren är delvis raserad. I muren växer majbräken och det finns kvar en gammal stängseldragning (taggtråd) som sitter i stenmuren. Ligger inom område med naturvärdesklass 4.
<b>Läge</b>	E20 7/840
<b>Intrång</b>	Ca 30 m
<b>Möjliga kompensationsåtgärder/ skyddsåtgärder</b>	Stenarna kan användas till att bättra på/restaurera resterande del av stenmuren, alternativt läggas som rösen i solbelyst läge som föreslås i kartan nedan. Alla åtgärder samråds med markägaren.

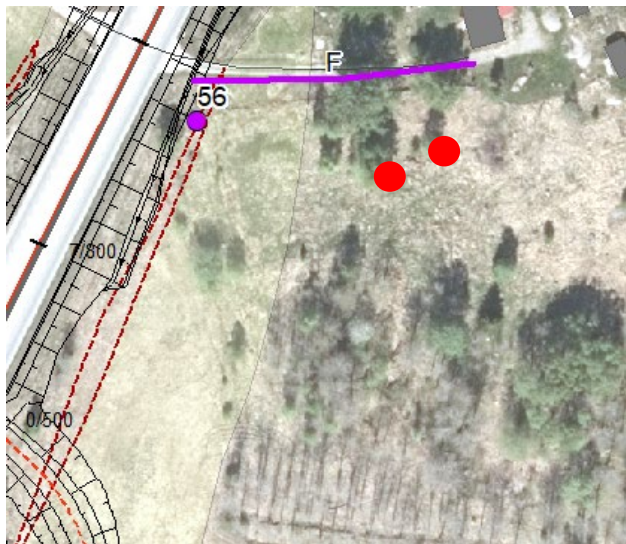
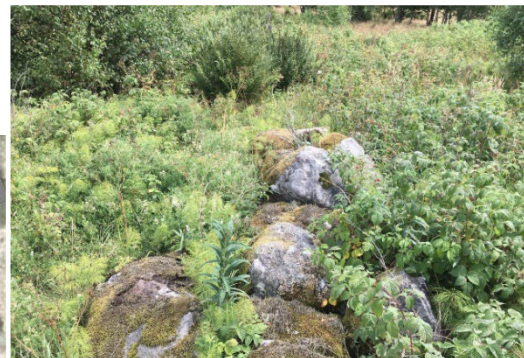
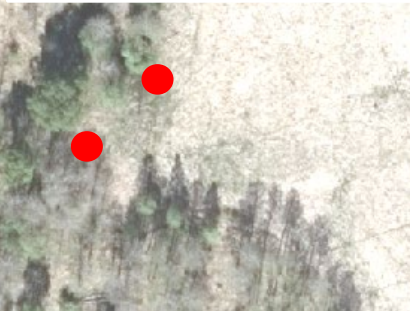
Objekt 56. Odlingsröse (lila punkt). Stenarna kan användas till restaurering av den del av stenvuren (objekt F, lila linje) som blir kvar eller till ett nytt röse i något av föreslagna lägen (röda punkter) eller i liknande lägen. Övriga ritade linjer markerar väg-/arbetsområde.

Odlingsröse	Objekt 56
<b>Beskrivning</b>	Odlingsröse i äldre betesmark där hävden upphört. Odlingsröse som löper ut i en stenmur. Objekten ligger i igenväxningsmark/tidigare betesmark. Omges av hög vegetation som hallon, skogsfräken, träjon, mjölkört och lövsly. Ligger inom område med naturvärdesklass 4.
<b>Läge</b>	E20 7/840
<b>Intrång</b>	Röset tas bort.
<b>Möjliga kompensationsåtgärder/skyddsåtgärder</b>	Stenarna kan användas till att bättra på/restaurera närliggande stenmur (objekt F), alternativt läggas som ett röse i något av förslagen i kartan nedan. Alla åtgärder samråds med markägaren.

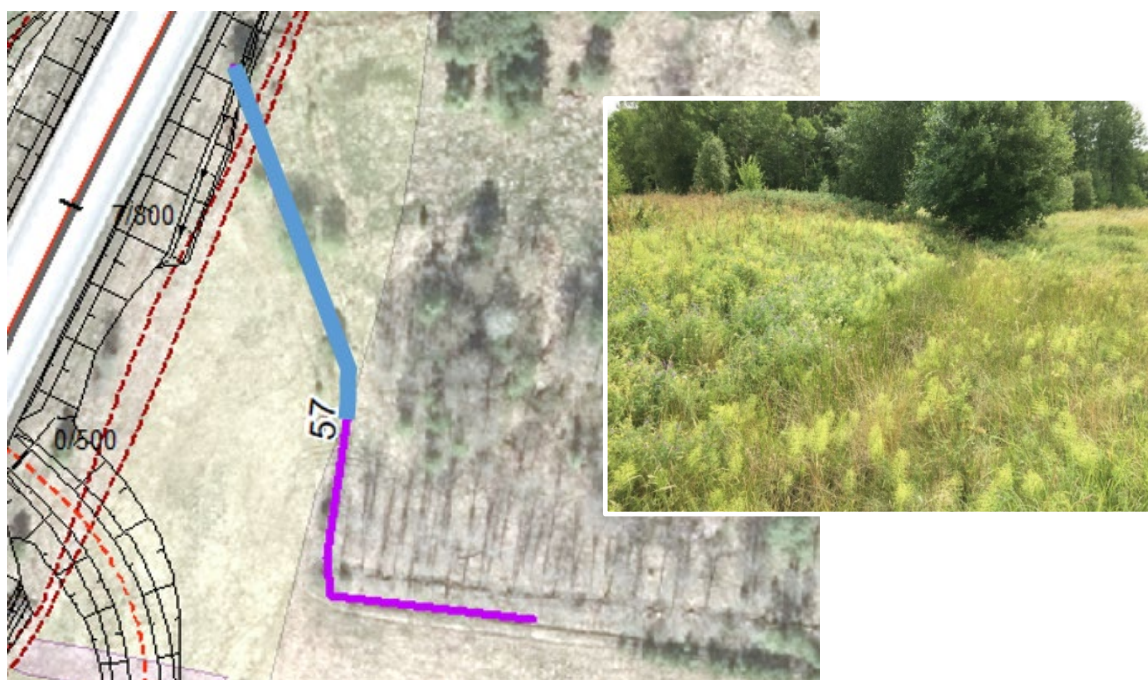
Objekt 57. Öppet dike i tidigare betesmark. Lila linje visar diket. Blå linje visar den del av diket som berörs av vägprojektet. Övriga ritade linjer markerar väg-/arbetsområde.

Öppet dike	Objekt 57
<b>Beskrivning</b>	Öppet dike genom igenväxningsmark, tidigare betesmark. Fukthållande med frodig vegetation av veketåg, skogsfräken, svinrot, gulvial och kråkvicker. Delvis skuggad av lövsly.  Total längd 125 m.
<b>Läge</b>	E20 7/830
<b>Intrång</b>	Ca 15–20 meter tas bort eller påverkas i nordvästra änden.
<b>Möjliga kompensationsåtgärder/skyddsåtgärder</b>	Kan kompenseras inom större åtgärd längs annan del av vägsträckan.

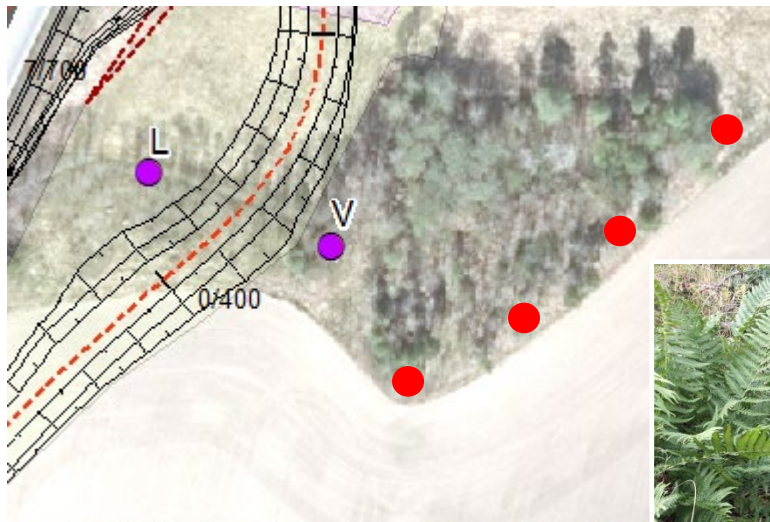
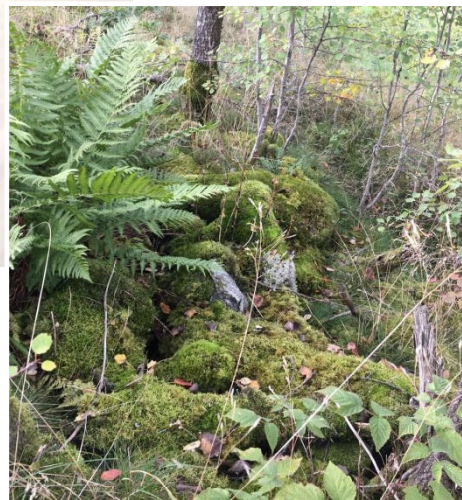
Objekt L. Odlingsröse i jordbrukslandskap. Röse L kan kompenseras i något av de föreslagna lägena (röda punkter) eller genom att förstärka röse V. Övriga ritade linjer markerar väg-/arbetsområde.

Odlingsröse	Objekt L
<b>Beskrivning</b>	Odlingsröse i kanten av åkermark. Stenarna har riklig påväxt av mossa samt enstaka majbräken. Röset beskuggas av unga aspträäd och aspsly.
<b>Läge</b>	Enskild väg 0/410, i höjd med E20 7/700
<b>Intrång</b>	Röset ligger inom område med tillfällig nyttjanderätt, men bör kunna undvikas.
<b>Möjliga kompensationsåtgärder/skyddsåtgärder</b>	Om röset kan ligga kvar bör det stängslas in under vägbyggnation för att inte skadas av arbetsmaskiner. Om det inte går att undvika skador på röset används stenarna till att bygga nytt röse i något av föreslagna lägen i kartan eller liknande läge. Alternativt kan röse V byggas på. Kan även kompenseras enligt förslag för objekt F och G. Alla åtgärder samråds med markägaren.

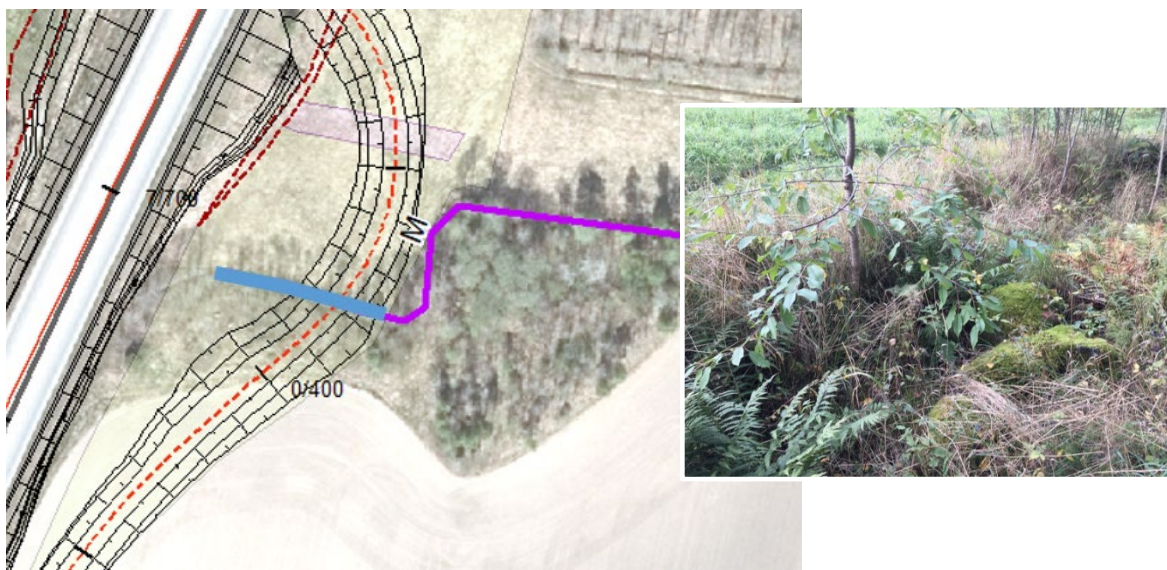
Objekt M. Relativt igenvuxet dike i jordbrukslandskap. Lila linje visar diket. Blå linje visar den del av diket som berörs av vägprojektet. Övriga ritade linjer markerar väg-/arbetsområde.

Öppet dike	Objekt M
<b>Beskrivning</b>	Öppet dike mellan åkermark och lövskog. I diket växer träjon, tuvtåtel, veketåg, yngre asp och rönn. Diket är bitvis ganska igenvuxet.  Total längd 112 m
<b>Läge</b>	Enskild väg 0/420, i höjd med E20 7/690
<b>Intrång</b>	Ca 33 meter tas bort eller påverkas.
<b>Möjliga kompensationsåtgärder/ skyddsåtgärder</b>	Kan kompenseras inom större åtgärd längs annan del av vägsträckan.

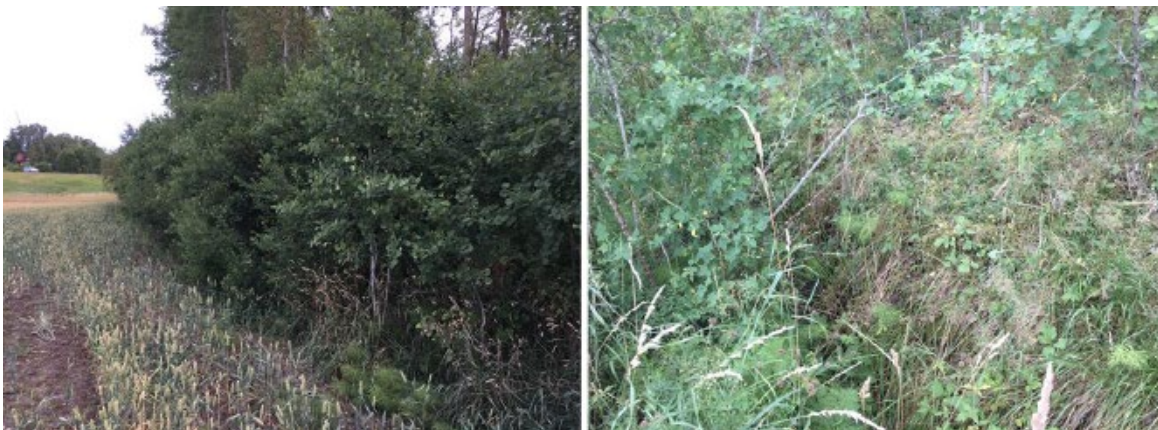
Objekt 59. Dike i jordbrukslandskap. Lila linje visar diket. Blå linjer visar de delar av diket som berörs av vägprojektet. Övriga ritade linjer markerar väg-/arbetsområde.

Öppet dike	Objekt 59
<b>Beskrivning</b>	Öppet dike på gränsen till odlad åkermark och aspskog. Skuggas av bård av aspsly. Fukthållande med nejlikrot, veketåg och skogsfräken.  Total längd 75 m
<b>Läge</b>	Enskild väg 1/050, i höjd med E 20 7/700
<b>Intrång</b>	Ca 5 m i vardera änden, dvs totalt ca 10 m, tas bort eller påverkas.
<b>Möjliga kompensationsåtgärder/skyddsåtgärder</b>	Kan kompenseras inom större åtgärd längs annan del av vägsträckan.

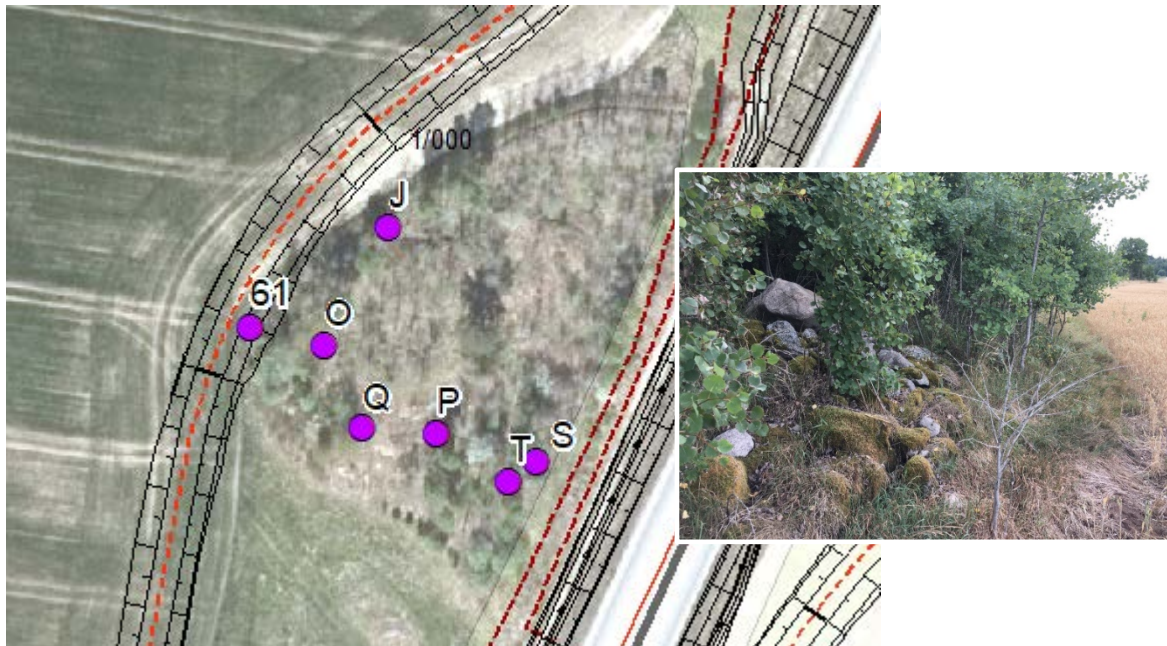
Objekt 61. Odlingsröse (lila punkt) som tas bort kan kompenseras genom att förstärka något av övriga rösen - J, O, P, Q, S, T (lila punkter) - eller i något motsvarande läge. Övriga ritade linjer markerar väg-/arbetsområde.

Odlingsröse	Objekt 61
<b>Beskrivning</b>	Odlingsröse mot odlad åkermark. Tämligen väl beskuggat av yngre asp.
<b>Läge</b>	Enskild väg 1/050, i höjd med E20 7/640
<b>Intrång</b>	Röset tas bort.
<b>Möjliga kompensationsåtgärder/ skyddsåtgärder</b>	Stenarna från röset kan användas till att förstärka något annat befintligt röse som visas i kartan, alternativt i liknande läge. Alla åtgärder sker i samråd med markägaren.

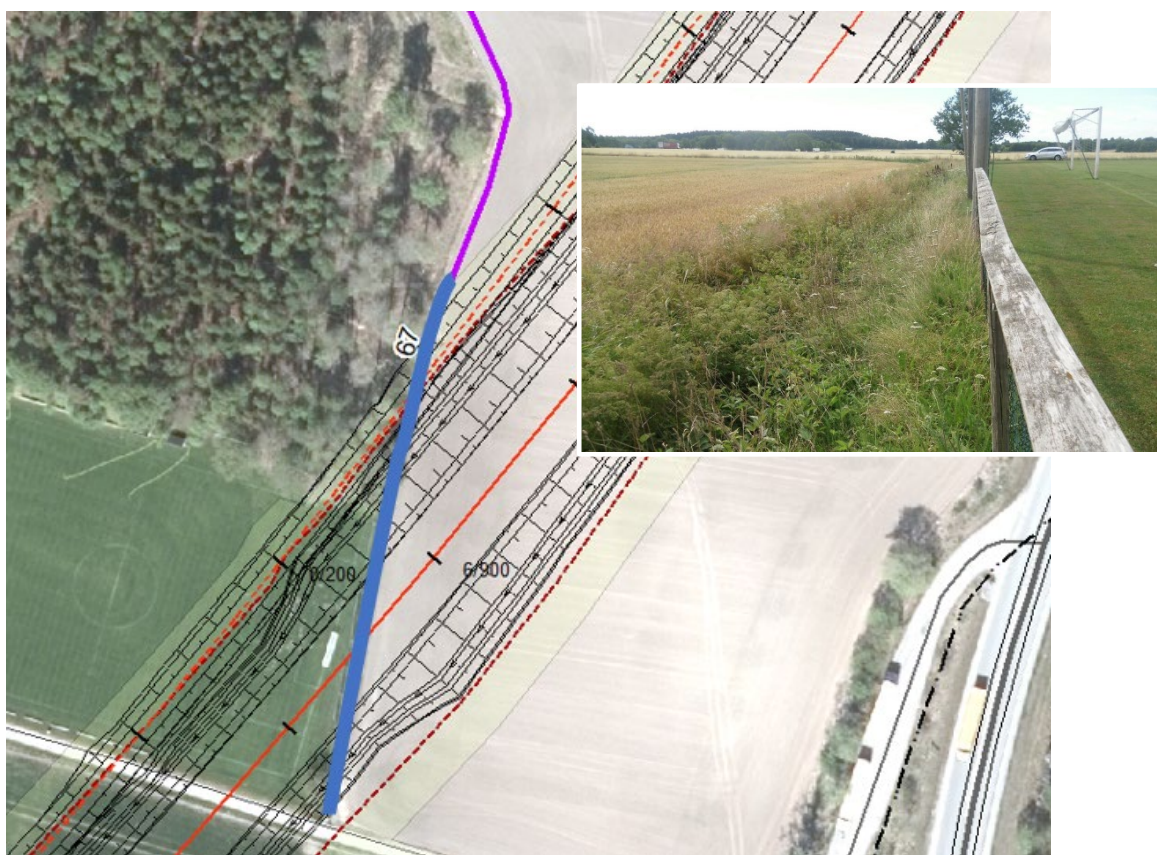
Objekt 67. Öppet dike mellan åker och fotbollsplan. Lila linje visar diket. Blå linje visar den del av diket som berörs av vägprojektet. Övriga ritade linjer markerar väg-/arbetsområde.

Öppet dike	Objekt 67
<b>Beskrivning</b>	Öppet näringspåverkat dike med kirsåål, veketåg, brännässla, bredkaveldun, gårdsskräppa, åkertistel och gråbo. I söder ligger diket mellan åkermark och idrottsanläggning och i norr mellan åkermark och lövskog. Diket bedöms avvattna åkermarken.  Total längd 210 m
<b>Läge</b>	E20 6/840
<b>Intrång</b>	Ca 110 meter
<b>Möjliga kompensationsåtgärder/ skyddsåtgärder</b>	Kan kompenseras inom större åtgärd längs annan del av vägsträckan.

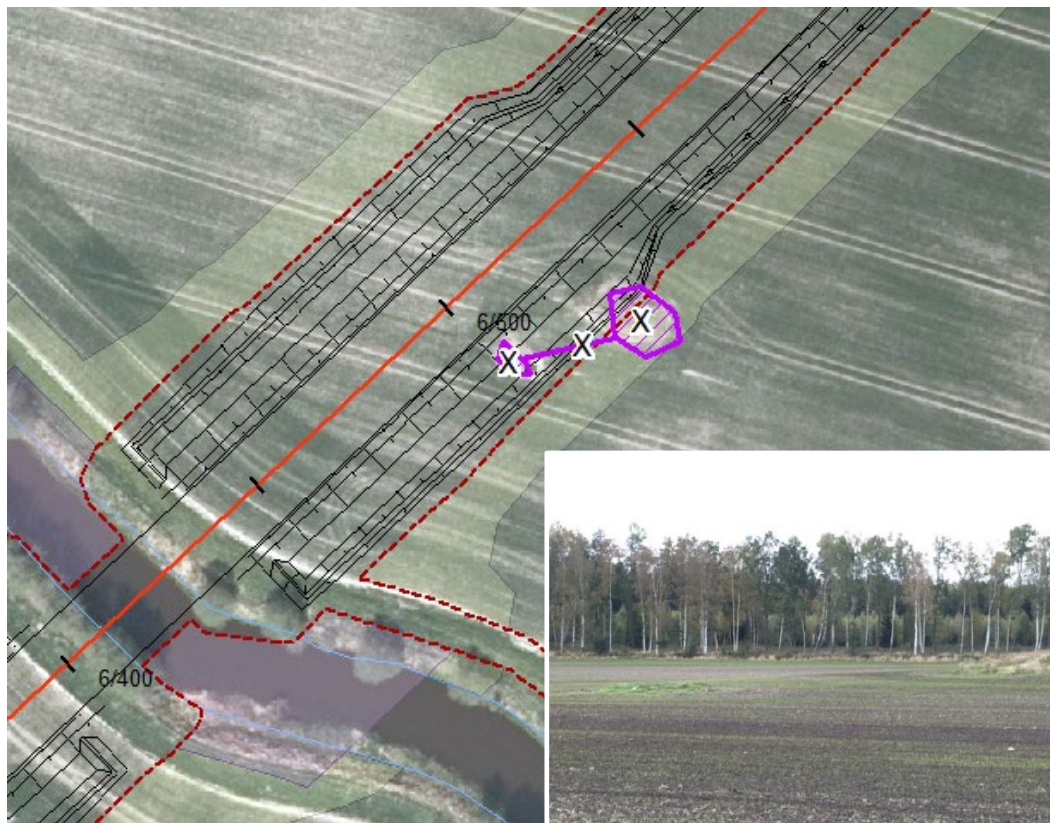
Objekt M. Två åkerholmar (lila ytor). Övriga ritade linjer markerar väg-/arbetsområde.

Åkerholme	Objekt X
<b>Beskrivning</b>	Objektet består av två små åkerholmar som ligger med cirka 10 meters mellanrum. Båda holmarna består av berg i dagen och det växer bredbladigt gräs och kruståtel runt bergytan och upp i skrevor. Holmarna bedöms inte ha några särskilda naturvärden, men solbelysta berghällar kan vara viktiga för bland annat kräldjur och insekter.
<b>Läge</b>	E20 6/520
<b>Intrång</b>	Ca 0,01 ha meter tas bort eller påverkas.
<b>Möjliga kompensationsåtgärder/skyddsåtgärder</b>	Kan kompenseras inom större åtgärd längs annan del av vägsträckan.

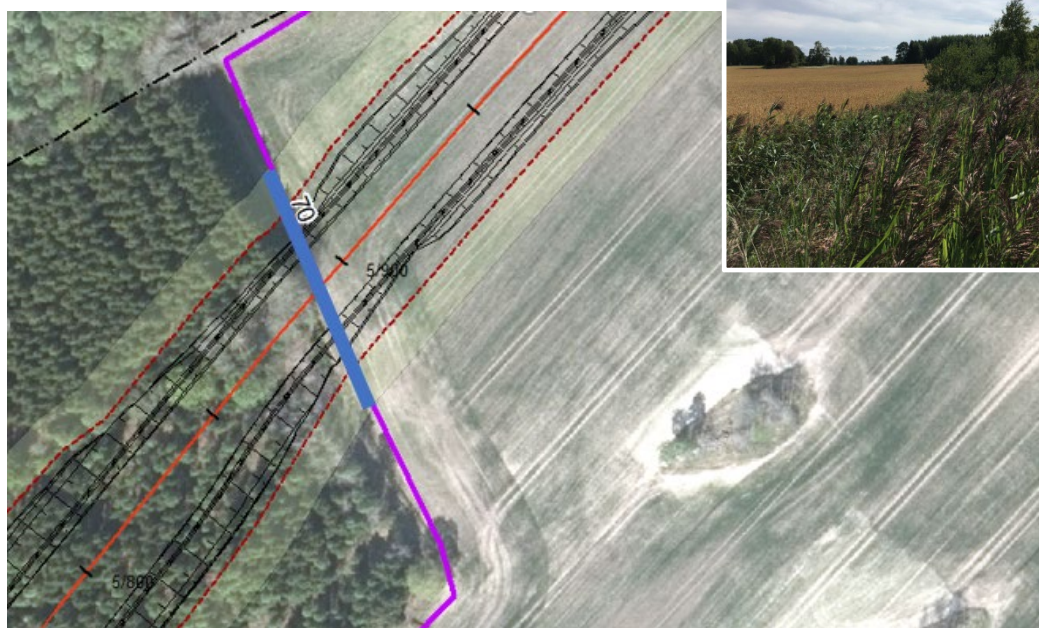
Objekt 70. Öppet dike genom åkermark. Lila linje visar diket. Blå linje visar den del av diket som berörs av vägprojektet. Övriga ritade linjer markerar väg-/arbetsområde.

Öppet dike	Objekt 70
<b>Beskrivning</b>	<p>Öppet dike genom åkermark som är rikligt bevuxet med vass samt älggräs, hallon, strandlysing och strätta. Diket beskuggas delvis av yngre träd och buskar. Den södra delen av diket går på gränsen mellan skog och åker, denna del av diket är smalare och hyser sparsamt med fuktgynnad vegetation som veketåg. Diket mynnar i Nossan.</p> <p>Total längd 770 m</p>
<b>Läge</b>	<p>E20 5/880</p>
<b>Intrång</b>	<p>Den nya vägen korsar diket och cirka 65 meter tas bort eller påverkas.</p>
<b>Möjliga kompensationsåtgärder/skyddsåtgärder</b>	<p>Ca 300 m av diket går parallellt med E20 och där har den tillfälliga nyttjanderätten tagits bort för att inte påverka diket negativt under byggtid.</p> <p>Eftersom diket mynnar i Nossan är det viktigt att vägdagvatten inte släpps orenat till diket.</p> <p>Den del av diket som påverkas direkt av nya vägen kan kompenseras inom större åtgärd.</p>

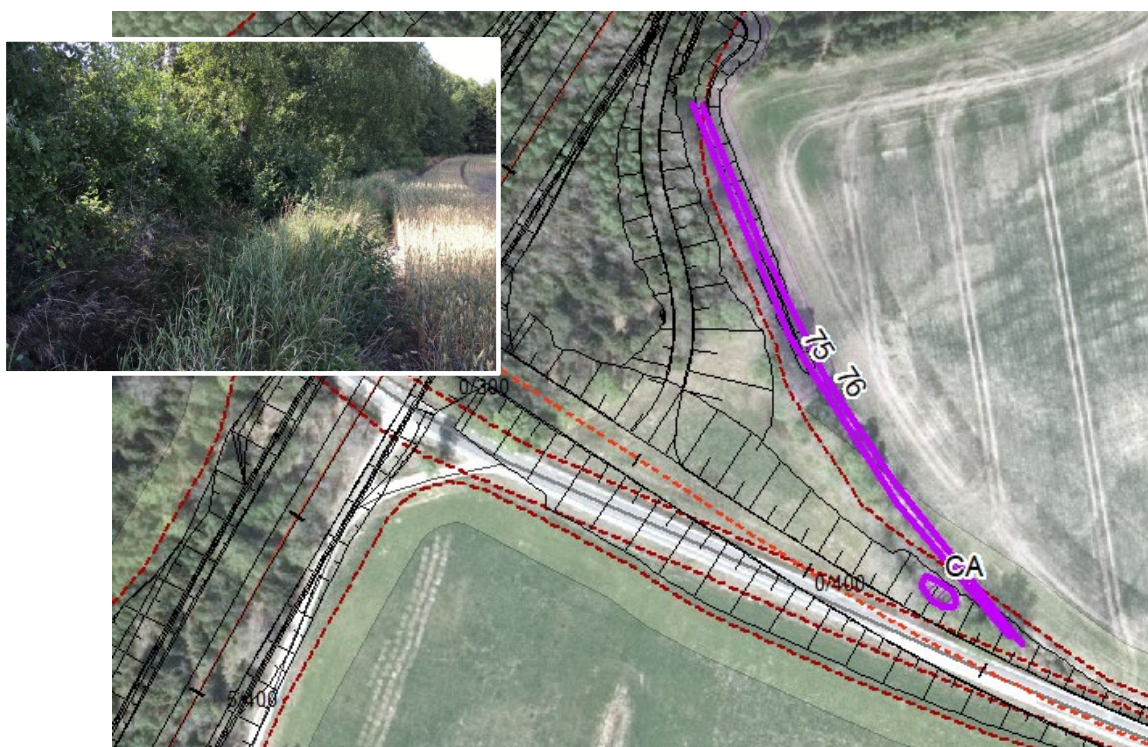
Objekt 76. Dike i jordbruksmark (lila linje). I kartan syns även objekt 75 (stenmur, lila linje) och objekt CA (småvatten, lila yta). Övriga ritade linjer markerar väg-/arbetsområde.

Öppet dike	Objekt 76 (parallellt med 75 och invid CA)
<b>Beskrivning</b>	Dike som går utmed åkerkant, parallellt med en stenmur (objekt 75). Diket är till stora delar beskuggat av lövträdsridå och i väster av angränsande granskog. Vid inventeringen var diket uttorkat, men där fanns fuktgynnad vegetation som veketåg och majbräken. Diket angränsar till en damm i söder (CA).
<b>Läge</b>	Väg 2504 0/450, vid ny trafikplats för E20
<b>Intrång</b>	Större delen av påverkas vid anläggande av trafikplats.
<b>Möjliga kompensationsåtgärder/ skyddsåtgärder</b>	Diket kan kompenseras inom större åtgärd på annan del av sträckan.

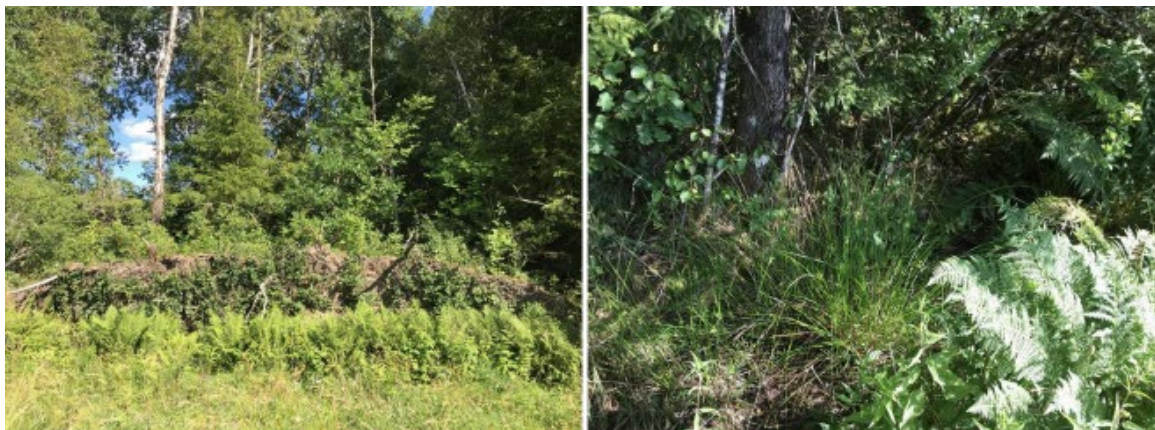
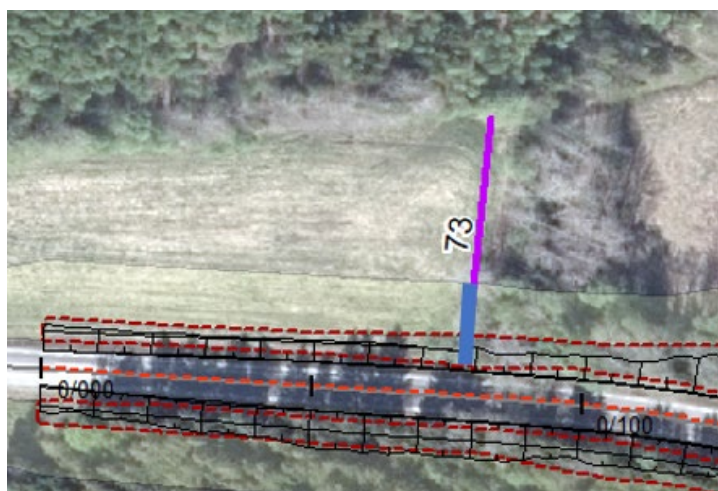
Objekt 73. Öppet dike. Lila linje visar diket. Blå linje visar den del av diket som berörs av vägprojektet. Övriga ritade linjer markerar väg-/arbetsområde.

Öppet dike	Objekt 73
<b>Beskrivning</b>	Öppet, mindre dike i gränsen mellan aspskog och åkermark i träda. Vid inventeringen var diket uttorkat, men har fuktgynnad vegetation som vecketåg och träjon. Total längd 44 m
<b>Läge</b>	Väg 2504 0/075, väster om ny trafikplats för E20
<b>Intrång</b>	Ca 10–15 meter tas bort eller påverkas vid anläggandet av vägen.
<b>Möjliga kompensationsåtgärder/skyddsåtgärder</b>	I första hand kan resten av diket rensas för att motverka total igenväxning och gynna biologisk mångfald. I andra hand kan förlusten kompenseras inom större åtgärd på annan del av sträckan. Alla åtgärder ska samrådats med markägare.

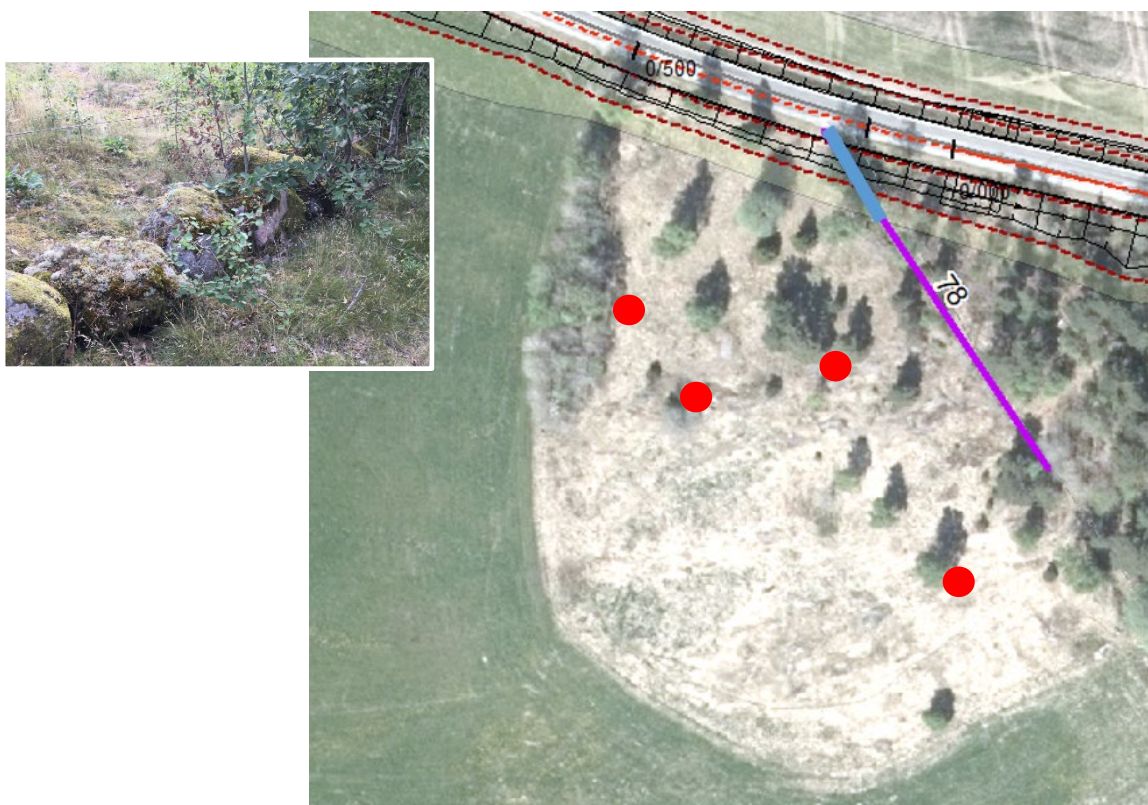
Objekt 78. Stenmur och område inom vilket kompensation föreslagsvis kan ske. Röda punkter visar exempel på var rösen kan placeras. Övriga ritade linjer markerar väg-/arbetsområde.

Stenmur	Objekt 78
<b>Beskrivning</b>	Stenmur i gränsen till tidigare betesmark. Enkelradig stenmur på gränsen mellan igenväxningsmark och tidigare hästbetad hagmark. Kort sträcka utgörs av dubbelmur, dock raserad. Stenmuren beskuggas till stora delar av träd och buskar.  Total längd 80 m
<b>Läge</b>	Väg 2504 0/550 väster om ny trafikplats för E20
<b>Intrång</b>	Ca 20 meter tas bort.
<b>Möjliga kompensationsåtgärder/skyddsåtgärder</b>	De stenar som tas bort bör i första hand användas för att anlägga röse i torrt läge inom rödmarkerat område, alternativt till att förstärka kvarvarande del av muren. I kartan ges förslag på var ett par/några rösen skulle kunna placeras. Om detta inte är möjligt kan stenarna användas till att skapa rösen inom större kompensationsåtgärd. Alla åtgärder ska samrådas med markägare.

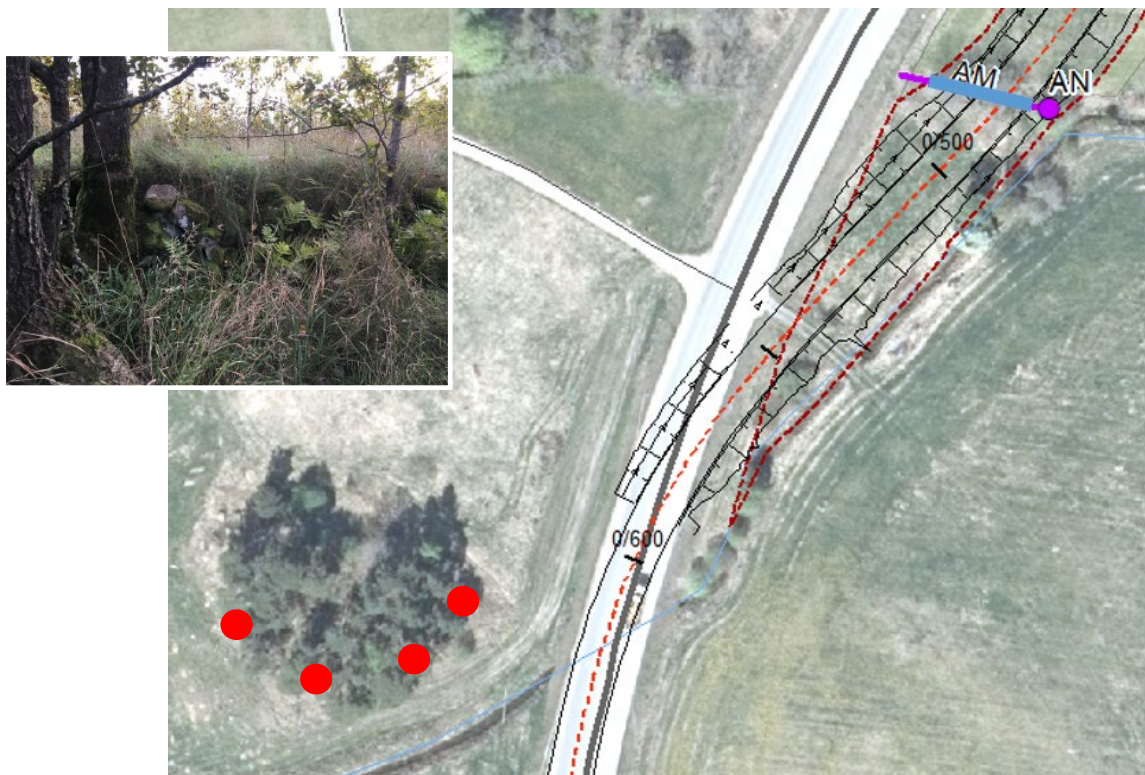
Objekt AM. Stenmur (lila linje). Blå linje visar del av stenmuren som berörs av vägprojektet. Punkterna är förslag på platser för nya rösen (röda punkter). I bilden syns även objekt AN (odlingsröse). Övriga ritade linjer markerar väg-/arbetsområde.

Stenmur	Objekt AM
<b>Beskrivning</b>	Stenmuren går mellan befintlig E20 och ett öppet dike. Idag är stenmuren till stor del övertäckt av jord och den beskuggas av yngre och enstaka medelålders aspar och rönnar.  Total längd 30 m
<b>Läge</b>	Väg 2504 0/480, söder om bro över Nossan för befintlig E20.
<b>Intrång</b>	Ca 20 meter tas bort.
<b>Möjliga kompensationsåtgärder/skyddsåtgärder</b>	Stenarna från muren kan användas till att skapa nya rösen i den solbelysta skogskanten sydväst om platsen i några av de lägen (eller liknande) som föreslås som röda punkter i kartan. Det kan göras som en gemensam kompensation för objekt AM och AN. Alla åtgärder sker i samråd med markägaren.

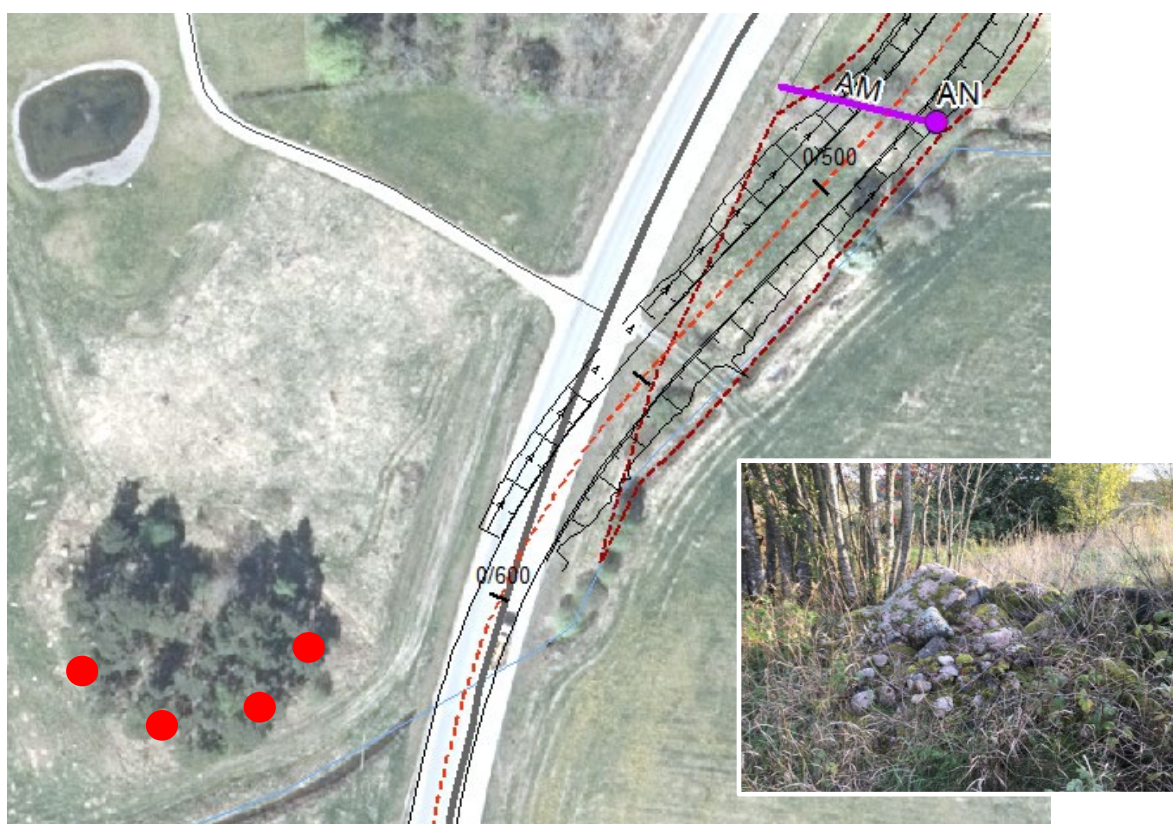
Objekt AN. Odlingsröse (lila punkt) och förslag på platser för nya rösen (röda punkter). I bilden syns även objekt AM (stenmur). Övriga ritade linjer markerar väg-/arbetsområde.

Odlingsröse	Objekt AN
<b>Beskrivning</b>	Odlingsröse i kanten av åkermark. Röset är delvis beskuggat av rönn och asp men är annars solbelyst. I röset växer sparsamt med nypon.
<b>Läge</b>	Väg 2504 0/480, söder om bro över Nossan för befintlig E20.
<b>Intrång</b>	Röset tas bort.
<b>Möjliga kompensationsåtgärder/ skyddsåtgärder</b>	Stenarna kan användas till att skapa nya rösen i den solbelysta skogskanten sydväst om platsen i några av de lägen (eller liknande) som föreslås som röda punkter i kartan. Det kan göras som en gemensam kompensation för objekt AM och AN. Alla åtgärder ska samrådas med markägare.

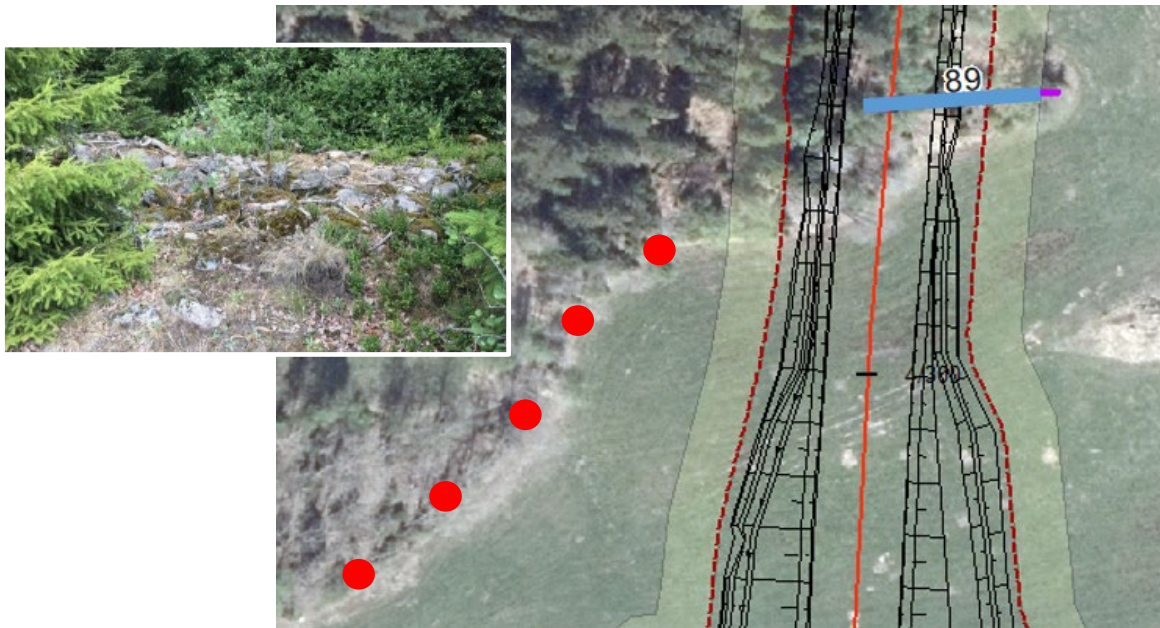
Objekt 89. Stenmur och odlingsröse vid åkerkant. Blå linje visar del av stenmuren som berörs av vägen. Den lila änden av linjen är ungefärligt läge för stenröse. Röda punkter visar förslag på platser för nya stenrösen. Övriga ritade linjer markerar väg-/arbetsområde.

Stenmur		Objekt 89
<b>Beskrivning</b>	Bred, tämligen raserad stenmur som avslutas i ett odlingsröse. Muren och röset är delvis beskuggad av uppväxande yngre gran samt lövträd. Objektet omges av sandig mark med torrängsflora som gråfibbla, ärenpris och fårsvingel.	
	Total längd 40 m.	
<b>Läge</b>	E20 4/350	
<b>Intrång</b>	Hela stenmuren påverkas.	
<b>Möjliga kompensationsåtgärder/ skyddsåtgärder</b>	Stenarna kan användas till att bygga på befintligt röse. Det går också att skapa nya rösen i ett par/några av de solbelysta lägen som föreslås som röda punkter i kartan, eller liknande platser. Åtgärderna gynnar bland annat insekter, grod- och kräldjur. Alla åtgärder ska samrådats med markägare.

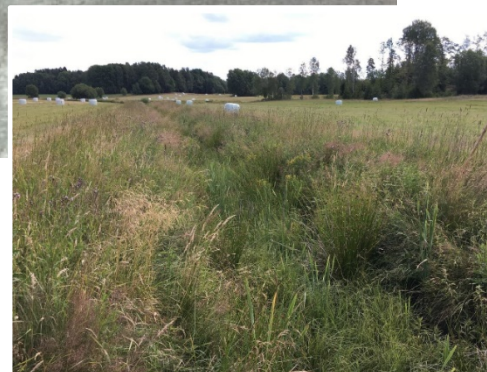
Objekt 87. Öppet dike (lila linje). Blå linje visar del av diket som berörs av vägprojektet. Övriga ritade linjer markerar väg-/arbetsområde.

Öppet dike	Objekt 87
<b>Beskrivning</b>	Relativt stort dike (1,5 meter djupt, 4 meter brett) genom åkermark. I diket växer rikligt med bland annat flaskstarr, bredkaveldun, älggräs, strandlysing och knapptåg.  Är förlängning av långt dike i skogslandskap. Total längd i jordbrukslandskap ca 1600 meter.
<b>Läge</b>	E20 4/230
<b>Intrång</b>	Diket läggs i trumma och några meter grävs om. Totalt påverkas ca 85 meter.
<b>Möjliga kompensationsåtgärder/skyddsåtgärder</b>	Diket kan kompenseras inom större åtgärd på annan del av sträckan.

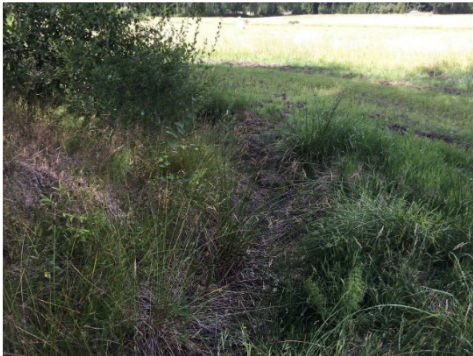
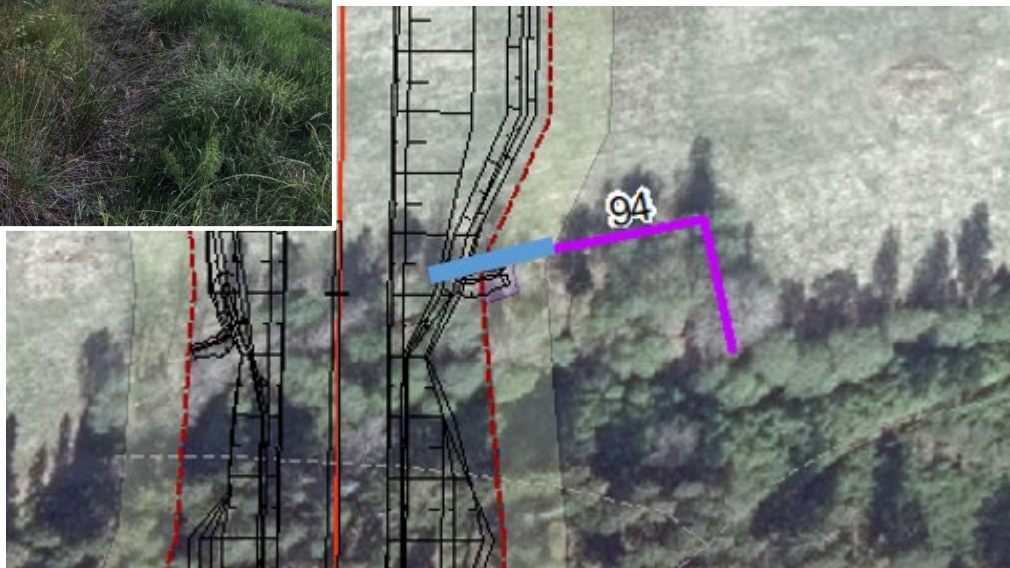
Objekt 94. Dike vid åkerkant (lila linje). Blå linje visar del av diket som berörs av vägprojektet. Övriga ritade linjer markerar väg-/arbetsområde.

Öppet dike	Objekt 94
<b>Beskrivning</b>	Dike på gränsen mellan åkermark och avverkat skogsområde. Diket är delvis fukthållande med ältranunkel och veketåg, delvis uttorkat.  Total längd 70 m
<b>Läge</b>	E20 4/150
<b>Intrång</b>	Ca 15–20 meter tas bort eller påverkas när vägen anläggs.
<b>Möjliga kompensationsåtgärder/ skyddsåtgärder</b>	Diket kan kompenseras inom större åtgärd på annan del av sträckan.

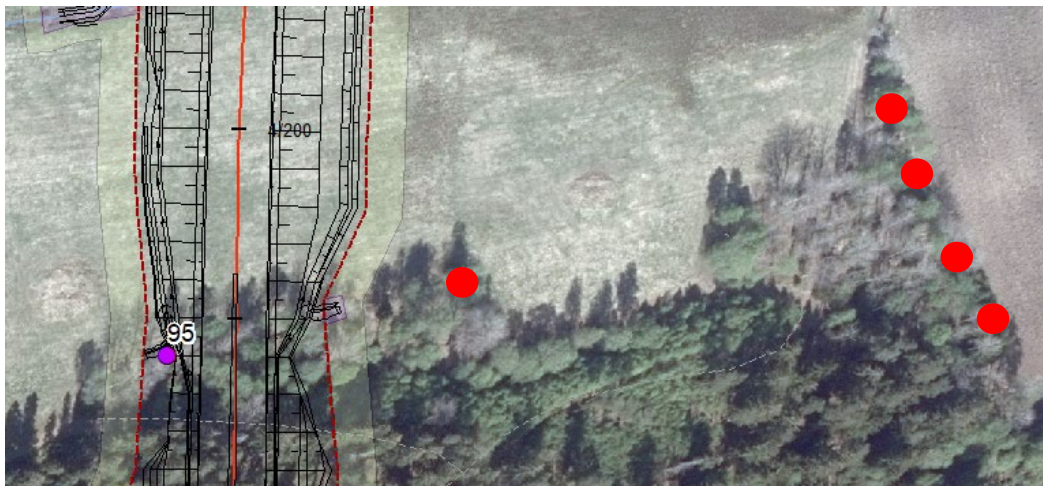
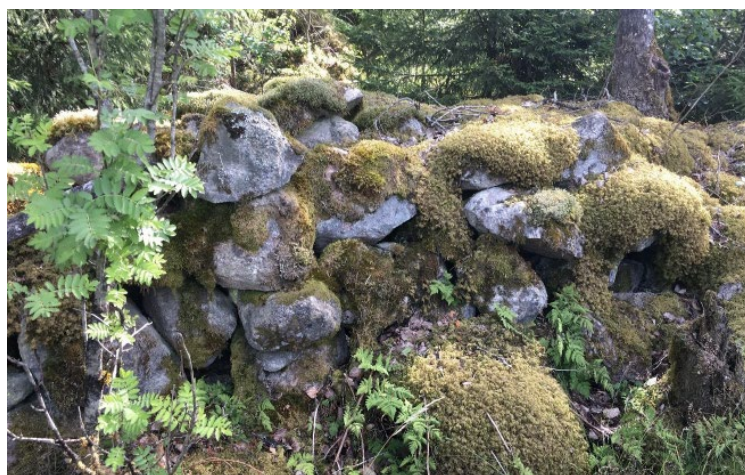
Objekt 95. Stenmur/röse (lila punkt) vid åkerkant och förslag på platser för kompensation (röda punkter). Övriga ritade linjer markerar väg-/arbetsområde.

Stenmur/Odlingsröse	Objekt 95
<b>Beskrivning</b>	Relativt intakt kort del av stenmur på gränsen mellan åkermark och avverkat skogsområde. Delar av muren beskuggas av yngre-medelålders träd. Muren är så kort att den får ses som ett odlingsröse.
<b>Läge</b>	E20 4/140
<b>Intrång</b>	Röset/muren tas bort.
<b>Möjliga kompensationsåtgärder/ skyddsåtgärder</b>	Stenarna kan användas till att skapa ett eller möjligen två nya rösen i ungefär något/några av lägen som föreslås som röda punkter i kartan. Om detta inte är möjligt kan stenarna användas till att skapa rösen inom större kompensationsåtgärd.  Alla åtgärder ska samrådats med markägare.

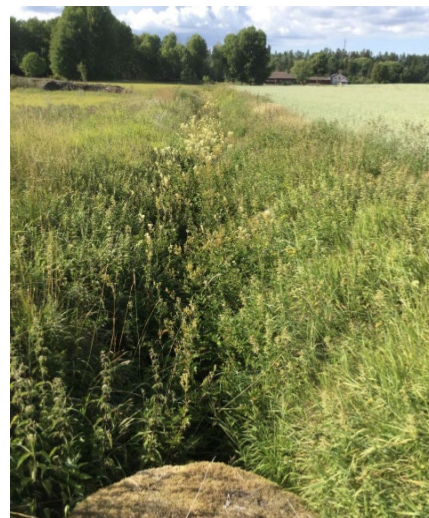
Objekt 101. Öppet vattenförande dike (lila linje) i åkermark. Blå linje visar del av diket som berörs av vägprojektet. Övriga ritade linjer markerar väg-/arbetsområde.

Småvatten – Öppet dike	Objekt 101
<b>Beskrivning</b>	<p>Öppet vattenförande dike som omgärdas av åker och vallodling. Krönbredd 2 meter, djup 1,5 meter och bottenbredd 0,5 meter. Vegetationen i diket och längs dikeskanter utgörs av älggräs, åkertistel, brännässla och skogsfräken. Diket har ett visst biotopvärde genom sin längd och bredd samt genom att det knyter samman och skapar god konnektivitet mellan omkringliggande mindre anslutande diken. Vatten bidrar till landskapets variation och biologisk mångfald även på land. Naturvärdesklass 4.</p> <p>Total längd 330 m</p>
<b>Läge</b>	E20 3/040
<b>Intrång</b>	Ca 95 meter försvinner eller påverkas vid anläggning. Vattnet leds i 800 mm trumma under vägen.
<b>Möjliga kompensationsåtgärder/skyddsåtgärder</b>	Diket kan kompenseras inom större åtgärd på annan del av sträckan.

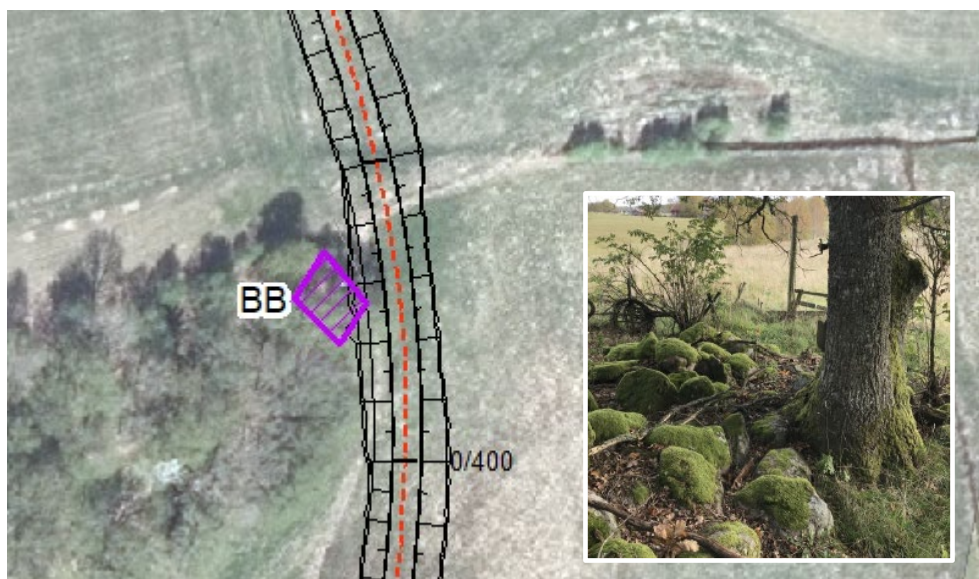
Objekt BB. Odlingsröse (lila yta) i kanten av åkerholme. Övriga ritade linjer markerar väg-/arbetsområde.

Odlingsröse	Objekt BB
<p><b>Beskrivning</b></p>	<p>Ett odlingsröse som består av block i en cirkulär form kring en gammal, grov ek i kanten av en åkerholme.</p> <p>Röset är en sannolik övervintringslokal för groddjur, bland annat åkergroda som är särskilt utpekad i artskyddsförordningen. Därför får inte röset skadas om inte andra övervintringsplatser först nyskapas i nära anslutning som skyddsåtgärd.</p> <p><i>Se även PM Faunakonnektivitet och faunapassager.</i></p>
<p><b>Läge</b></p>	<p>Enskild väg vid 0/430, i höjd med E20 2/910</p>
<p><b>Intrång</b></p>	<p>Röset bör inte påverkas av vägen.</p>
<p><b>Möjliga kompensationsåtgärder/ skyddsåtgärder</b></p>	<p>Om intrång ändå krävs i röset ska först alternativ övervintringsplats anläggas som en skyddsåtgärd. Detta ska i så fall ske i samråd med och godkännas av länsstyrelsen. Eventuella ingrepp i röset ska anpassas i tid så att det inte sker när groddjur kan tänkas övervintra.</p> <p>Eventuella skydds-/kompensationsåtgärder ska även samrådats med markägaren.</p>

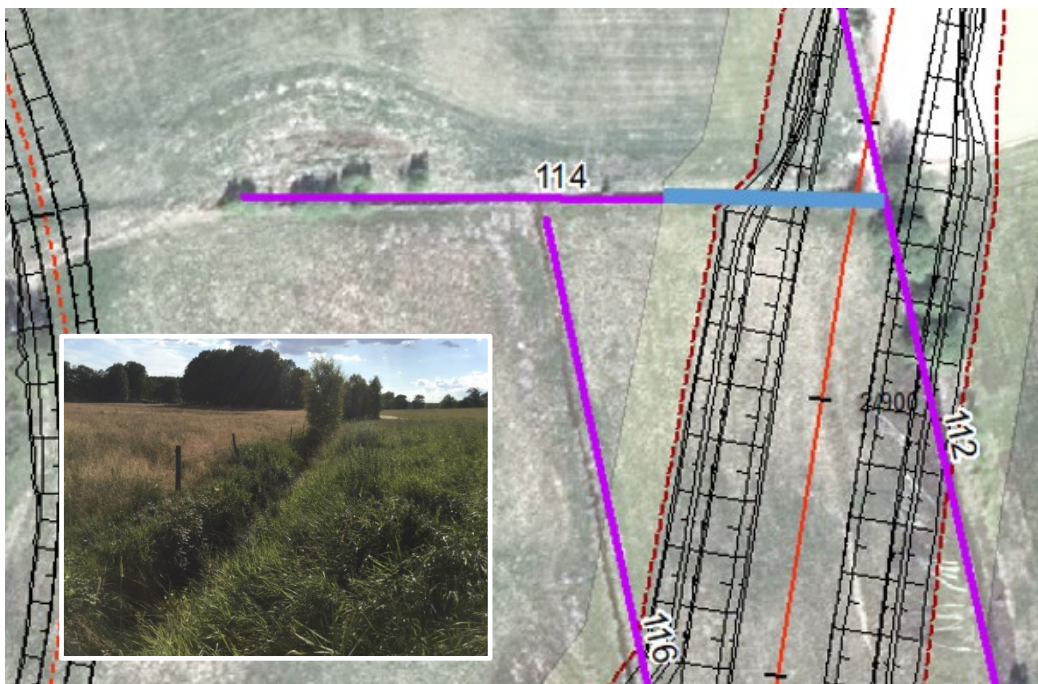
Objekt 114. Öppet dike (lila linje) i åkermark. Blå linje visar del av diket som berörs av vägprojektet. I kartan syns även objekt 112 (stenmur) och objekt 116 (dike) som lila linjer. Övriga ritade linjer markerar väg-/arbetsområde.

Öppet dike	Objekt 114
<b>Beskrivning</b>	Öppet vattenförande dike mellan åkrar i träda. Krönbredd 2 meter, djup 1;5 meter och bottenbredd 1 meter. Längs med och i diket växer sälg, björk, rönn, hallon, bredkaveldun, älggräs, fackelblomster, veketåg, gråstarr, ryltåg, brännässla, flaskstarr, svalting och andmat. Viktigt dike för groddjur.  Total längd 115 m
<b>Läge</b>	E20 2/930
<b>Intrång</b>	Ca 35–40 meter tas bort eller påverkas vid anläggande av väg.
<b>Möjliga kompensationsåtgärder/skyddsåtgärder</b>	För att ta bort diket krävs anläggande av annat småvatten som skyddsåtgärd eftersom det är en viktig livsmiljö för åkergröda. Skyddsåtgärden kan ingå i större kompensationsåtgärd som föreslås intill. <i>Se även PM Faunakonnektiviteten och faunapassager.</i>

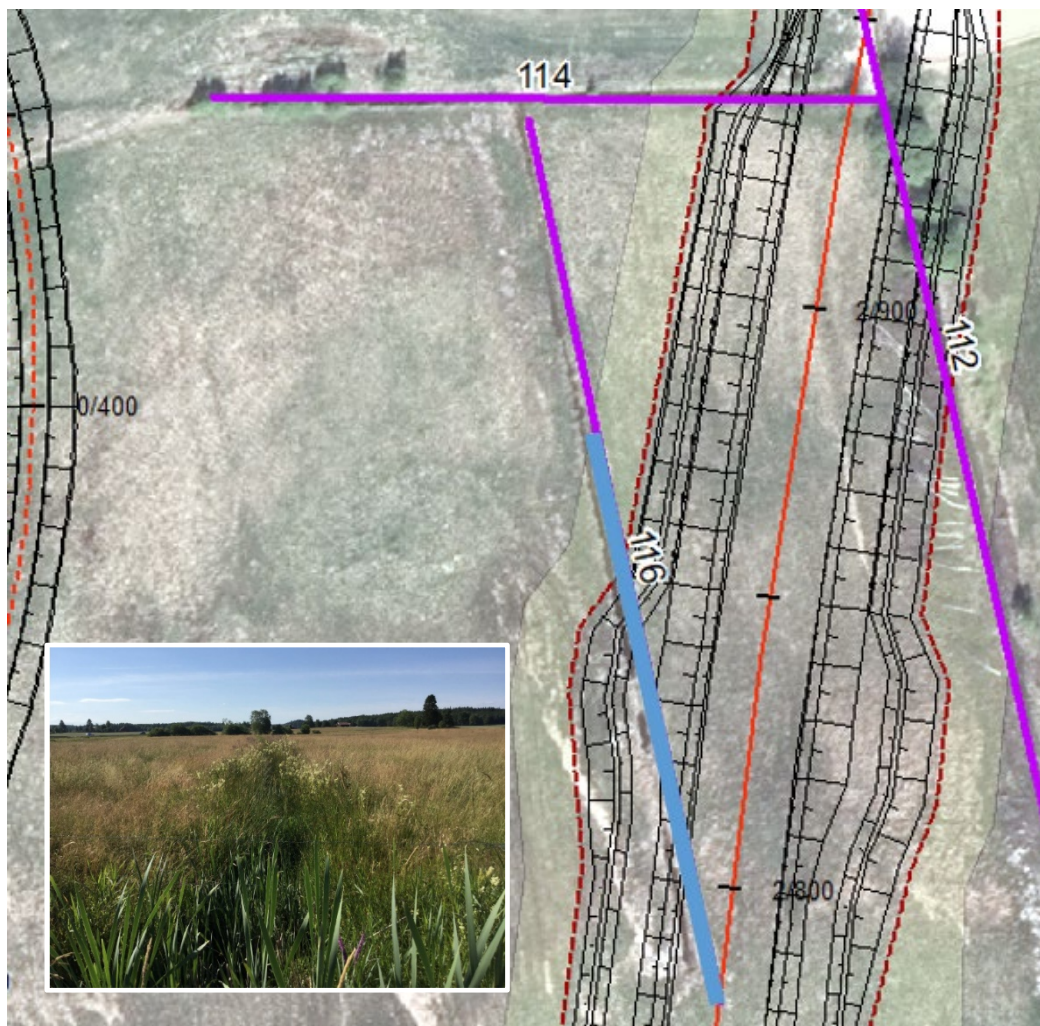
Objekt 116. Öppet dike (lila linje) i åkermark. Blå linje visar del av diket som berörs av vägprojektet. I kartan syns även objekt 112 (stenmur) och objekt 114 (dike) som lila linjer. Övriga ritade linjer markerar väg-/arbetsområde.

Öppet dike	Objekt 116
<b>Beskrivning</b>	Öppet vattenförande dike mellan åkrar i träda. Krönbredd 2 meter, djup 1;5 meter och bottenbredd 1 meter. Längs med och i diket växer hallon, bredkaveldun, älggräs, fackelblomster, veketåg, gråstarr, ryltåg, brännässla, flaskstarr, svalting och andmat. Viktigt dike för groddjur.  Total längd 155 m
<b>Läge</b>	E20 2/820
<b>Intrång</b>	Ca 90 meter försvinner eller påverkas vid anläggande av väg.
<b>Möjliga kompensationsåtgärder/skyddsåtgärder</b>	För att ta bort diket krävs anläggande av annat småvatten som skyddsåtgärd eftersom det är en viktig livsmiljö för åkergröda. Skyddsåtgärden kan ingå i större kompensationsåtgärd som föreslås intill. <i>Se även PM Faunakonnektivitet och faunapassager.</i>
