# PM SKYDDSBESTÄMMELSER

## E20 Vårgårda–Vara, delen Vårgårda– Ribbingsberg

Vägplan, 2019-11-22

Dokumenttitel: PM Skyddsbestämmelser för E20 Vårgårda–Vara, delen Vårgårda–Ribbingsberg

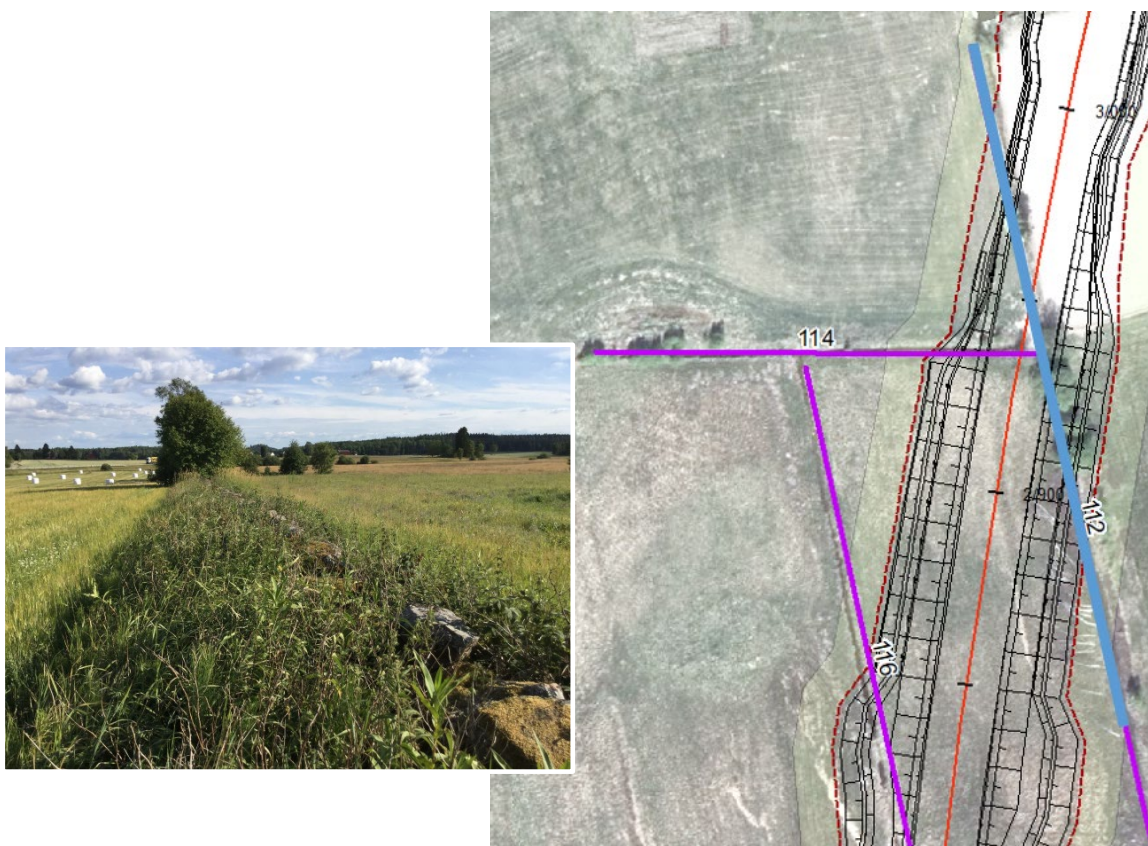
Objekt 112. Stenmur (lila linje) i åkermark. Blå linje visar del av diket som berörs av vägprojektet. I kartan syns även objekt 114 (dike) och objekt 116 (dike) som lila linjer. Övriga ritade linjer markerar väg-/arbetsområde.

Stenmur		Objekt 112	
<b>Beskrivning</b>	Enkelradig stenmur med åkrar på sidorna. Runt muren växer hallon, brännässla, älggräs, hägg, vildapel, druvfläder, björk och åkertistel.		
	Total längd 250 m		
<b>Läge</b>	E20 2/900-2/980		
<b>Intrång</b>	Ca 160 meter tas bort eller påverkas.		
<b>Möjliga kompensationsåtgärder/skyddsåtgärder</b>	För att ta bort stenmuren krävs anläggande av rösen eller ny mur som skyddsåtgärd eftersom den är en viktig livsmiljö för åkergröda. Skyddsåtgärden kan ingå i större kompensationsåtgärd som föreslås intill. <i>Se även PM Faunakonnektivitet och faunapassager.</i>

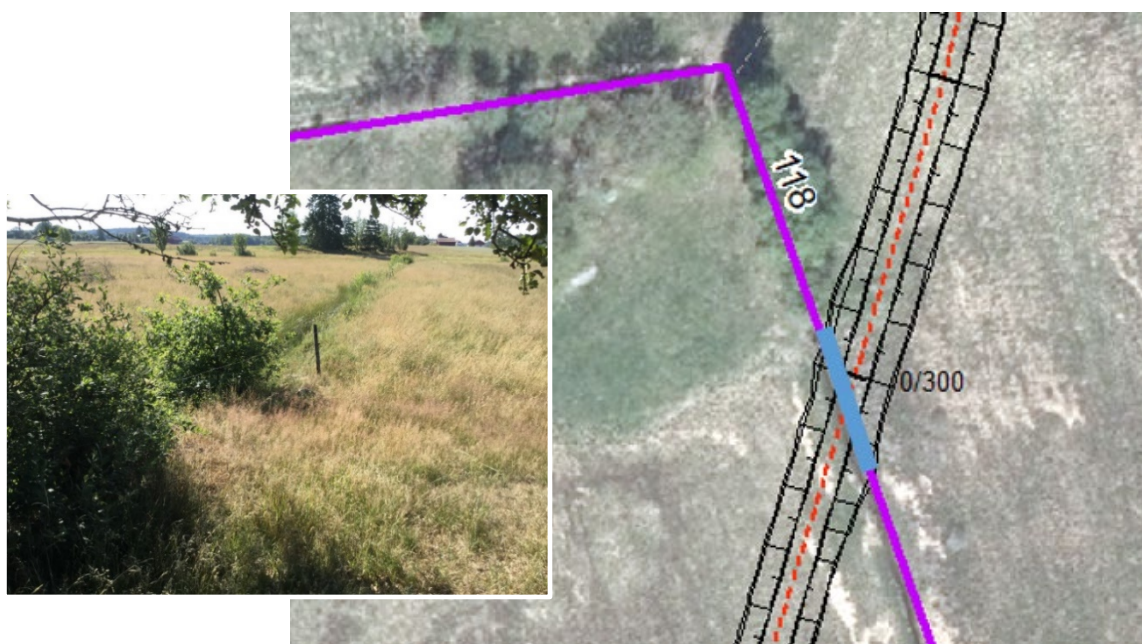
Objekt 118. Öppet dike (lila linje) i åkermark. Blå linje markerar del av diket som berörs av planerad, enskild väg. Övriga ritade linjer markerar väg-/arbetsområde.

Småvatten – Öppet dike	Objekt 118
<b>Beskrivning</b>	<p>Öppet vattenförande dike. Krönbredd cirka 2 meter, djup cirka 0,5 meter och bottenbredd 1 meter. Intill diket finns åker/betesmark i träda och i den norra delen finns en åkerholme. Vegetationen utgörs av hallon, älggräs, hässlebrodd, kärrfräken, bredkaveldun, veketåg, smalkaveldun och brännässla. I den nordöstra delen finns en trädrad med ung björk.</p> <p>Total längd 265 m</p>
<b>Läge</b>	0/300 enskild/lokalväg
<b>Intrång</b>	Ca 45 meter läggs i trumma eller påverkas vid anläggande av väg.
<b>Möjliga kompensationsåtgärder/skyddsåtgärder</b>	För att ta bort diket krävs anläggande av annat småvatten som skyddsåtgärd eftersom det är en viktig livsmiljö för åkergröda. Skyddsåtgärden kan ingå i större kompensationsåtgärd som föreslås intill. <i>Se även PM Faunakonnektivitet och faunapassager.</i>

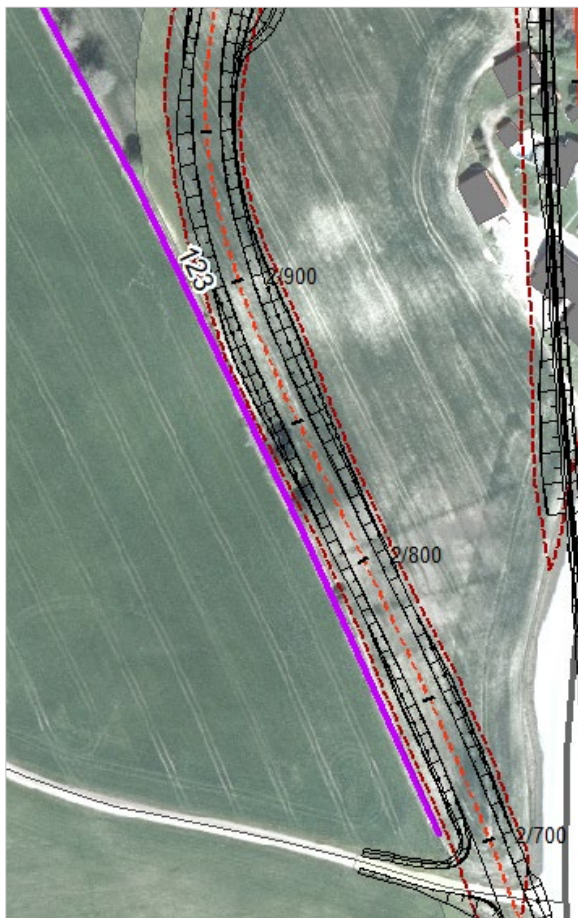
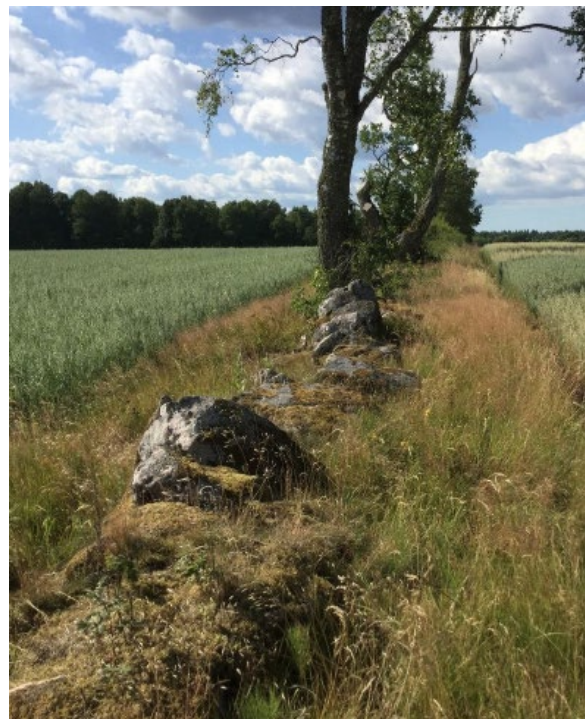
Objekt 123. Stenmur (lila linje) i åkermark. Övriga ritade linjer markerar väg-/arbetsområde.

Stenmur		Objekt 123	
<b>Beskrivning</b>	Lång delvis igenväxt stenmur med stora stenar, cirka 1,5 meter bred och med åker på båda sidor. Vegetation längs med muren utgörs av vildapel, björk, ek och rönn. På sina ställen talrikt med åkertistel som lockar insekter.		
	Total längd: 420 m		
<b>Läge</b>	2/700-2/900 enskild/lokalväg		
<b>Intrång</b>	Det ska inte ske något intrång, men cirka 220 meter ligger parallellt med lokalvägen i anslutning till vägområdet.		
<b>Möjliga kompensationsåtgärder/ skyddsåtgärder</b>	Viktigt att stenmuren inte används som uppläggnings-/avstjälningsplats eller liknande under arbetet.

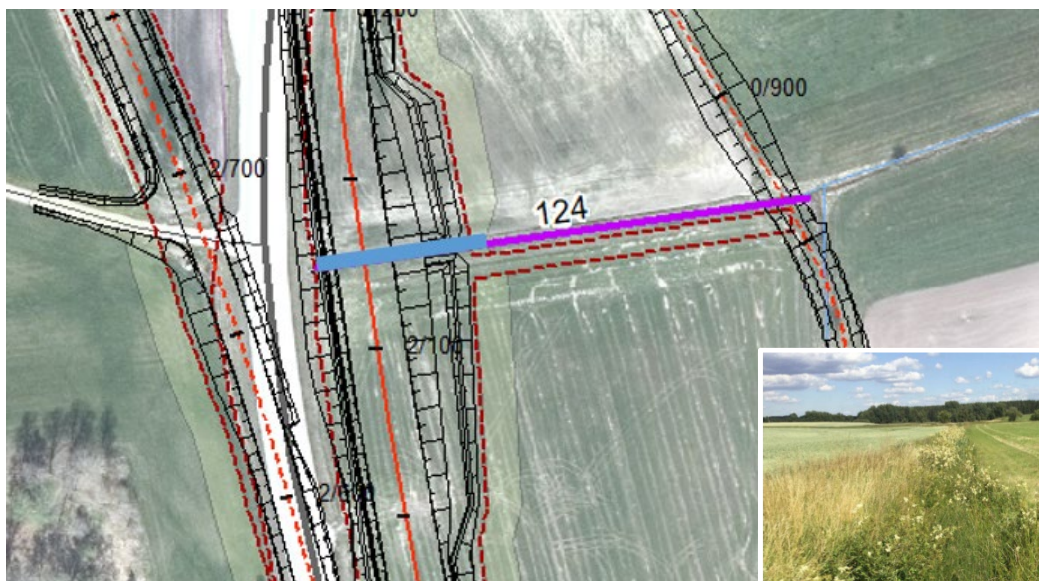
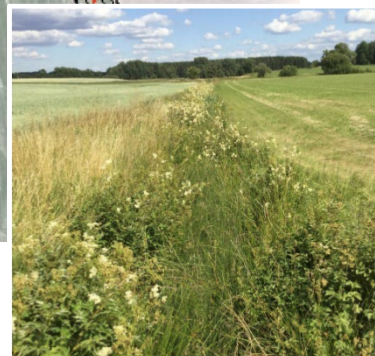
Objekt 124. Öppet dike (lila linje) i åkermark. Blå linje visar del av diket som berörs av vägprojektet. Övriga ritade linjer markerar väg-/arbetsområde.

Småvatten – Öppet dike		Objekt 124
<b>Beskrivning</b>	Öppet dike mellan åker och vall. Krönbredd 2 meter, djup 1;5 meter och bottenbredd 1 meter. Vegetationen i diket utgörs av älggräs, veketåg, bredkaveldun. Torrt i diket vid inventeringstillfället.	
	Total längd 150 m	
<b>Läge</b>	2/130 (ca 40 m) och 1/050 enskild/lokalväg (ca 13 m)	
<b>Intrång</b>	Diket kulverteras under ny E20 och ny lokalväg, totalt cirka 40 + 15 meter.	
<b>Möjliga kompensationsåtgärder/ skyddsåtgärder</b>	Diket kan kompenseras inom större åtgärd på annan del av sträckan.

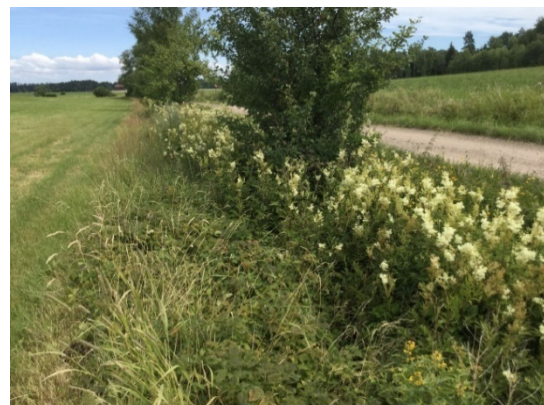
Objekt 125. Öppet dike (lila linje) längs med åker och väg. Blå linje visar del av diket som berörs av vägprojektet. Övriga ritade linjer markerar väg-/arbetsområde.

Småvatten – Öppet dike	Objekt 125
<b>Beskrivning</b>	Långt vattenförande öppet dike i åkermark, delvis längs med grusväg. Krönbredd 2 meter, djup 1,5 meter och bottenbredd 1,5 meter. Vegetationen längs med diket utgörs av älggräs, sälg, björk, brännässla, strandlysing, rönn och vildapel.  Total längd 950 m
<b>Läge</b>	E20 1/600 (ca 20 m) och enskild väg 1/030 (ca 25 m)
<b>Intrång</b>	Ovanstående sträckor kommer att läggas i trumma 800 mm eller kulverteras ingående i åkerdränsystem. Vid E20 påverkas ca 20 m och vid enskild väg ca 25 meter biotopskyddad dikesmiljö. Ytterligare delar av diket kommer att kulverteras eller grävas om, men dessa är inte biotopskyddade.
<b>Möjliga kompensationsåtgärder/ skyddsåtgärder</b>	Diket kan kompenseras inom större åtgärd på annan del av sträckan.

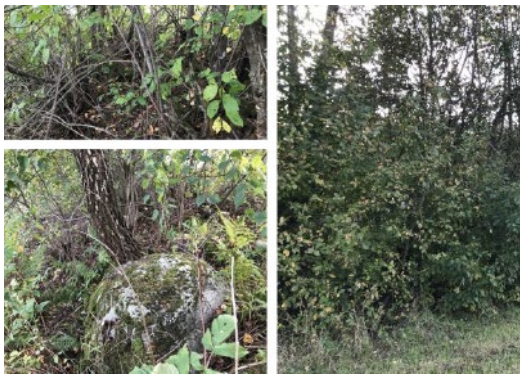
*Objekt BD. Stenmur (lila linje) i jordbruksmark. Blå linje visar del av diket som berörs av vägprojektet. Röd punkt visar förslag på plats för eventuellt stenröse. Övriga ritade linjer markerar väg-/arbetsområde.*

Öppet dike	Objekt BD
<b>Beskrivning</b>	Stenmur som är igenvuxen med medelålders träd och buskar, bland annat sälg, björk och asp. Stenmuren är delvis raserad och beskuggad av vegetation. Typiska arter är hallon, träjon, åkertistel och örnbräken. Det finns också enstaka exemplar av krushättemossa, som är en så kallad signalart som visar att miljön har naturvärden.  Total längd ca 188 m
<b>Läge</b>	1/180 – 1/230 E20
<b>Intrång</b>	Ca 80 meter tas bort.
<b>Möjliga kompensationsåtgärder/ skyddsåtgärder</b>	Stenarna bör i första hand användas för att restaurera resterande del av muren, alternativt kan ett röse skapas i den ände av kvarvarande mur som hamnar närmast vägen. Alla åtgärder ska samrådats med markägaren.

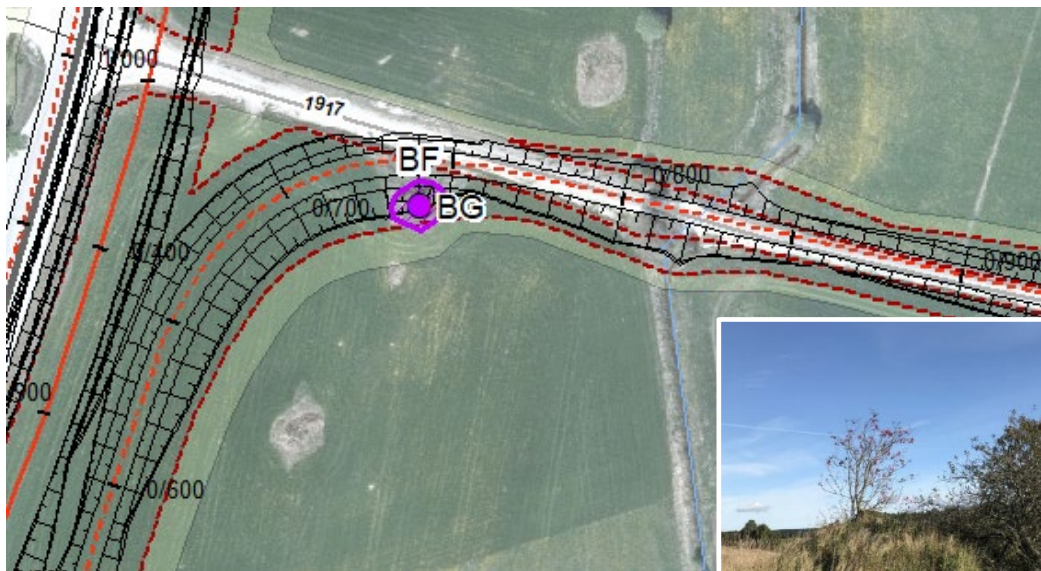
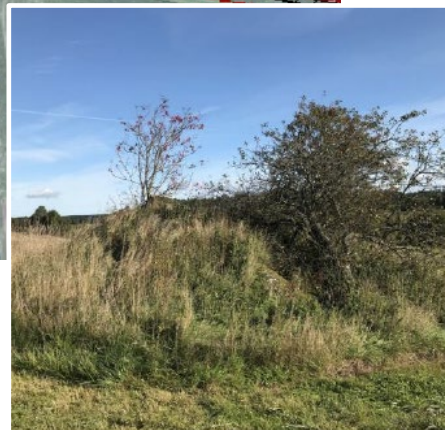
*Objekt BF. Åkerholme (lila yta). På kartan syns även ett odlingsröse (lila punkt). Övriga ritade linjer markerar väg-/arbetsområde.*

Åkerholme	Objekt BF
<b>Beskrivning</b>	En åkerholme med ett odlingsröse (objekt BG) och buskvegetation. På gränsen att klassas som biotopskyddat eftersom det delvis angränsar till en grusväg.
<b>Läge</b>	Väg 1916 0/740
<b>Intrång</b>	Åkerholmen tas bort.
<b>Möjliga kompensationsåtgärder/ skyddsåtgärder</b>	Åkerholmen kan kompenseras inom större åtgärd på annan del av sträckan.

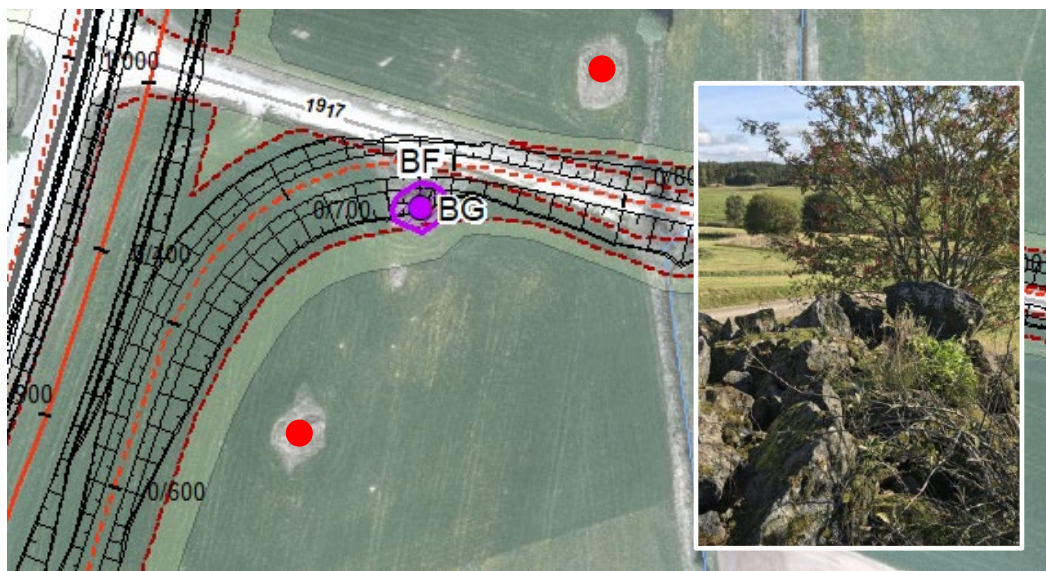
Objekt BG. Odlingsröse (lila punkt). På kartan syns även åkerholmen (lila yta) som röset ligger på. Röset kan förslagsvis byggas upp på nytt i något av de föreslagna lägena (röda punkter). Övriga ritade linjer markerar väg-/arbetsområde.

Odlingsröse	Objekt BG
<b>Beskrivning</b>	Ett odlingsröse i öppet, solbelyst läge på en åkerholme (objekt BF). Vanliga arter i röset är hallon och brännässla. Här finns ett bebott grävlingsgryt.
<b>Läge</b>	Väg 1916 0/740
<b>Intrång</b>	Odlingsröset tas bort.
<b>Möjliga kompensationsåtgärder/ skyddsåtgärder</b>	Stenarna kan användas till att anlägga ett nytt röse, förslagsvis i något av de lägen som markerats som röda punkter i kartan. Alla åtgärder ska samrådats med markägaren.  Åtgärder bör anpassas tidsmässigt med tanke på grävling. Hösten kan vara lämplig då djuret inte har ungar. Vintertid sover grävlingar längre perioder i sina gryt.

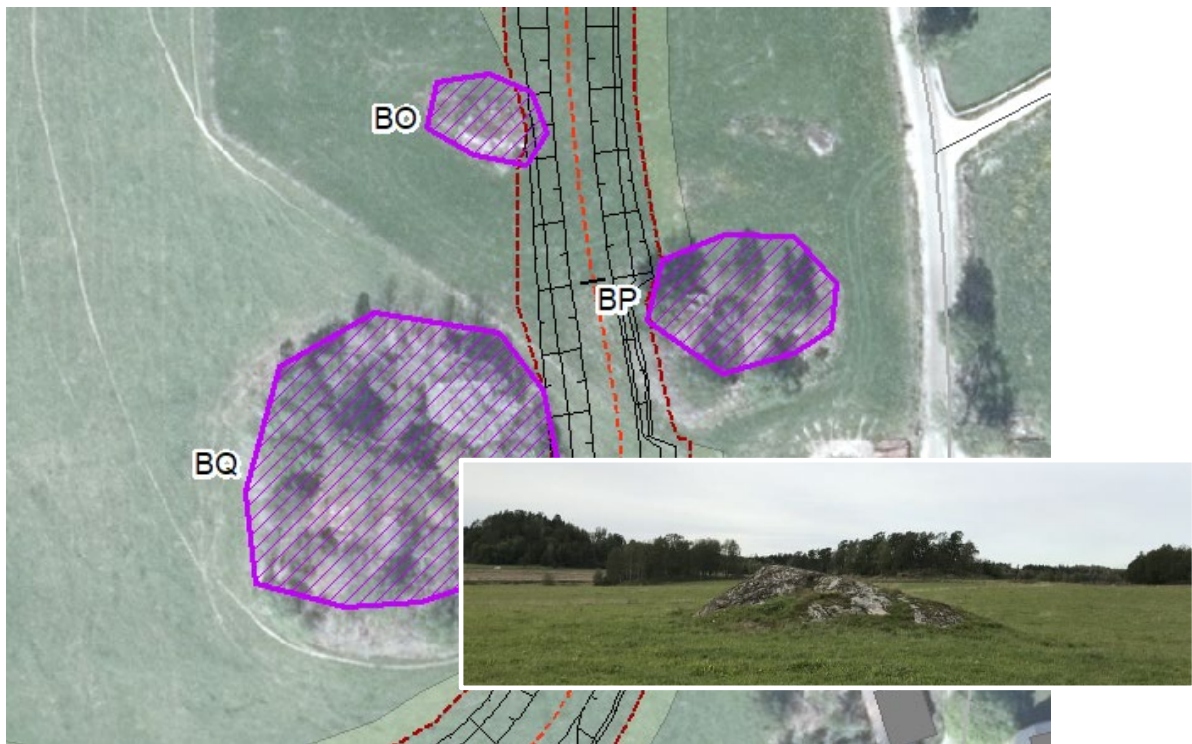
Objekt BO. Åkerholme (lila yta). På kartan syns även ett åkerholmarna BP och BQ (lila ytor). Övriga ritade linjer markerar väg-/arbetsområde.

Åkerholme	Objekt BO
<b>Beskrivning</b>	En mindre åkerholme som består av berg i dagen med en del blottad sand/jord. Bland arterna finns liten blåklocka, röllika, gråfibbla, harklöver och maskros.  Storlek ca 0,02 ha
<b>Läge</b>	Väg 1916 1/280
<b>Intrång</b>	Åkerholmen påverkas i östra kanten och mister sitt skydd.
<b>Möjliga kompensationsåtgärder/ skyddsåtgärder</b>	Vägområdet har anpassats för att minimera ingrepp i åkerholmen. Den påverkan som blir kan kompenseras inom större åtgärd utmed E20.  Åkerholmen bör inte användas som uppläggnings-/avstjälningsplats eller liknande under arbetet.

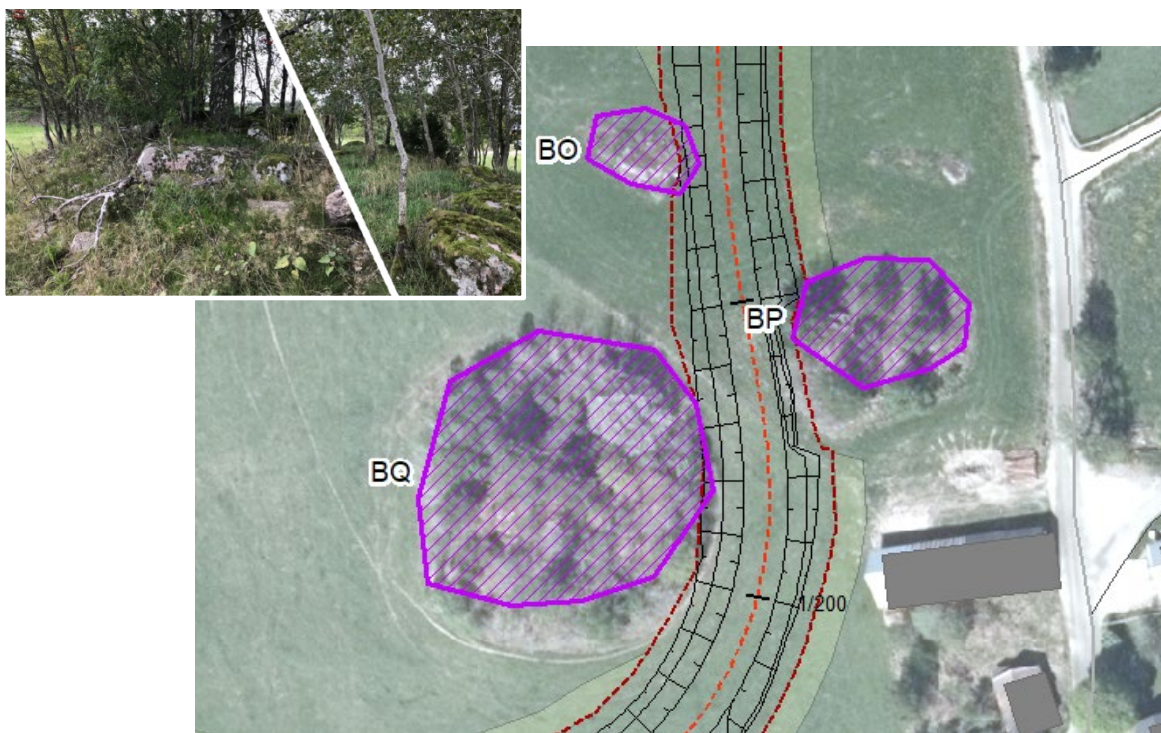
Objekt BP. Åkerholme (lila yta). På kartan syns även ett åkerholmarna BO och BQ (lila ytor). Övriga ritade linjer markerar väg-/arbetsområde.

Åkerholme	Objekt BP
<b>Beskrivning</b>	En åkerholme med yngre aspskog som har inslag av björk, ask och rönn. Förutom två något äldre björkar med skorpbark saknas äldre träd.  Storlek ca 0,05 ha
<b>Läge</b>	Väg 1916 1/240
<b>Intrång</b>	Intrång bör kunna undvikas, men åkerholmen mister sitt skydd.
<b>Möjliga kompensationsåtgärder/skyddsåtgärder</b>	Vägområdet har anpassats för att undvika ingrepp i åkerholmen. Ytterligare kompensationsåtgärder bör inte krävas.  Åkerholmen bör inte användas som uppläggnings-/avstjälningsplats eller liknande under arbetet.

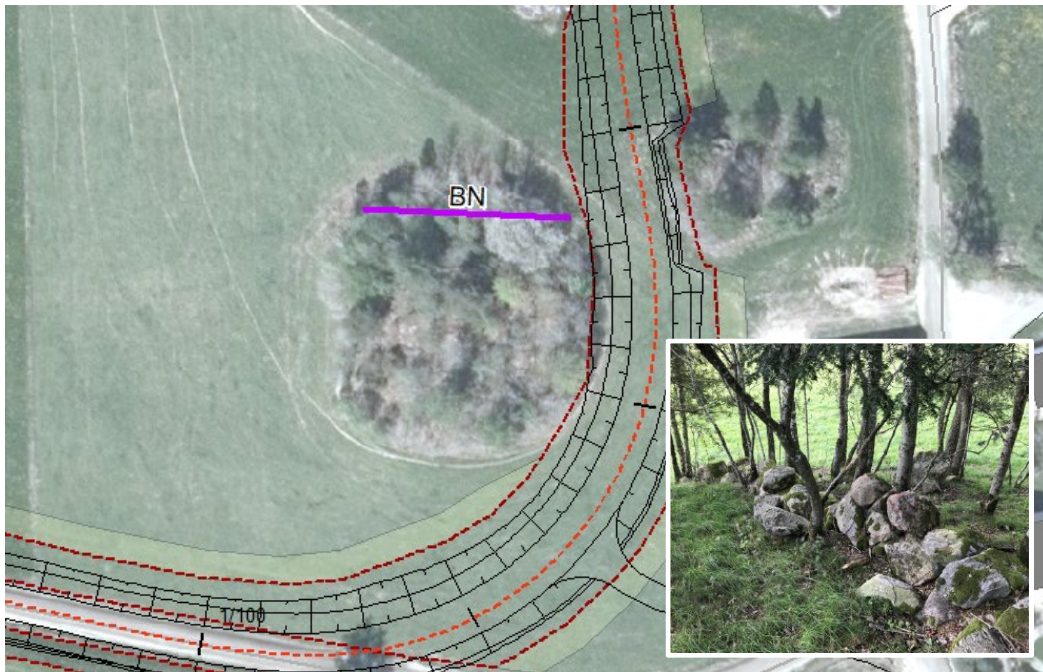
Objekt BN. Stenmur (lila linje). Övriga ritade linjer markerar väg-/arbetsområde.

Stenmur	Objekt BN
<b>Beskrivning</b>	Stenmur som löper genom åkerholme BQ. Muren är trädbevuxen och mestadels beskuggad.  Total längd 37 m
<b>Läge</b>	Väg 1916 1/240
<b>Intrång</b>	Intrång bör kunna undvikas.
<b>Möjliga kompensationsåtgärder/ skyddsåtgärder</b>	Inga upplag bör ske mot stenmuren under arbetet.

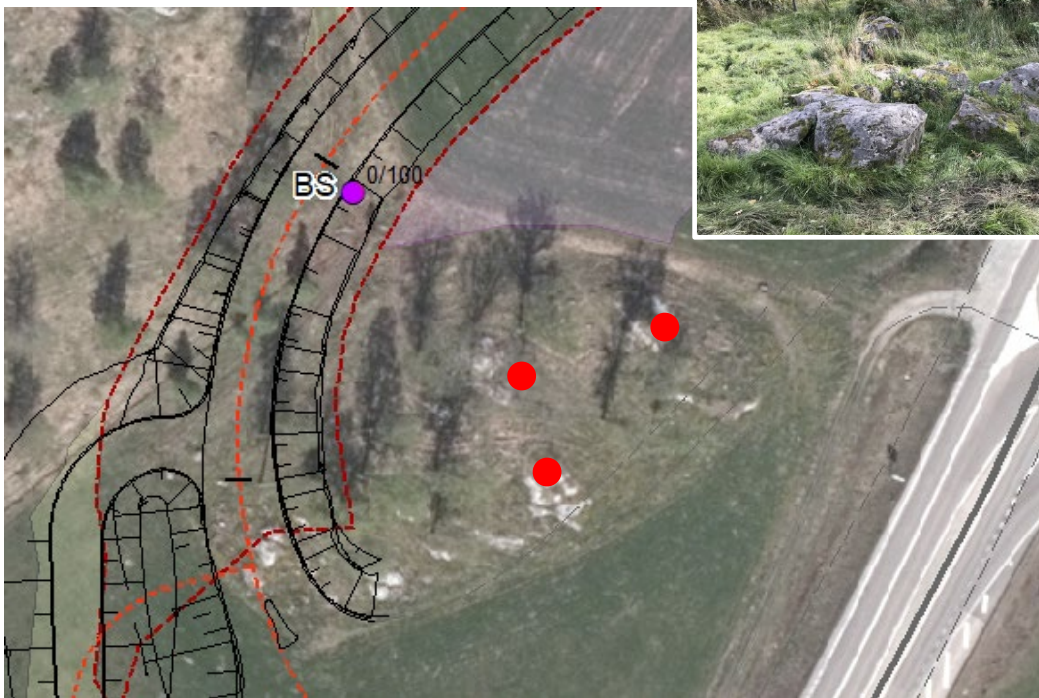
Odlingsröse	Objekt BS
<b>Beskrivning</b>	Ett röse bestående av ett tiotal block i betesmark. Inom röset finns nedbetad björk och brakved, max 30 cm höga. Dessutom finns gökärt, fyrkantig johannesört, midsommarblomster och bredbladigt gräs.
<b>Läge</b>	Väg 2504 0/100 vid Rasta
<b>Intrång</b>	Odlingsröset tas bort.
<b>Möjliga kompensationsåtgärder/ skyddsåtgärder</b>	Stenarna kan användas till att anlägga ett nytt röse i något av de lägen som föreslås i kartan (röda punkter). Alla åtgärder sker i samråd med markägaren.

*Objekt BS. Odlingsröse (lila punkt). Röset kan återuppbyggas i något av de lägen som föreslås i kartan (röda punkter).*

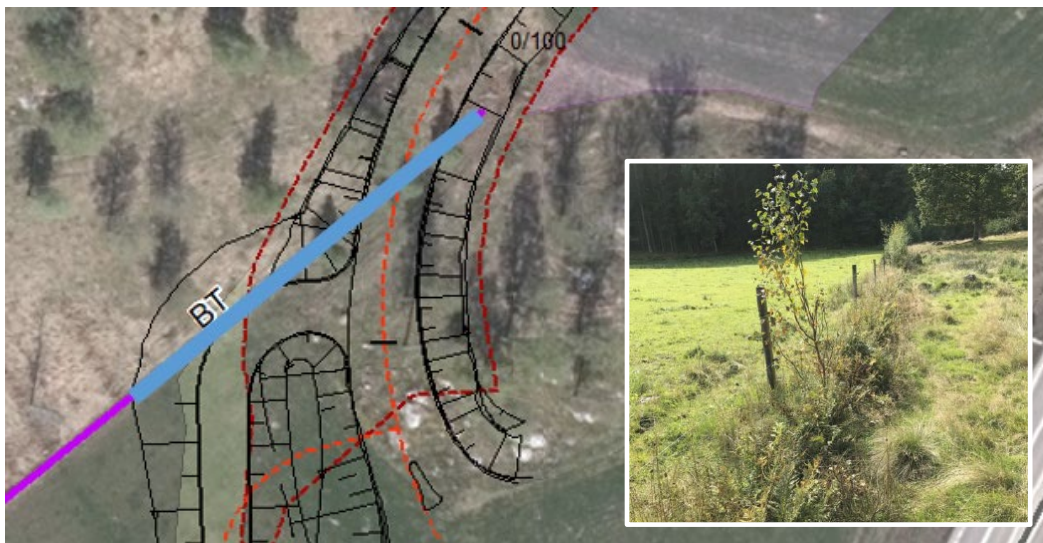
Öppet dike	Objekt BT
<b>Beskrivning</b>	Ett öppet dike i äldre jordbruksmark och som idag betas av nötdjur. Diket är ganska smal och grunt och var torrlagt vid inventeringstillfället.  Total längd ca 101 m
<b>Läge</b>	Väg 2504 0/080 vid Rasta
<b>Intrång</b>	Ca 67 meter tas bort.
<b>Möjliga kompensationsåtgärder/ skyddsåtgärder</b>	Diket kan kompenseras inom större åtgärd på annan del av sträckan.

Objekt BT. Öppet dike (lila linje). Blå linje visar den del av diket som berörs av vägprojektet. Övriga ritade linjer markerar väg-/arbetsområde.

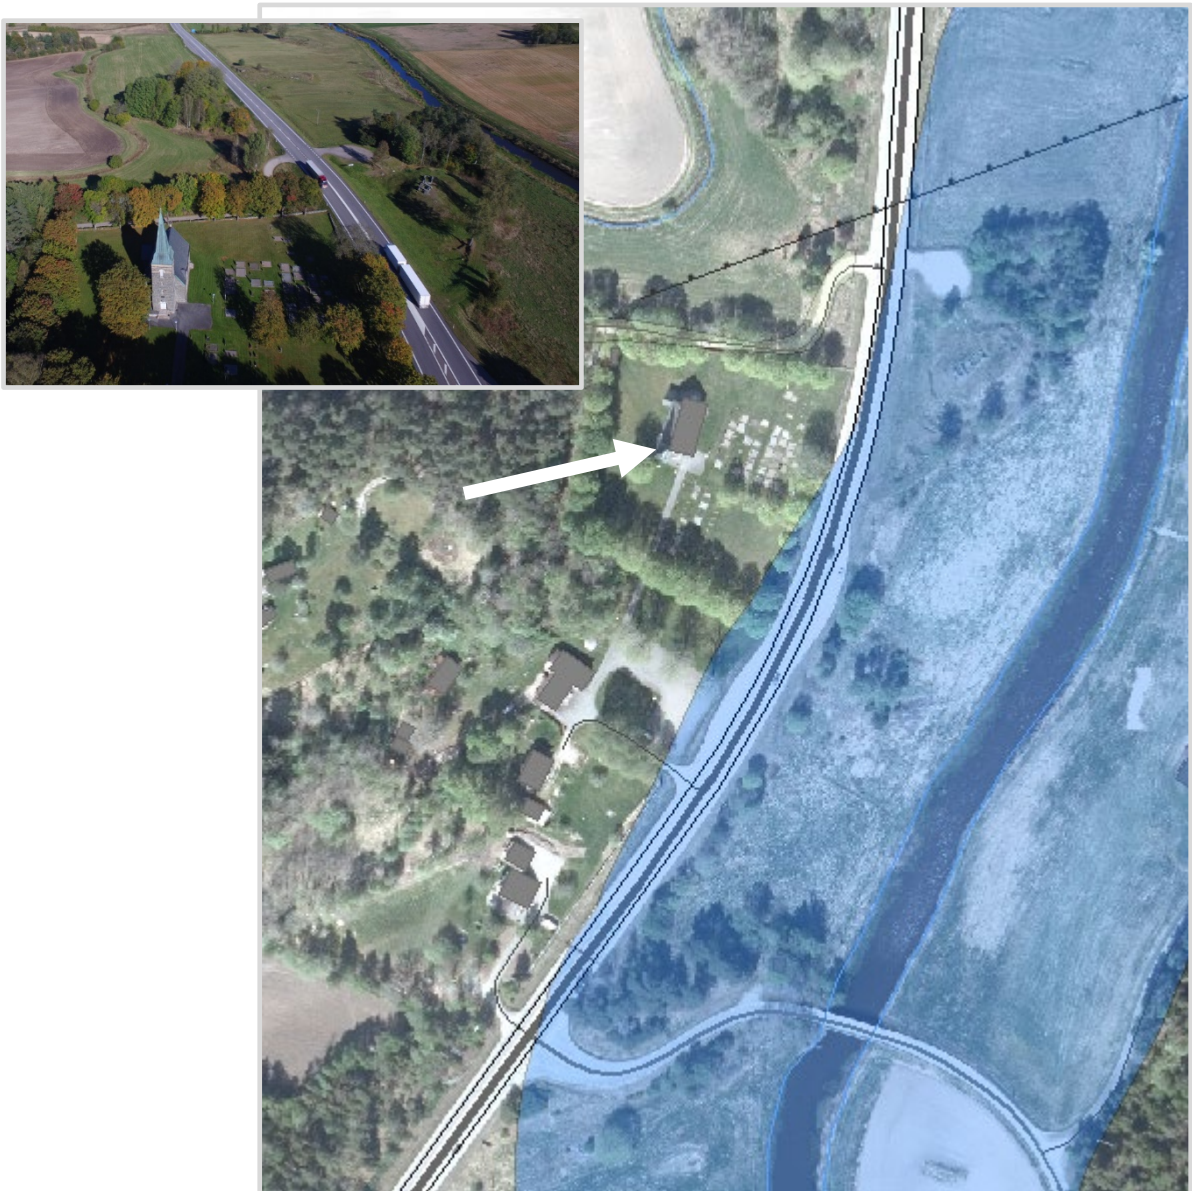
Strandskyddsområde	Område C - Nossan Södra Härene Kyrka
<b>Beskrivning</b>	Befintlig E20 smalnas av till lokalväg och får cykelfält. Vid Södra Härene kyrka omfattas vägsträckan av strandskydd för Nossan.
<b>Läge</b>	Befintlig E20 i höjd med Södra Härene Kyrka
<b>Intrång</b>	Befintlig väg byggs om till lokalväg med cykelväg/cykelmöjlighet.
<b>Möjliga kompensationsåtgärder/ skyddsåtgärder</b>	Tillgängligheten ökar med GC-väg och livsvillkoren för djur- och växtlivet bedöms inte påverkas negativt. Kompensation bedöms inte krävas, men arbete i slänter bör minimeras vid gräsmarken utmed Jättakullen.

*Nossan vid Södra Härene kyrka (pilen). Befintlig E20 byggs om till lokalväg. En del av sträckningen hamnar inom strandskyddat område som illustreras som blåskuggat område. Övriga ritade linjer markerar väg-/arbetsområde.*

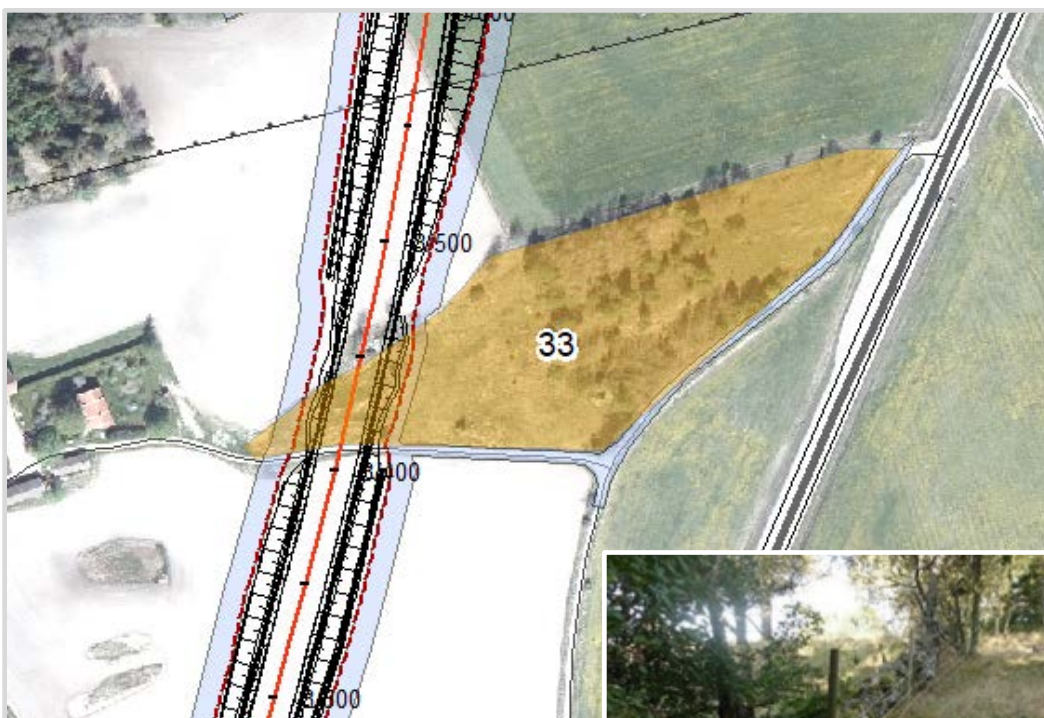
Värdefull naturmiljö	Objekt 33	NV-klass 3
<b>Beskrivning</b>	Får- och hästbetad hagmark som gränsar till åkermark och en mindre grusväg. Naturtypen klassas som äng och bete och biotopen som frisk-torräng. Här finns bärande träd, berg i dagen, stenmurar och flera hävdgynnade arter, bland annat liten blåklocka, gökärt och ängssyra. Artportalen visar fynd av slättergräsfjäril och sexfläckig bastardsvärmare som är rödlistad (NT). Gräsmarken bedöms ha ett påtagligt naturvärde, klass 3.	
	Total storlek ca 1,57 ha	
<b>Läge</b>	E20 3/410 - 3/460	
<b>Intrång</b>	Nya E20 skär genom västra delen av naturmiljön.	
<b>Möjliga kompensationsåtgärder/ skyddsåtgärder</b>	Inom naturmiljön begränsas området med tillfällig nyttjanderätt.	
	Viss kompensation sker inom större kompensationsåtgärd på annan del av sträckan, samt inom arbetet med andra artrika vägmiljöer (se PM Artrika vägmiljöer).

Objekt 33. Får- och hästbetad hagmark (orange område). Övriga ritade linjer markerar väg-/arbetsområde och det område som överlappar kommer att påverkas av vägen.

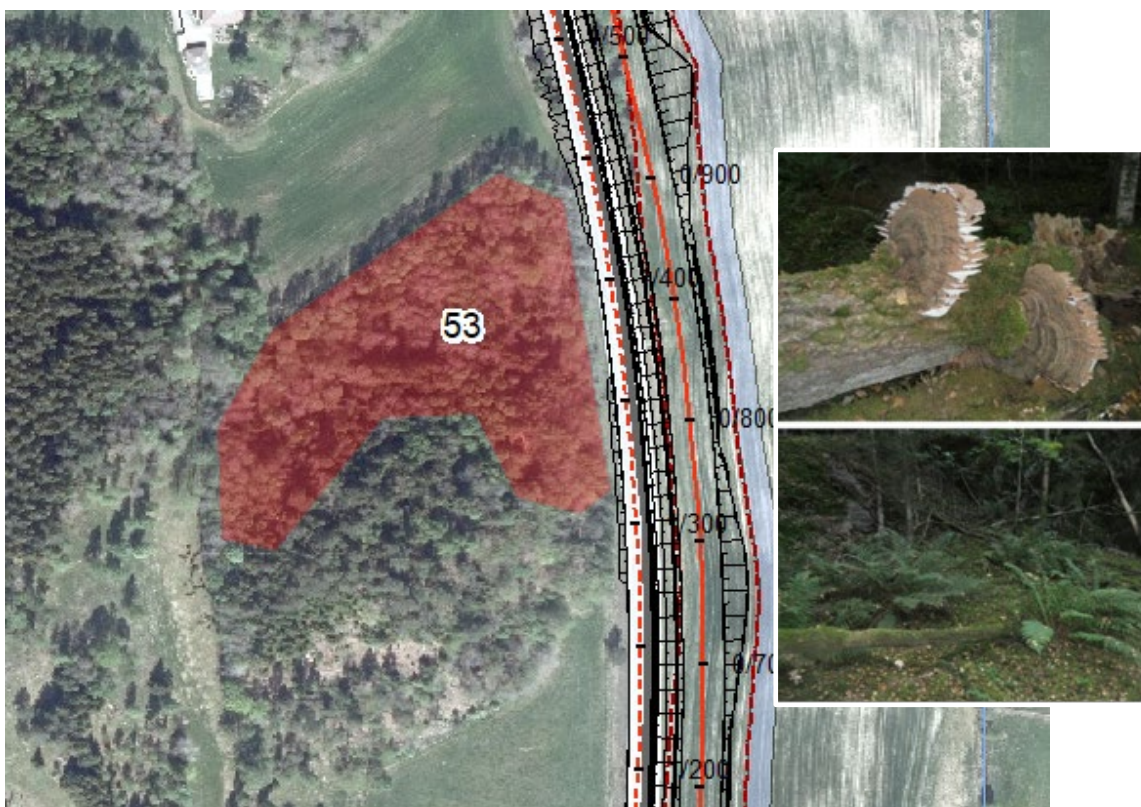
Skog och träd	Objekt 53	NV-klass 2
<b>Beskrivning</b>	<p>En grandominerad, olikåldrig skog med inslag av tall, ek, björk, oxel, rönn och asp. Flera av träden är grova med en stamdiameter på 75 – 85 cm. En asp har stamdiameter 105 cm. Flera av asparna har bohål. Marken är kuperad med mycket block och sten och det finns mycket död ved. I området finns flera signalarter, bland annat långflikmossa och krushättemossa. Området bedöms ha högt naturvärde, klass 2.</p> <p>Total storlek ca 1,37 ha</p>	
<b>Läge</b>	E20 0/760 – 0/900	
<b>Intrång</b>	Intrång har kunnat undvikas genom anpassning av lokalväg och E20.	
<b>Möjliga kompensationsåtgärder/ skyddsåtgärder</b>	Bedöms inte som nödvändigt.

Objekt 53. Olikåldrig grandominerad skog (rött område). Övriga ritade linjer markerar väg-/arbetsområde.

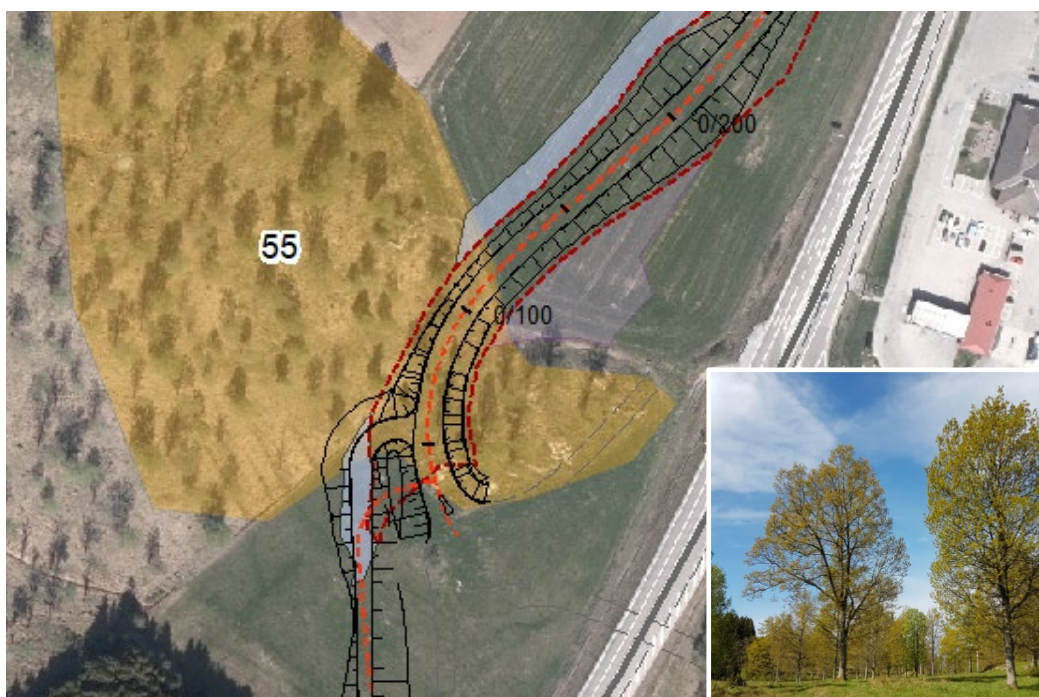
Värdefull naturmiljö	Objekt 55	NV-klass 3
<b>Beskrivning</b>	<p>Trädbeklädd betesmark där det går kor. Den omges av åkermark och granplantering. Naturtypen klassas som äng och betesmark och biotopen som betesmark. Biotopvärdet är påtagligt med ett tämligen utvecklat och blomrikt markskikt. Arter som påträffats är bland annat blåmunkar, ängsvädd och liten blåklocka. Miljön ger bra förutsättningar för en rik insektsfauna. Naturvärdet bedöms som påtagligt, klass 3.</p> <p>Total storlek ca 3,15 ha</p>	
<b>Läge</b>	E20 0/030 - 0/120	
<b>Intrång</b>	<p>Ny lokalväg skär genom betesmarken, mellan två kullar, och ansluter till en ny rondell strax sydost om dessa. Skärningen avskiljer den östra kullen från övrig betesmark. Även en bit av kullens östra sida tas i anspråk av en avfartsväg från E20.</p>	
<b>Möjliga kompensationsåtgärder/skyddsåtgärder</b>	<p>Inom naturmiljön begränsas området med tillfällig nyttjanderätt.</p> <p>Viss kompensation sker inom större kompensationsåtgärd på annan del av sträckan, samt inom arbetet med andra artrika vägmiljöer (se PM Artrika vägmiljöer).</p>

Objekt 53. Trädbeklädd betesmark (orange område). Övriga ritade linjer markerar väg-/arbetsområde.
