MKB, Rapport bullerutredning E4 Ljungby – Toftanäs

Ljungby kommun, Kronobergs län

2015-12-14 (reviderad 2016-02-12)

Titel: Vägplan. E4 Ljungby – Toftanäs
Dokumentslag: Vägplan, Bullerutredning
Utgivningsdatum: 2015-12-14 (reviderad 2016-02-12)

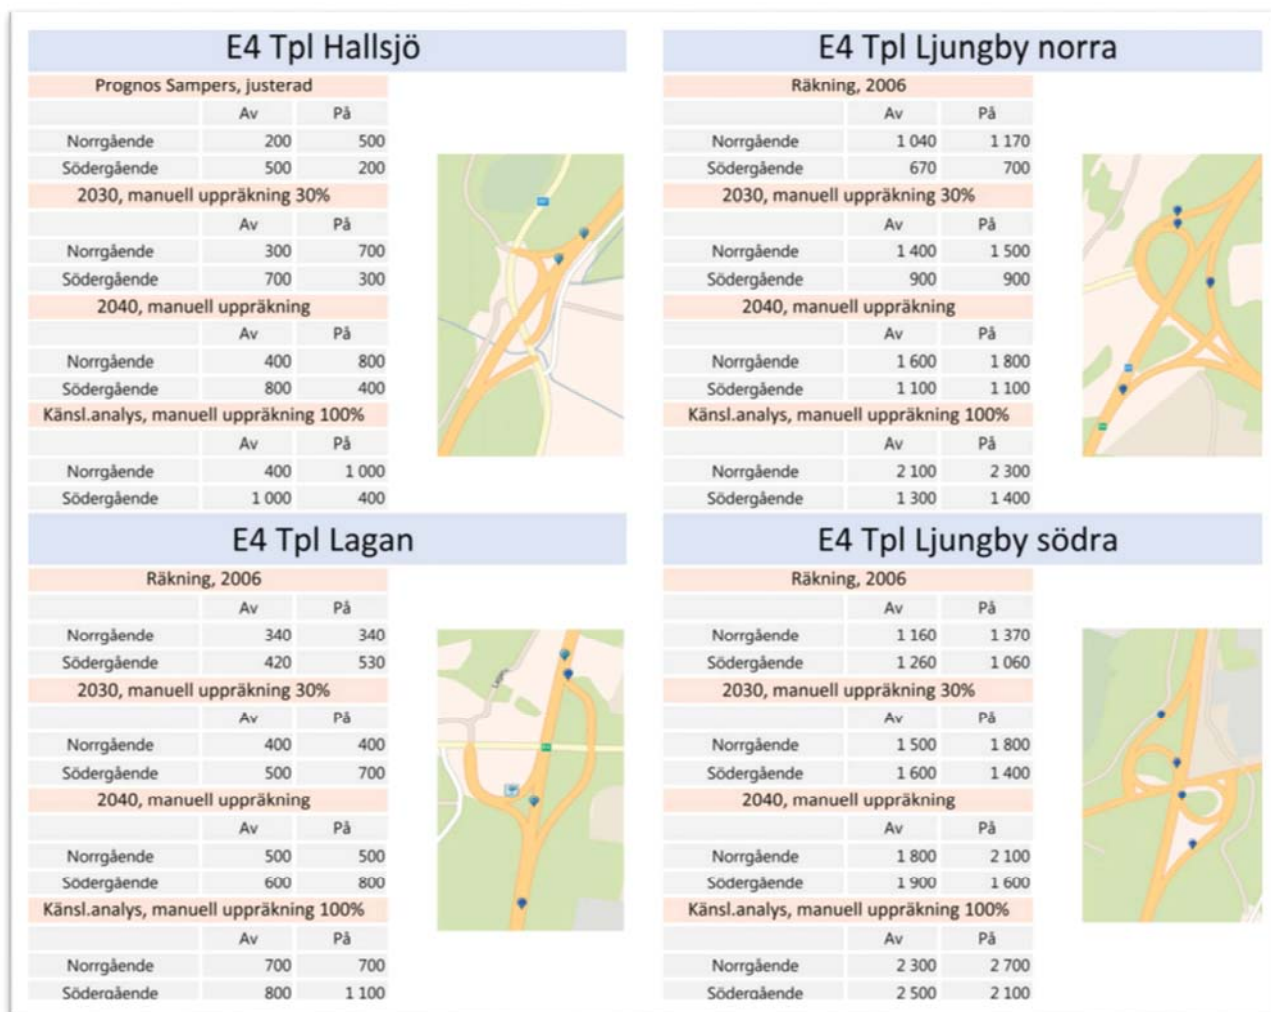
Figur 2. Trafikmängder vid de fyra trafikplatserna.
