PM SKYDDSBESTÄMMELSER E20 Vårgårda–Vara, delen Vårgårda– Ribbingsberg

Vägplan, 2019-11-22

Projektnummer: 150306

Dokumenttitel: PM Skyddsbestämmelser för E20 Vårgårda–Vara, delen Vårgårda–Ribbingsberg

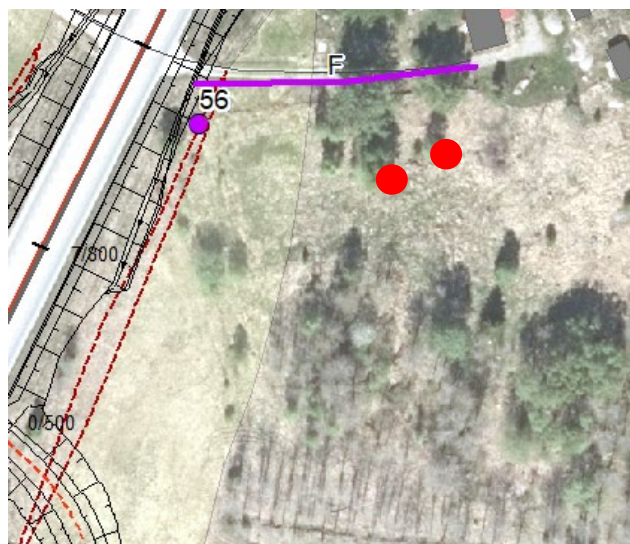
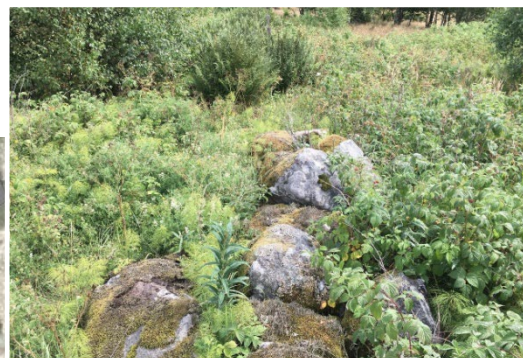
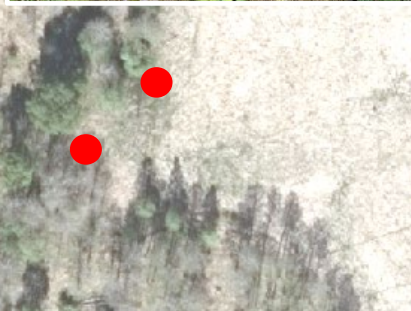
Odlingsröse	Objekt 56
Beskrivning	Odlingsröse i äldre betesmark där hävden upphört. Odlingsröse som löper ut i en stenmur. Objekten ligger i igenväxningsmark/tidigare betesmark. Omges av hög vegetation som hallon, skogsfräken, träjon, mjölkört och lövsly. Ligger inom område med naturvärdesklass 4.
Läge	E20 7/840
Intrång	Röset tas bort.
Möjliga kompensationsåtgärder/skyddsåtgärder	Stenarna kan användas till att bättra på/restaurera närliggande stenmur (objekt F), alternativt läggas som ett röse i något av förslagen i kartan nedan. Alla åtgärder samråds med markägaren.

Objekt 56. Odlingsröse (lila punkt). Stenarna kan användas till restaurering av den del av stenmuren (objekt F, lila linje) som blir kvar eller till ett nytt röse i något av föreslagna lägen (röda punkter) eller i liknande lägen. Övriga ritade linjer markerar väg-/arbetsområde.

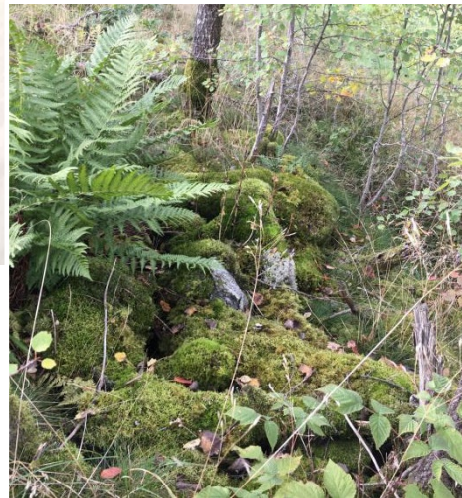
Odlingsröse	Objekt L
Beskrivning	Odlingsröse i kanten av åkermark. Stenarna har riklig påväxt av mossa samt enstaka majbräken. Röset beskuggas av unga aspträäd och aspsly.
Läge	Enskild väg 0/410, i höjd med E20 7/700
Intrång	Röset ligger inom område med tillfällig nyttjanderätt, men bör kunna undvikas.
Möjliga kompensationsåtgärder/ skyddsåtgärder	Om röset kan ligga kvar bör det stängslas in under vägbyggnation för att inte skadas av arbetsmaskiner. Om det inte går att undvika skador på röset används stenarna till att bygga nytt röse i något av föreslagna lägen i kartan eller liknande läge. Alternativt kan röse V byggas på. Kan även kompenseras enligt förslag för objekt F och G. Alla åtgärder samråds med markägaren.

Objekt L. Odlingsröse i jordbrukslandskap. Röse L kan kompenseras i något av de föreslagna lägena (röda punkter) eller genom att förstärka röse V. Övriga ritade linjer markerar väg-/arbetsområde.

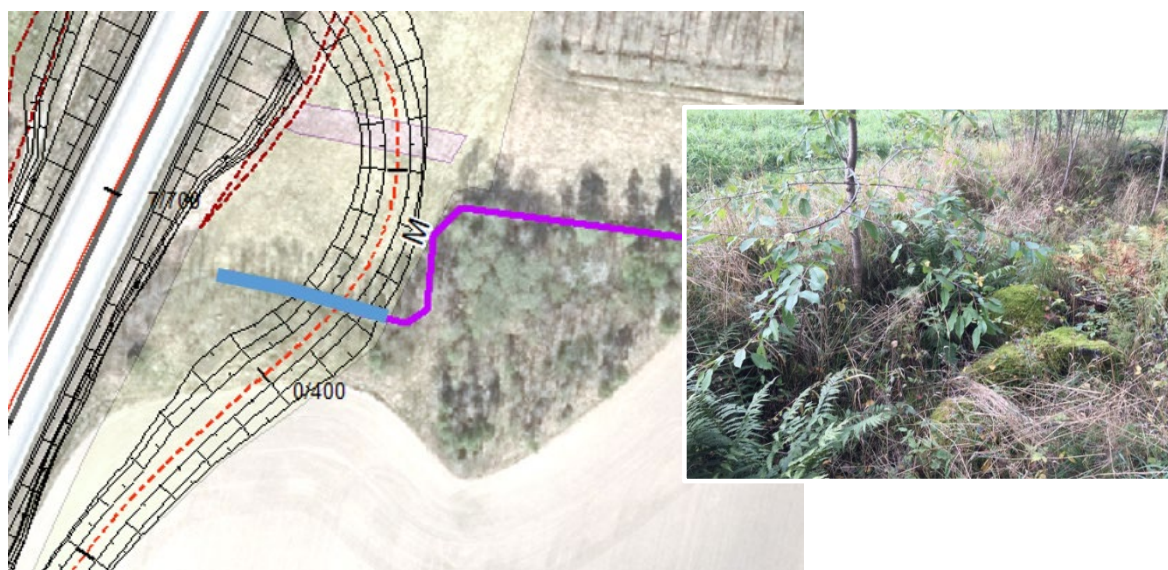
Öppet dike	Objekt M
Beskrivning	Öppet dike mellan åkermark och lövskog. I diket växer träjon, tuvtåtel, veketåg, yngre asp och rönn. Diket är bitvis ganska igenvuxet. Total längd 112 m
Läge	Enskild väg 0/420, i höjd med E20 7/690
Intrång	Ca 33 meter tas bort eller påverkas.
Möjliga kompensationsåtgärder/ skyddsåtgärder	Kan kompenseras inom större åtgärd längs annan del av vägsträckan.

Objekt M. Relativt igenvuxet dike i jordbrukslandskap. Lila linje visar diket. Blå linje visar den del av diket som berörs av vägprojektet. Övriga ritade linjer markerar väg-/arbetsområde.

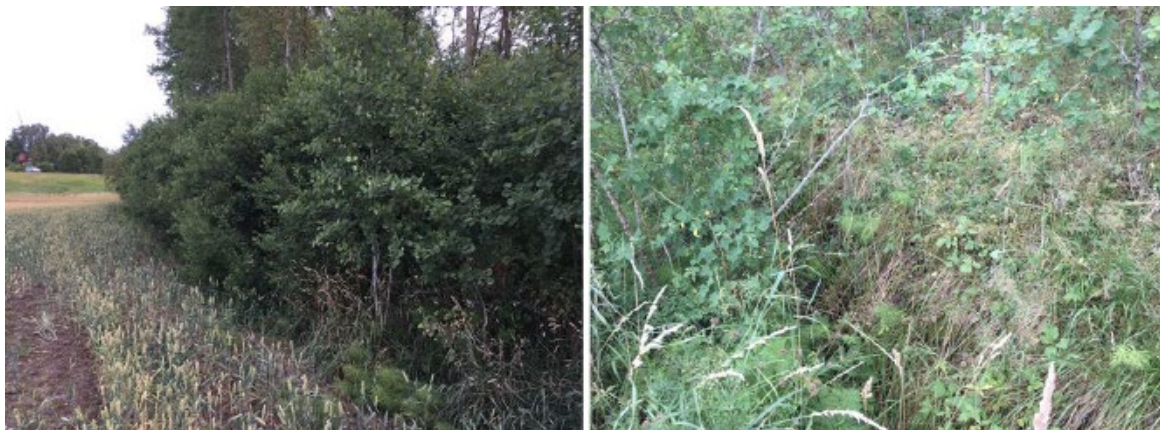
Öppet dike	Objekt 59
Beskrivning	Öppet dike på gränsen till odlad åkermark och aspskog. Skuggas av bård av aspsly. Fukthållande med nejlikrot, veketåg och skogsfräken. Total längd 75 m
Läge	Enskild väg 1/050, i höjd med E 20 7/700
Intrång	Ca 5 m i vardera änden, dvs totalt ca 10 m, tas bort eller påverkas.
Möjliga kompensationsåtgärder/skyddsåtgärder	Kan kompenseras inom större åtgärd längs annan del av vägsträckan.

Objekt 59. Dike i jordbrukslandskap. Lila linje visar diket. Blå linjer visar de delar av diket som berörs av vägprojektet. Övriga ritade linjer markerar väg-/arbetsområde.

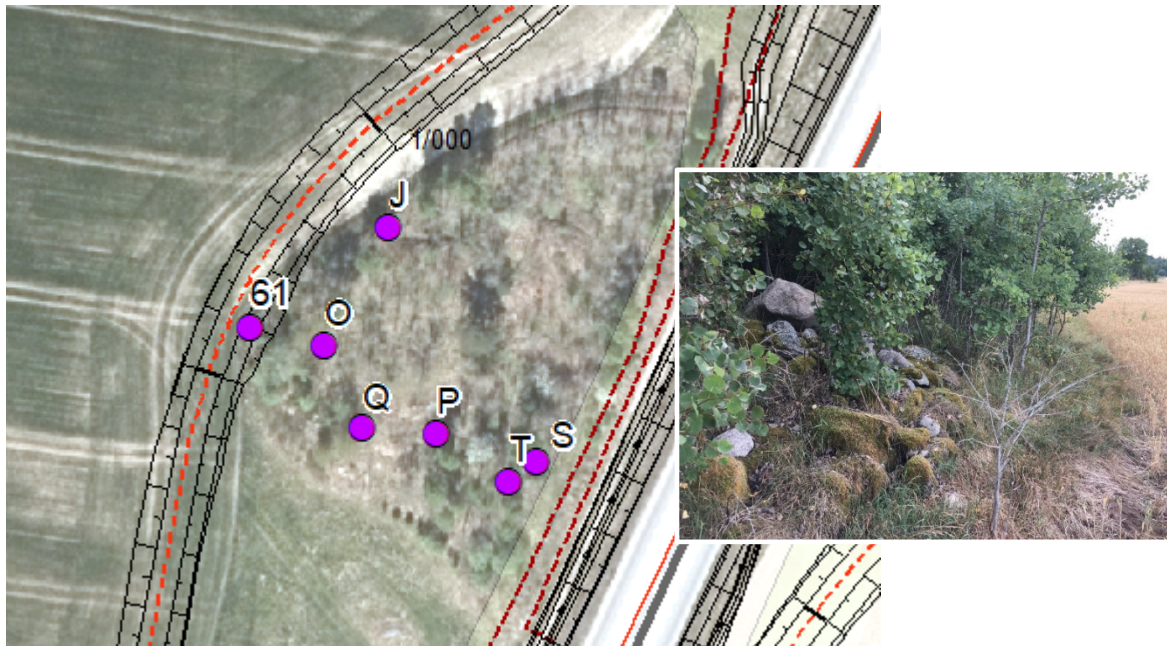
Odlingsröse	Objekt 61
Beskrivning	Odlingsröse mot odlad åkermark. Tämligen väl beskuggat av yngre asp.
Läge	Enskild väg 1/050, i höjd med E20 7/640
Intrång	Röset tas bort.
Möjliga kompensationsåtgärder/ skyddsåtgärder	Stenarna från röset kan användas till att förstärka något annat befintligt röse som visas i kartan, alternativt i liknande läge. Alla åtgärder sker i samråd med markägaren.

Objekt 61. Odlingsröse (lila punkt) som tas bort kan kompenseras genom att förstärka något av övriga rösen - J, O, P, Q, S, T (lila punkter) - eller i något motsvarande läge. Övriga ritade linjer markerar väg-/arbetsområde.

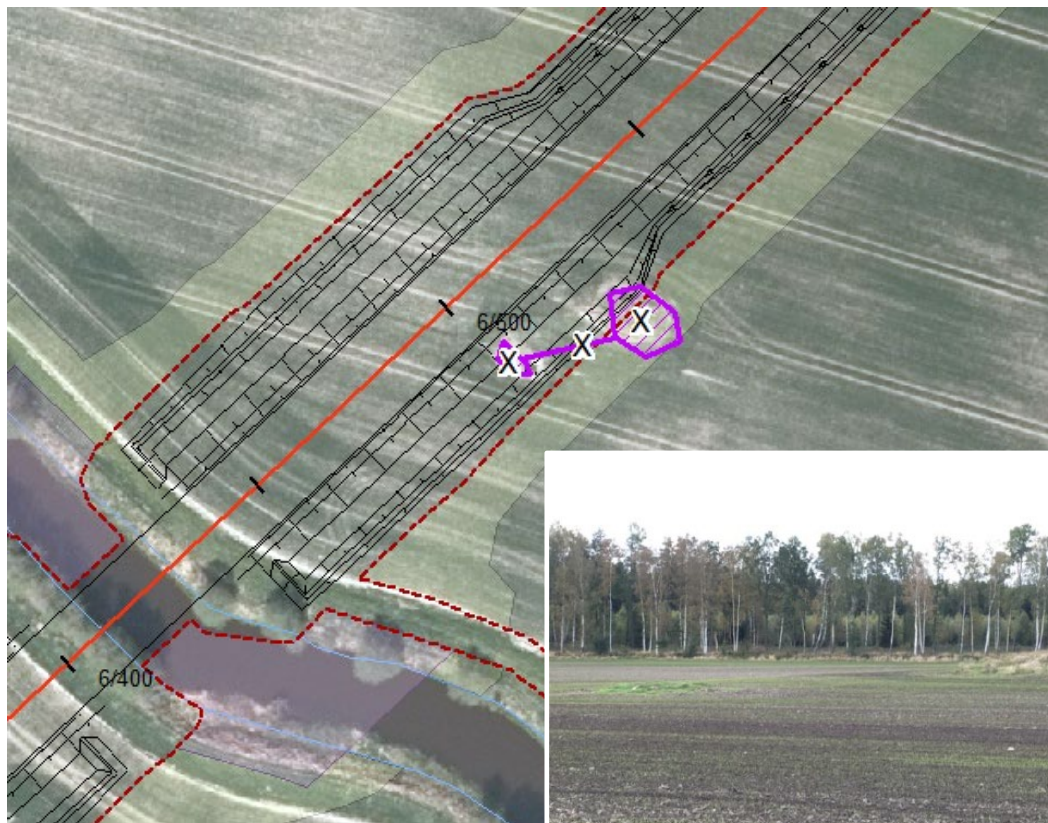
Åkerholme	Objekt X
Beskrivning	Objektet består av två små åkerholmar som ligger med cirka 10 meters mellanrum. Båda holmarna består av berg i dagen och det växer bredbladigt gräs och kruståtel runt bergytan och upp i skrevor. Holmarna bedöms inte ha några särskilda naturvärden, men solbelysta berghällar kan vara viktiga för bland annat kräldjur och insekter.
Läge	E20 6/520
Intrång	Ca 0,01 ha meter tas bort eller påverkas.
Möjliga kompensationsåtgärder/skyddsåtgärder	Kan kompenseras inom större åtgärd längs annan del av vägsträckan.

Objekt M. Två åkerholmar (lila ytor). Övriga ritade linjer markerar väg-/arbetsområde.

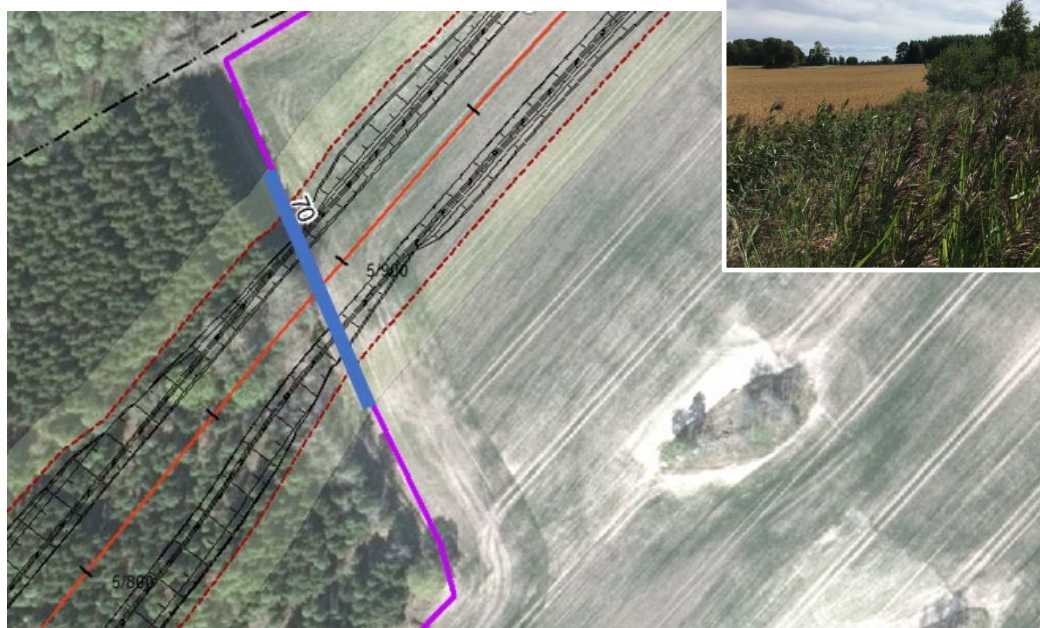
Öppet dike	Objekt 70
Beskrivning	<p>Öppet dike genom åkermark som är rikligt bevuxet med vass samt älggräs, hallon, strandlysing och strätta. Diket beskuggas delvis av yngre träd och buskar. Den södra delen av diket går på gränsen mellan skog och åker, denna del av diket är smalare och hyser sparsamt med fuktgynnad vegetation som veketåg. Diket mynnar i Nossan.</p> <p>Total längd 770 m</p>
Läge	<p>E20 5/880</p>
Intrång	<p>Den nya vägen korsar diket och cirka 65 meter tas bort eller påverkas.</p>
Möjliga kompensationsåtgärder/skyddsåtgärder	<p>Ca 300 m av diket går parallellt med E20 och där har den tillfälliga nyttjanderätten tagits bort för att inte påverka diket negativt under byggtid.</p> <p>Eftersom diket mynnar i Nossan är det viktigt att vägdragvatten inte släpps orenat till diket.</p> <p>Den del av diket som påverkas direkt av nya vägen kan kompenseras inom större åtgärd.</p>

Objekt 70. Öppet dike genom åkermark. Lila linje visar diket. Blå linje visar den del av diket som berörs av vägprojektet. Övriga ritade linjer markerar väg-/arbetsområde.

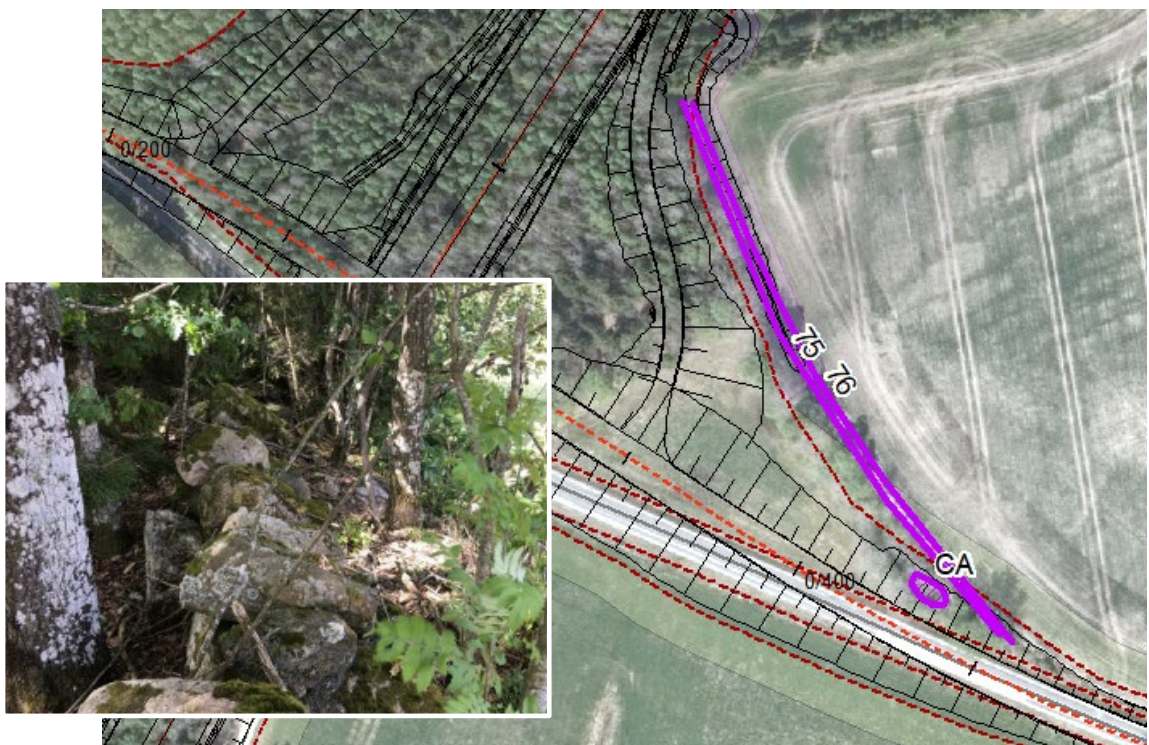
Stenmur	Objekt 75 (parallellt med dike 76)
Beskrivning	Väl beskuggad stenmur, delvis raserad, delvis intakt, som går utmed åkerkant. Parallellt med muren går ett dike (objekt 76). I väster fortsätter stenmuren in genom slutna skog, denna del omfattas ej av det generella biotopskyddet. Total längd 150 m
Läge	Väg 2504 0/450, vid ny trafikplats för E20
Intrång	Ca 55 meter tas bort vid anläggande av trafikplats. Övriga delar av stenmuren ligger nära vägområdet, men kommer sannolikt inte att påverkas negativt.
Möjliga kompensationsåtgärder/skyddsåtgärder	Under tiden anläggningsarbetet pågår bör de delar av muren som kan bevaras markeras med stängsel eller liknande så att de inte skadas under arbetet. Utmed kvarvarande mur bör träd och buskar rensas bort mot åkersidan så att muren blir solbelyst. De stenar som tas bort bör i första hand användas för att förstärka kvarvarande mur. Övriga stenar kan användas till att skapa rösen inom större kompensationsåtgärd på annan del av sträckan. Alla åtgärder sker i samråd med markägaren.

Objekt 75. Stenmur i jordbrukslandskap (lila linje). I kartan syns även objekt 76 (dike, lila linje) och objekt CA (småvatten, lila yta). Övriga ritade linjer markerar väg-/arbetsområde.

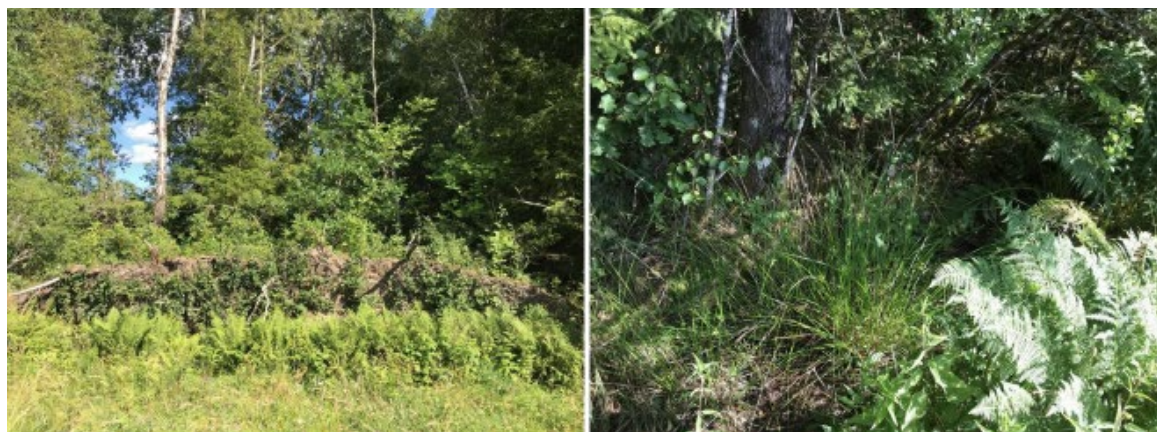
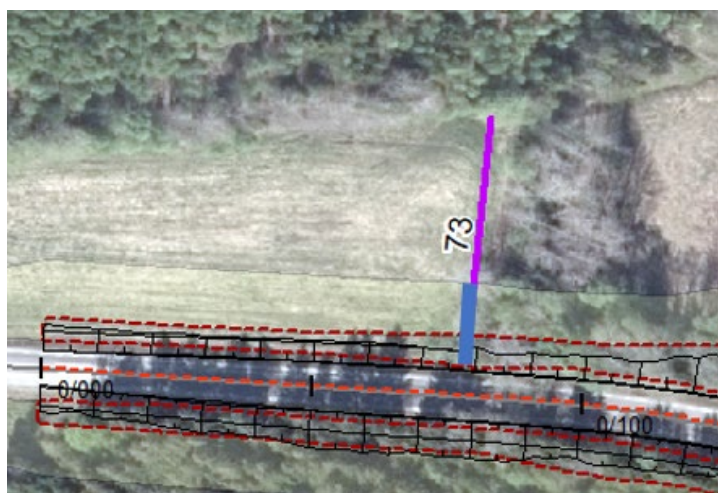
Öppet dike	Objekt 73
Beskrivning	Öppet, mindre dike i gränsen mellan aspskog och åkermark i träda. Vid inventeringen var diket uttorkat, men har fuktgynnad vegetation som vecketåg och träjon. Total längd 44 m
Läge	Väg 2504 0/075, väster om ny trafikplats för E20
Intrång	Ca 10–15 meter tas bort eller påverkas vid anläggandet av vägen.
Möjliga kompensationsåtgärder/skyddsåtgärder	I första hand kan resten av diket rensas för att motverka total igenväxning och gynna biologisk mångfald. I andra hand kan förlusten kompenseras inom större åtgärd på annan del av sträckan. Alla åtgärder ska samrådats med markägare.

Objekt 73. Öppet dike. Lila linje visar diket. Blå linje visar den del av diket som berörs av vägprojektet. Övriga ritade linjer markerar väg-/arbetsområde.

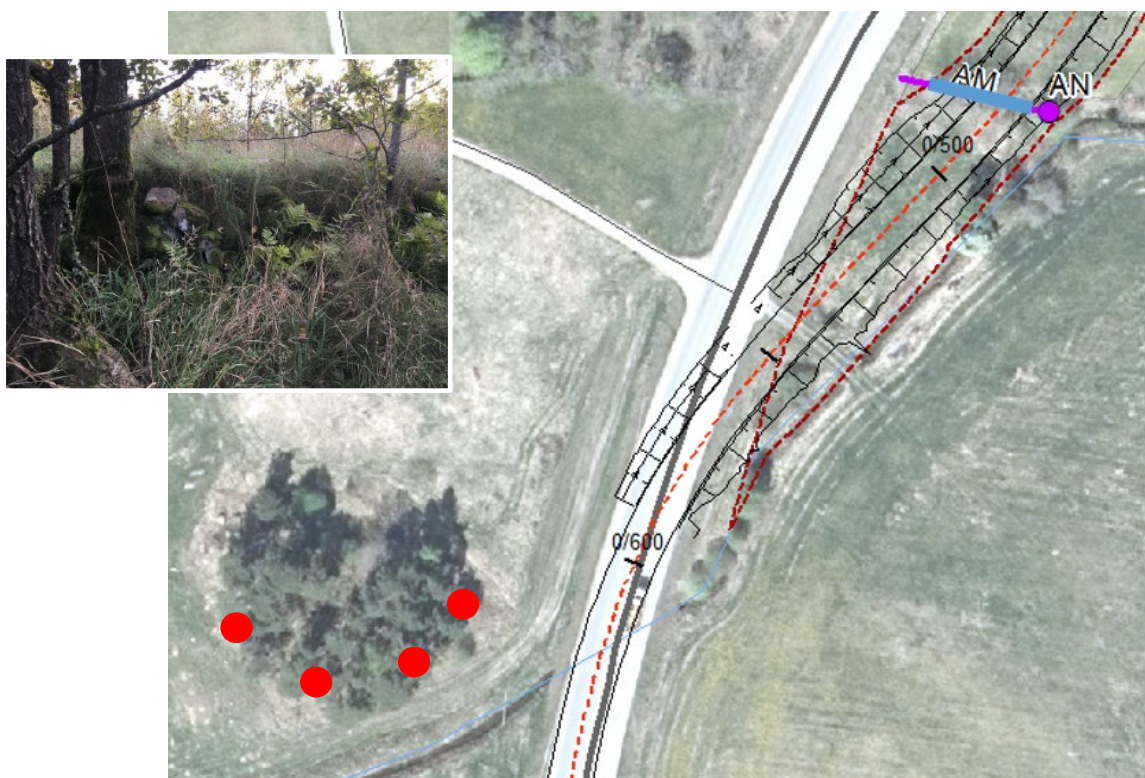
Stenmur	Objekt AM
Beskrivning	Stenmuren går mellan befintlig E20 och ett öppet dike. Idag är stenmuren till stor del övertäckt av jord och den beskuggas av yngre och enstaka medelålders aspar och rönnar. Total längd 30 m
Läge	Väg 2504 0/480, söder om bro över Nossan för befintlig E20.
Intrång	Ca 20 meter tas bort.
Möjliga kompensationsåtgärder/skyddsåtgärder	Stenarna från muren kan användas till att skapa nya rösen i den solbelysta skogskanten sydväst om platsen i några av de lägen (eller liknande) som föreslås som röda punkter i kartan. Det kan göras som en gemensam kompensation för objekt AM och AN. Alla åtgärder sker i samråd med markägaren.

Objekt AM. Stenmur (lila linje). Blå linje visar del av stenmuren som berörs av vägprojektet. Punkterna är förslag på platser för nya rösen (röda punkter). I bilden syns även objekt AN (odlingsröse). Övriga ritade linjer markerar väg-/arbetsområde.

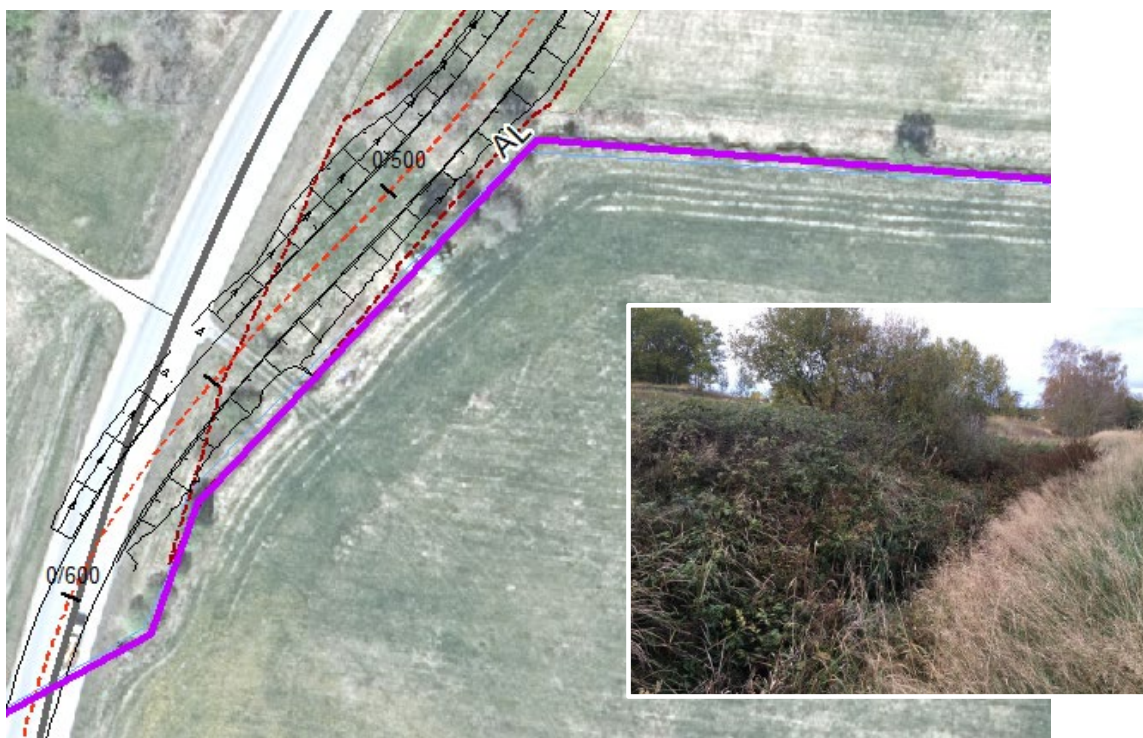
Öppet dike	Objekt AL
Beskrivning	<p>Stort öppet dike som gränsar mot E20 utmed en kortare sträcka, men som i övrigt går genom åkermark och mynnar i Nossan. Diket är cirka 3 meter djupt och åtta meter brett. Det håller öppen vattenspiegel men har också rikligt med fuktgynnad vegetation i dikeskanterna som vass, skogssäv, bredkaveldun, älggräs, hallon och träjon. Diket går i trumma under befintlig E20 och i kort stentrumma vid traktoröverfart. Diket skuggas delvis av rönn, hagtorn, björk och sälg.</p> <p>Total längd 352 m</p>
Läge	Väg 2504 0/580, söder om bro över Nossan för befintlig E20.
Intrång	Diket bör inte påverkas när E20 byggs om till lokalväg.
Möjliga kompensationsåtgärder/skyddsåtgärder	<p>Tillfällig nyttjanderätt tas bort från dikesområdet för att minimera negativ påverkan.</p> <p>Eftersom diket mynnar i Nossan är det viktigt att vägdagvatten inte släpps orenat till diket.</p>

Objekt AL. Öppet dike (lila linje). Övriga ritade linjer markerar väg-/arbetsområde.

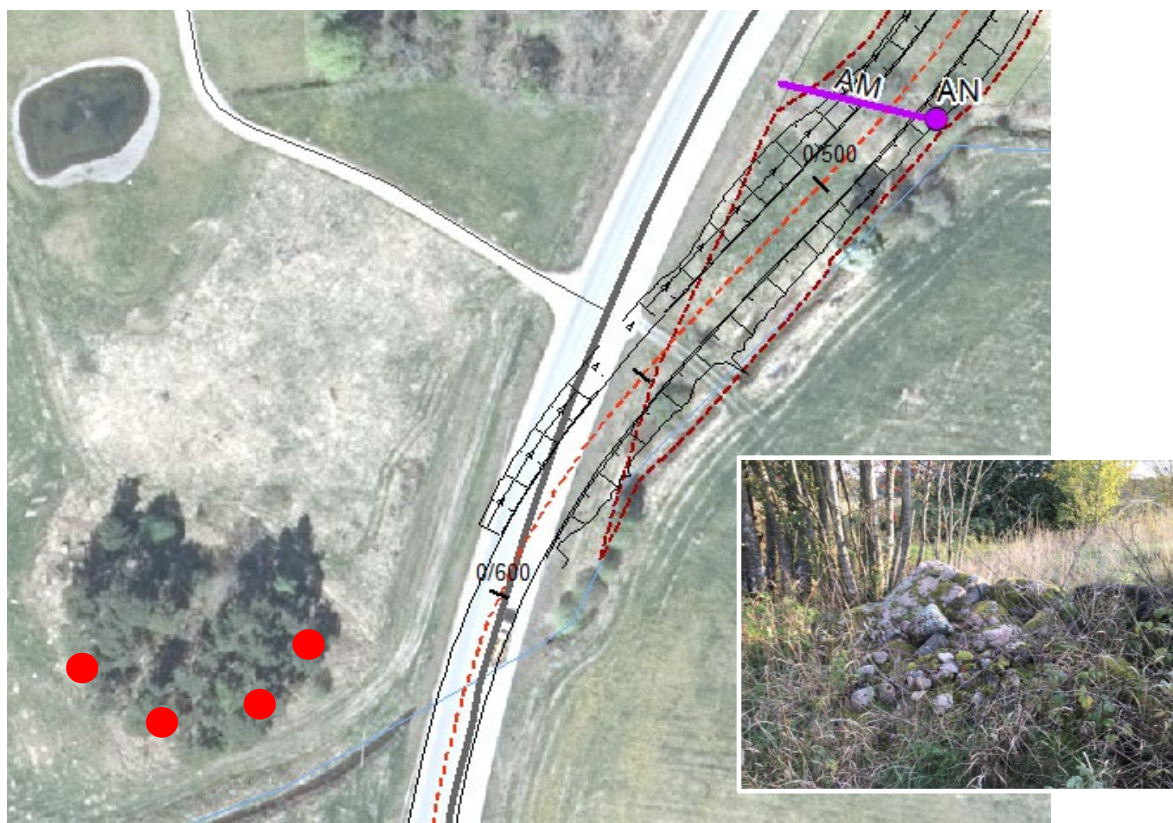
Odlingsröse	Objekt AN
Beskrivning	Odlingsröse i kanten av åkermark. Röset är delvis beskuggat av rönn och asp men är annars solbelyst. I röset växer sparsamt med nypon.
Läge	Väg 2504 0/480, söder om bro över Nossan för befintlig E20.
Intrång	Röset tas bort.
Möjliga kompensationsåtgärder/ skyddsåtgärder	Stenarna kan användas till att skapa nya rösen i den solbelysta skogskanten sydväst om platsen i några av de lägen (eller liknande) som föreslås som röda punkter i kartan. Det kan göras som en gemensam kompensation för objekt AM och AN. Alla åtgärder ska samrådas med markägare.

Objekt AN. Odlingsröse (lila punkt) och förslag på platser för nya rösen (röda punkter). I bilden syns även objekt AM (stenmur). Övriga ritade linjer markerar väg-/arbetsområde.

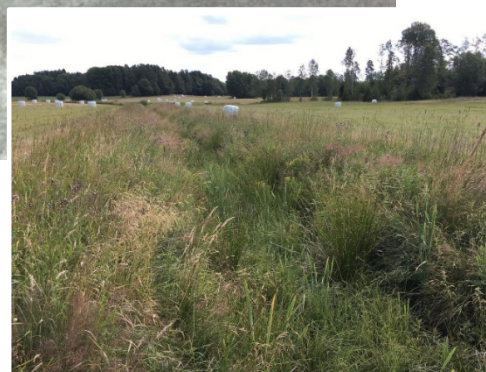
Objekt 87. Öppet dike (lila linje). Blå linje visar del av diket som berörs av vägprojektet. Övriga ritade linjer markerar väg-/arbetsområde.

Öppet dike	Objekt 87
Beskrivning	Relativt stort dike (1,5 meter djupt, 4 meter brett) genom åkermark. I diket växer rikligt med bland annat flaskstarr, bredkaveldun, älggräs, strandlysing och knapptåg. Är förlängning av långt dike i skogslandskap. Total längd i jordbrukslandskap ca 1600 meter.
Läge	E20 4/230
Intrång	Diket läggs i trumma och några meter grävs om. Totalt påverkas ca 85 meter.
Möjliga kompensationsåtgärder/skyddsåtgärder	Diket kan kompenseras inom större åtgärd på annan del av sträckan.

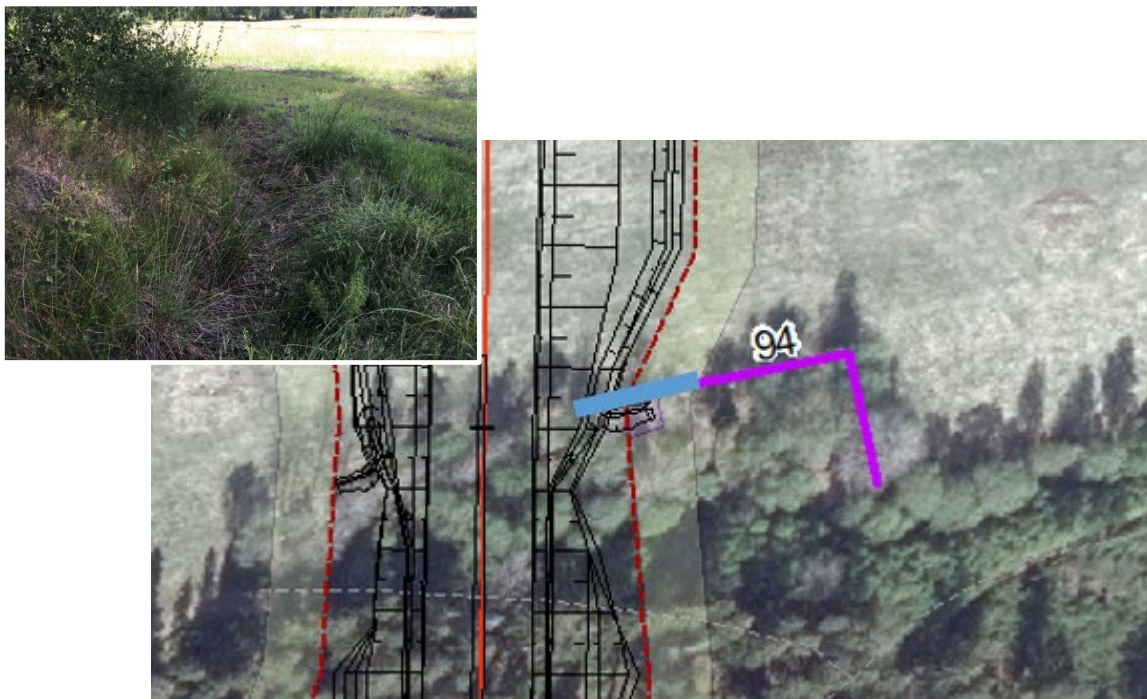
Objekt 94. Dike vid åkerkant (lila linje). Blå linje visar del av diket som berörs av vägprojektet. Övriga ritade linjer markerar väg-/arbetsområde.

Öppet dike	Objekt 94
Beskrivning	Dike på gränsen mellan åkermark och avverkat skogsområde. Diket är delvis fukthållande med ältranunkel och veketåg, delvis uttorkat. Total längd 70 m
Läge	E20 4/150
Intrång	Ca 15–20 meter tas bort eller påverkas när vägen anläggs.
Möjliga kompensationsåtgärder/ skyddsåtgärder	Diket kan kompenseras inom större åtgärd på annan del av sträckan.

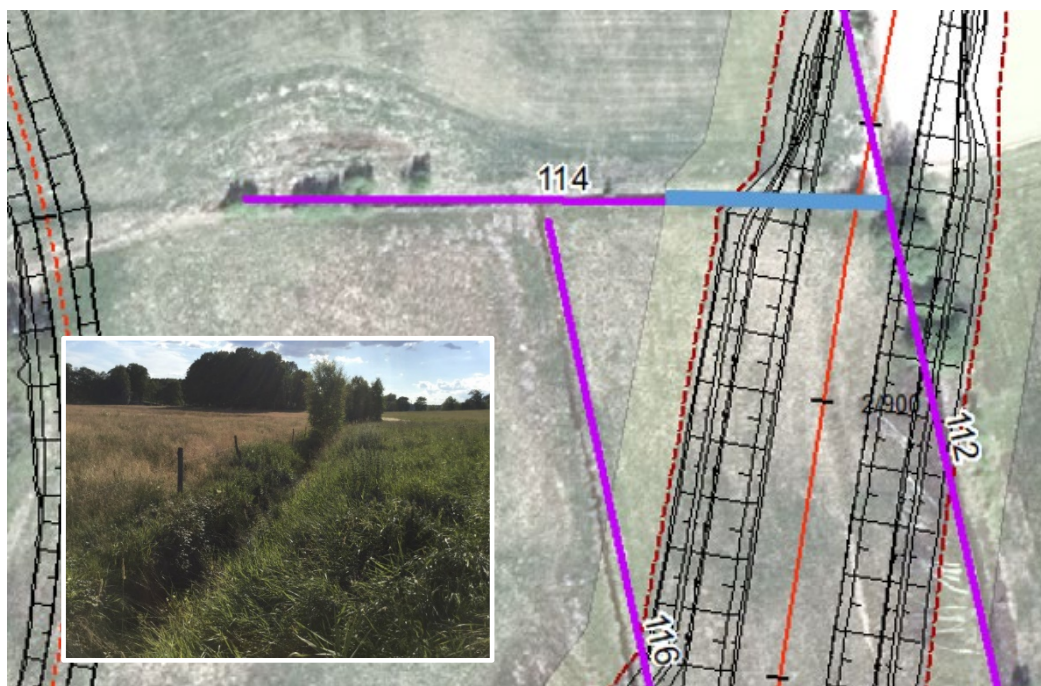
Objekt 114. Öppet dike (lila linje) i åkermark. Blå linje visar del av diket som berörs av vägprojektet. I kartan syns även objekt 112 (stenmur) och objekt 116 (dike) som lila linjer. Övriga ritade linjer markerar väg-/arbetsområde.

Öppet dike	Objekt 114
Beskrivning	Öppet vattenförande dike mellan åkrar i träda. Krönbredd 2 meter, djup 1;5 meter och bottenbredd 1 meter. Längs med och i diket växer sälg, björk, rönn, hallon, bredkaveldun, älggräs, fackelblomster, veketåg, gråstarr, ryltåg, brännässla, flaskstarr, svalting och andmat. Viktigt dike för groddjur. Total längd 115 m
Läge	E20 2/930
Intrång	Ca 35–40 meter tas bort eller påverkas vid anläggande av väg.
Möjliga kompensationsåtgärder/skyddsåtgärder	För att ta bort diket krävs anläggande av annat småvatten som skyddsåtgärd eftersom det är en viktig livsmiljö för åkergröda. Skyddsåtgärden kan ingå i större kompensationsåtgärd som föreslås intill. <i>Se även PM Faunakonnektiviteten och faunapassager.</i>

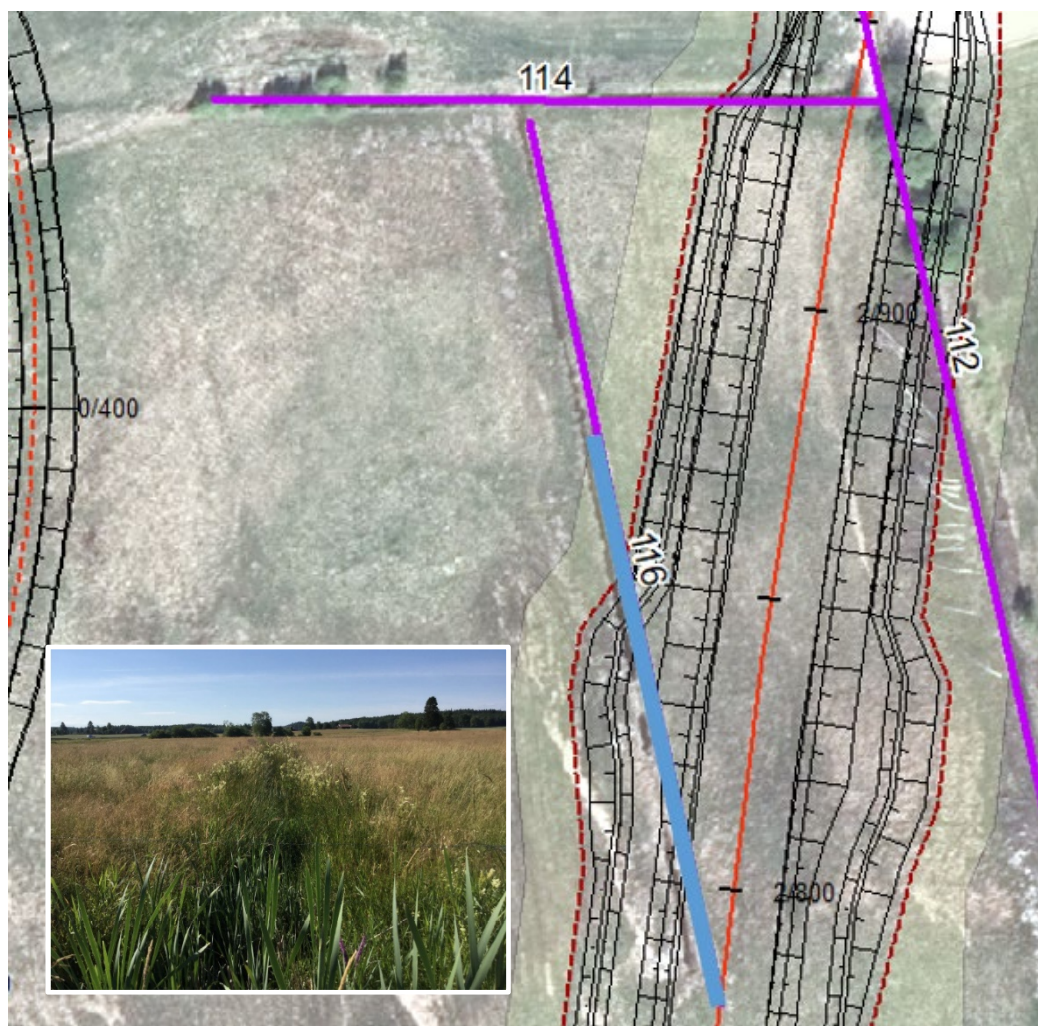
Objekt 116. Öppet dike (lila linje) i åkermark. Blå linje visar del av diket som berörs av vägprojektet. I kartan syns även objekt 112 (stenmur) och objekt 114 (dike) som lila linjer. Övriga ritade linjer markerar väg-/arbetsområde.

Öppet dike	Objekt 116
Beskrivning	<p>Öppet vattenförande dike mellan åkrar i träda. Krönbredd 2 meter, djup 1;5 meter och bottenbredd 1 meter. Längs med och i diket växer hallon, bredkaveldun, älggräs, fackelblomster, veketåg, gråstarr, ryltåg, brännässla, flaskstarr, svalting och andmat. Viktigt dike för groddjur.</p> <p>Total längd 155 m</p>
Läge	E20 2/820
Intrång	Ca 90 meter försvinner eller påverkas vid anläggande av väg.
Möjliga kompensationsåtgärder/skyddsåtgärder	För att ta bort diket krävs anläggande av annat småvatten som skyddsåtgärd eftersom det är en viktig livsmiljö för åkergröda. Skyddsåtgärden kan ingå i större kompensationsåtgärd som föreslås intill. <i>Se även PM Faunakonnektivitet och faunapassager.</i>

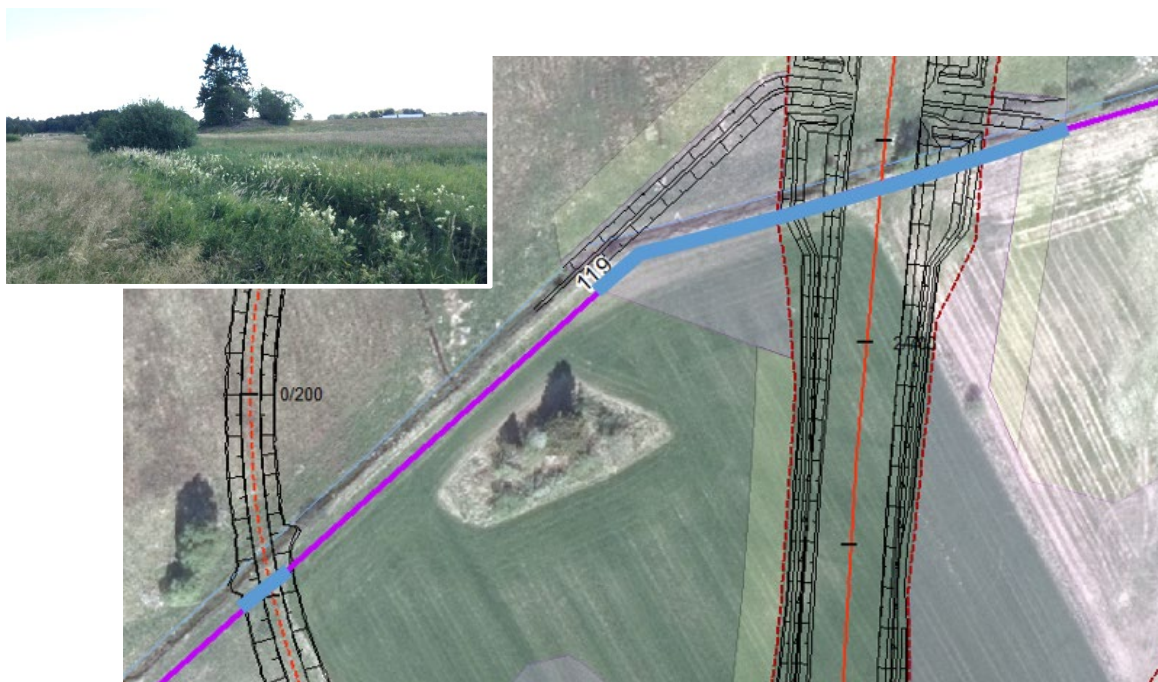
Objekt 119. Öppet dike (lila linje) i åkermark. Blåa linjer markerar delar av diket som berörs av vägprojektet. Övriga ritade linjer markerar väg-/arbetsområde samt planerad ny sträckning av diket.

Öbrodiket. Öppet långt dike genom åkermark. Diket går under E20 och mynnar i Nossan. Diket är cirka 2 meter brett och 1,7 meter djupt. Delar av diket beskuggas av videbuskar, björk, vildapel och hagtorn. Det växer rikligt med vattenväxter som bredkaveldun, strandlysing, veketåg, vass och älggräs i och utmed diket. Diket utgör recipient till flera andra mindre öppna diken som avvattnar omkringliggande åkermark. Diket kan utgöra reproduktionslokal för groddjur då det håller tämligen mycket vatten, men är sannolikt också fiskförande.

Bro anläggs över Öbrodiket som också till viss del grävs om för att få rakare vinkel till vägen. Totalt berörs ca 120 meter. Under ny enskild väg anläggs trumma i Öbrodiket. Ca 35 meter berörs.

Under E20 anläggs vilthylla vid sidan av diket. Påverkan kan kompenseras inom större projekt som föreslås intill i samband med skyddsåtgärder för skyddade groddjur.

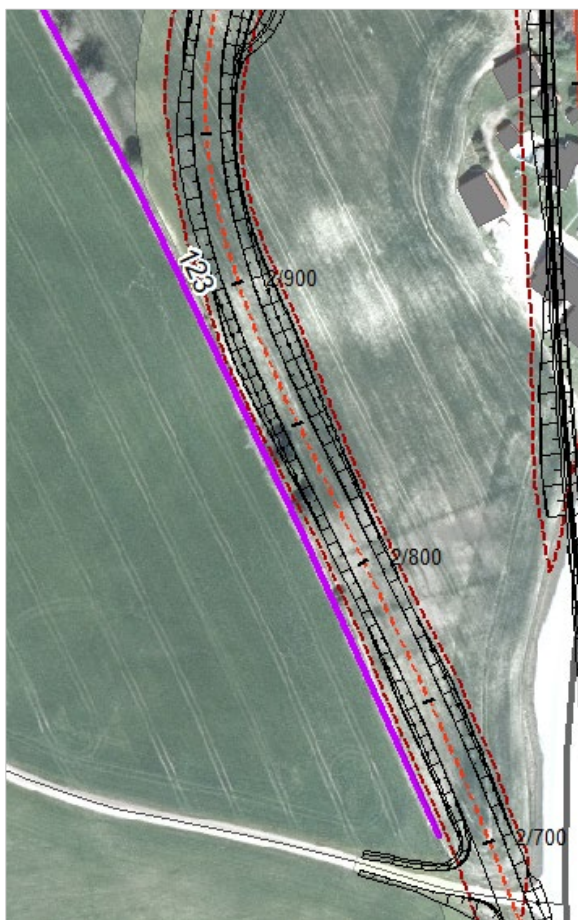
Objekt 123. Stenmur (lila linje) i åkermark. Övriga ritade linjer markerar väg-/arbetsområde.

Stenmur	Objekt 123
Beskrivning	Lång delvis igenväxt stenmur med stora stenar, cirka 1,5 meter bred och med åker på båda sidor. Vegetation längs med muren utgörs av vildapel, björk, ek och rönn. På sina ställen talrikt med åkertistel som lockar insekter. Total längd: 420 m
Läge	2/700-2/900 enskild/lokalväg
Intrång	Det ska inte ske något intrång, men cirka 220 meter ligger parallellt med lokalvägen i anslutning till vägområdet.
Möjliga kompensationsåtgärder/ skyddsåtgärder	Viktigt att stenmuren inte används som uppläggnings-/avstjälningsplats eller liknande under arbetet.

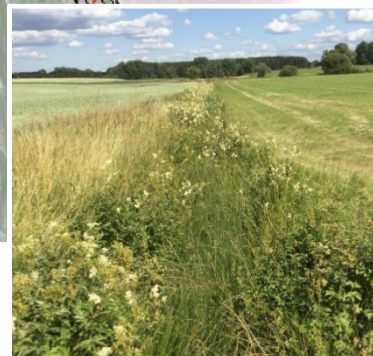
Objekt 124. Öppet dike (lila linje) i åkermark. Blå linje visar del av diket som berörs av vägprojektet. Övriga ritade linjer markerar väg-/arbetsområde.

Småvatten – Öppet dike	Objekt 124
Beskrivning	Öppet dike mellan åker och vall. Krönbredd 2 meter, djup 1;5 meter och bottenbredd 1 meter. Vegetationen i diket utgörs av älggräs, veketåg, bredkaveldun. Torrt i diket vid inventeringstillfället. Total längd 150 m
Läge	2/130 (ca 40 m) och 1/050 enskild/lokalväg (ca 13 m)
Intrång	Diket kulverteras under ny E20 och ny lokalväg, totalt cirka 40 + 15 meter.
Möjliga kompensationsåtgärder/skyddsåtgärder	Diket kan kompenseras inom större åtgärd på annan del av sträckan.

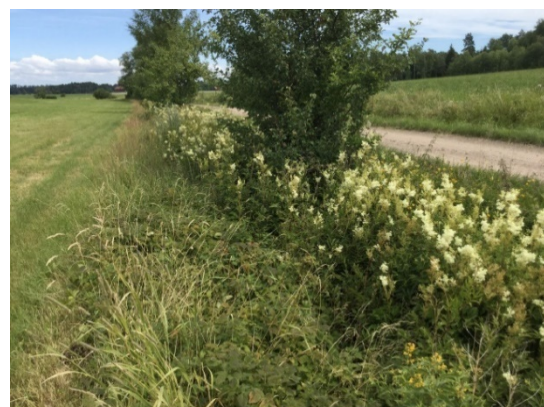
Objekt 125. Öppet dike (lila linje) längs med åker och väg. Blå linje visar del av diket som berörs av vägprojektet. Övriga ritade linjer markerar väg-/arbetsområde.

Småvatten – Öppet dike	Objekt 125
Beskrivning	<p>Långt vattenförande öppet dike i åkermark, delvis längs med grusväg. Krönbredd 2 meter, djup 1,5 meter och bottenbredd 1,5 meter. Vegetationen längs med diket utgörs av älggräs, sälg, björk, brännässla, strandlysing, rönn och vildapel.</p> <p>Total längd 950 m</p>
Läge	<p>E20 1/600 (ca 20 m) och enskild väg 1/030 (ca 25 m)</p>
Intrång	<p>Ovanstående sträckor kommer att läggas i trumma 800 mm eller kulverteras ingående i åkerdränsystem. Vid E20 påverkas ca 20 m och vid enskild väg ca 25 meter biotopskyddad dikesmiljö. Ytterligare delar av diket kommer att kulverteras eller grävas om, men dessa är inte biotopskyddade.</p>
Möjliga kompensationsåtgärder/ skyddsåtgärder	<p>Diket kan kompenseras inom större åtgärd på annan del av sträckan.</p>

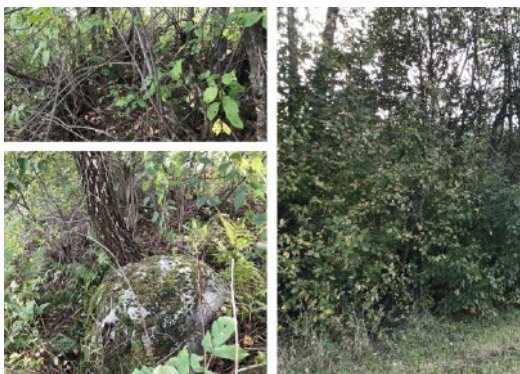
Objekt BD. Stenmur (lila linje) i jordbruksmark. Blå linje visar del av diket som berörs av vägprojektet. Röd punkt visar förslag på plats för eventuellt stenröse. Övriga ritade linjer markerar väg-/arbetsområde.

Öppet dike	Objekt BD
Beskrivning	Stenmur som är igenvuxen med medelålders träd och buskar, bland annat sälg, björk och asp. Stenmuren är delvis raserad och beskuggad av vegetation. Typiska arter är hallon, träjon, åkertistel och örnbräken. Det finns också enstaka exemplar av krushättemossa, som är en så kallad signalart som visar att miljön har naturvärden. Total längd ca 188 m
Läge	1/180 – 1/230 E20
Intrång	Ca 80 meter tas bort.
Möjliga kompensationsåtgärder/ skyddsåtgärder	Stenarna bör i första hand användas för att restaurera resterande del av muren, alternativt kan ett röse skapas i den ände av kvarvarande mur som hamnar närmast vägen. Alla åtgärder ska samrådats med markägaren.

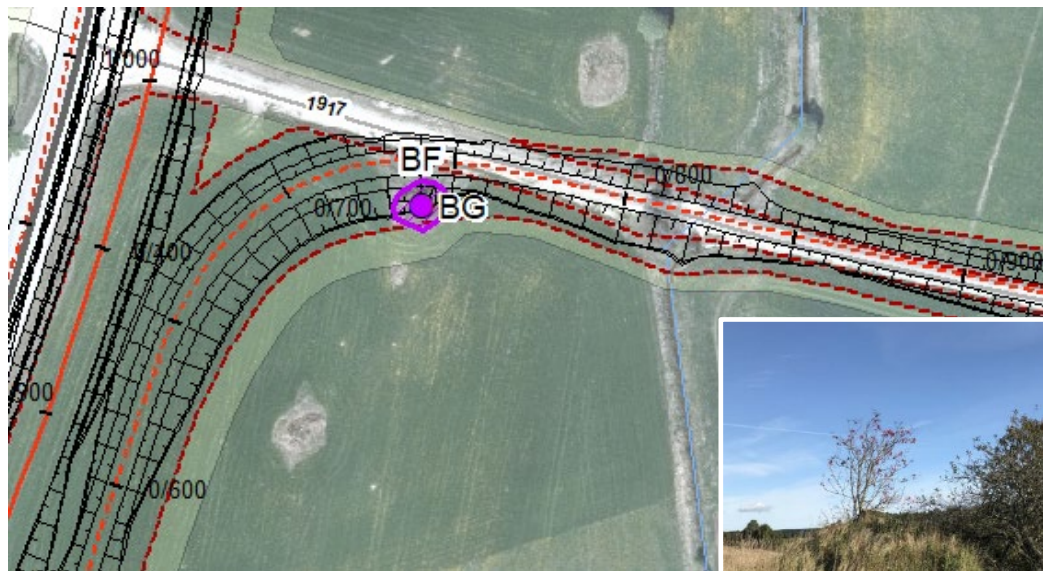
Objekt BF. Åkerholme (lila yta). På kartan syns även ett odlingsröse (lila punkt). Övriga ritade linjer markerar väg-/arbetsområde.

Åkerholme	Objekt BF
Beskrivning	En åkerholme med ett odlingsröse (objekt BG) och buskvegetation. På gränsen att klassas som biotopskyddat eftersom det delvis angränsar till en grusväg.
Läge	Väg 1916 0/740
Intrång	Åkerholmen tas bort.
Möjliga kompensationsåtgärder/ skyddsåtgärder	Åkerholmen kan kompenseras inom större åtgärd på annan del av sträckan.

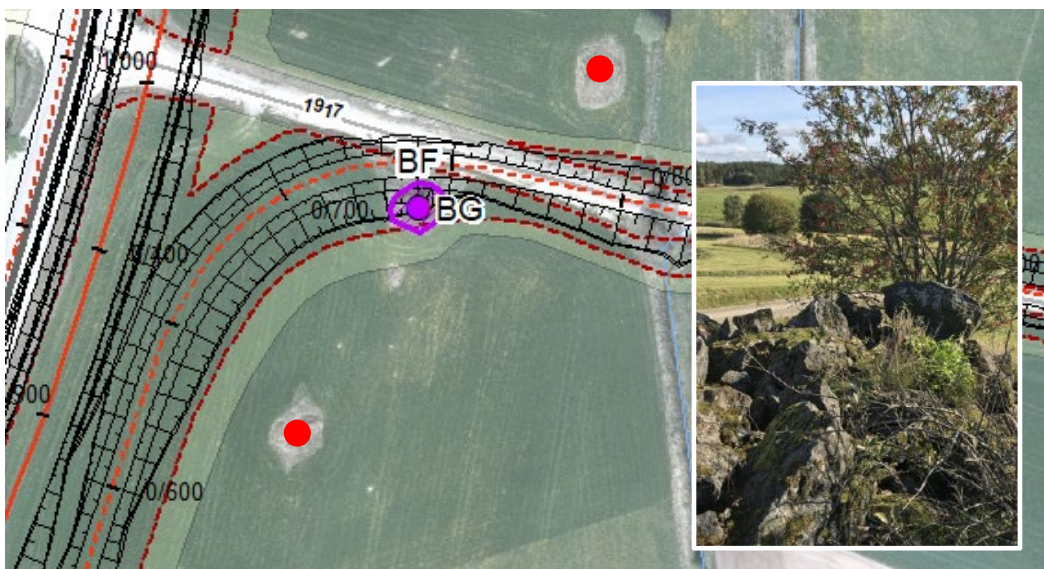
Objekt BG. Odlingsröse (lila punkt). På kartan syns även åkerholmen (lila yta) som röset ligger på. Röset kan förslagsvis byggas upp på nytt i något av de föreslagna lägena (röda punkter). Övriga ritade linjer markerar väg-/arbetsområde.

Odlingsröse	Objekt BG
Beskrivning	Ett odlingsröse i öppet, solbelyst läge på en åkerholme (objekt BF). Vanliga arter i röset är hallon och brännässla. Här finns ett bebott grävlingsgryt.
Läge	Väg 1916 0/740
Intrång	Odlingsröset tas bort.
Möjliga kompensationsåtgärder/ skyddsåtgärder	Stenarna kan användas till att anlägga ett nytt röse, förslagsvis i något av de lägen som markerats som röda punkter i kartan. Alla åtgärder ska samrådats med markägaren. Åtgärder bör anpassas tidsmässigt med tanke på grävling. Hösten kan vara lämplig då djuret inte har ungar. Vintertid sover grävlingar längre perioder i sina gryt.

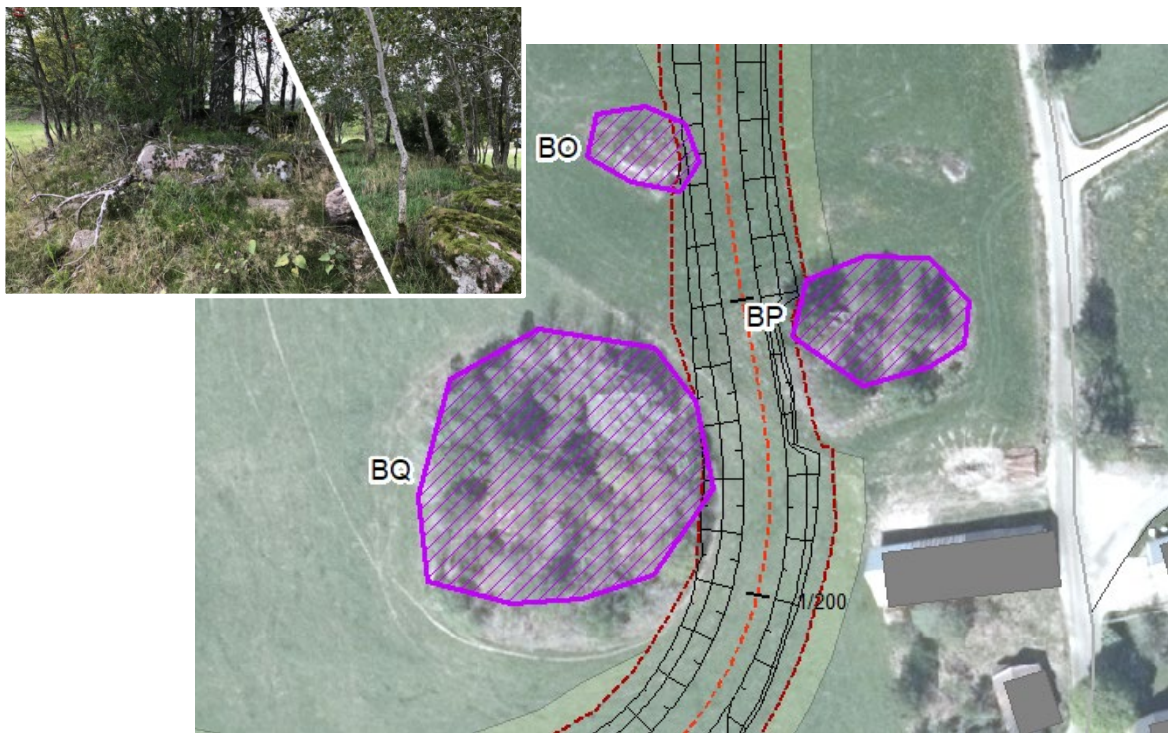
Objekt BP. Åkerholme (lila yta). På kartan syns även ett åkerholmarna BO och BQ (lila ytor). Övriga ritade linjer markerar väg-/arbetsområde.

Åkerholme	Objekt BP
Beskrivning	En åkerholme med yngre aspskog som har inslag av björk, ask och rönn. Förutom två något äldre björkar med skorpbark saknas äldre träd. Storlek ca 0,05 ha
Läge	Väg 1916 1/240
Intrång	Intrång bör kunna undvikas, men åkerholmen mister sitt skydd.
Möjliga kompensationsåtgärder/skyddsåtgärder	Vägområdet har anpassats för att undvika ingrepp i åkerholmen. Ytterligare kompensationsåtgärder bör inte krävas. Åkerholmen bör inte användas som uppläggnings-/avstjälningsplats eller liknande under arbetet.

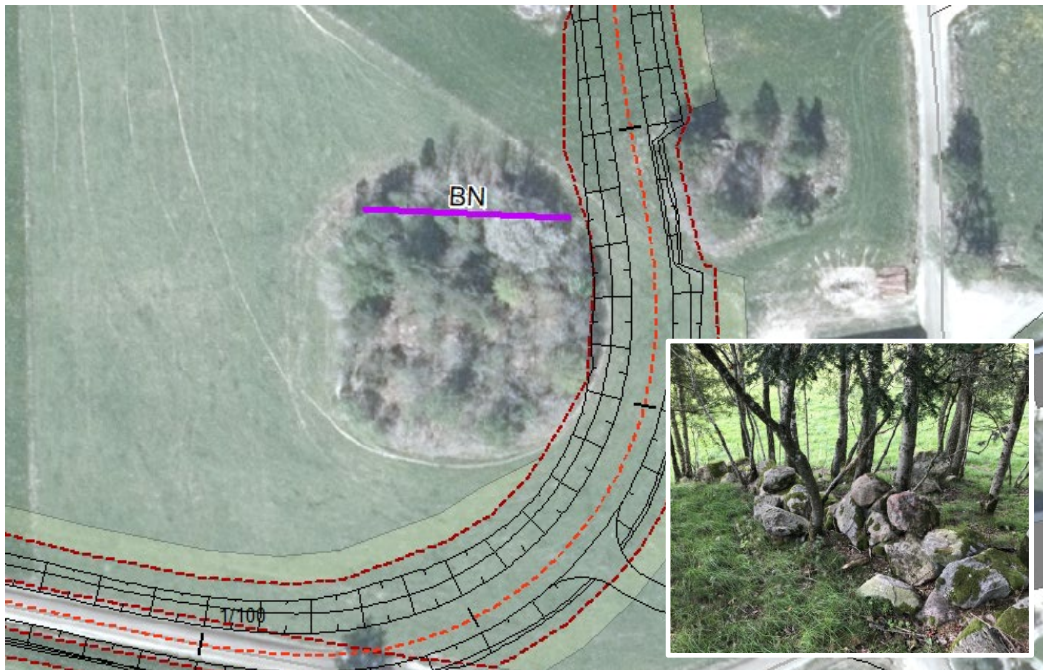
Objekt BN. Stenmur (lila linje). Övriga ritade linjer markerar väg-/arbetsområde.

Stenmur	Objekt BN
Beskrivning	Stenmur som löper genom åkerholme BQ. Muren är trädbevuxen och mestadels beskuggad. Total längd 37 m
Läge	Väg 1916 1/240
Intrång	Intrång bör kunna undvikas.
Möjliga kompensationsåtgärder/ skyddsåtgärder	Inga upplag bör ske mot stenmuren under arbetet.

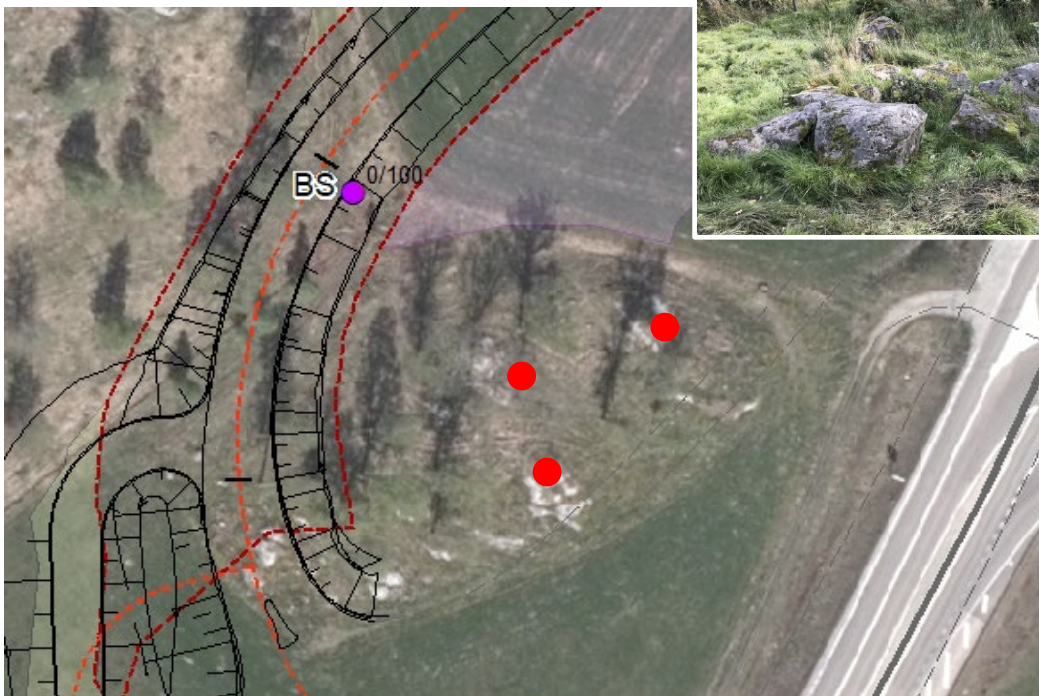
Odlingsröse	Objekt BS
Beskrivning	Ett röse bestående av ett tiotal block i betesmark. Inom röset finns nedbetad björk och brakved, max 30 cm höga. Dessutom finns gökärt, fyrkantig johannesört, midsommarblomster och bredbladigt gräs.
Läge	Väg 2504 0/100 vid Rasta
Intrång	Odlingsröset tas bort.
Möjliga kompensationsåtgärder/ skyddsåtgärder	Stenarna kan användas till att anlägga ett nytt röse i något av de lägen som föreslås i kartan (röda punkter). Alla åtgärder sker i samråd med markägaren.

Objekt BS. Odlingsröse (lila punkt). Röset kan återuppbyggas i något av de lägen som föreslås i kartan (röda punkter).
