PM SKYDDSBESTÄMMELSER E20 Vårgårda–Vara, delen Vårgårda– Ribbingsberg

Vägplan, 2019-11-22

Projektnummer: 150306

Dokumenttitel: PM Skyddsbestämmelser för E20 Vårgårda–Vara, delen Vårgårda–Ribbingsberg

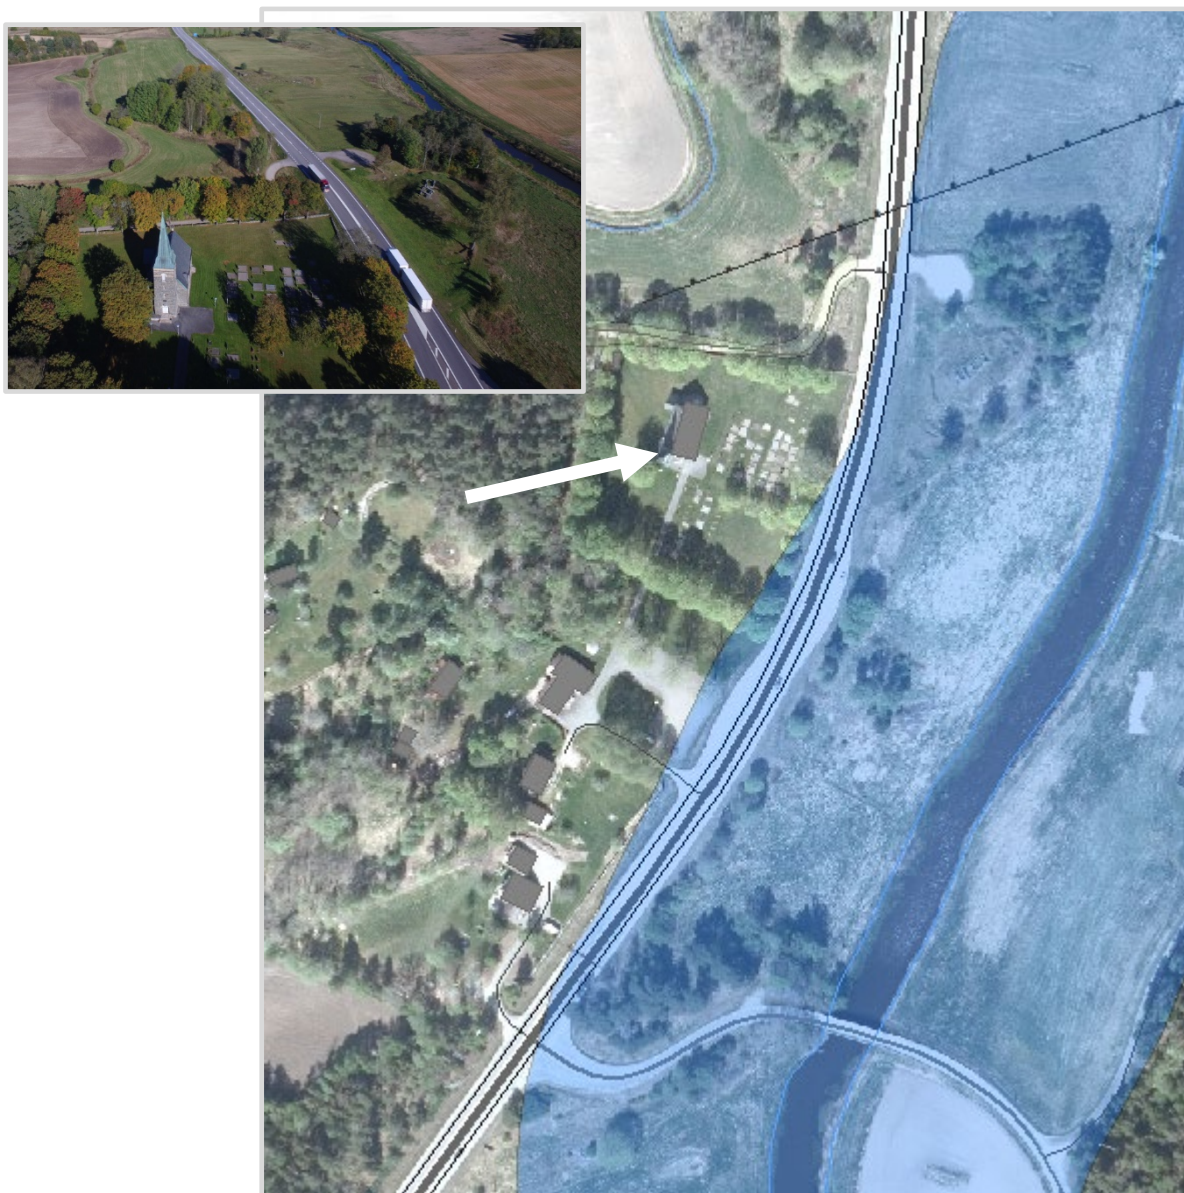
Strandskyddsområde	Område C - Nossan Södra Härene Kyrka
Beskrivning	Befintlig E20 smalnas av till lokalväg och får cykelfält. Vid Södra Härene kyrka omfattas vägsträckan av strandskydd för Nossan.
Läge	Befintlig E20 i höjd med Södra Härene Kyrka
Intrång	Befintlig väg byggs om till lokalväg med cykelväg/cykelmöjlighet.
Möjliga kompensationsåtgärder/ skyddsåtgärder	Tillgängligheten ökar med GC-väg och livsvillkoren för djur- och växtlivet bedöms inte påverkas negativt. Kompensation bedöms inte krävas, men arbete i slänter bör minimeras vid gräsmarken utmed Jättakullen.

Nossan vid Södra Härene kyrka (pilen). Befintlig E20 byggs om till lokalväg. En del av sträckningen hamnar inom strandskyddat område som illustreras som blåskuggat område. Övriga ritade linjer markerar väg-/arbetsområde.

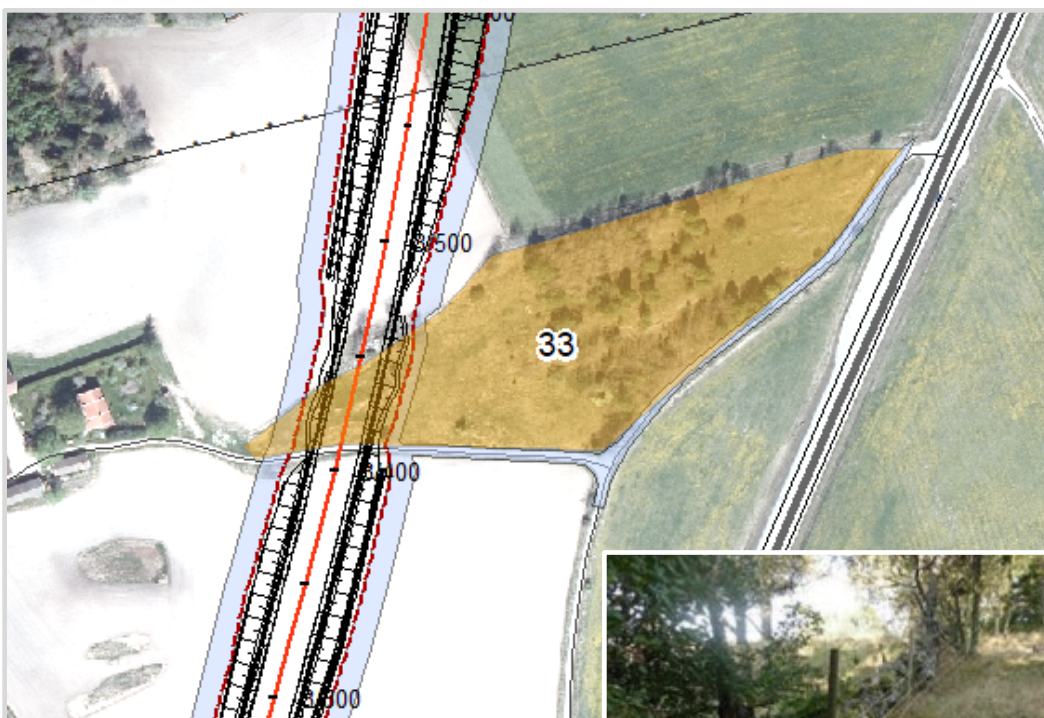
Värdefull naturmiljö	Objekt 33	NV-klass 3
Beskrivning	Får- och hästbetad hagmark som gränsar till åkermark och en mindre grusväg. Naturtypen klassas som äng och bete och biotopen som frisk-torräng. Här finns bärande träd, berg i dagen, stenmurar och flera hävdgynnade arter, bland annat liten blåklocka, gökärt och ängssyra. Artportalen visar fynd av slättergräsfjäril och sexfläckig bastardsvärmare som är rödlistad (NT). Gräsmarken bedöms ha ett påtagligt naturvärde, klass 3.	
	Total storlek ca 1,57 ha	
Läge	E20 3/410 - 3/460	
Intrång	Nya E20 skär genom västra delen av naturmiljön.	
Möjliga kompensationsåtgärder/ skyddsåtgärder	Inom naturmiljön begränsas området med tillfällig nyttjanderätt.	
	Viss kompensation sker inom större kompensationsåtgärd på annan del av sträckan, samt inom arbetet med andra artrika vägmiljöer (se PM Artrika vägmiljöer).

Objekt 33. Får- och hästbetad hagmark (orange område). Övriga ritade linjer markerar väg-/arbetsområde och det område som överlappar kommer att påverkas av vägen.

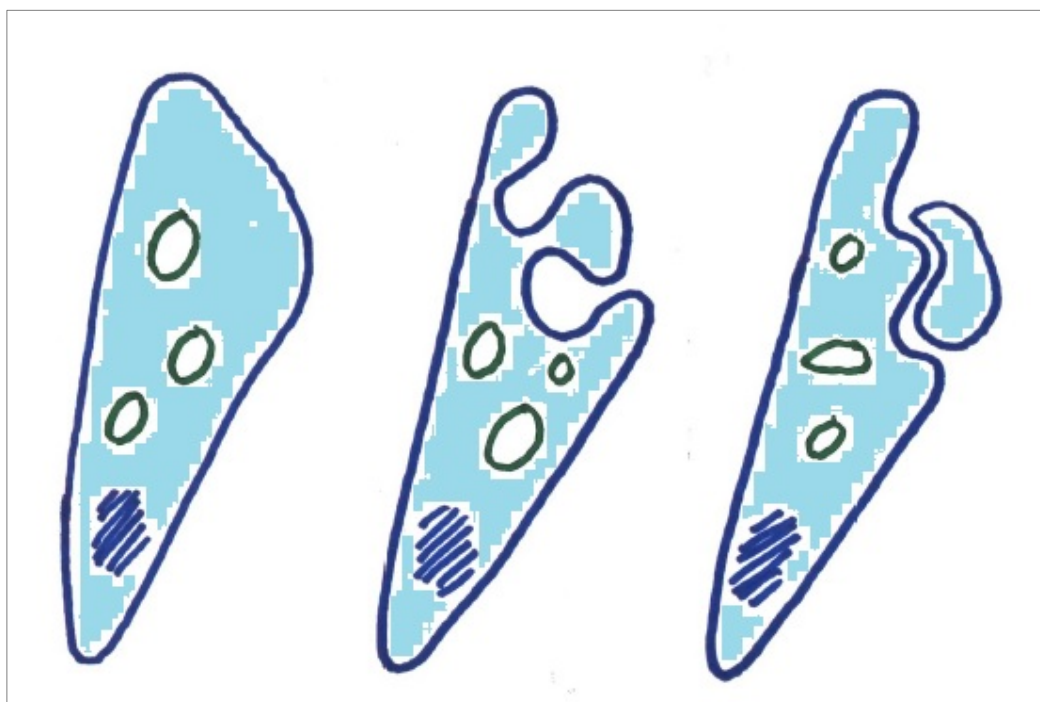
Figur 4.3 Exempel på hur en våtmark skulle kunna utformas. I söder behövs en djuphåla som är ca 50–100 m². Det behövs ca 3 små öar för fågelhäckning och i norr kan det med fördel anläggas avsnörda delar eller en mindre, fristående öppen vattenyta.

Exempel på hur en sådan större våtmark skulle kunna utformas visas i figur 4.3. Stränderna ska vara flacka och större delen av våtmarken ska inte vara mer än någon-några dm djup. Våtmarken kan till stor del skapas genom att den svaga vall som redan finns mot Öbrodicket idag förstärks något, samtidigt som områdets befintliga diken leds in i våtmarken istället för att ha utlopp i Öbrodicket som idag. På så sätt krävs inte mycket grävning och därmed skapas inte så stora överskottsmassor. Våtmarkens utlopp kan utformas som en tröskel någonstans längs Öbrodicket.

I södra delen av våtmarken krävs en djuphåla på ca 50–100 m² med ca 1,5 m djup. Den är viktig för de perioder på året som övriga delar av våtmarken riskerar att torka ut och vid kalla vintrar då bottenfrysning kan förekomma i övriga delar av våtmarken. Eftersom det finns risk att fisk går in i våtmarken när Öbrodicket svämmar över, är det bra med delar i norr som är lite mer avsnörda eller helt avskilda så att fisken har svårt att ta sig dit. Därmed kommer inte eventuell fisk åt all grodrom eller alla grodyngel.
