PM Fördjupad landskapsanalys och gestaltungsprogram Riskreducerande åtgärder väg 751 - delen Jakobs

Säter och Hedemora kommun, Dalarnas län

Vägplan, 2021-11-23 rev 2022-03-25

Projektnummer: 165697

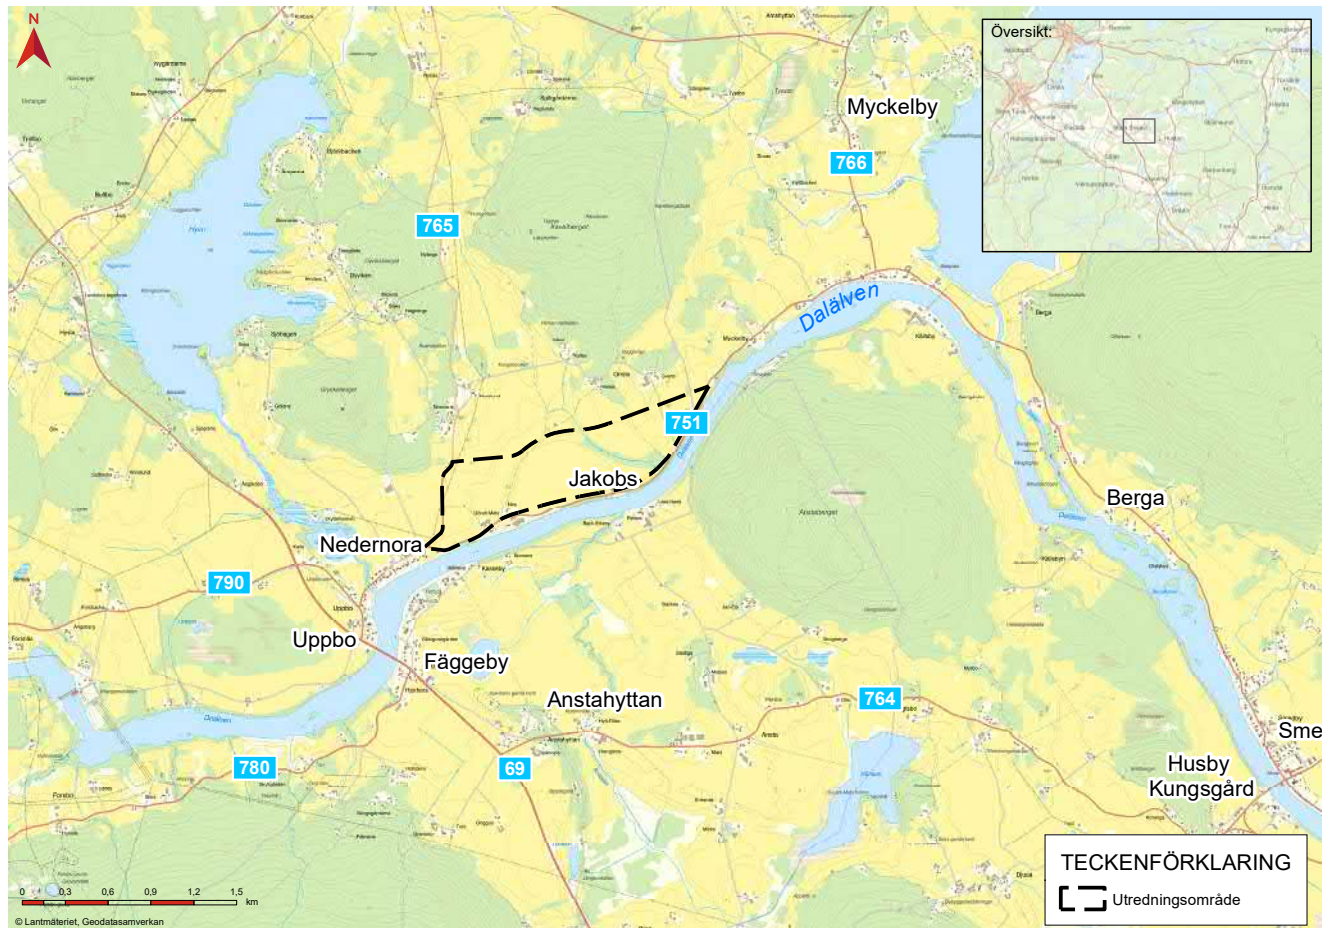
Figur 2. Projektets utredningsområde.

Utredningsområdet för vägplanen omfattar cirka 2 kilometer av befintlig väg 751 där gården Jakobs ligger ungefär på sträckans mitt. Området är beläget i Säter och Hedemora kommun i Dalarnas län, se Figur 2 och sträcker sig i väster från gårdarna Göran Mats och Nirs, som ligger cirka 600 m öster om korsningen väg 751/765, Nedermora, och norrut i en båge längs enskild väg och därefter i en rät linje tills det träffar väg 751, cirka 400 m öster om gården Svens. Utredningsområdets södra avgränsning följer väg 751 parallellt med och strax norr om sitt befintliga läge till gårdarna Göran Mats och Nirs till utredningsområdets östra del.

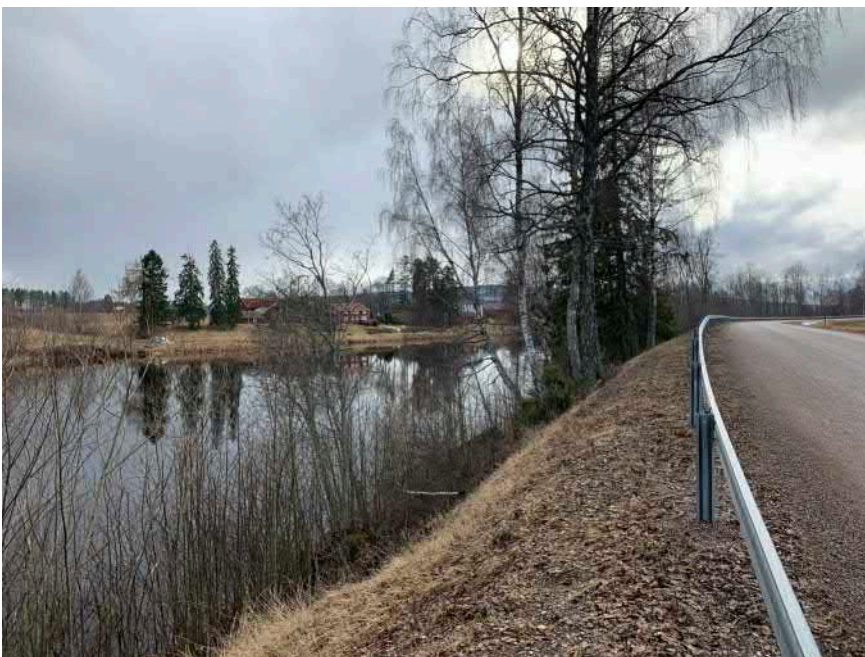
Figur 3. Brant slänt mot Dalälven

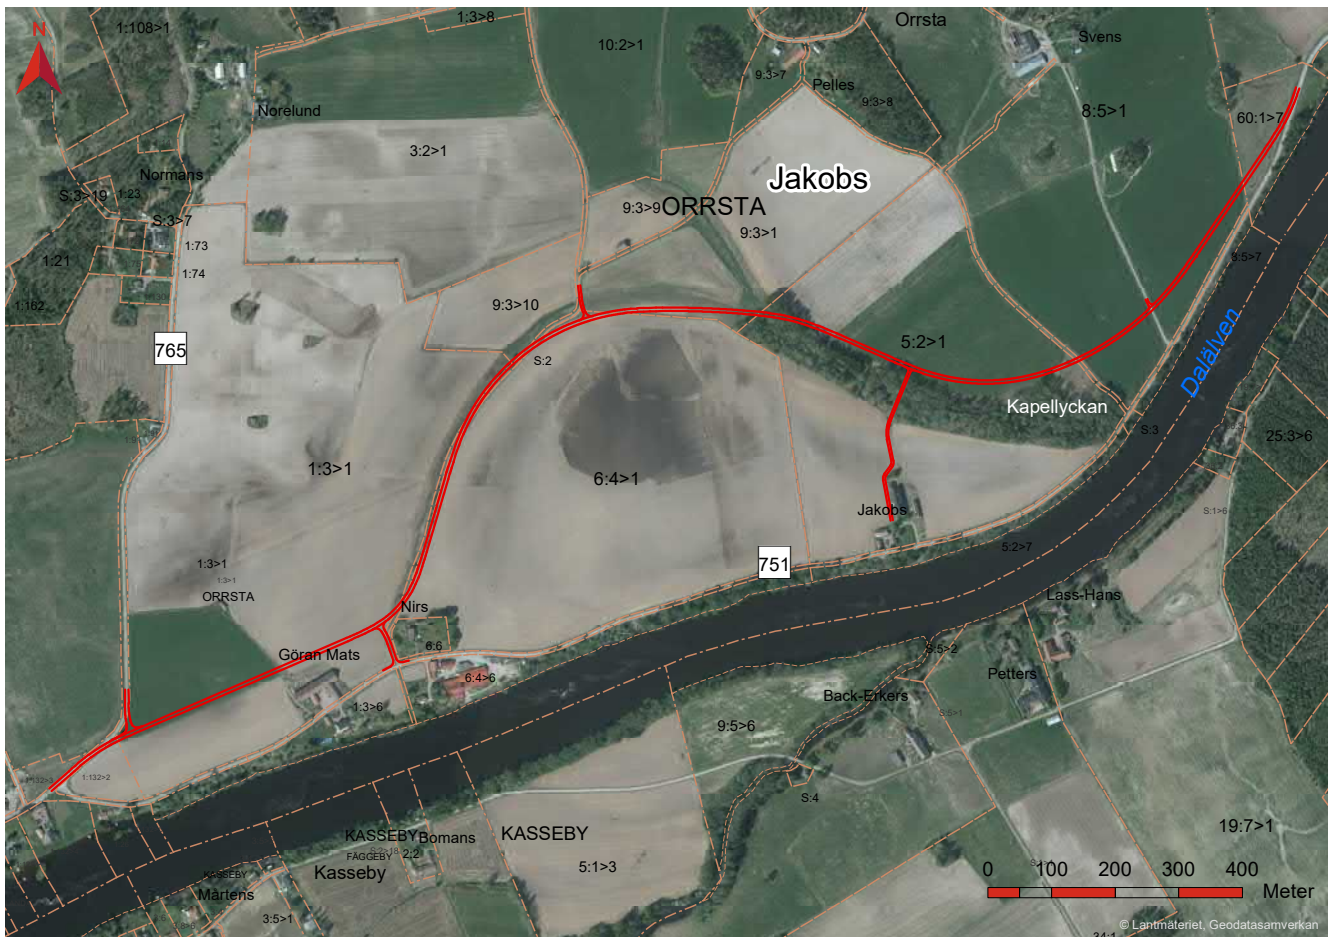
Figur 12. Föreslagen väglinje

I plan följer vägen i största möjliga mån de gränser som finns i landskapet. Vägen förläggs i huvudsak i gränsen mellan åkerskiftena och den befintliga åkerväg som finns. Vid bäckravinen korsar vägen i norra kanten av vegetationen och följer därefter ravinens riktning och löper parallellt med ravinens på dess östra sida. Detta minimerar risken för fragmentering av åkerskiftet och påverkan på bäckravinen. Placeringen av vägen här innebär att de höga naturvärdena som finns i bäckravinsens södra del inte påverkas. Dock kan eventuell anslutningsväg till gården Jakobs innebära viss påverkan på bäckravinen.

Vägen ges en låg profil och läggs i huvudsak på låg bank och i grund skärning för att följa terrängen i största möjliga mån. Detta bidrar till att minska vägens synlighet i landskapet och den upplevda barriäreffekten samt minimerar markintrånget.
