## PM Kulturarvsanalys

# Riskreducerande åtgärder väg 751 Jakobs, Myckelby, Duvåker

Säter och Hedemora kommun, Dalarnas län

Vägplan, 2021-11-23, reviderad 2022-03-25 och 2022-06-23

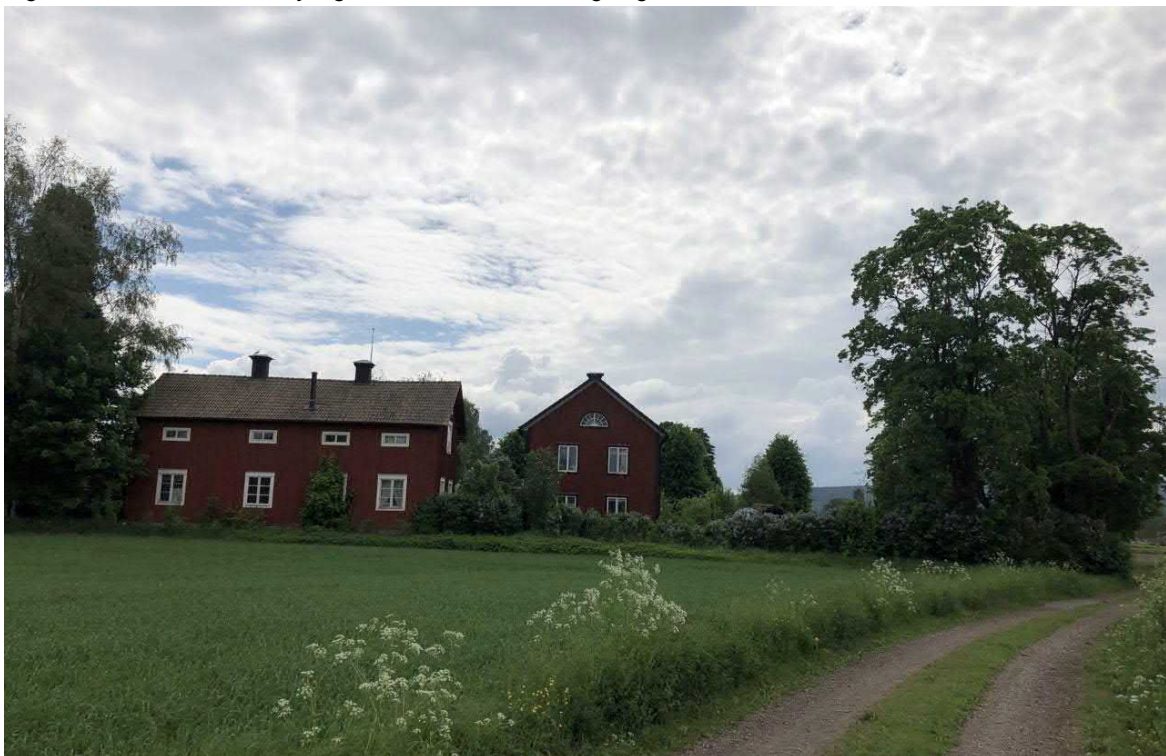
*Figur 5. Vy mot söder och gården Nirs. Ny vägsträckning sammanfaller delvis med den befintliga grusvägen.*

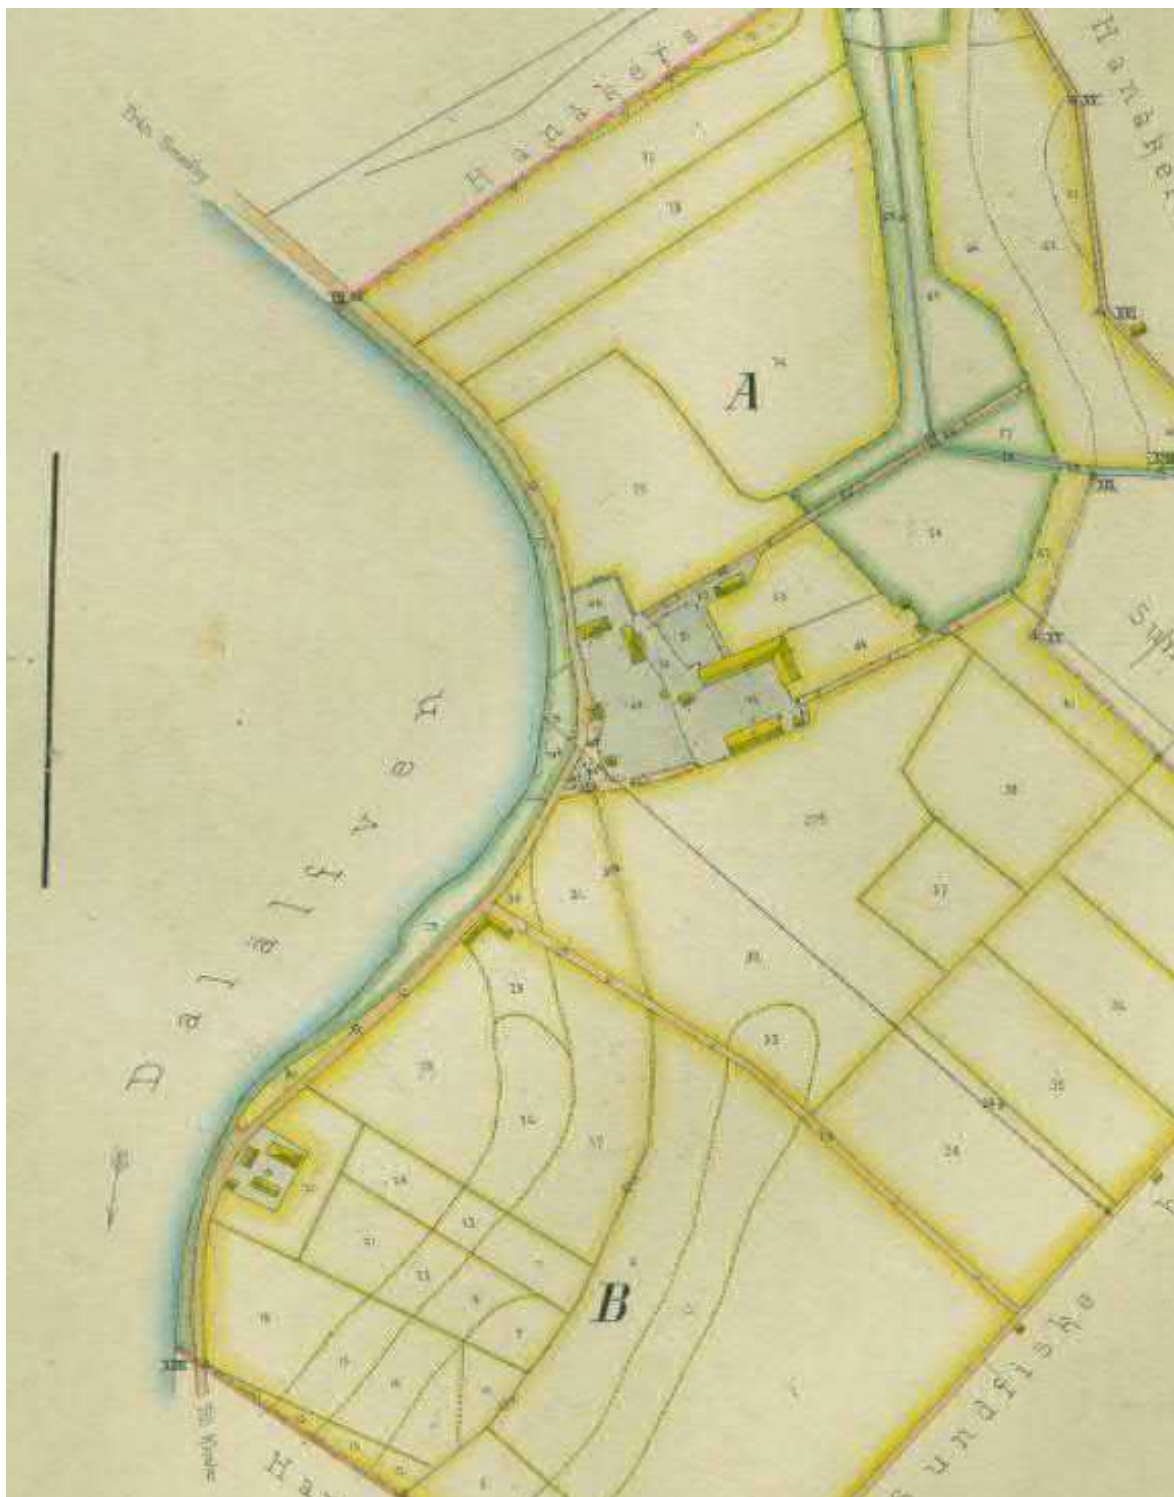
Figur 12. Laga skifteskarta över Duvåker med Lindåker upprättad år 1914. Från gården Duvåker går två vägar åt öster.

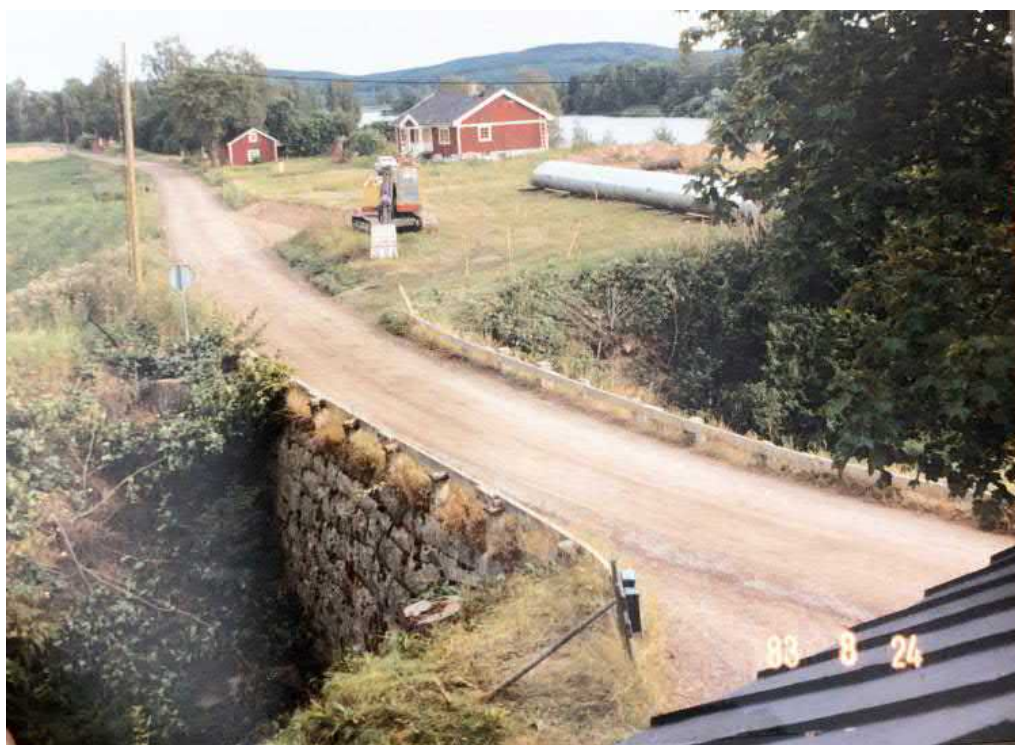
Figur 15. Vägmiljön vid Brogård, väster om Duvåker, år 1983 omedelbart innan borttagande av stenvalvsbro och breddning av väg 751.

Den äldre vägmiljön har även förändrats de senaste 40 åren genom att den tidigare smala grusbelagda vägen har ersatts av en bredare väg med asfalt, se figur 15-16. De tidigare stenvälsbroarna har ersatts med vägtrummor i samband med vägbreddningen. Exempel på detta är vid Brogård mellan Duvåker och Husby där en specialbedömning av kulturmiljövårderna gjordes i samband med byte av vägtrumma.

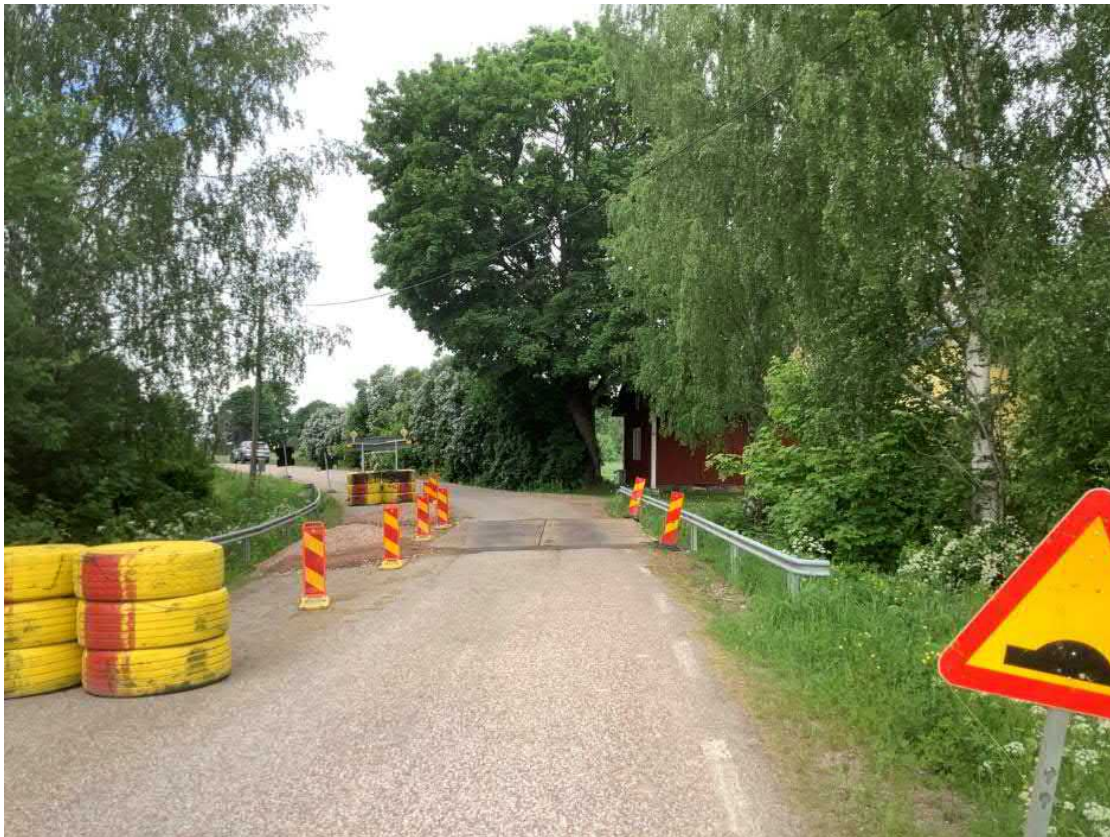
Figur 16. Vägmiljön vid Brogård, väster om Duvåker inför byte av vägtrumma år 2021.

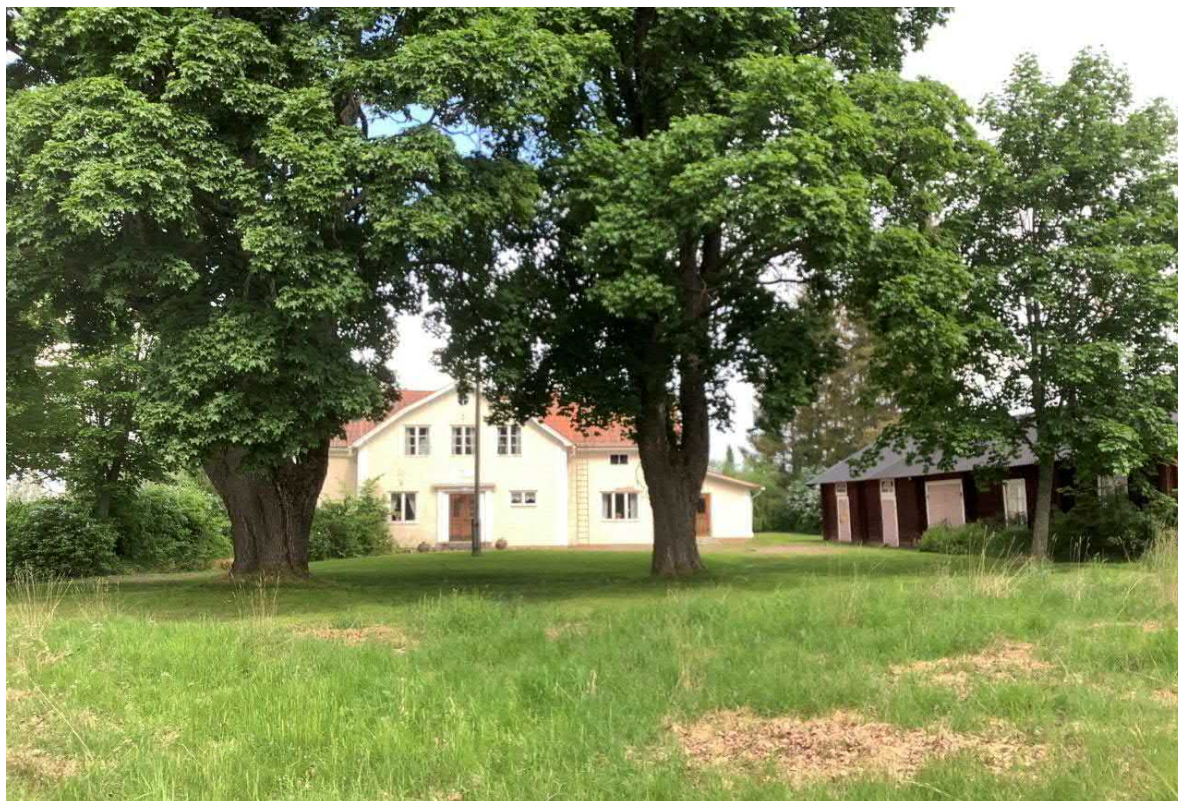
Figur 21. Ny anslutning till Duvåkers gård kan genom förslaget återknyta till en möjlig äldre infart till gårdsbebyggelsen där två äldre träd samt gårdsplanens struktur och äldre väg mot öster indikerar en tidigare entré och rörelsemönster.
