PM Kulturarvsanalys

Riskreducerande åtgärder väg 751 Jakobs, Myckelby, Duvåker

Säter och Hedemora kommun, Dalarnas län

Dokumenttitel: PM Kulturarvsanalys

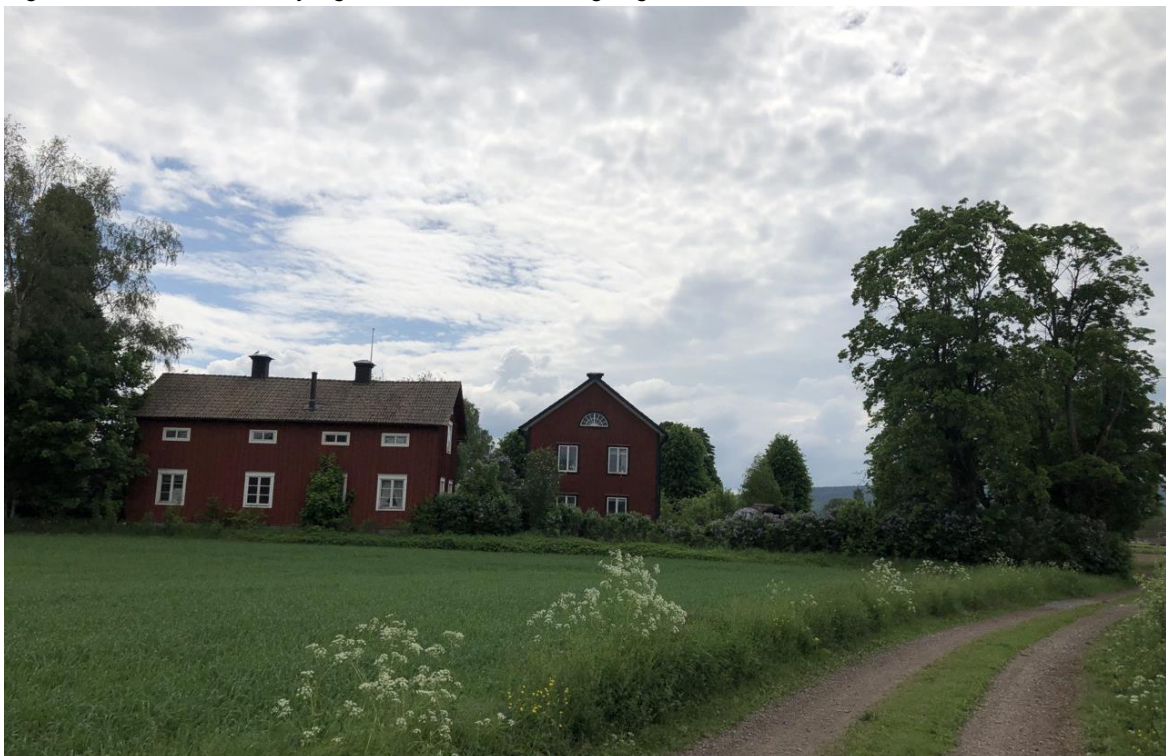
Figur 5. Vy mot söder och gården Nirs. Ny vägsträckning sammanfaller delvis med den befintliga grusvägen.

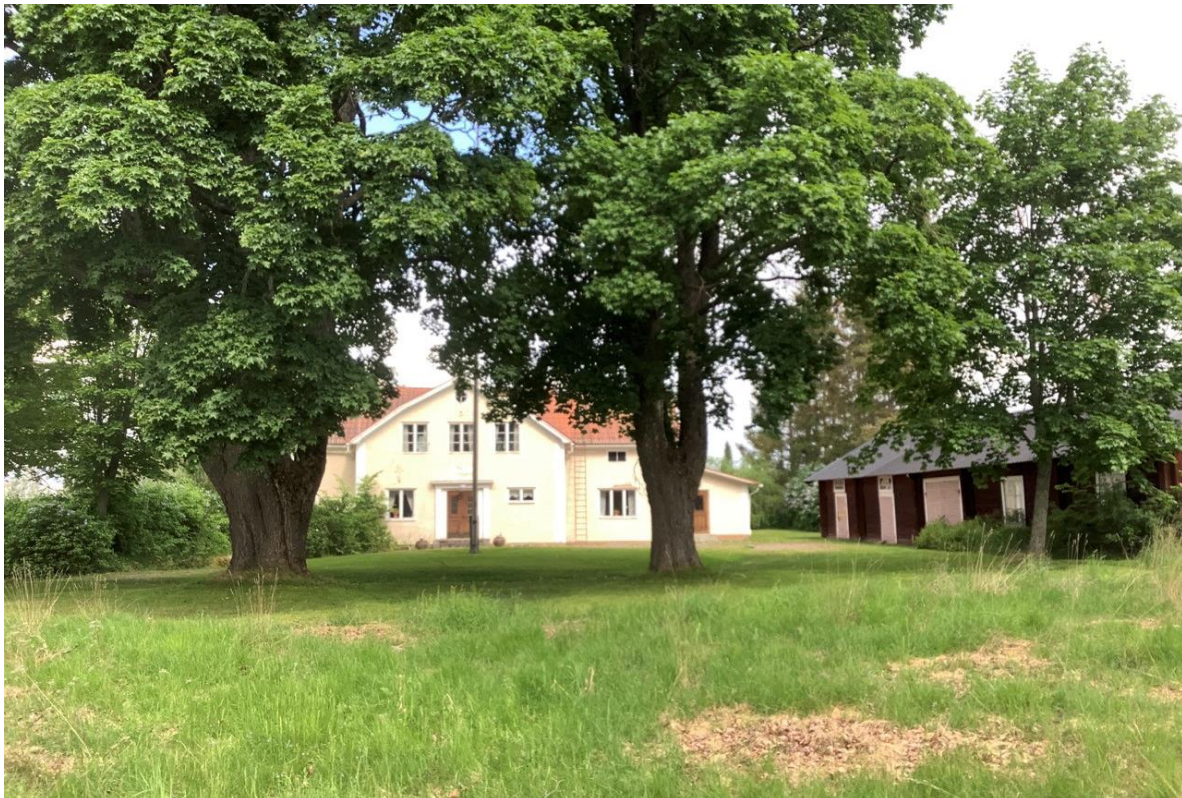
Figur 21. Ny anslutning till Duvåkers gård kan genom förslaget återknyta till en möjlig äldre infart till gårdsbebyggelsen där två äldre träd samt gårdsplanens struktur och äldre väg mot öster indikerar en tidigare entré och rörelsemönster.
