PM Kulturarvsanalys

Riskreducerande åtgärder väg 751 Jakobs, Myckelby, Duvåker

Säter och Hedemora kommun, Dalarnas län

Projektnummer: 165697,165698,165701

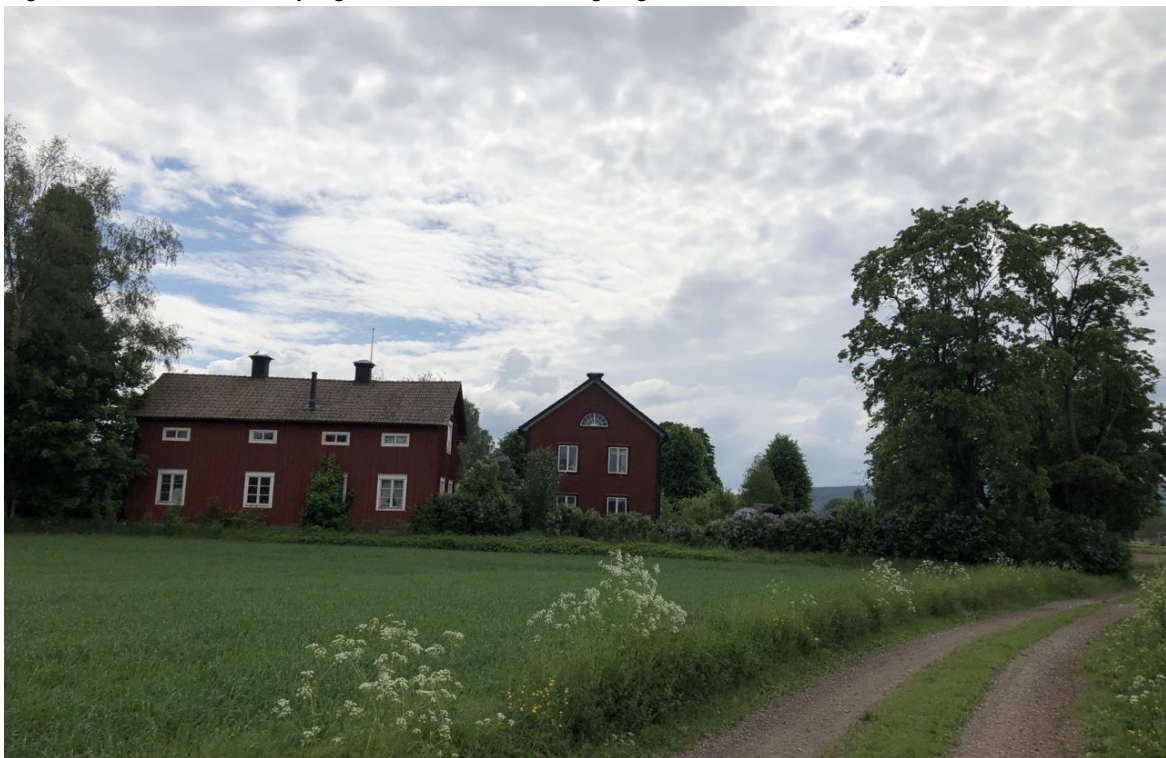
Figur 5. Vy mot söder och gården Nirs. Ny vägsträckning sammanfaller delvis med den befintliga grusvägen.

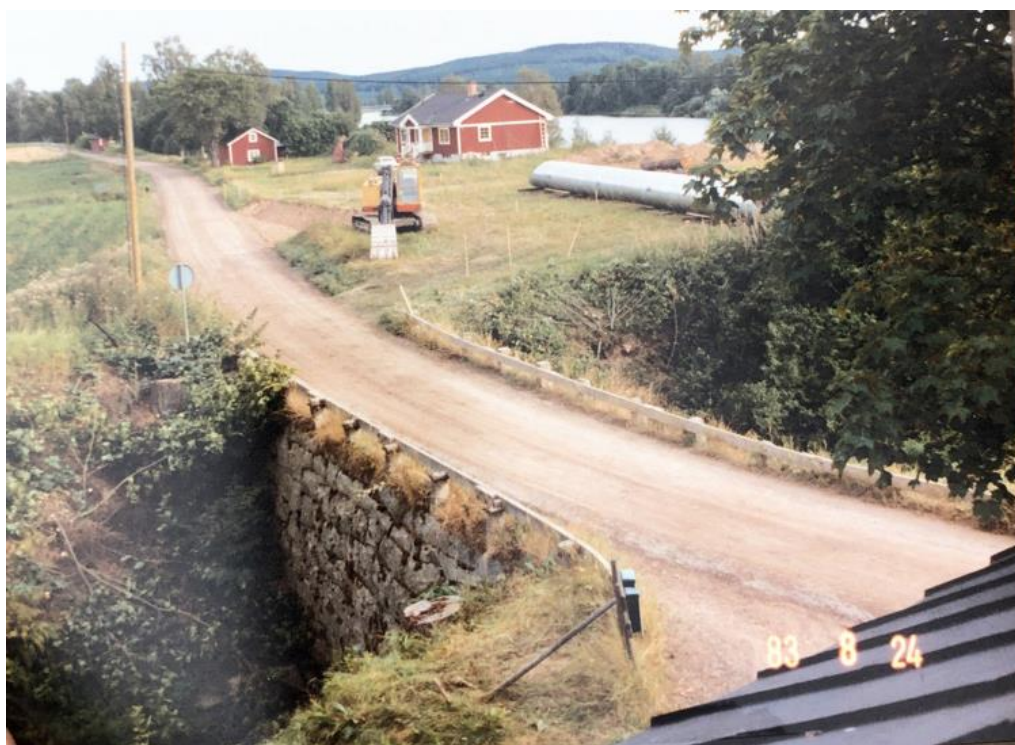
Figur 15. Vägmiljön vid Brogård, väster om Duvåker, år 1983 omedelbart innan borttagande av stenvalvsbro och breddning av väg 751.

Den äldre vägmiljön har även förändrats de senaste 40 åren genom att den tidigare smala grusbelagda vägen har ersatts av en bredare väg med asfalt, se figur 15-16. De tidigare stenvälsbroarna har ersatts med vägtrummor i samband med vägbreddningen. Exempel på detta är vid Brogård mellan Duvåker och Husby där en specialbedömning av kulturmiljövärdena gjordes i samband med byte av vägtrumma.

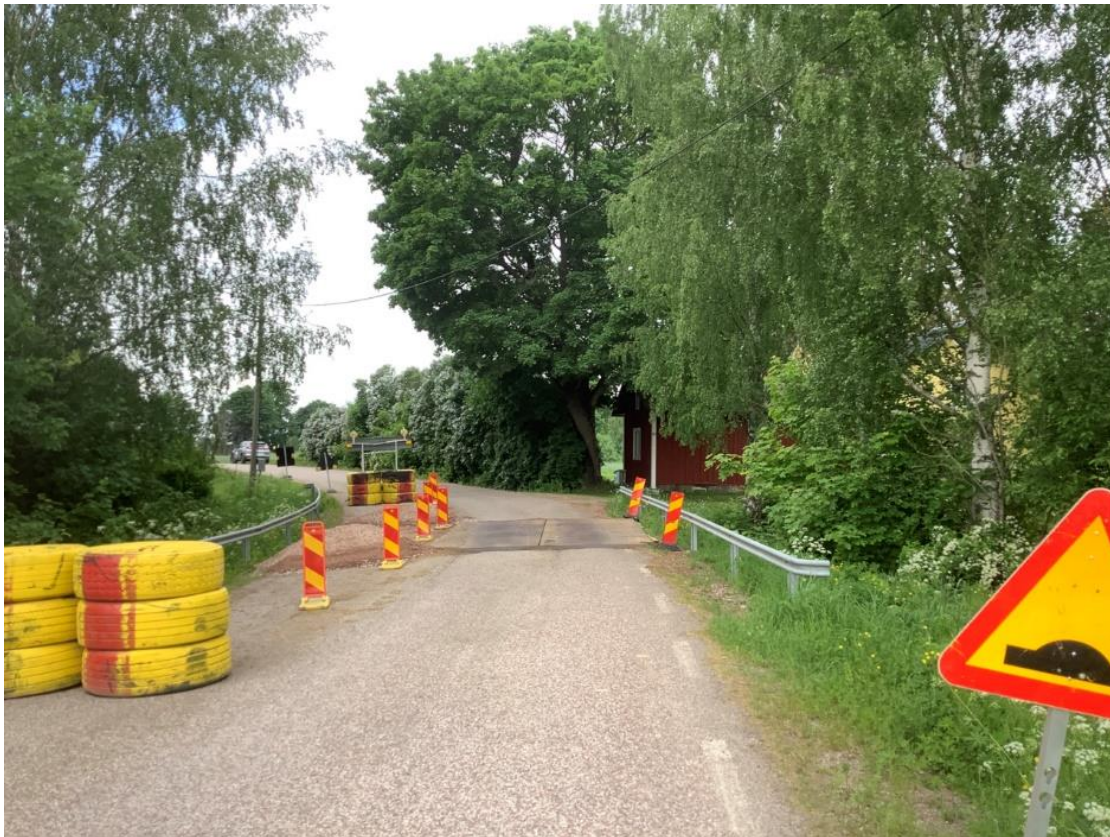
Figur 16. Vägmiljön vid Brogård, väster om Duvåker inför byte av vägtrumma år 2021.

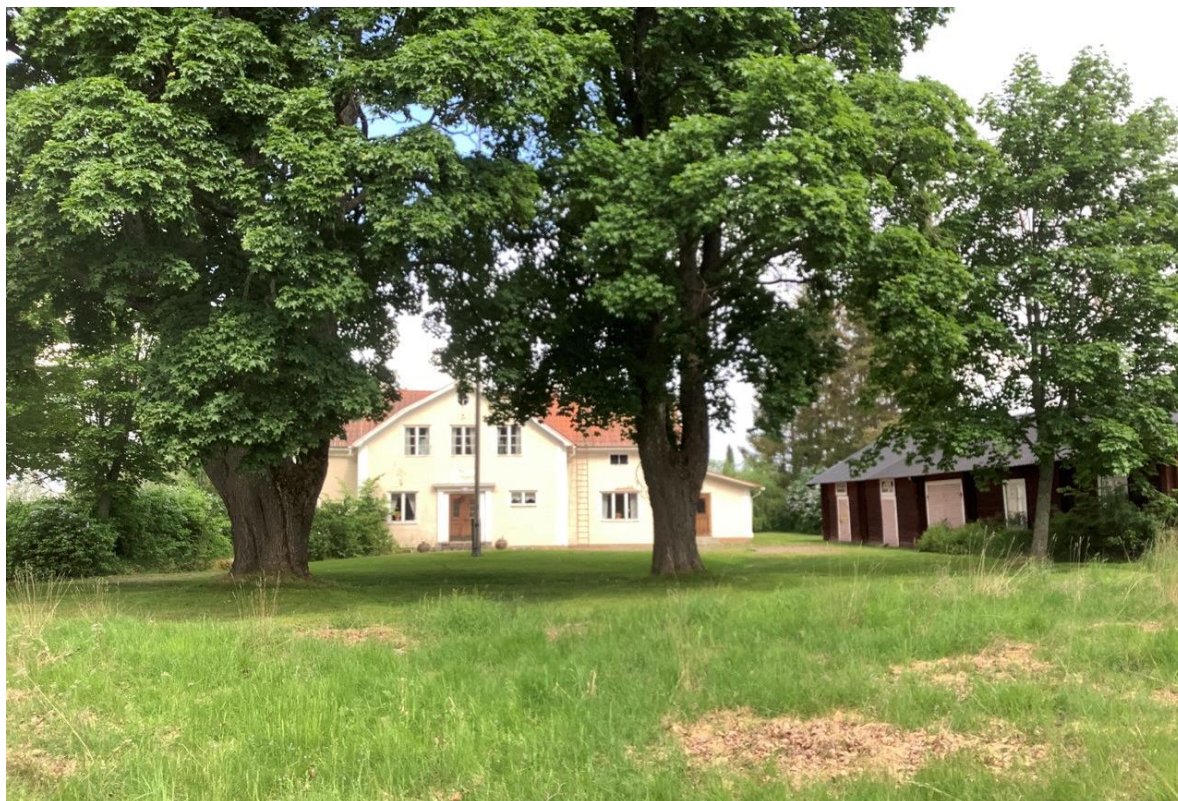
Figur 21. Ny anslutning till Duvåkers gård kan genom förslaget återknyta till en möjlig äldre infart till gårdsbebyggelsen där två äldre träd samt gårdsplanens struktur och äldre väg mot öster indikerar en tidigare entré och rörelsemönster.
