Framtagande av förslag på kompensationsåtgärder för påverkan av Natura 2000 området Sävån i samband med stabilitetsåtgärder som utförs av trafikverket.

Förslag till kompensationsåtgärder

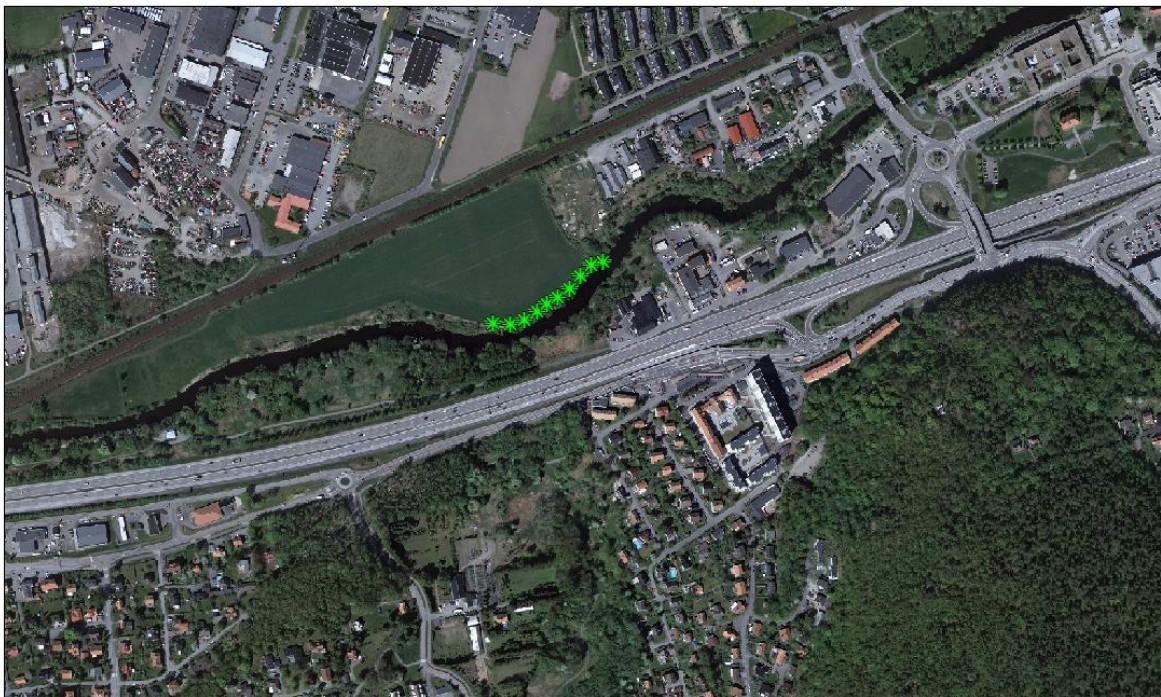
Bild 1. I direkt anslutning till åtgärden är stor lämplighet att plantera träd utmed Sävåns norra strandkant.

I direkt anslutning till åtgärdsområdet men på den norra stranden av Sävån saknas idag träd och buskvegetation och man kan även se hur ån eroderar bort marken ovanför mot åkermarken bit för bit. Här skulle det vara mycket lämpligt att plantera igen sträckan med träd och buskar (se bild 1). Delar av denna sträcka är mycket brant. Plantering av träd bör framförallt vara ek, ask, pil eller al som idag är vanliga träd i området. Då ädellövträd finns inom det omtalade området är den starkaste rekommendationen att plantera ek i området och eventuellt en bård av hassel som ger många goda naturvårdsnyttor och på sikt ett gott överhäng över Sävån. Trädens rötter binder även upp jorden på ett bra sätt och håller strandkanten bättre intakt.

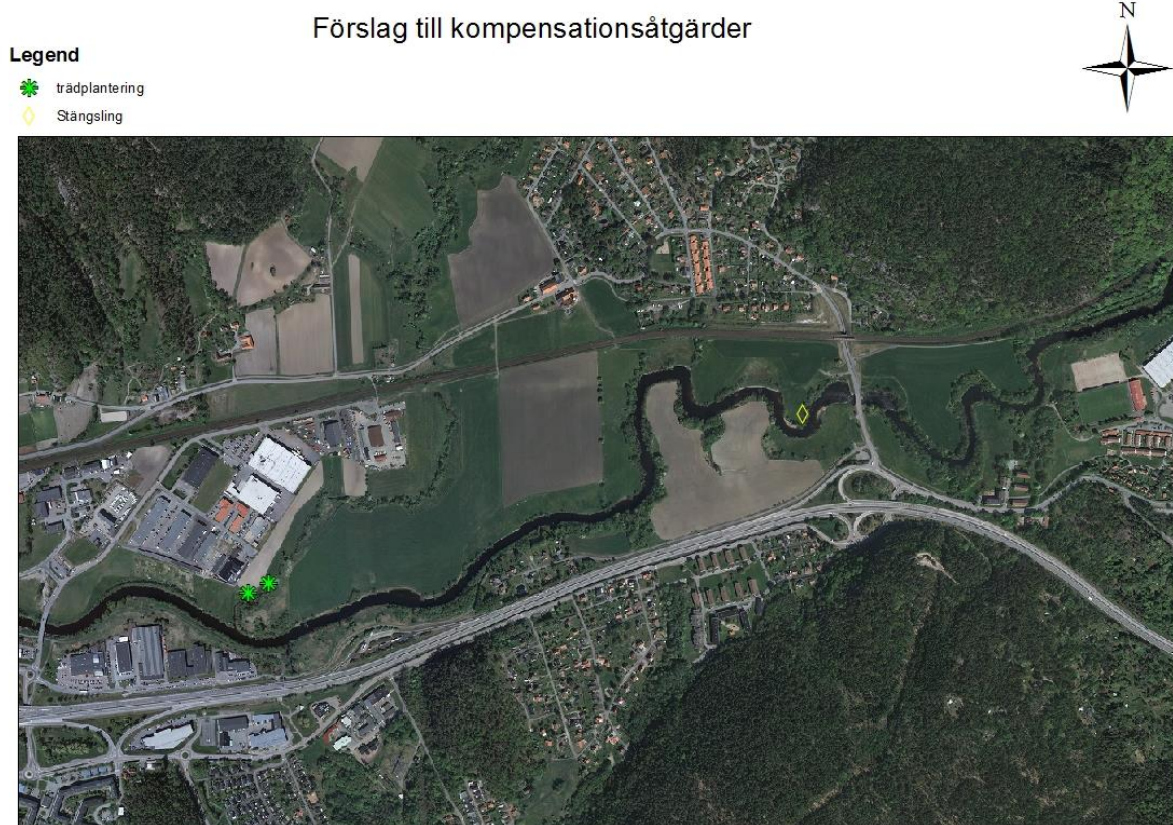
Bild 2. Förslag till åtgärd i Brodalsbäcken samt stängsling vid betesmark intill Kåhögsbron

En av de lämpliga lokalerna vi funnit lämpliga för plantering kan vara mynningen vid Brodalsbäcken (se bild 2), där det bitvis är glest med träd och buskvegetation. Här har bladvass brett ut sig till följd av den solexponerade och näringsrika marken. En skuggning av marken gör att bladvassen inte kan breda ut sig samtidigt som vattnet blir avkyllt. Även vintertid utgör bladvass en negativ faktor i vattendrag då den ofta ruttar och under nedbrytningsprocessen åtgår mycket syre vilket bidrar till att syrehalten i vattenet blir mycket lågt och kan påverka faunan starkt negativt. I detta fallet skulle dels röjning av bladvass vara en åtgärd och samtidigt plantering av träd i en bård utmed bäcken. Här finns även relativt branta slänter mot bäcken där man skulle kunna tänka sig att skapa någon konstgjord potentiell bobrink för kungsfiskaren. I det läget rekommenderas samråd med Kåre Ström som gjort mycket liknande arbeten för kommunen.

I betesmarkerna som finns strax väster om Kåhögsbron (se bild 2) kan stängsling vara ett bra alternativ till kompensationsåtgärd. Här visar det sig att både träd och buskvegetation är på väg att naturligt växa upp men det ser ut som att korna går ut och trampar ner slänten ner mot ån och eventuellt äter på de skott som inte är av arten al. Här skulle man kunna tänka sig att stängsla av området närmast ån. En komplement plantera med ek skulle vara en god ide på denna norra åkanten av Sävån. Korna har stora ytor där de bättre kan komma åt vattnet för att dricka. Givetvis måste denna typen av åtgärd utföras i samverkan med arrendatorn av marken (Kåhögs gård, Lars-Inge Börjesson)
