# PM Faunauppföljning E20, faunapassager Hasslerör–Vallsjön

Mariestads och Gullspångs kommuner, Västra  
Götalands län  
Vägplan, 2025-03-11

Dokumenttitel: PM Faunauppföljning – E20, faunapassager Hasslerör–Vallsjön

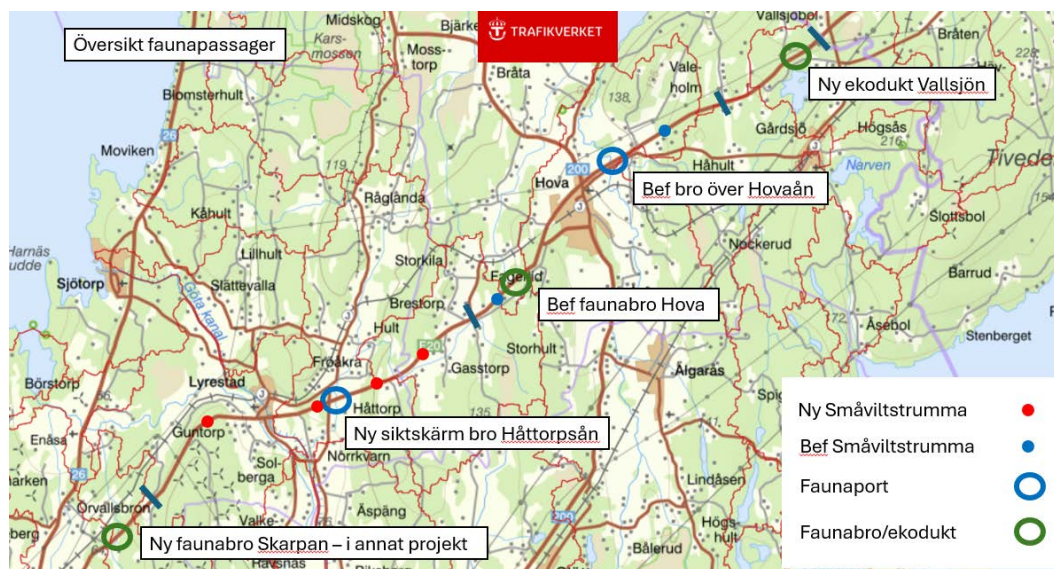
Figur 1. Översiktskarta över lokalisering av faunapassager för medelstora däggdjur samt ekodukt. I detta projekt ingår Ekodukt Vallsjön, Siktskärm på bro vid Håttorpsån samt nya småviltstrummor.

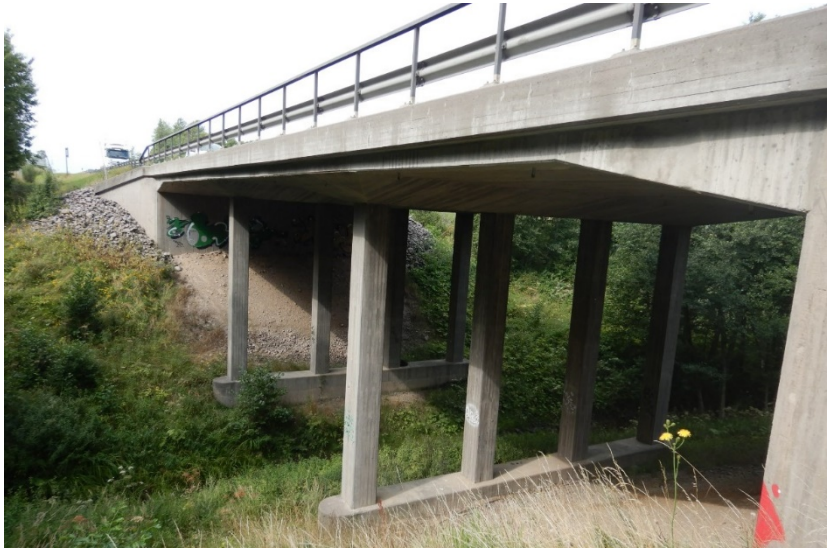
Figur 2. Bron över Håttorpsån skall förses med en ca 1,1 m hög siktskärm av akrylat för att minska störningar från trafiken.

Grundmetodiken innebär att faunapassagera följs upp efter anläggning, men förstudier behöver genomföras vid bron över Håttorpsån, där vi föreslår ombyggnation med siktskärm. Studierna fortsätter även efter ombyggnation. Denna förstudie genomförs för att kunna beräkna vilken effektivitet det får för djuren att bygga om den befintliga broen.

6 kameror behövs för studier av Håttorpsån. Studierna genomförs under 1 år före byggnation och 1 år efter byggnation.

**Siktskärm:** Förstudier behövs vid den befintliga porten vid Håttorpsån. Studierna vid Håttorpsån föreslås pågå under 1 år före och 1 år efter det att siktskärm satts upp.

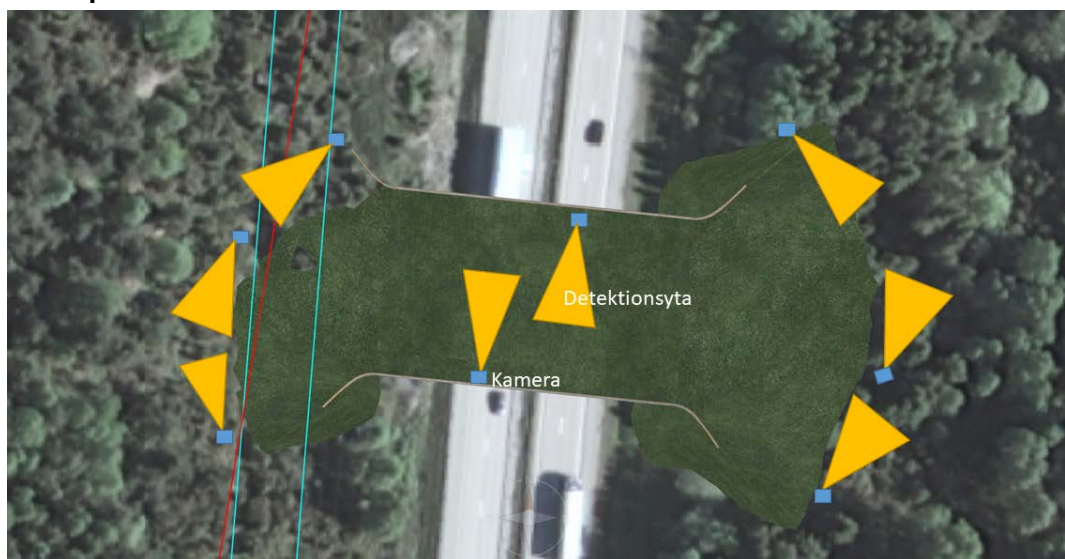
Figur 3. Principskiss för uppsättning av kameror, så att de tillsammans täcker in alla djur som rör sig över en ekodukt och intill dess mynningar (EnviroPlanning AB & Trafikverket, 2019). Skissen skall ses som schematisk då faunapassagens välvning och vegetationstäckning kan innebära förändringar i den slutgiltiga uppsättningen. Principen kan användas även för portar.

Kameror placeras på ekodukten så att de kan dokumentera alla rörelser över ekodukten. På liknade sätt placeras 4–6 kameror i skogskanten inom ca 50 m från vardera mynningen, dessa referenskameror dokumenterar rörelser av de djur som befinner sig intill ekodukten.

8 kameror behövs för uppföljning av ekodukten. I och med att ekodukten är så bred behövs många kameror för att kunna täcka upp de ytor som finns uppe på och runt ekodukten, för att få ett bra stickprov och bra täckning av området. Metoderna följer de tidigare studierna som genomförts vid ex ekodukt Sandsjöbacka och ekodukt Hallandsåsen. Studierna genomförs under tre år efter färdigställande.

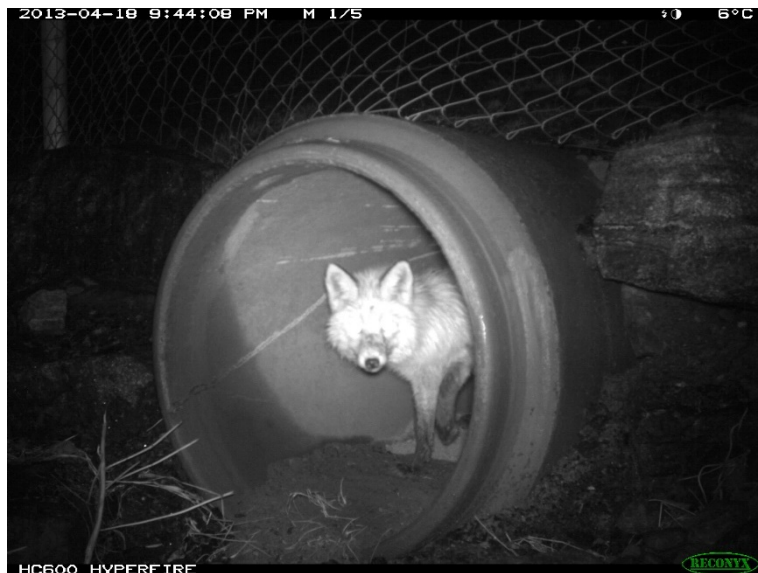
Figur 5. Studier av trummor för medelstora däggdjur kan ske med en kamera vid mynningen av faunapassagen.

En kamera placeras vid den ena mynningen till torrtrumman samt vid hyllan.

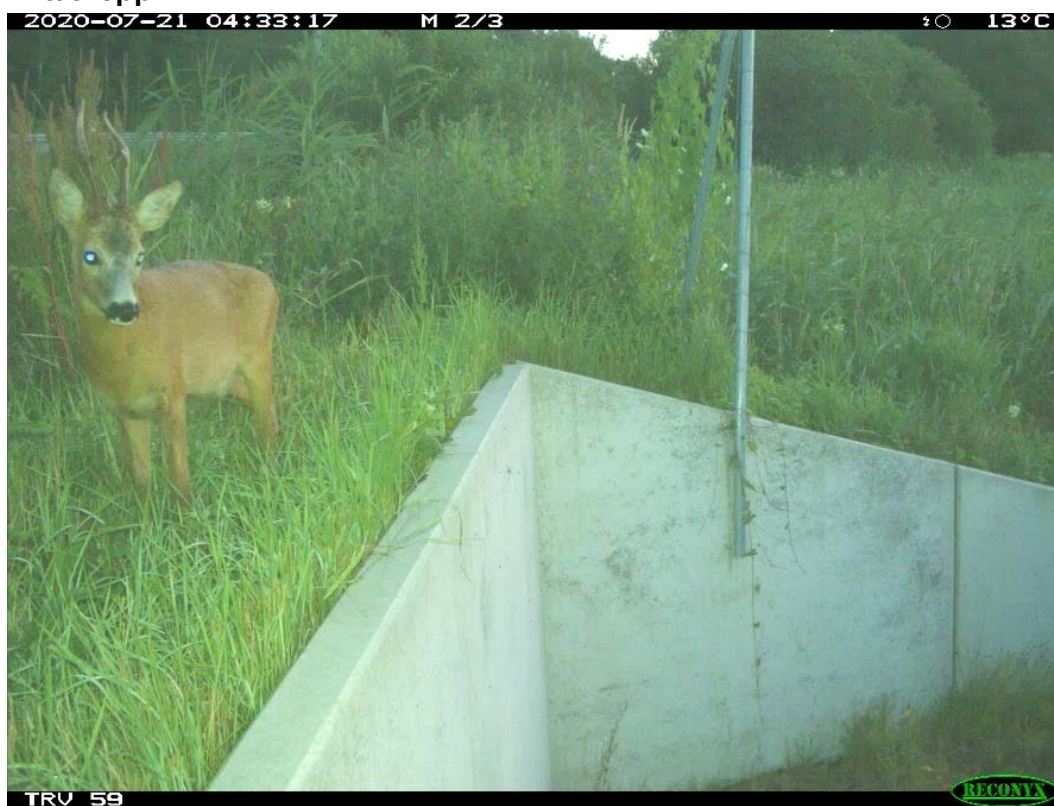
Figur 6. Bild som visar ungefärligt upptagningsområde som behövs för att studera djurens nyttjande av viltuthoppen.

Funktionen av de 11 st nya viltuthopp som anläggs i projektet följs upp under tre år med hjälp av kameraövervakning. En kamera fästs i viltstängsel eller på annat sätt så att kameran övervakar uthoppsytan där djuren försöker lämna vägområdet. Kameror kan flyttas runt mellan uthoppen för att få datamängder från varje uthopp under studietiden. Vi förväntas få väldigt få interaktioner vid uthoppen så det är viktigt att alla uthopp ingår i studien.

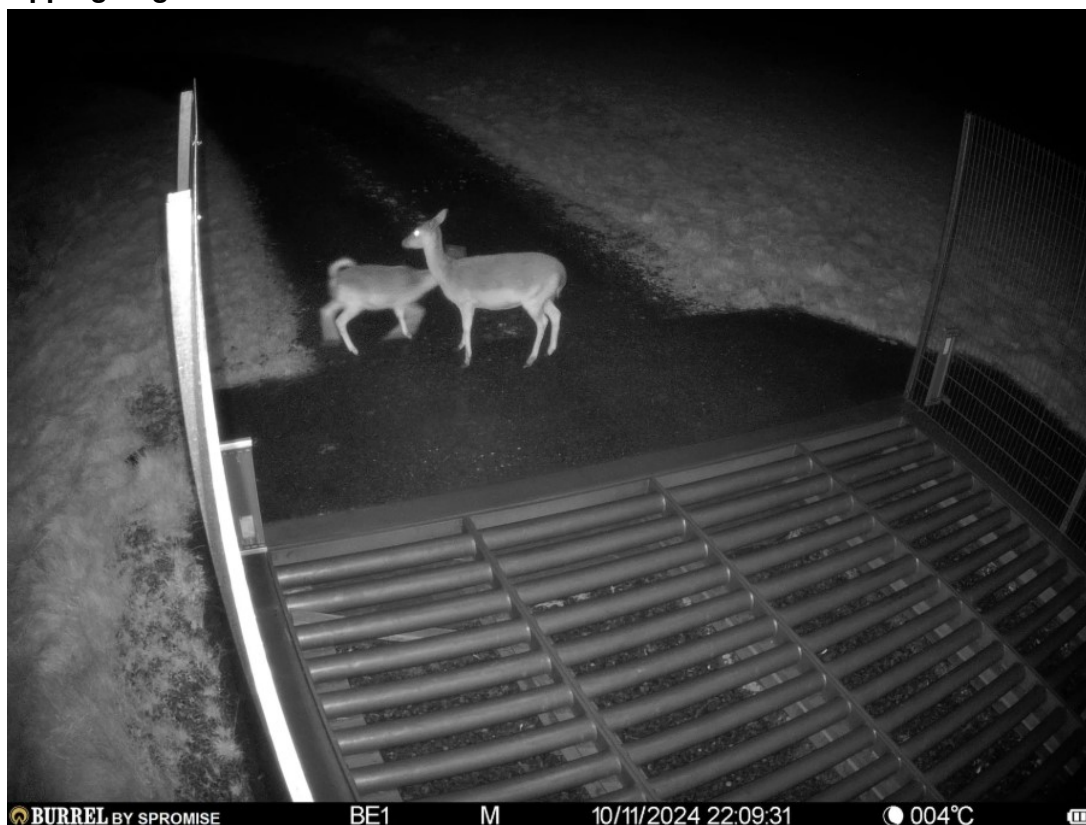
Figur 7. Bild som visar ungefärlig kameravy som behövs för att studera djurens nyttjande av färister. Kameran är riktad mot natursidan utanför färisten. Dessa dovhjortar står ungefär 1 meter från färisten. Liknande kamerauppsättning kan användas för de förstudier som planeras.

Funktionen av nya färister samt belysning följs upp under 1 år med hjälp av kameraövervakning. En kamera fästs i viltstängsel eller på annat sätt så att kameran övervakar färisten samt ytan direkt utanför färisten. Vid platser med belysning fästs kameran i stängselstolpe vid stängselöppningen för att kunna övervaka de djur som passerar ut mot vägen. Kameran riktas mot natursidan om färisten för att fånga upp de djur som närmar sig färisten och för att kunna dokumentera de djur som tar sig över färisten (se figur 8 för olika typer av rörelser som kan klassificeras).

Vid förstudierna av platser där färst eller belysning skall anläggas behövs en kamera per plats. Denna monteras för att täcka upp rörelser vid stängselöppning (se figur 7). Upp till 10 kameror kan behövas beroende på hur många platser som kan övervakas. För denna del kan det behövas tillstånd sökas hos Integritetsskyddsmyndigheten (IMY).
