Fyra spår Uppsala

## **Bilaga 1 till Miljökonsekvensbeskrivning**

Söder Bergsbrunna - Uppsala Centralstation, Uppsala  
kommun, Uppsala län Järnvägsplan,

**Berörda generella biotopskydd,  
naturvärdesobjekt och värdefulla träd**

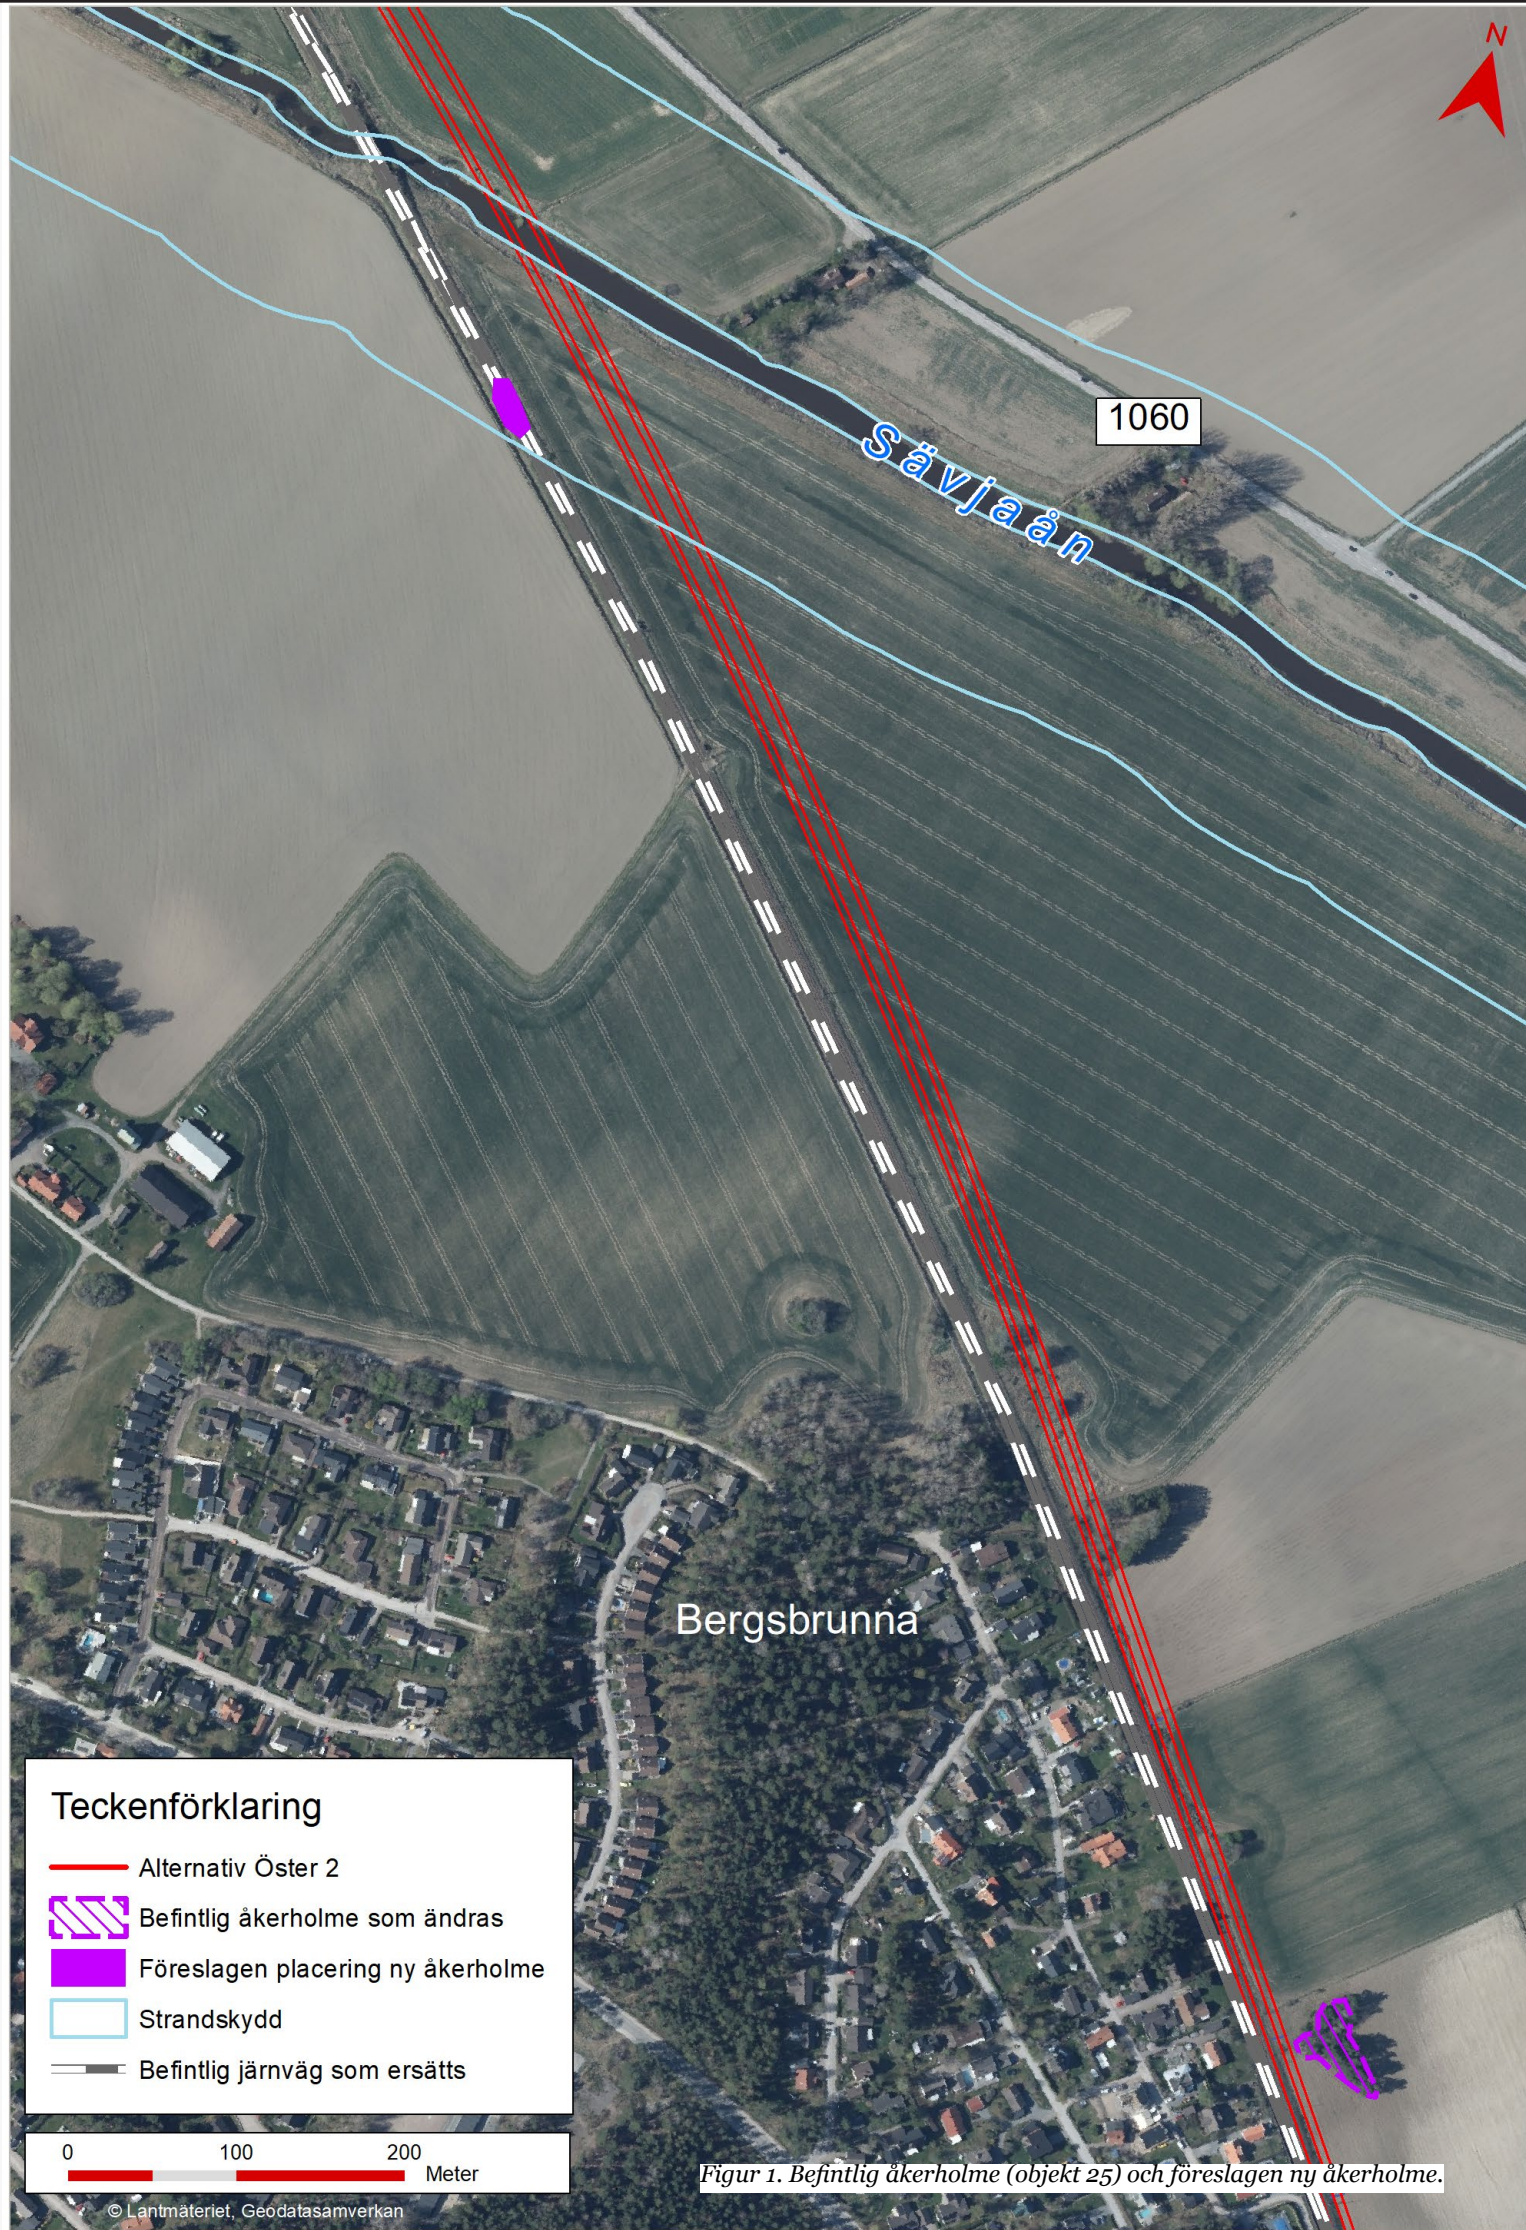
Figur 1. Befintlig åkerholme (objekt 25) och föreslagen ny åkerholme.

| ID | Biotopskydd | Påverkan och effekt | Möjliga skyddsåtgärder som utreds vidare | Konsekvens per objekt |
|---|---|---|---|---|
| 26 | Odlingsröse | Cirka 35 meter eller en tredjedel av odlingsröset, ligger inom ny järnvägsmark med äganderätt samt ny järnvägsmark med servitutsrätt. Flyttas. | Block och stenar som utgör odlingsröset flyttas till en ny åkerholme på fastighet Sävja 3.3, biotopskyddsobjekt 25, se Figur 1). | Ingen/obetydlig |
