# Rapport Bullerutredning

Väg 35 Åtvidaberg-Linköping, etapp Rösten-Sandtorpet

Linköpings och Åtvidaberg kommun, Östergötlands län

Vägplan, 2020-12-01

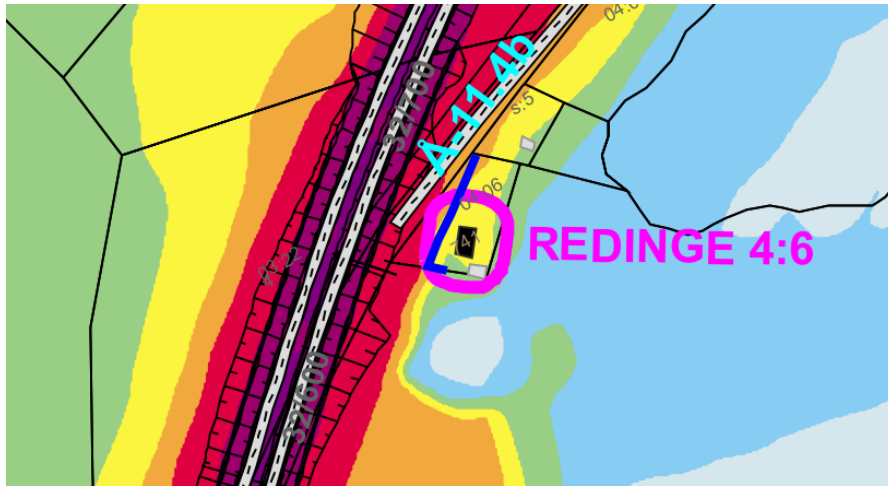
Med en 45 m lång och 2,5 m hög (över mark) fastighetsnära bullerskärm innehålls riktvärden vid uteplats, se Figur 9 för utformning på åtgärden (Å-11.4b). Åtgärden är beräknad att kosta 0,4 mnkr, medföra en samhällsnytta med NNK 0,8, och föreslås därmed. Fasadåtgärder föreslås på båda planen för att innehålla riktvärden inomhus.

Figur 9. Ekvivalenta ljudnivåer vid Redinge 4:6 för utbyggnadsalternativet 2040 med fastighetsnära åtgärd (Å-11.4b)

Med föreslagna åtgärder kommer riktvärden utomhus vid fasad att överskridas på båda planen. Riktvärden kommer däremot att innehållas inomhus, och på minst en uteplats. Tillämpat avsteg 2 enligt avstegstrappan i avsnitt 8.2. En högre skärm föreslås inte då den bedöms för orimlig med tanke på lokala omständigheter och avståndet mellan skärm och fasad.

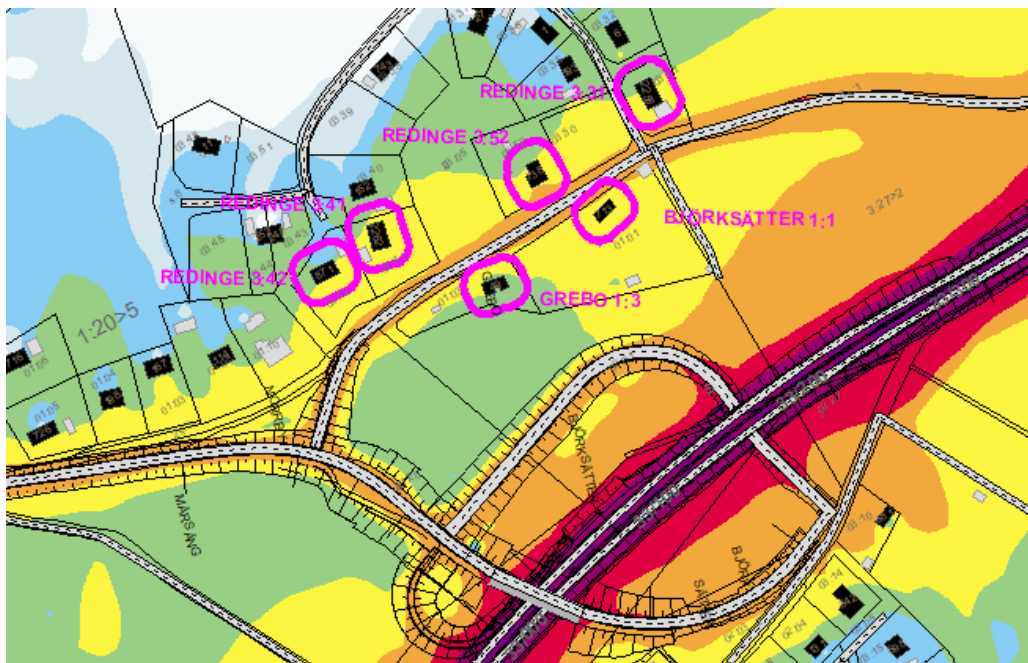
Figur 14. Ekvivalenta ljudnivåer i Grebo, väster om ny trafikplats, för utbyggnadsalternativet 2040 utan vägnära åtgärd

Bostadshusen beräknas få 1-3 dB överskridanden av riktvärden utomhus vid fasad, se Figur 14 och Bilaga 6.B. Inomhus beräknas inga överskridanden, däremot får två av husen, Björksätter 1:1 och Redinge 3:41, ljudnivåer över riktvärden vid uteplats.

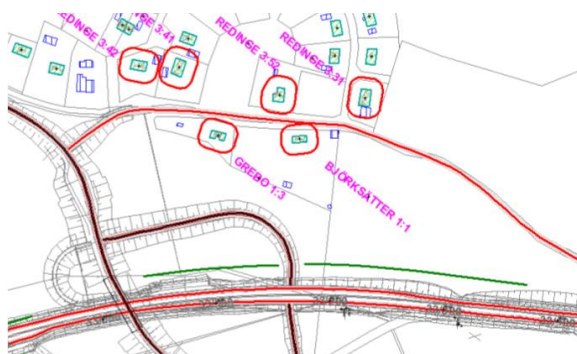
Fem olika åtgärder har övervägts, tre varianter av vägnära bullervall och två varianter av fastighetsnära bullervall vid fastighet Björksätter 2:1. I Figur 15 och Figur 16 nedan

redovisas den variant av respektive åtgärd som bedöms ge bäst effekt. Vallkrönen är markerade med grön linje.

Figur 15. Tvådelad bullervall nära väg 35 (Å-10.2)

En vägnära bullervall skulle behöva vara minst 3,5 m hög (4,5-5 m över mark) och 130 + 200 m lång (Å-10.2) för att ge upp till 2 dB ljudreduktion, se Figur 15. Bullervallen beräknas kosta ca 1,2 mnkr baserat på att endast överskottsmassor används. NNK för åtgärden beräknas till -0,9.

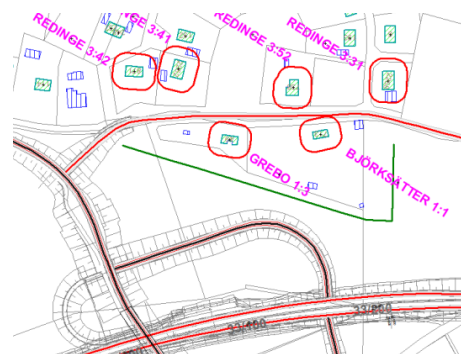
Figur 16. Bullervall nära bostadshusen (Å-10.4)

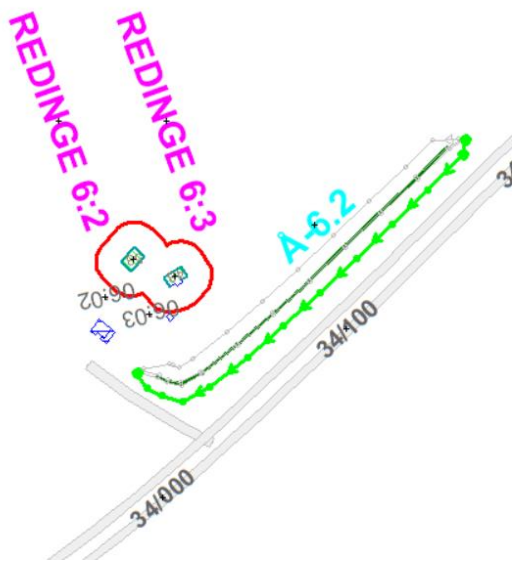
För att klara riktvärdena vid Redinge 6:3, och betydligt minska ljudnivåer vid Redinge 6:2 (upp till 4 dB för bottenvåningen) utan att flytta infarten, kan en 155 m lång och 2,5 m hög vall med ett 1,5 m hög skärm konstrueras (Å-6.2), illustrerat i Figur 29. Detta beräknas kosta 0,9 mnkr baserat på 100% tillgängliga massor och NNK beräknas till -0,4. Detta är inte samhällsekonomiskt lönsamt och föreslås inte. Därmed föreslås inte vägnära åtgärder.

Figur 29. Åtgärdsvariant A-6.2 för fastigheterna Redinge 6:2 och Redinge 6:3

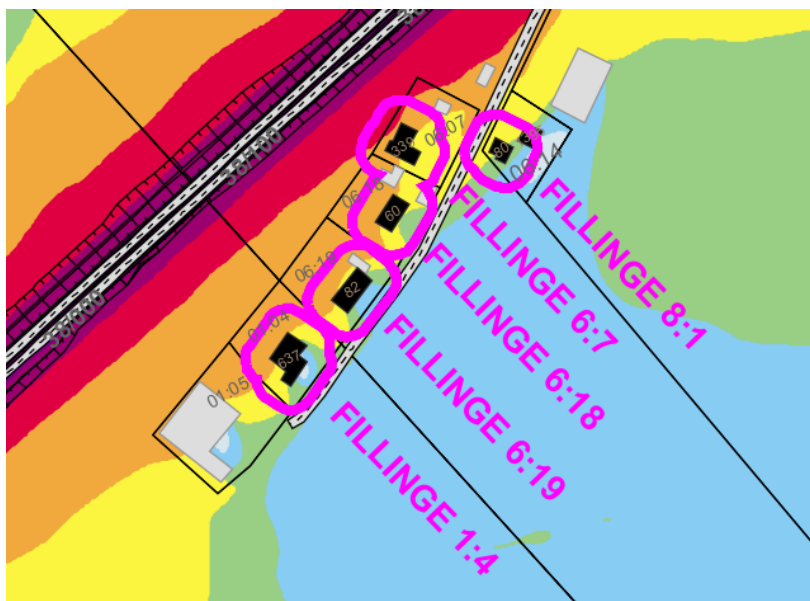
Figur 37. Ekvivalenta ljudnivåer vid Fillinge 6:18 m.fl. för utbyggnadsalternativet 2040 utan vägnära åtgärd

Vid Fillinge 6:18 m.fl., öster om väg 35, har möjliga bullerskyddsåtgärder studerats för de fem bullerberörda husen. Husen ligger mellan 35 – 65 m från väg 35, ca 0-3 m ovanför vägmitt. Husen har två plan med undantag på Fillinge 6:19. Ljudnivåerna från väg 35 beräknas överskrida riktvärden vid fasad med 4-10 dB för utbyggnadsalternativet år 2040 utan vägnära åtgärder, se bilaga 6.B och Figur 37. Riktvärde för ljudnivå vid uteplats överskrids vid fyra av de fem fastigheterna. Riktvärde inomhus överskrids vid i alla hus på alla plan med undantag på markplan Fillinge 8:1. Ingen annan statlig infrastruktur påverkar ljudnivåer vid husen.

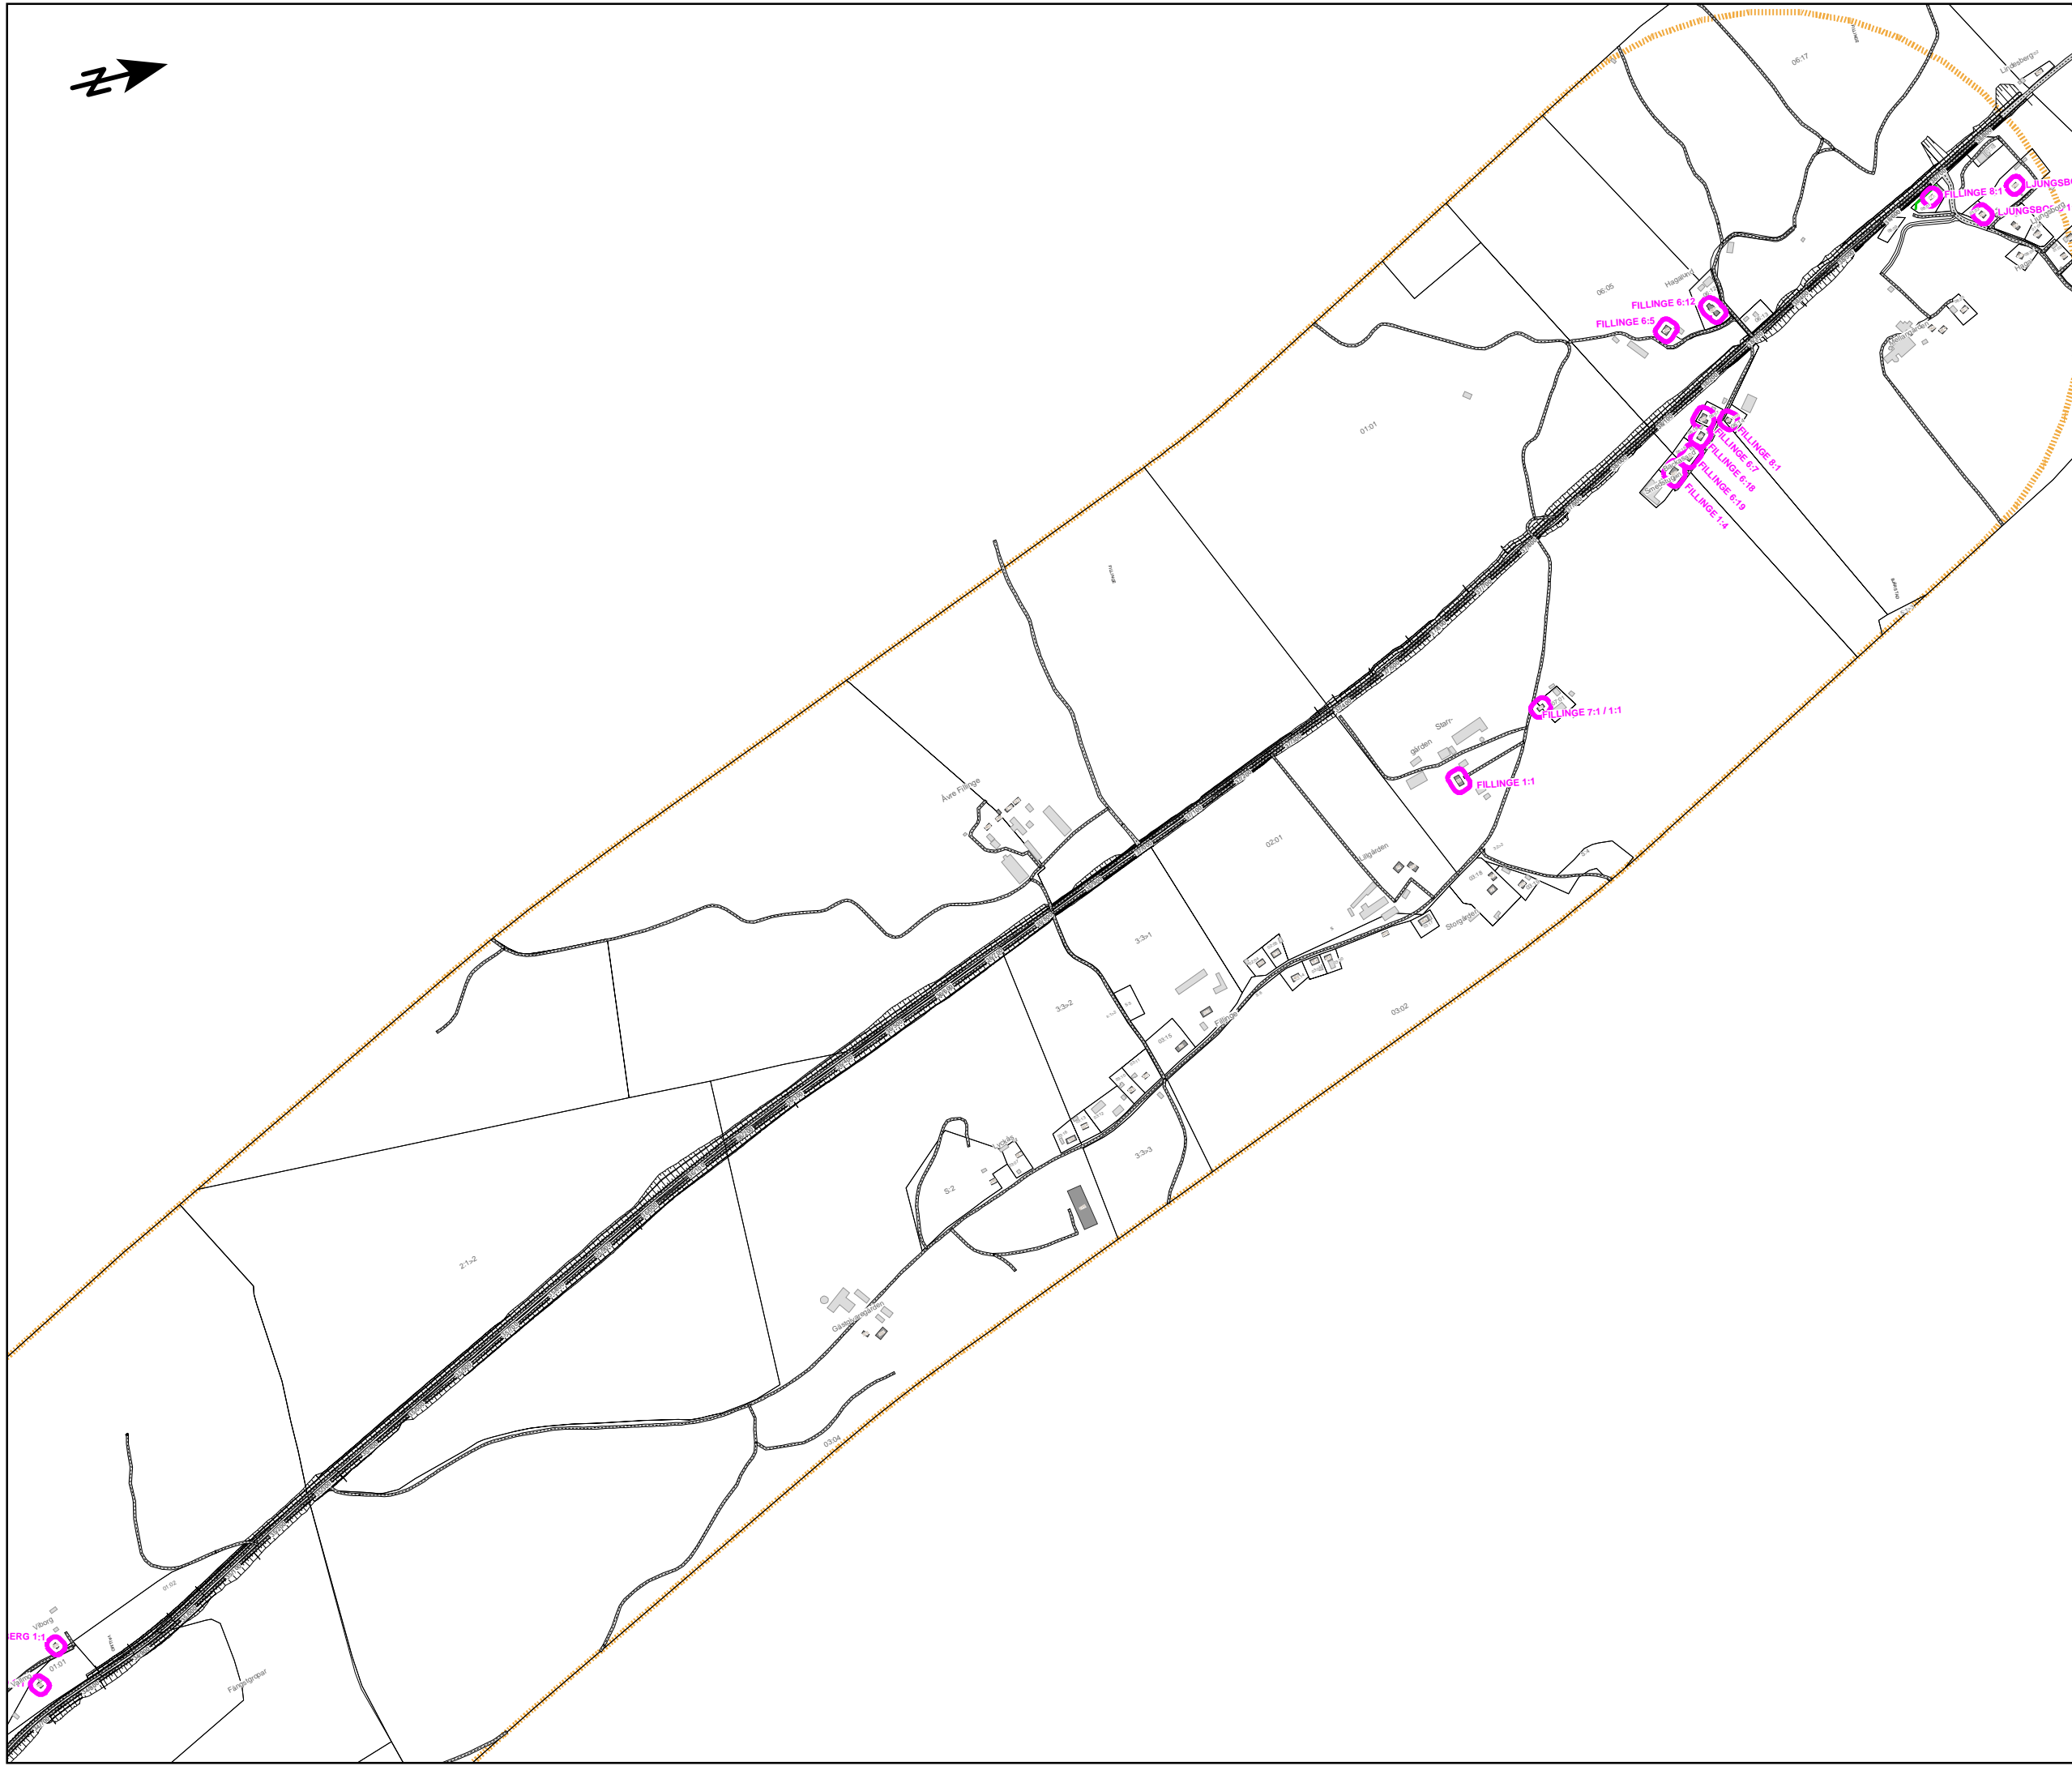
## BILAGA 1.B Bullerberörda byggnader

Grebo - Sandtorpet

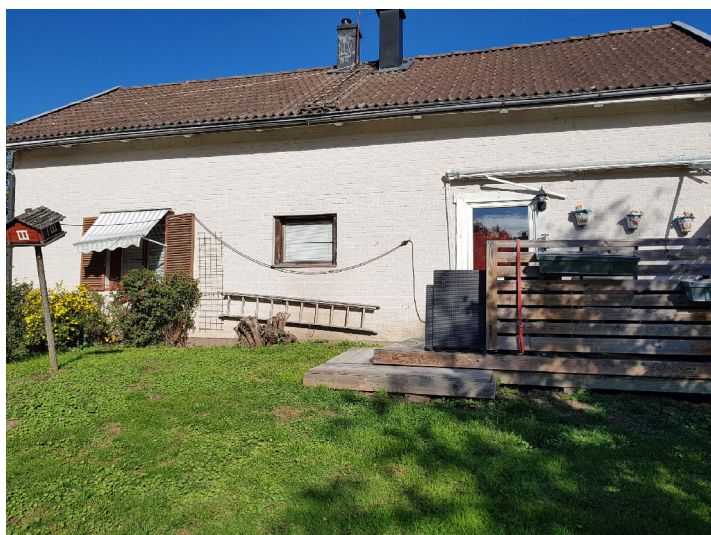
### BULLERUTSATT FASAD

Fastighet: FILLINGE 6:19

Byggnadstyp: Bostadshus  
Byggnadsnummer: 82  
Antal våningar: 1  
Fasadtyp:

Tegelfasad  
Fönstertyp: Kopplade fönster med 1+1 glasning  
Ventiltyp: Fasadventil

Leq24h fasad	61	55
Lmax vid fasad	68	
Leq24h, inomhus	33	30
Lmax, inomhus	40	45
Leq24h, vid uteplats	61	55
Lmax, vid uteplats	68	70

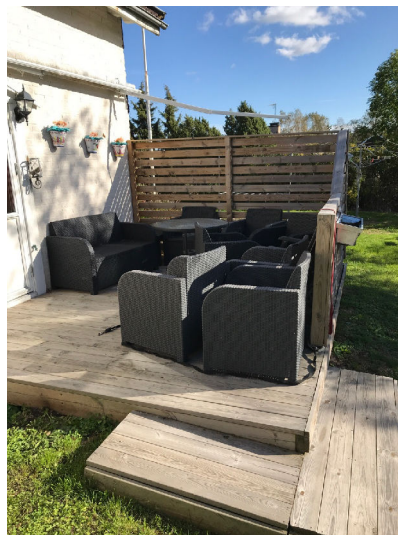
### MINST BULLERUTSATT UTEPLATS

Ja  
Uteplatsen är skyddad: Nej  
Nummer av minst bullerutsatt uteplats: 2422

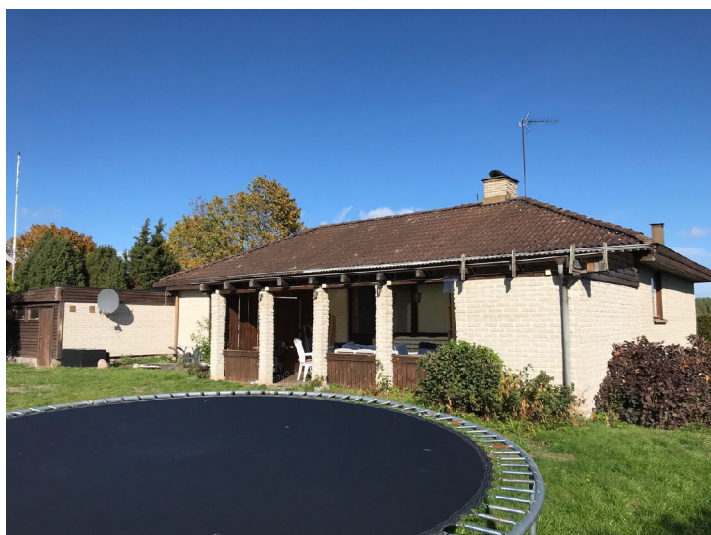
### BULLERUTSATT FASAD

Fastighet: FILLINGE 6:20

Byggnadstyp: Bostadshus  
Byggnadsnummer: 617  
Antal våningar: 2  
Fasadtyp:

Medelbra trävägg  
Fönstertyp: Fönster med enkelbåde och 3-glas isolerruta.  
Ventiltyp: Fönsterventil

Leq24h fasad	53	55
Lmax vid fasad	59	
Leq24h, inomhus	22	30
Lmax, inomhus	28	45
Leq24h, vid uteplats	51	55
Lmax, vid uteplats	56	70

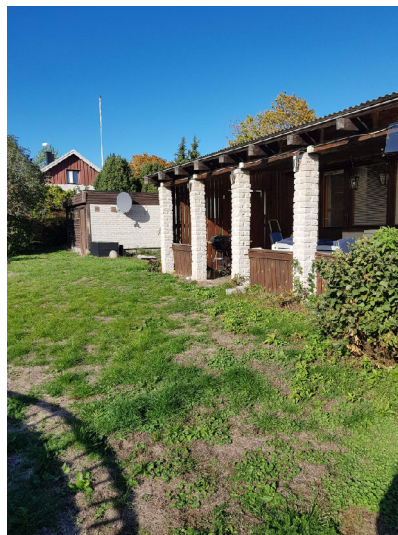
### MINST BULLERUTSATT UTEPLATS

Nummer av minst bullerutsatt uteplats: 2420

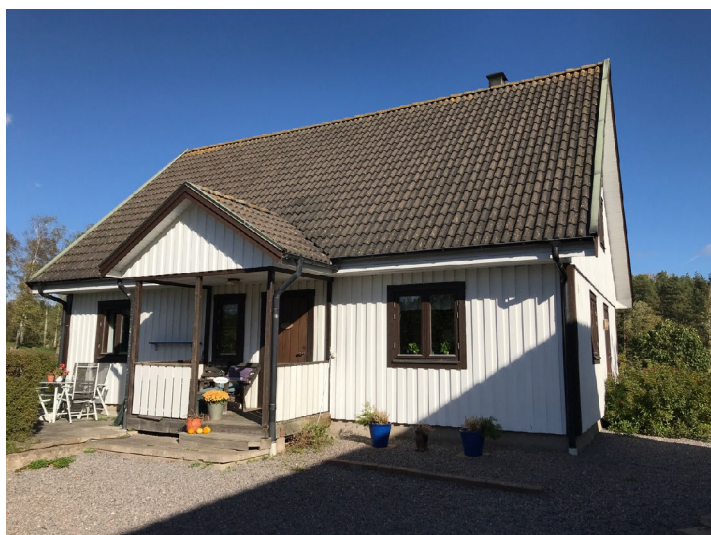
### BULLERUTSATT FASAD

Fastighet: FILLINGE 6:5

Byggnadstyp: Bostadshus  
Byggnadsnummer: 464  
Antal våningar: 2  
Fasadtyp:

Medelbra trävägg  
Fönstertyp: Fönster med enkelbåde och 3-glas isolerruta.  
Ventiltyp: Fasadventil

Leq24h fasad	61	55
Lmax vid fasad	67	
Leq24h, inomhus	31	30
Lmax, inomhus	38	45
Leq24h, vid uteplats	48	55
Lmax, vid uteplats	56	70

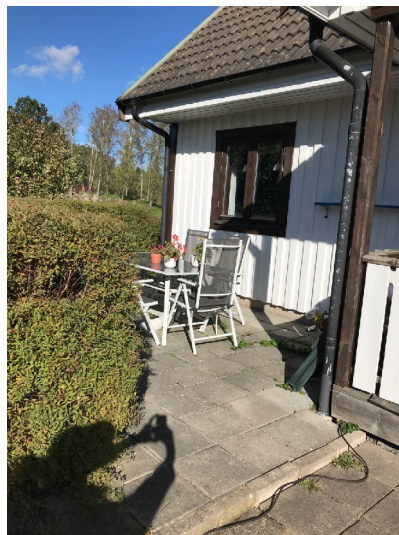
### MINST BULLERUTSATT UTEPLATS

Nummer av minst bullerutsatt uteplats: 2019

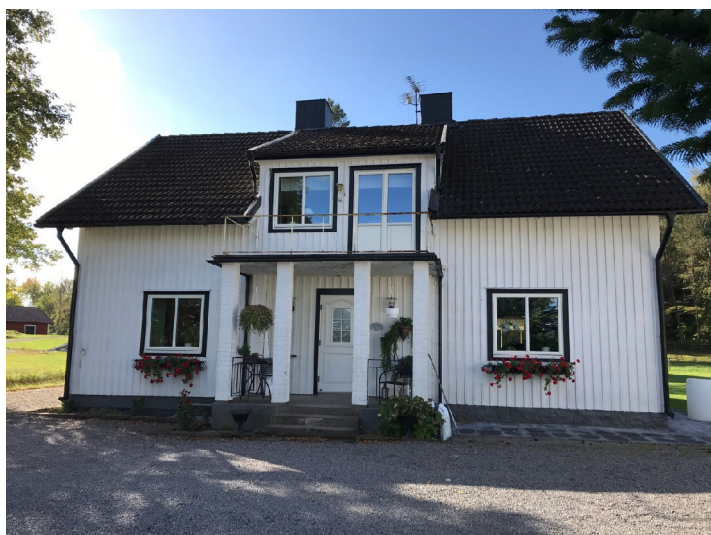
### BULLERUTSATT FASAD

Fastighet: FILLINGE 6:7

Byggnadstyp: Bostadshus  
Byggnadsnummer: 339  
Antal våningar: 2  
Fasadtyp:

Medelbra trävägg  
Fönstertyp: Kopplade fönster med 1+1 glasning

Leq24h fasad	64	55
Lmax vid fasad	74	
Leq24h, inomhus	36	30
Lmax, inomhus	46	45
Leq24h, vid uteplats	64	55
Lmax, vid uteplats	74	70

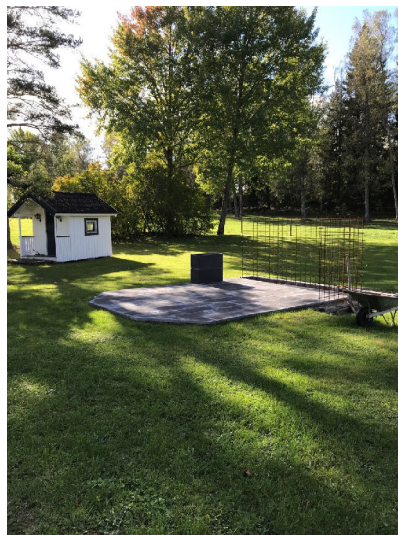
### MINST BULLERUTSATT UTEPLATS

Nummer av minst bullerutsatt uteplats: 2423

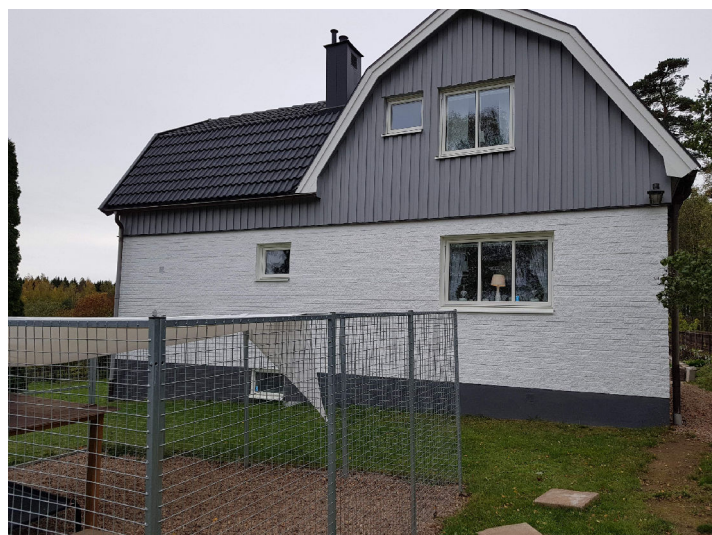
### BULLERUTSATT FASAD

Fastighet: REDINGE 2:7

Byggnadstyp: Bostadshus  
Byggnadsnummer: 512  
Antal våningar: 2  
Fasadtyp:

Medelbra trävägg  
Fönstertyp: Fönster med enkelbåde och 3-glas isolerruta.  
Ventiltyp: Fasadventil

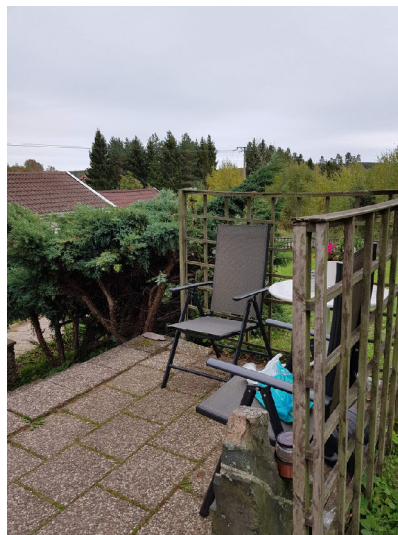
### MINST BULLERUTSATT UTEPLATS

Uteplatsen är skyddad: Ja

Nummer av minst bullerutsatt uteplats: 2403

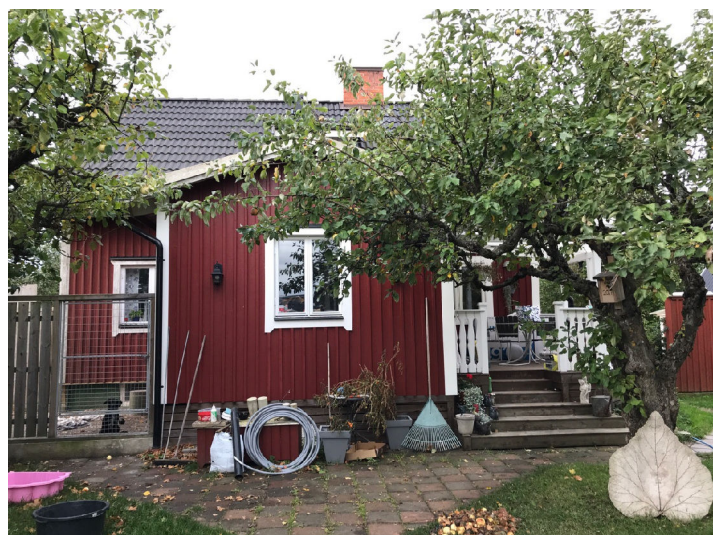
### BULLERUTSATT FASAD

Byggnadstyp: Bostadshus  
Byggnadsnummer: 681  
Antal våningar: 2  
Fasadtyp:

Medelbra trävägg  
Fönstertyp: Fönster med enkelbåde och 3-glas isolerruta.  
Ventiltyp: Fasadventil

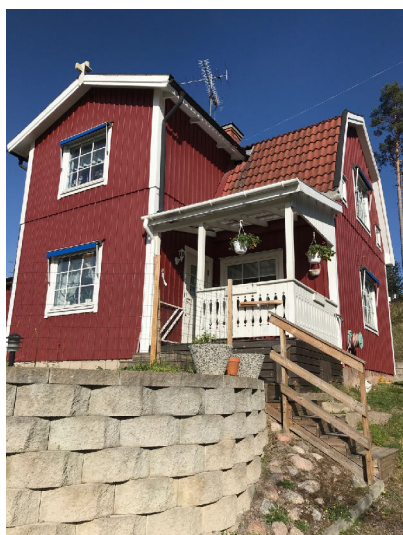
### BULLERUTSATT FASAD

Byggnadstyp: Bostadshus  
Byggnadsnummer: 717  
Antal våningar: 2  
Fasadtyp:

Medelbra trävägg  
Fönstertyp: Ljutfönster eller kopplade fönster med 2+1  
Ventiltyp: Fasadventil

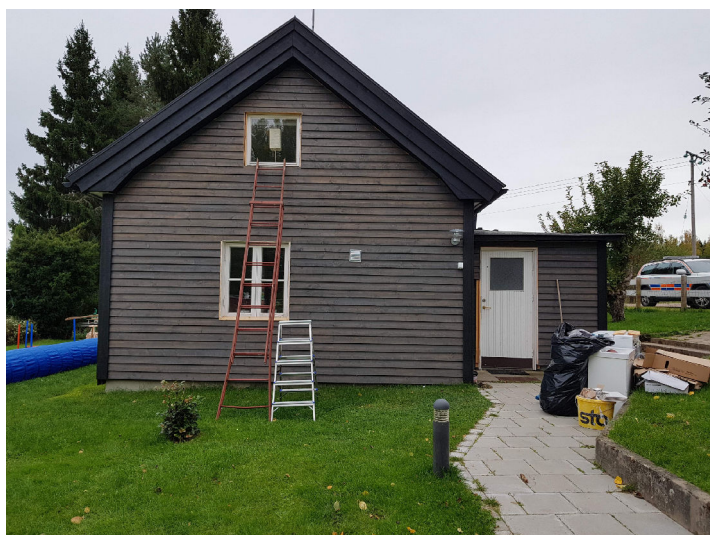
### BULLERUTSATT FASAD

Byggnadstyp: Bostadshus  
Byggnadsnummer: 196  
Antal våningar: 2  
Fasadtyp:   Lättbetong  
Fönstertyp: Kopplade fönster med 1+1 glasning

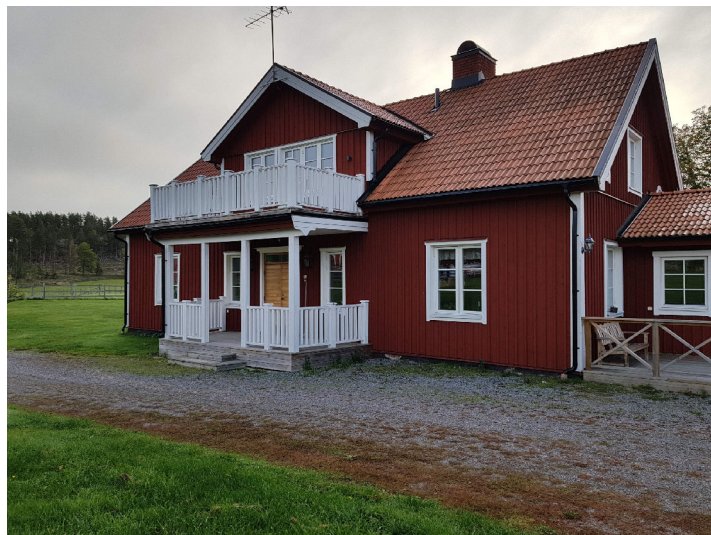
### MINST BULLERUTSATT UTEPLATS

Fastighet: RÖSTEN 2:1

Byggnadstyp: Bostadshus  
Byggnadsnummer: 873  
Antal våningar: 2  
Fasadtyp:

Medelbra trävägg  
Fönstertyp: Kopplade fönster med 1+1 glasning

Nummer av minst bullerutsatt uteplats: 1604

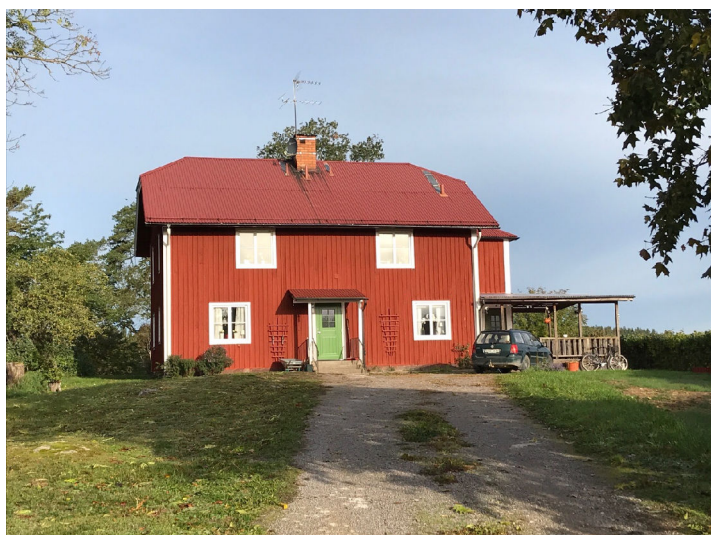
### BULLERUTSATT FASAD

Leq24h fasad	55	55
Lmax vid fasad	58	
Leq24h, inomhus	27	30
Lmax, inomhus	30	45
Leq24h, vid uteplats	52	55
Lmax, vid uteplats	56	70

VID FASAD: Nej

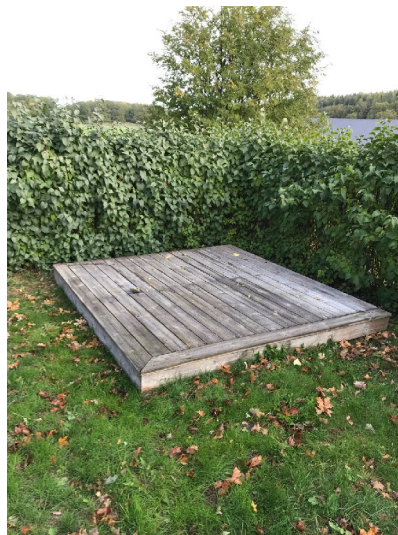
### MINST BULLERUTSATT UTEPLATS

Fastighet: VALLMO 1:1

Byggnadstyp: Bostadshus  
Byggnadsnummer: 498  
Antal våningar: 2  
Fasadtyp:

Medelbra trävägg  
Fönstertyp: Kopplade fönster med 1+1 glasning  
Ventiltyp: Fasadventil

Uteplatsen är skyddad: Ja

Nummer av minst bullerutsatt uteplats: 2404

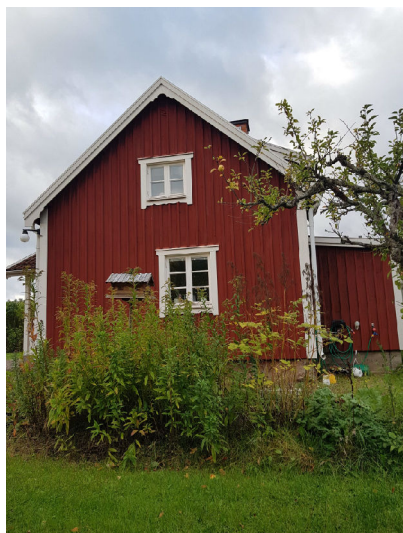
### BULLERUTSATT FASAD

Leq24h fasad	63	55
Lmax vid fasad	71	
Leq24h, inomhus	35	30
Lmax, inomhus	43	45
Leq24h, vid uteplats	57	55
Lmax, vid uteplats	66	70

VID FASAD: Ja
