Åtgärdsvalsstudie

Fauna – barriäreffekter och viltolyckor

Trafikverket Region Väst

Dokumenttitel: Åtgärdsvalsstudie Fauna – barriäreffekter och viltolyckor

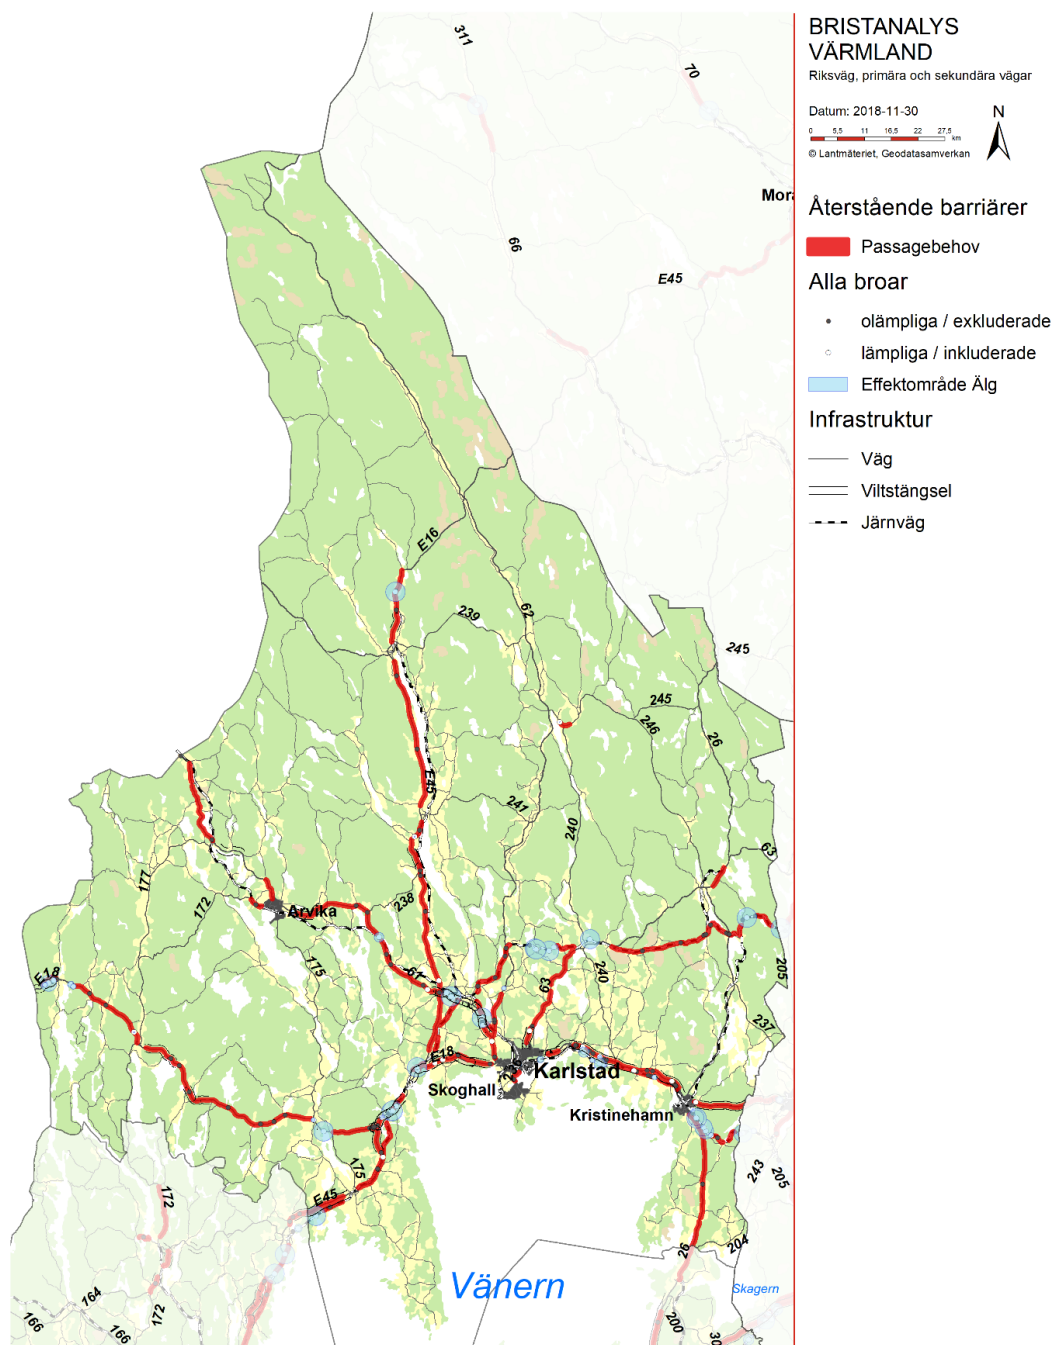
Figur 3: Regional bristanalys för Värmlands län. Röda sträckor indikerar vägar och järnvägar med barriärproblematik. Blå cirklar anger potentiella passager.

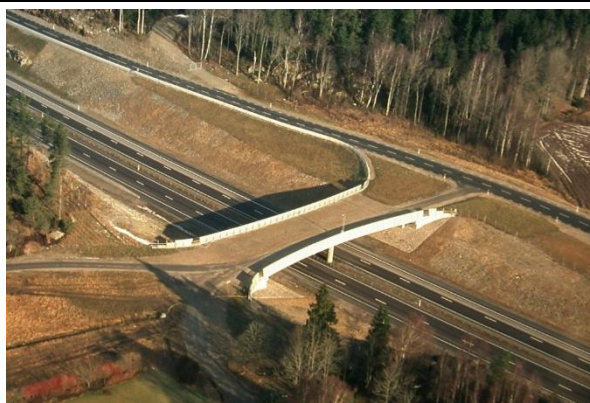
Bild 1. E6, faunabron vid Grytingen, Uddevalla.

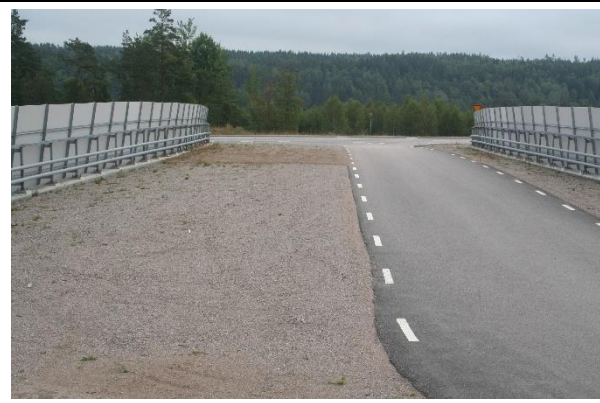
Bild 2. E6, faunabron vid Hogstorp, Uddevalla.

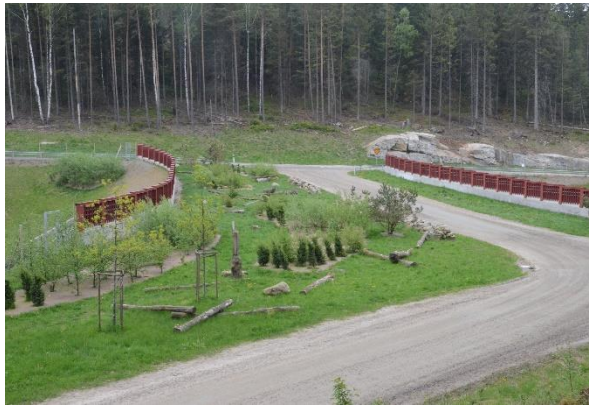
Bild 3. E45, faunabro kombinerad med enskild väg, vid Bliksered, strax söder om Lilla Edet.

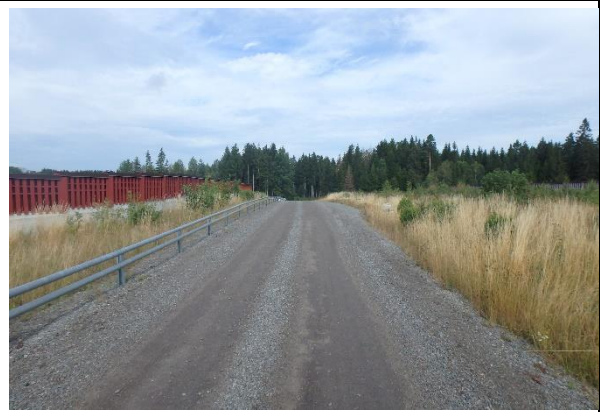
Bild 4. E45, faunabro kombinerad med enskild väg. Vid Rämje, strax söder om Trollhättan.

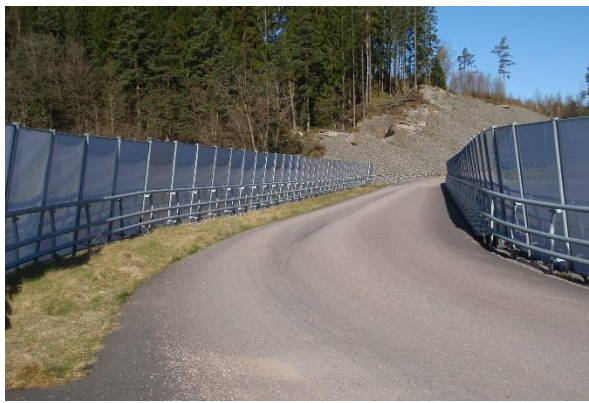
Bild 5. E45, vid Alafors finns en breddad konventionell bro med skärmar samt gräsytta intill ena kanten av bron.

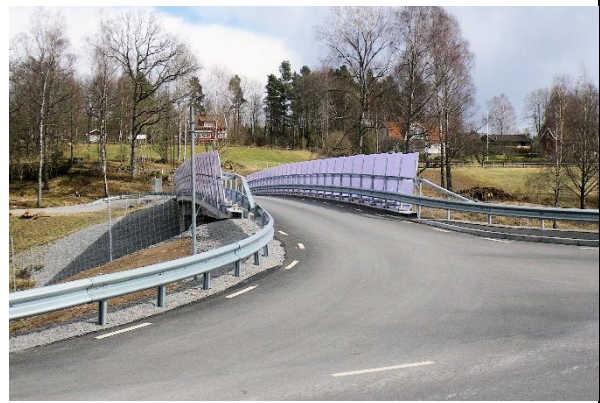
Bild 6. E20, bro för enskild väg med skärmar, söder om Alingsås. Skärmarna får i detta sammanhang ses som en ytterst begränsad anpassning för faunan.

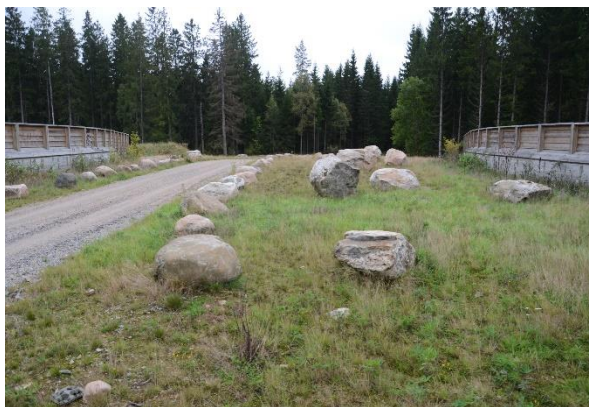
Bild 7. Väg 27, faunabro kombinerad med enskild väg, söder om Borås.

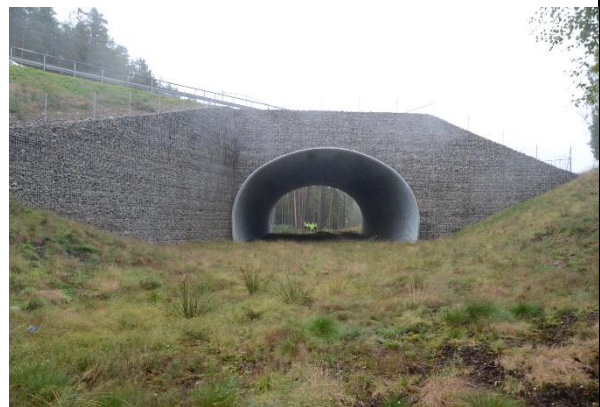
Bild 8. Väg 27, faunaport, söder om Borås

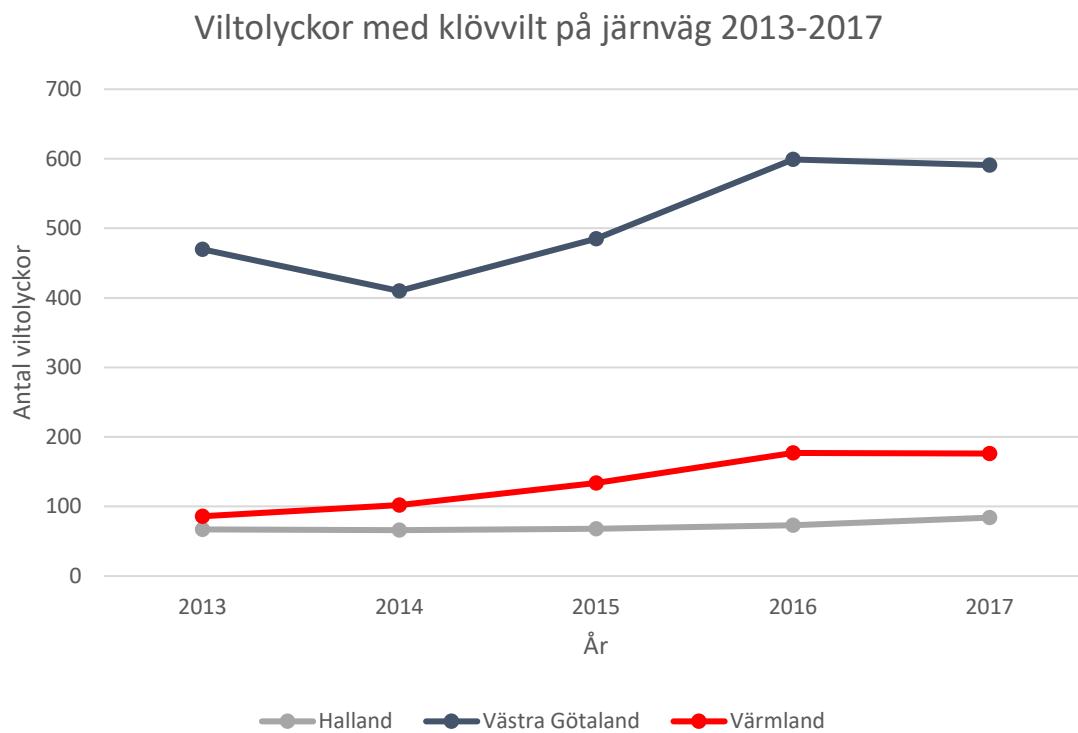
Figur 16: Viltolyckor på järnväg med klövvilt i region väst från 2013 till 2017.

På järnvägarna i region väst har det skett ca 5 700 viltolyckor med klövdjur under tidsperioden 2013 till 2017. Generellt ses en ökning av antalet olyckor. I likhet med fördelningen på väg, sker flest olyckor med rådjur. I Värmland är olyckor vanligast förekommande med rådjur och älg, i Västra Götaland och Halland är olyckorna något mer jämnt fördelade mellan etablerade arter. Flest olyckor har skett i Västra Götaland, men med hänsyn till kilometer järnväg i varje län är fördelningen av olyckor per km relativt jämn, se figur 16-20. Notera respektive skala på y-axeln.

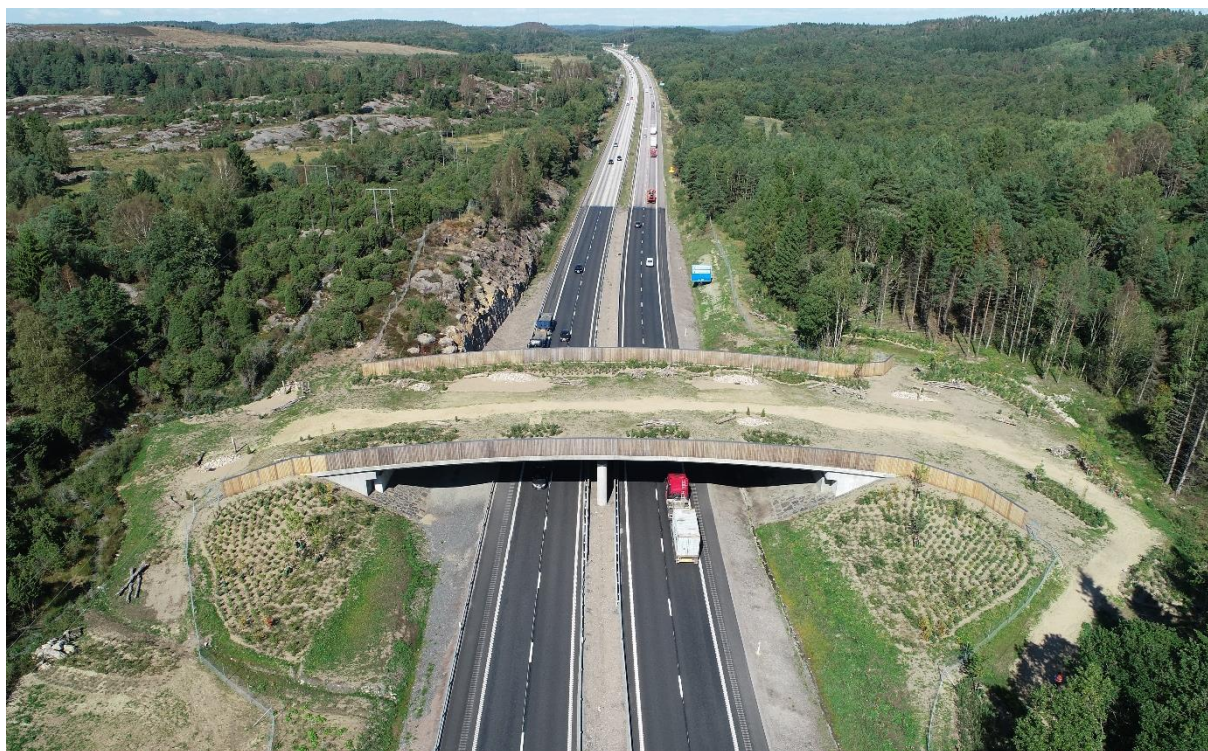
Figur 26: Foto över ekodukt Sandsjöbacka sept. 2018. Foto: PEAB air/Trafikverket.

Ekodukt Sandsjöbacka. Ekodukt Sandsjöbacka är Trafikverkets första ekoduktbygge över befintlig motorväg, se figur 26. Projektet har gått i framkant och starkt bidragit till ökad fokus på frågor om ekologiska samband. Projektet har även bidragit med viktiga lärdomar vad gäller arbetsätt, dokument och metodik för hur förarbeten, projektering, byggande och miljöuppföljning kan genomföras (Förstudie, Samhällsekonomisk utredning, Vägplanarbete, Miljöuppföljning etc.). Det innebär att det finns många underlagsarbeten framtagna och kommande projekt har i viss mån en mall att hänvisa till för sina egna frågeställningar. Erfarenheterna från detta projekt kommer att förenkla processen i kommande projekt, om man tar till vara den kunskap som byggts upp. Ekodukt Sandsjöbacka öppnades för djuren i början av juni 2018 och invigdes officiellt i slutet av augusti 2018.

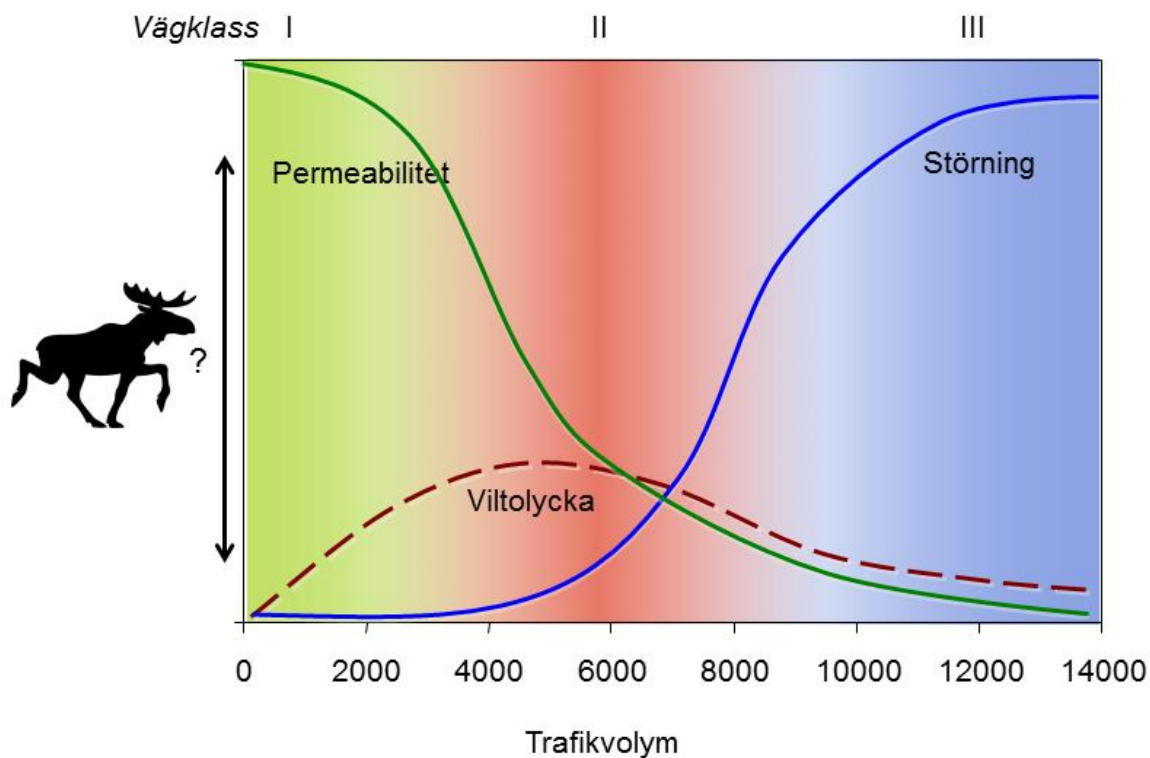
Figur 27: Teoretisk barriärmodell för större hjortdjur. Efter Seiler 2003.

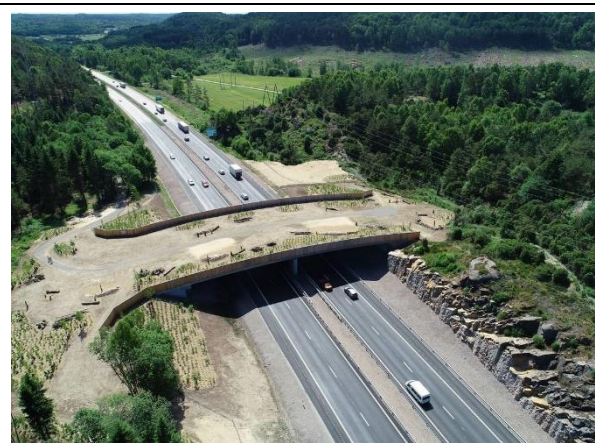
Figur 28

Till dessa nya åtgärder hör exempelvis faunapassage i plan (en öppning i viltstängslet), med teknik för att detektera och varna för vilt (se Figur 29). På det mindre vägnätet kan även siktröjning samt variabla meddelandeskyltar för aktiv viltvarning och sänkt hastighet vara alternativ. Trafikverkets möjligheter att anlägga hållbara och robusta åtgärder på det mindre vägnätet är dock relativt begränsade, och ansvaret behöver troligen fördelas på fler i samhället. Det pågår en teknikutveckling och det finns idag stora möjligheter att rikta realtidsinformation om risker, så att trafikanterna kan anpassa sin hastighet, uppmärksamhet mm. Det kan exempelvis handla om riktad information via mobilapplikationer, som indikerar viltolycksrisker vid olika tidpunkter och på olika sträckor. Fordonsindustrin utvecklar samtidigt säkerhetssystem för att detektera både människor och vilt.

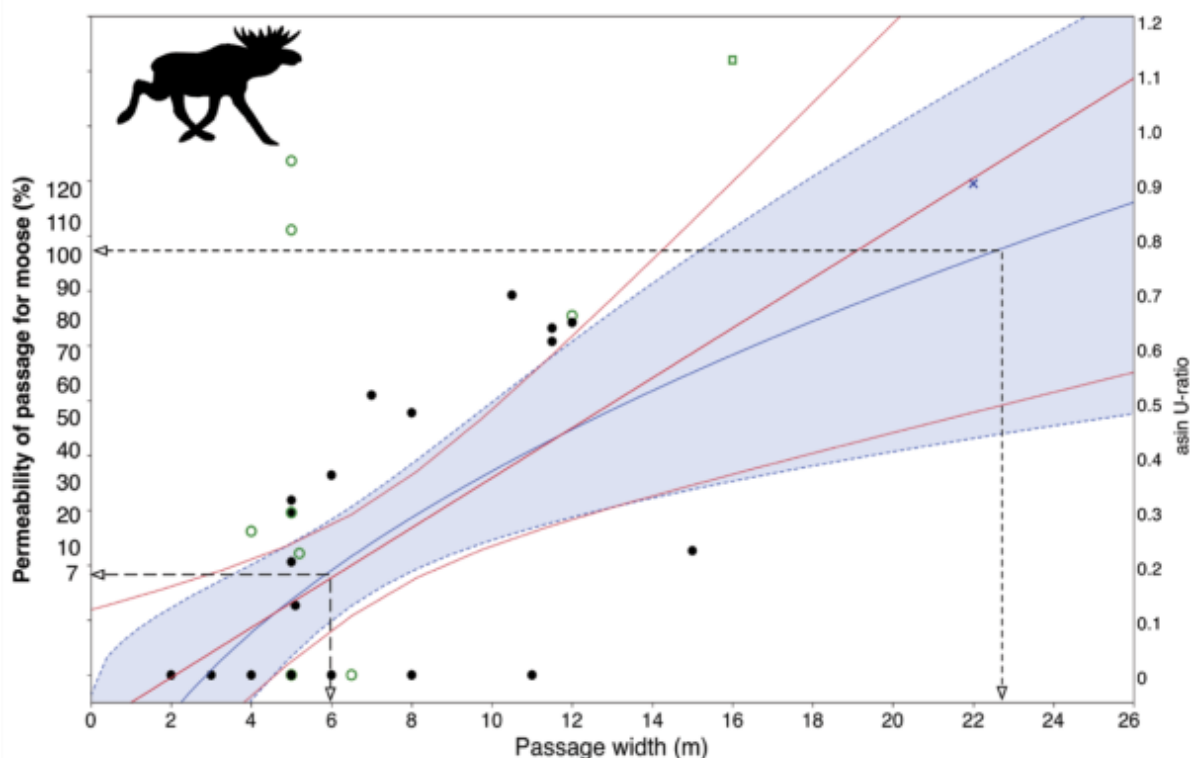
Figur 30: Både älg och rådjur behöver relativt stora faunapassager för att dessa ska vara effektiva. Sambanden förklaras bäst med bredden av en port (detta samband gäller vid en höjd om 4 m samt en längd av ca 22 m (ur djurens synvinkel när de kommer fram till porten). Vid en bredd av ca 20–23 m används faunapassagen i lika stor utsträckning som närområdet kring passagen – passagen antas ha fullgod effekt för både älg och rådjur och de djur som kommer fram till faunapassagen går också igenom. Vid mindre bredder märks att djuren i allt högre grad tvekar och vänder om istället för att gå genom faunapassagen. Källa: Olsson och Seiler (2012).

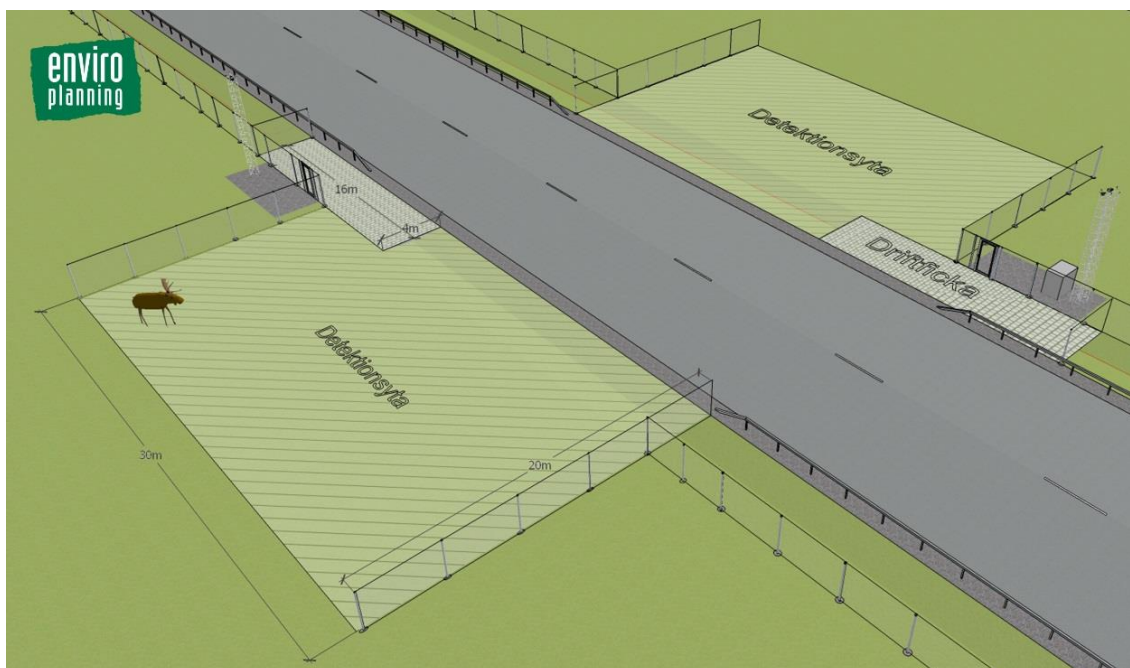
Figur 31: En faunapassage i plan är en typ av faunapassage som kan användas på vägar och järnvägar med låga trafikvolym. Trafikverket arbetar just nu med de tekniska beskrivningarna för denna typ av passage (inkluderad med viltvarningssystem) och tar fram rekommendationer när faunapassage i plan kan vara ett alternativ. Illustration Elin Holgerus, EnviroPlanning AB.

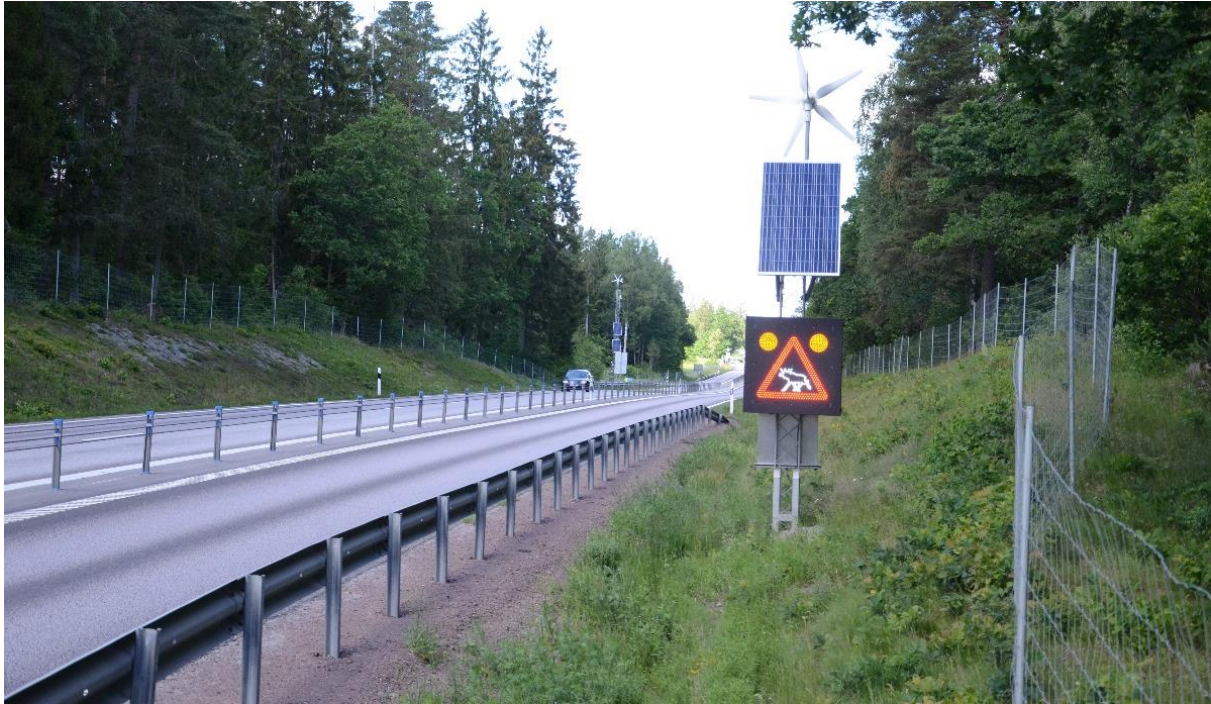
Figur 32: VMS-skyltar med t ex älgsymbol ska aktiveras när vilt är i faunapassagen och därmed varna bilister. Foto från Haraldsmåla E22, faunapassagen ligger ca 250 m bortanför VMS-skylten. Foto: Mattias Olsson.

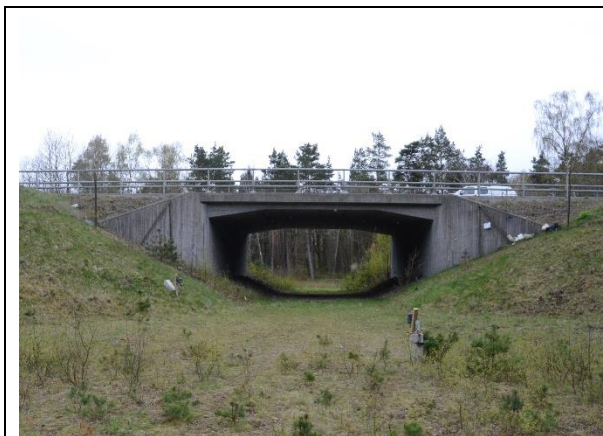
Figur 33

Det är inte säkert att en nyproduktion av faunapassage är bästa lösningen, ibland kan en anpassning av befintligheter få önskvärd funktion. Utmed väg- och järnvägsnätet finns det ofta broar eller portar med viss funktion för faunan, ofta konstruktioner för enskilda vägar med låg trafikvolym. Genom att förse dessa med bullerskärm minskas störningar för de djur som ska passera, vilket kan innebära att passagen får ökad betydelse som faunapassage, se figur 33-35. Det finns även andra anpassningar som kan vara gynnsamma för viltet, t ex vegetation kring bron eller sänkt hastighet på den enskilda vägen. Varje enskilt fall måste studeras för att identifiera vad som kan vara möjligt, både byggtkniskt och funktionsmässigt för djuren.

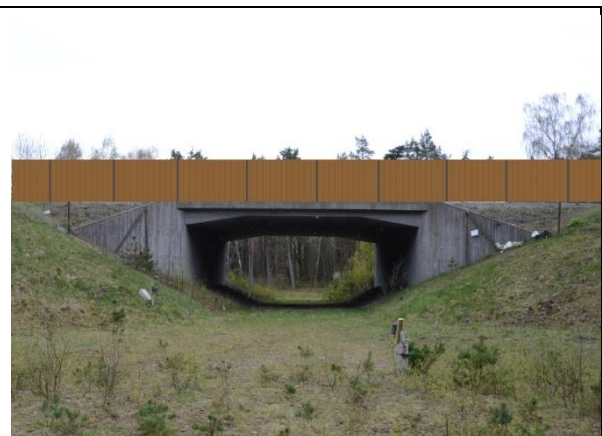
Figur 34

Befintliga broar eller portar kan få förbättrad funktion för faunan om de förses med bullerskärm, för att minska störningarna från fordon. Foto och illustration: Mattias Olsson.

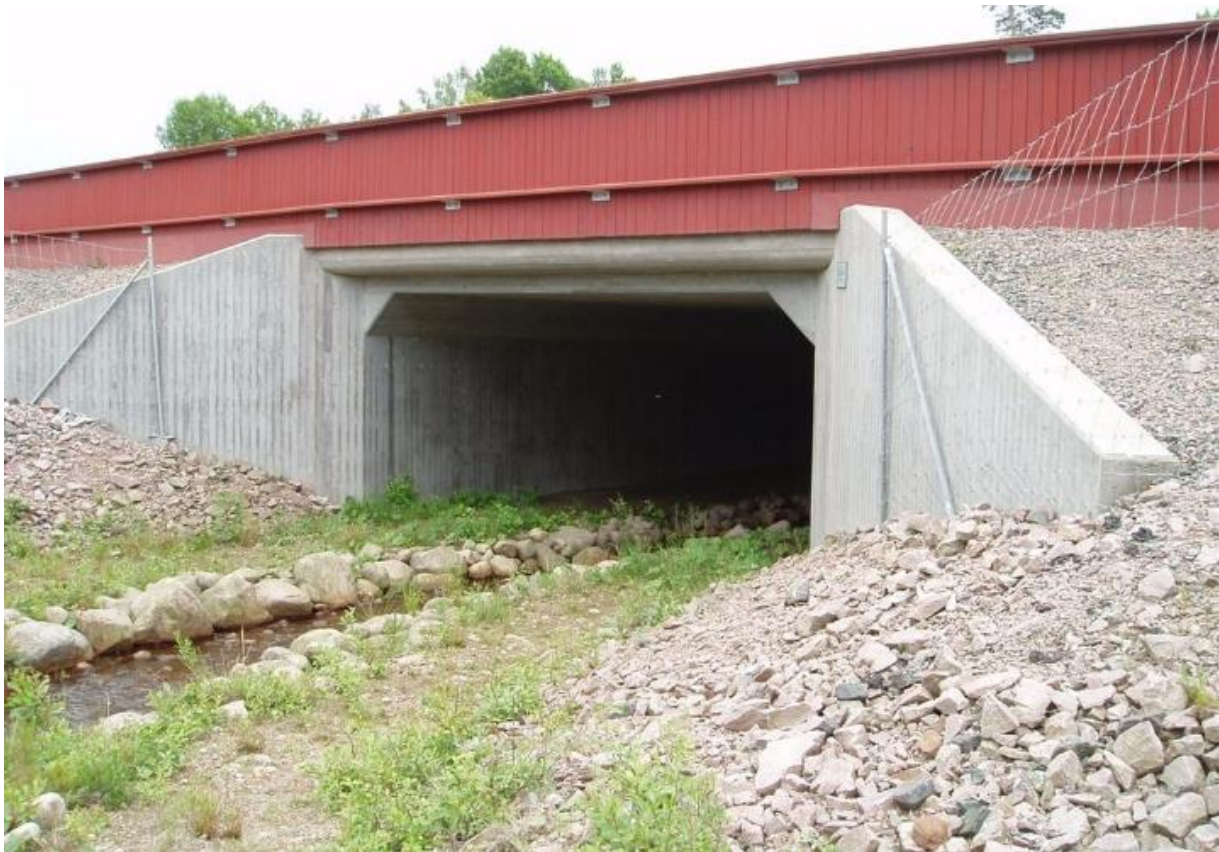
Figur 35: Faunaport kombinerad med bullerskärm för att minska störningar från trafiken. Bild från faunapassage utmed väg 49 mellan Skara och Skövde.

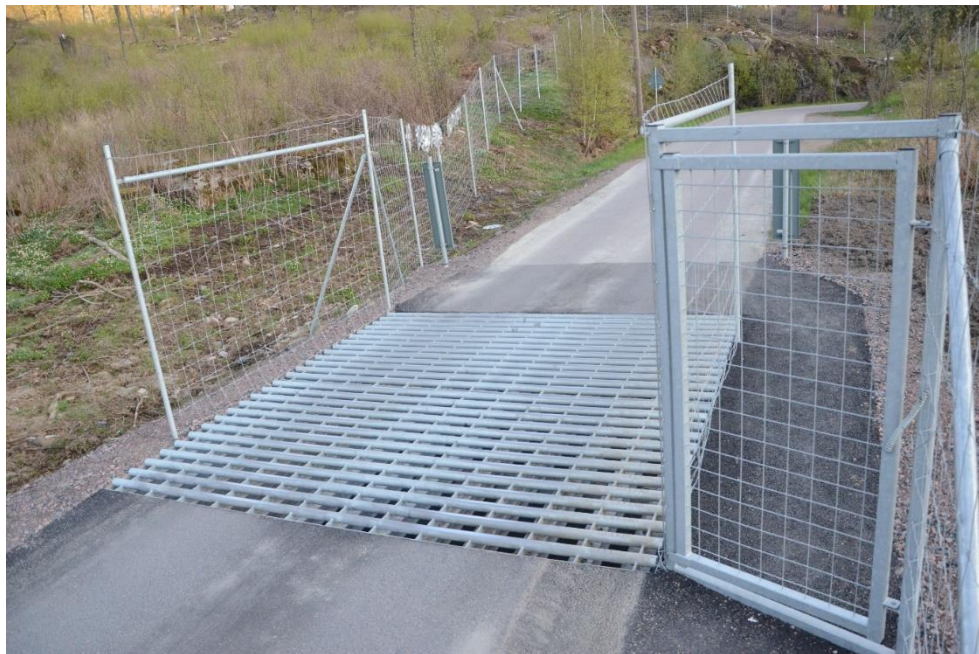
Figur 36: Färister vid anslutande väg för att minska risken att älg tar sig in på E6. Vid sidan om färisten finns en gånggrind Foto: Mattias Olsson.

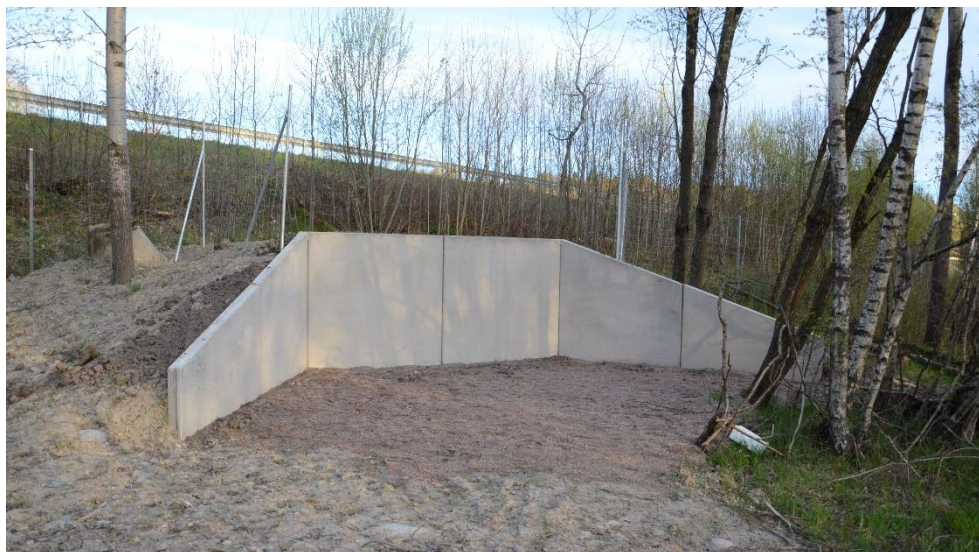
Figur 37: Uthopp vid Sagsjön, E6 söder om Göteborg. Foto: Mattias Olsson

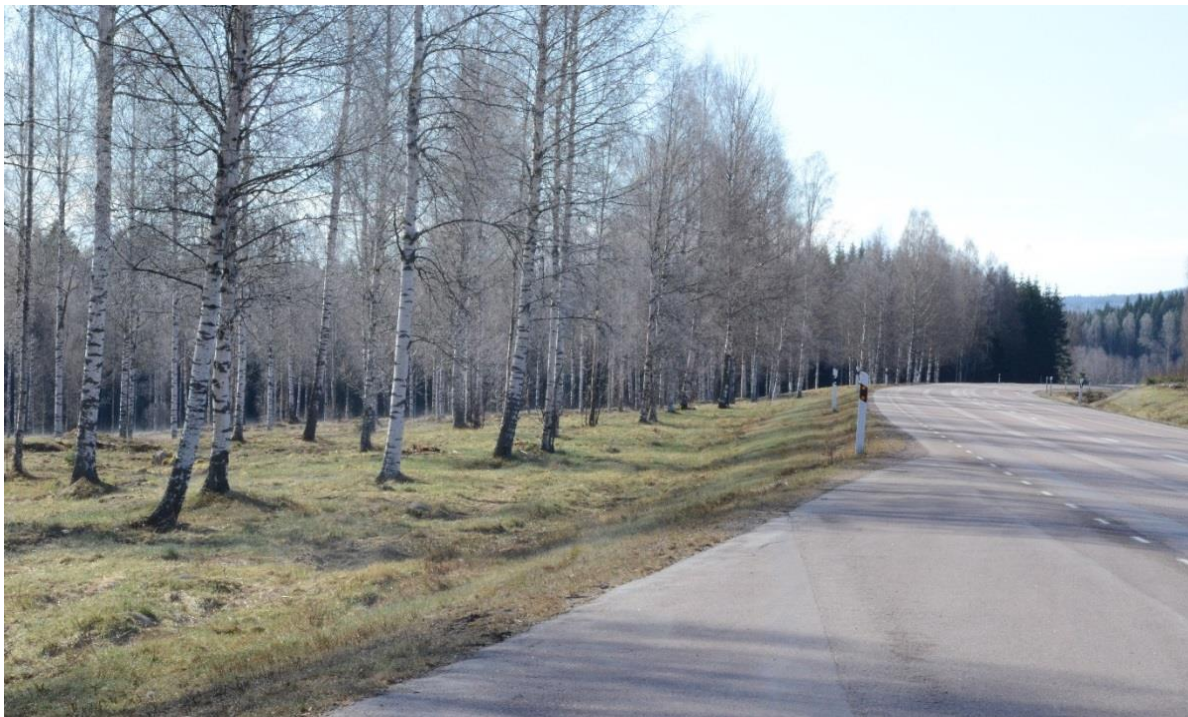
Figur 38: Ett område i södra delarna av Torsby har siktröjts för att minska begärligt bete i vägens närområde och då förhoppningsvis också reducera antalet viltolyckor på platsen. Före röjningen var det tät undervegetation och sly i och omkring denna björkskog. Foto: Mattias Olsson.

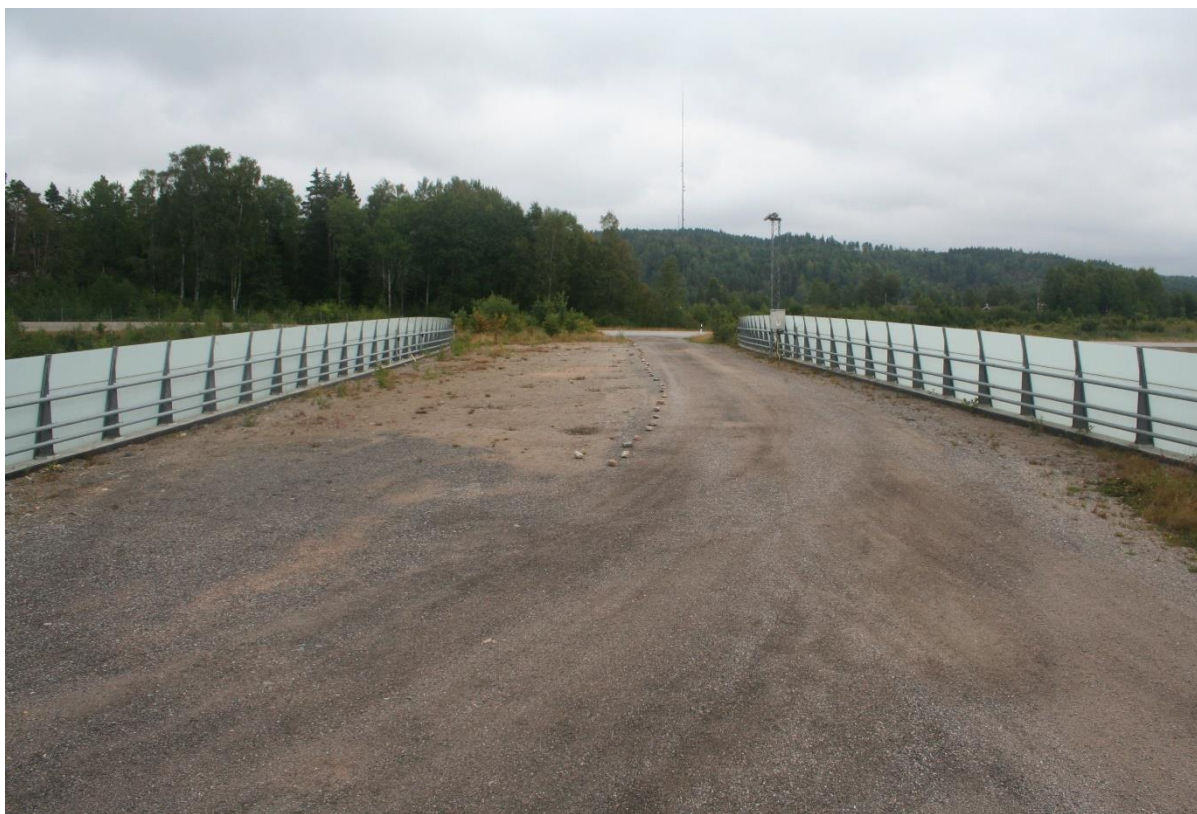
Trimning av enskild konstruktion	ID	T1
Faunabro Grytingen	Bronummer	14-1642-1
	Länstillhörighet	Västra Götalands län
	Vägnummer	E6
Bakgrund	Faunabro vid Grytingen invigdes 2002, som en av de första faunabroarna i landet. Bron är kombinerad med en grusväg till två fastigheter, men har tidvis haft en hög trafikvolym pga nyttjande av en deponi väster om faunabron. Bilar har kört över stora delar av bron och packat materialet och förstört vegetation. Bron är ca 60 m lång och 14 m bred.	
Mål	Minska barriärpåverkan genom att förbättra funktionen som faunabro.	
Åtgärdsförslag	Iordningställande och inredning av ytorna på faunabron. Körväg och yta för djurlivet avgränsas tydligt så att inte trafik kan köra på de iordningställda mjukare ytorna. Sandytorna behöver luckas upp för att förenkla etablering av vegetation. Målbild för faunabron bör vara en torräng med rishögar, öppna sandytor samt stenhögar. I arbetet ingår även att tillsammans med beställare uppdatera skötselprogram för vegetation. Genom åtgärderna återfår faunabron sin ursprungliga funktion för både större och mindre fauna. En torräng med faunadepåer som rishögar, öppna sandytor och stenhögar skapar förutsättningar för en rik mångfald på faunabron, och en ökad användning av alla djur.

Kostnad	Ca 250 tkr	
Samlad effektbedömning	Osäker ekonomisk lönsamhet. Starkt positiva effekter för faunan.	
Vidare hantering	Beställs av Underhåll.

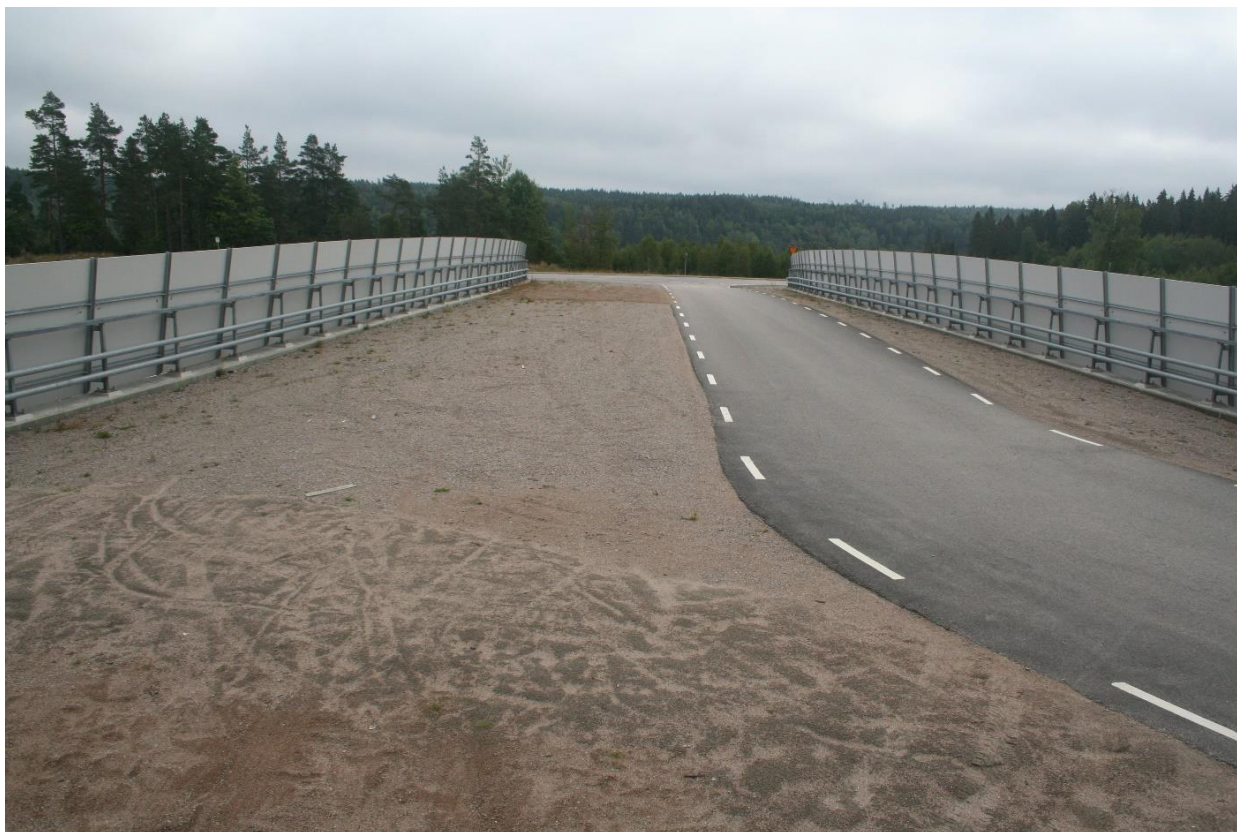
Trimning av enskild konstruktion Faunabro Hogstorp	ID Bronummer Länstillhörighet Vägnummer	T2 14-1671-1 Västra Götalands län E6
Beskrivning	Faunabron vid Hogstorp invigdes 2004 och ligger ca 4 km norr om faunabron Grytingen. Bron är kombinerad med en asfaltsväg in till ett flertal fastigheter. Tidvis har bilar kört över stora delar av bron och packat materialet och förstört vegetation. Bron används även tidvis som parkeringsplats. Bron är ca 60 m lång och 12 m bred. Ytan för faunan är ca 8 m bred.	
Mål	Minska barriärpåverkan genom att förbättra funktion som faunabro.	
Åtgärdsförslag	Iordningställande och inredning av ytorna på faunabron. Körväg och yta för djurlivet avgränsas tydligt så att inte trafik kan köra på de iordningställda ytorna. Sandytorna för faunan är idag alltför tätt packade och behöver troligen luckas upp för att förenkla etablering av vegetation. Målbild för faunabron bör vara en torräng med rishögar, öppna sandytor samt stenhögar. I arbetet ingår även att tillsammans med beställare uppdatera skötselprogram för vegetation. Genom åtgärderna återfår faunabron sin ursprungliga funktion för både större och mindre fauna. En torräng med faunadepåer som rishögar, öppna sandytor och stenhögar skapar förutsättningar för en rik mångfald på faunabron, och en ökad användning av alla djur.

Kostnad	Ca 250 tkr	
Samlad effektbedömning	Osäker ekonomisk lönsamhet. Starkt positiva effekter för faunan.	
Vidare hantering	Beställs av Underhåll.

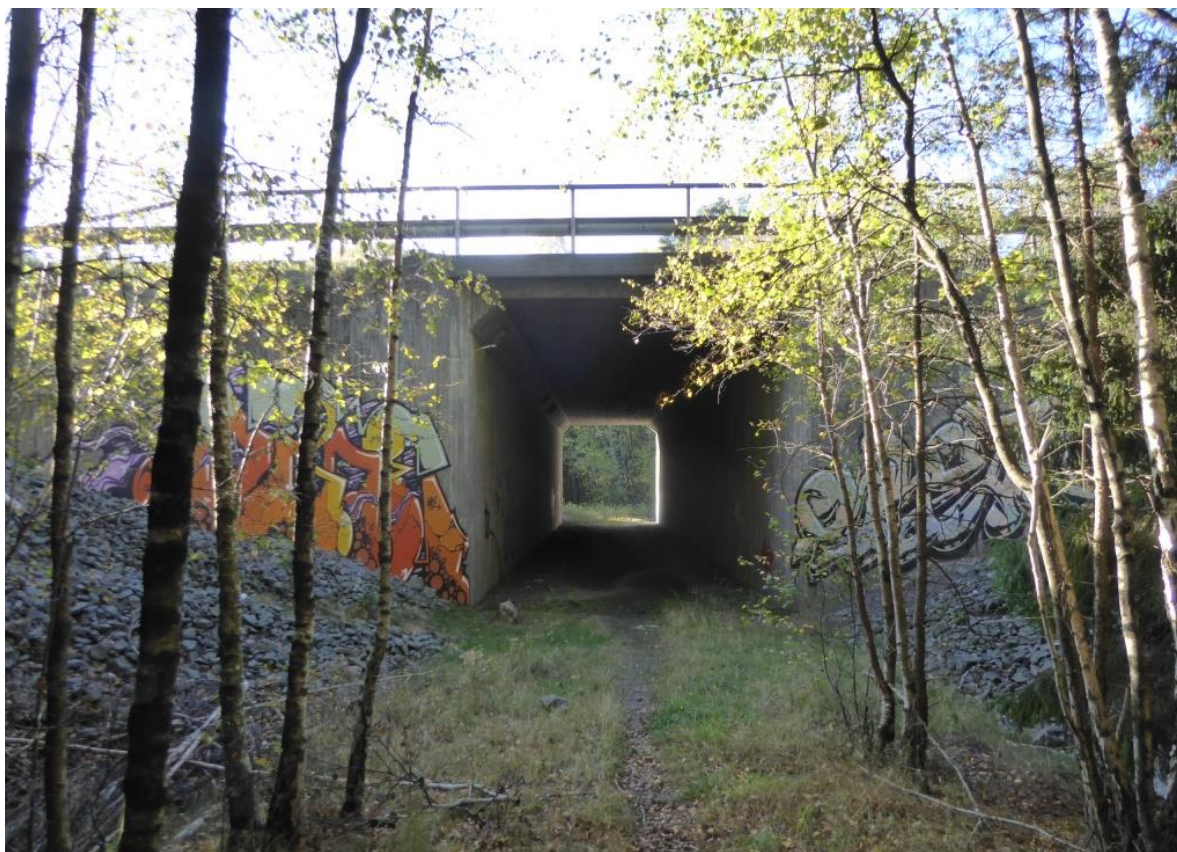
Trimning av enskild konstruktion Faunaport Delsjön	ID Bronummer Länstillhörighet Vägnummer	T3 14-753-1 Västra Götalands län Väg 40
Beskrivning	Faunaporten vid Delsjön byggdes redan 1973 och ligger strategiskt till för djurens rörelser mellan de gröna kilarna på var sida om väg 40. Porten är ca 6 m bred, 4,6 m hög och 32 m lång. Porten har också betydelse för friluftslivet.	
Mål	Minska barriärpåverkan genom att förbättra funktionen som faunaport.	
Åtgärdsförslag	Förse porten med bullerskärm för att minska störningarna från väg 40. Genom åtgärderna får porten en bättre funktion för faunan. Faunaporten är i minsta laget för att fungera för älg, men dessa skyddsåtgärder kan öka dess betydelse för både större och mindre fauna.	
Kostnad	Ca 1,5 mkr	
Samlad effektbedömning	God lönsamhet. Värdefullt att optimera befintlig anläggning.	
Vidare hantering	Beställs av Underhåll.

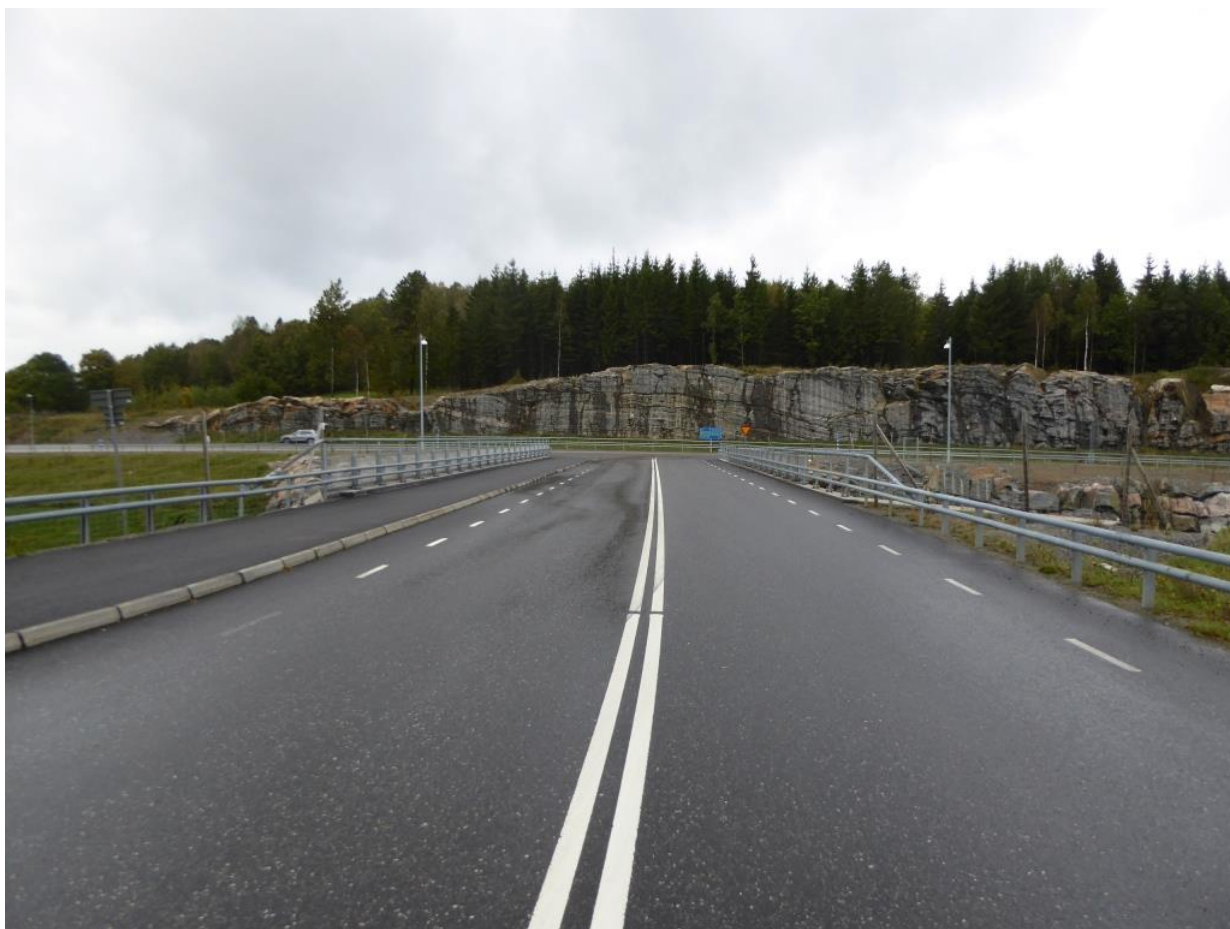
Stängslade vägar Älvängen till Alvhem	ID S3 Längd 4 km Länstillhörighet Västra Götalands län Vägnummer E45
Beskrivning	Det sker många viltolyckor på sträckan mellan Älvängen och Alvhem. Motorvägen bryter en viktig grön kil och väster om motorvägen går järnvägen i tunnel, vilket innebär en i övrigt god konnektivitet i landskapet. Redan under projekteringsskedet av E45 identifierades en brist precis på denna plats, men ingen faunabro byggdes. Det finns en befintlig bro som kan få ökad funktion. Genom åtgärderna får befintlig bro en bättre funktion för faunan. Bron är bred nog att fungera för klövvilt. Trafiken över bron är ca 1900 fordon per dygn.
Mål	Minska viltolyckorna och barriärpåverkan genom att förbättra funktion som faunabro.
Åtgärdsförslag	Förse bron och dess tillfartsvägar med ljus- och bullerskärmar för att minska störningarna från E45. Spränga bort delar av berget väster om bron för att förenkla för djuren att nå bron. Översyn av viltstängslets dragning vid och mellan trafikplatserna Södra och Norra Skepplandamotet. Förslaget inkluderar åtgärder för bron Älvängen/Alvhem (T4).

Kostnad	Ca 5-8 mkr
Samlad effektbedömning	God lönsamhet. Värdefullt att optimera befintlig anläggning.
Vidare hantering	Oklart, då det innefattar sprängningsarbeten. Beställs troligen av Underhåll.

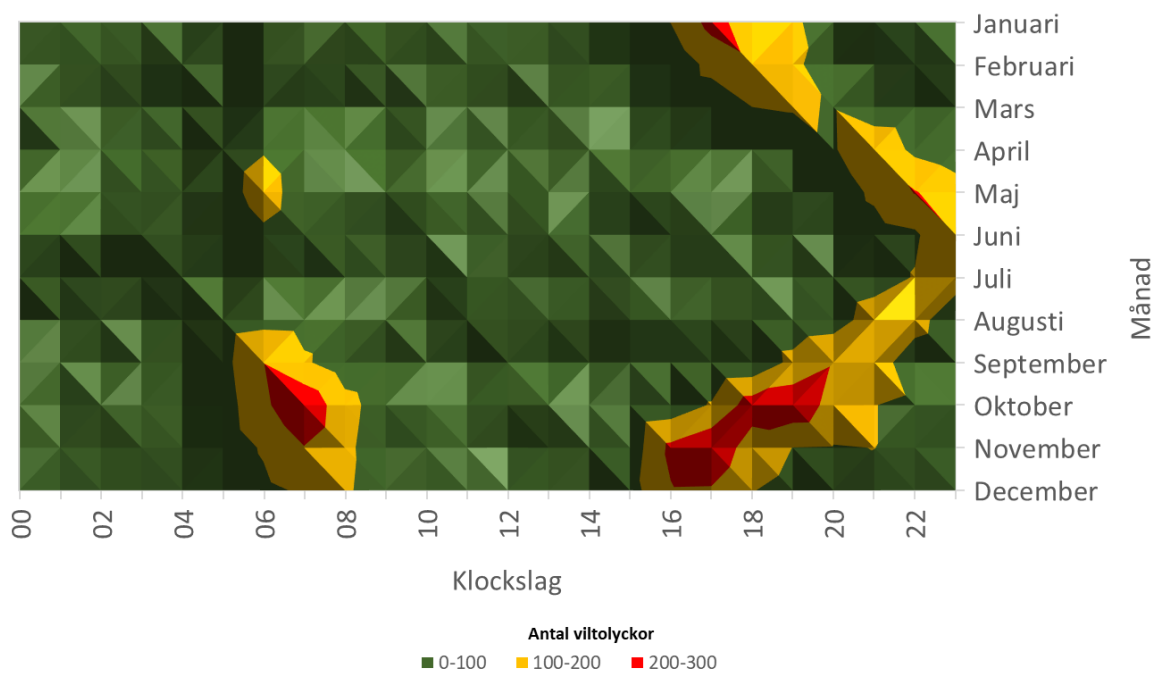
Viltolyckorna med klövvilt varierar under tid på dygnet samt tid på året. I Värmland ser mönstret ut enligt figur ovan, där orange och röda nyanser indikerar tid på året och tid på dygnet när det sker många viltolyckor. Tider för aktiv viltvarning trimmas efter lokala förutsättningar och i dialog med lokala eftersöksjägare.
