Samrådsunderlag inför ansökan om tillstånd för vattenverksamhet

Byte av bro över Viskasundet

Bro över Viskasundet i Fredrika, Åsele kommun, Västerbottens län
2022-11-02

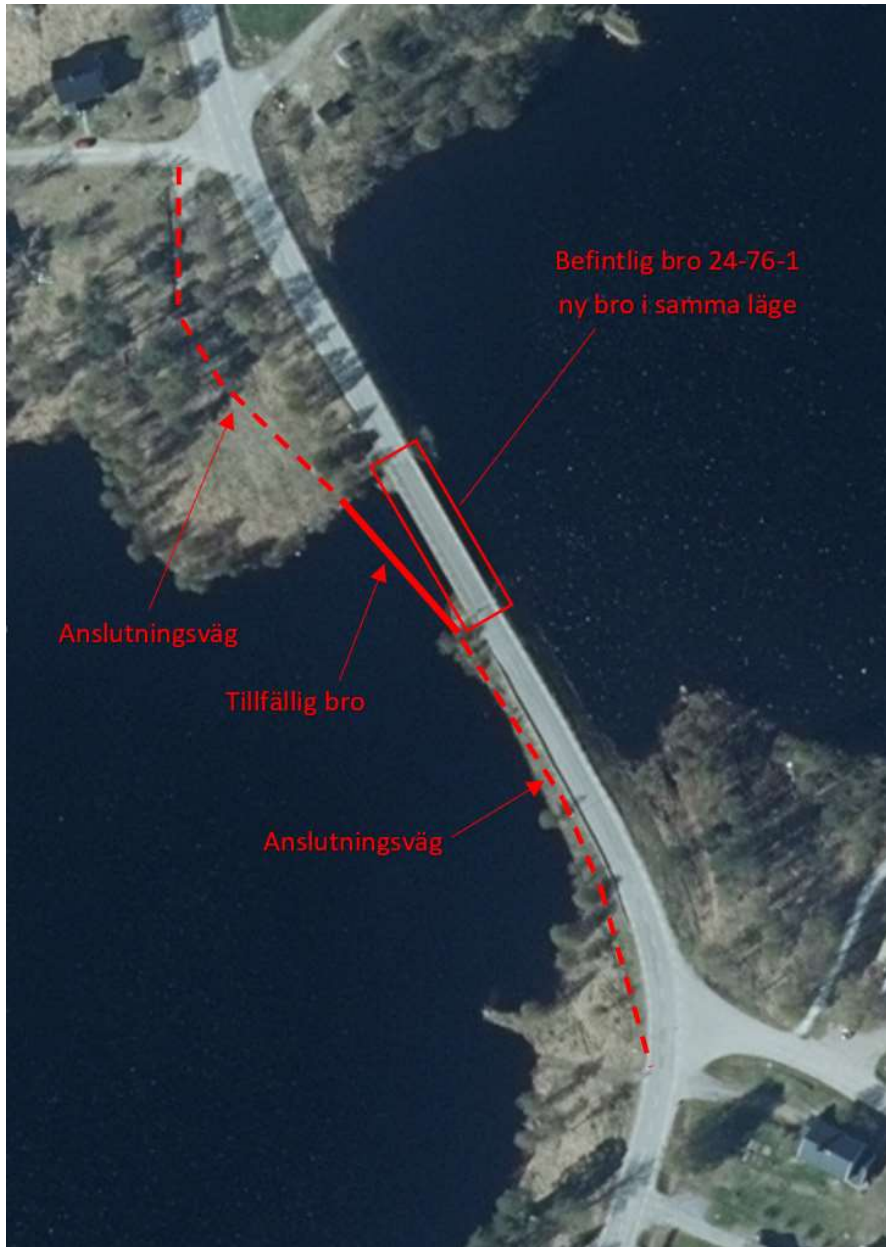
Tillfällig bro kommer att anläggas direkt väster om den befintliga bron (Figur 10). Rester av gamla landfästena, i form av huggna stenblock, bedöms kunna utnyttjas för grundläggning av den tillfälliga bron då dessa bedöms vara i god kondition.

Figur 10. Planöversikt, föreslaget läge för tillfällig bro med tillfälliga anslutningsvägar. Flygbild: ©Lantmäteriets "Min karta".

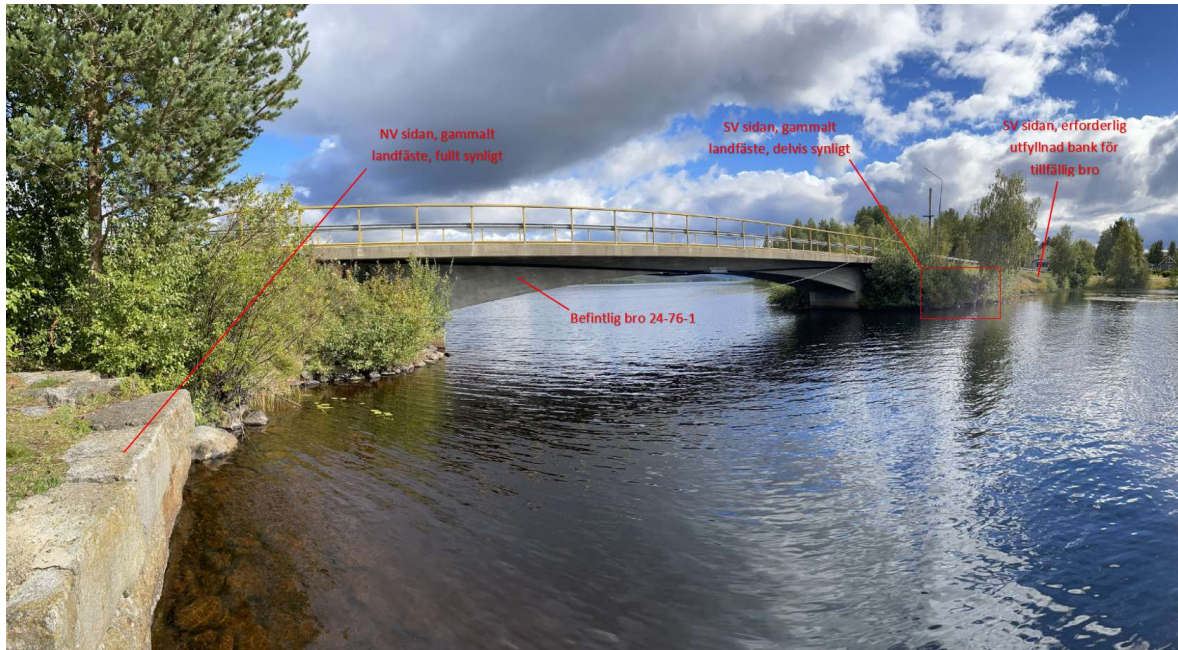
På nordvästra sidan är det gamla landfästet fullt synligt och förutsätts, med anpassningar i form av viss breddning samt mindre påbyggnad, kunna användas som landfäste för tillfällig bro (Figur 11).

Figur 11. Översiktsbild av västra sidan av befintlig bro där tillfällig bro föreslås anläggas.
