VÄGPLAN GRANSKNINGSHANDLING

Väg 723, gång- och cykelväg Ransta–Kumla kyrkby

Sala kommun, Västmanlands län

Vägplanbeskrivning, 2021-09-10

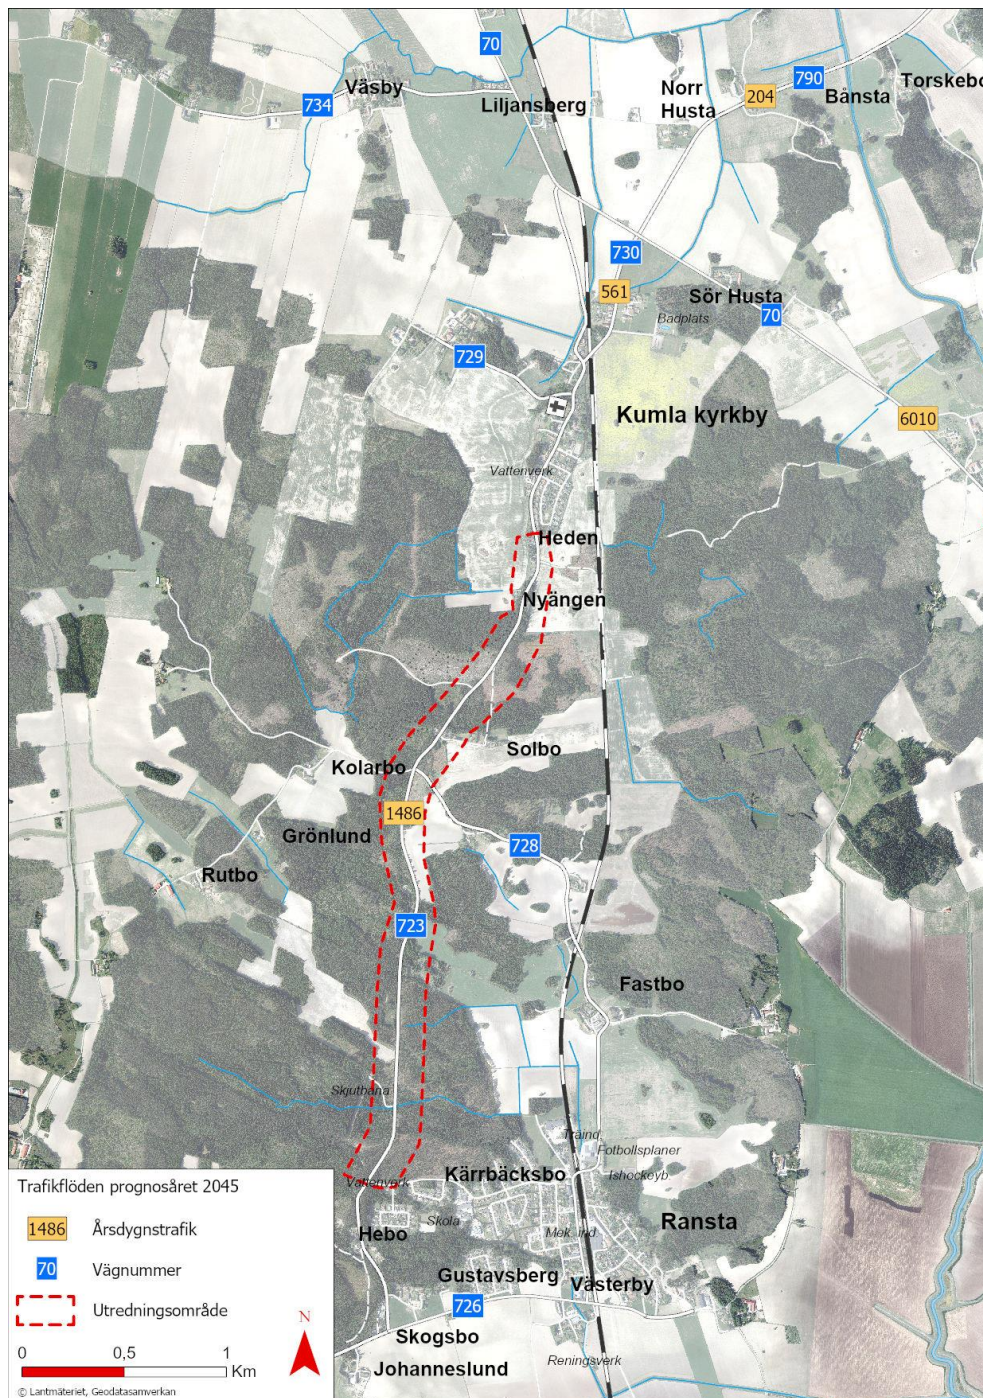
Figur 4.3.1:2 Prognostiserade trafikflöden (ÅDT) år 2045.

Det motsvarar en årlig trafikökning på 0,9 % per år respektive 1,5 % per år för person- respektive lastbilar och ger cirka 1500 fordon år 2045, se figur 4.3.1:2.

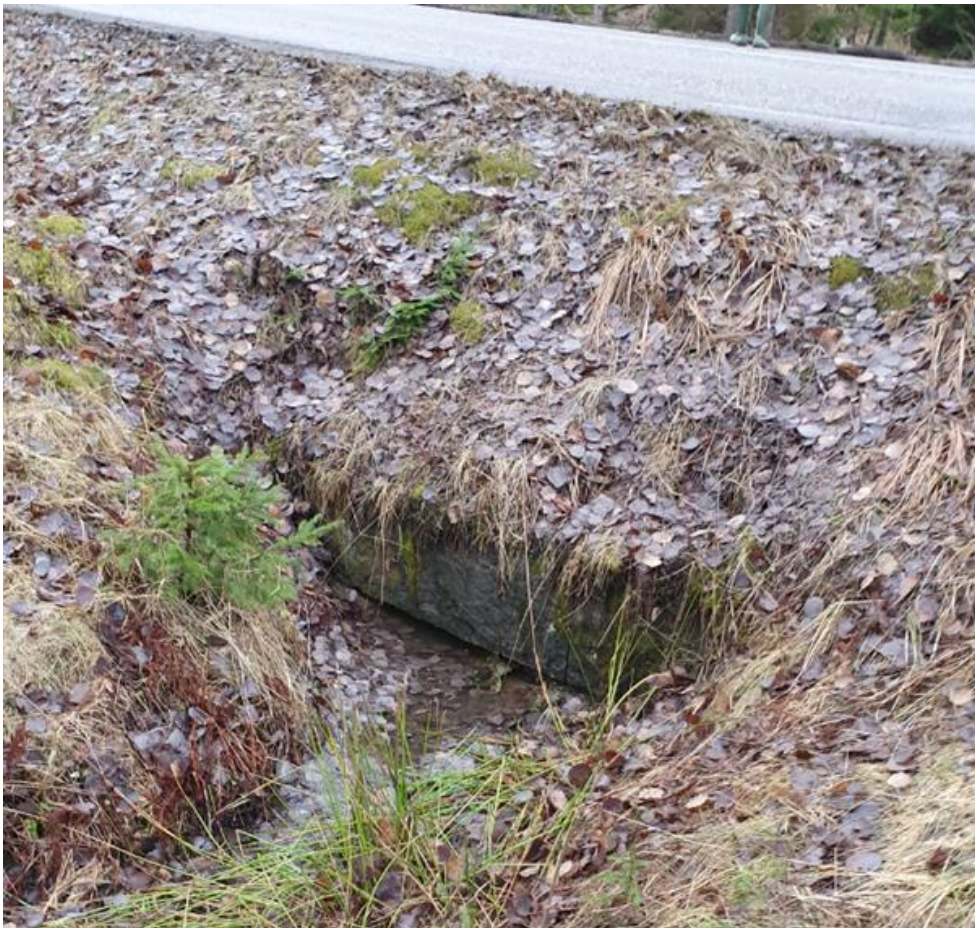
Figur 4.6.8:2 Befintlig trumma, igensatt.
