Förutsättningar & miljöpåverkan

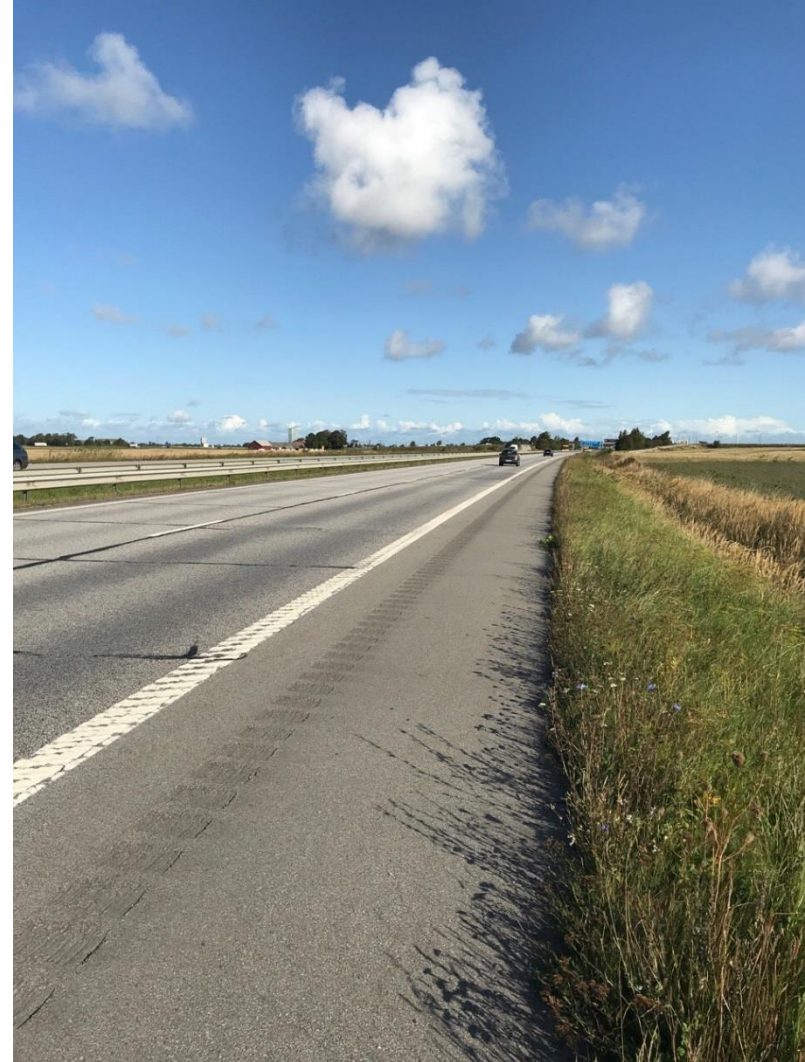
- Väg E6 trafikeras av linje nr 100 (omvandlas till Superexpress 6), 103, 146, 151 och 300
- 36-40 000 fordon ÅDT (årsdygnstrafik) varav 11-12 % tunga fordon uppmättes år 2015
- Vid prognosår 2044 som innebär idrifttagning +20 år kan ÅDT vara närmare 60 000 fordon, varav 12-13 % tung trafik

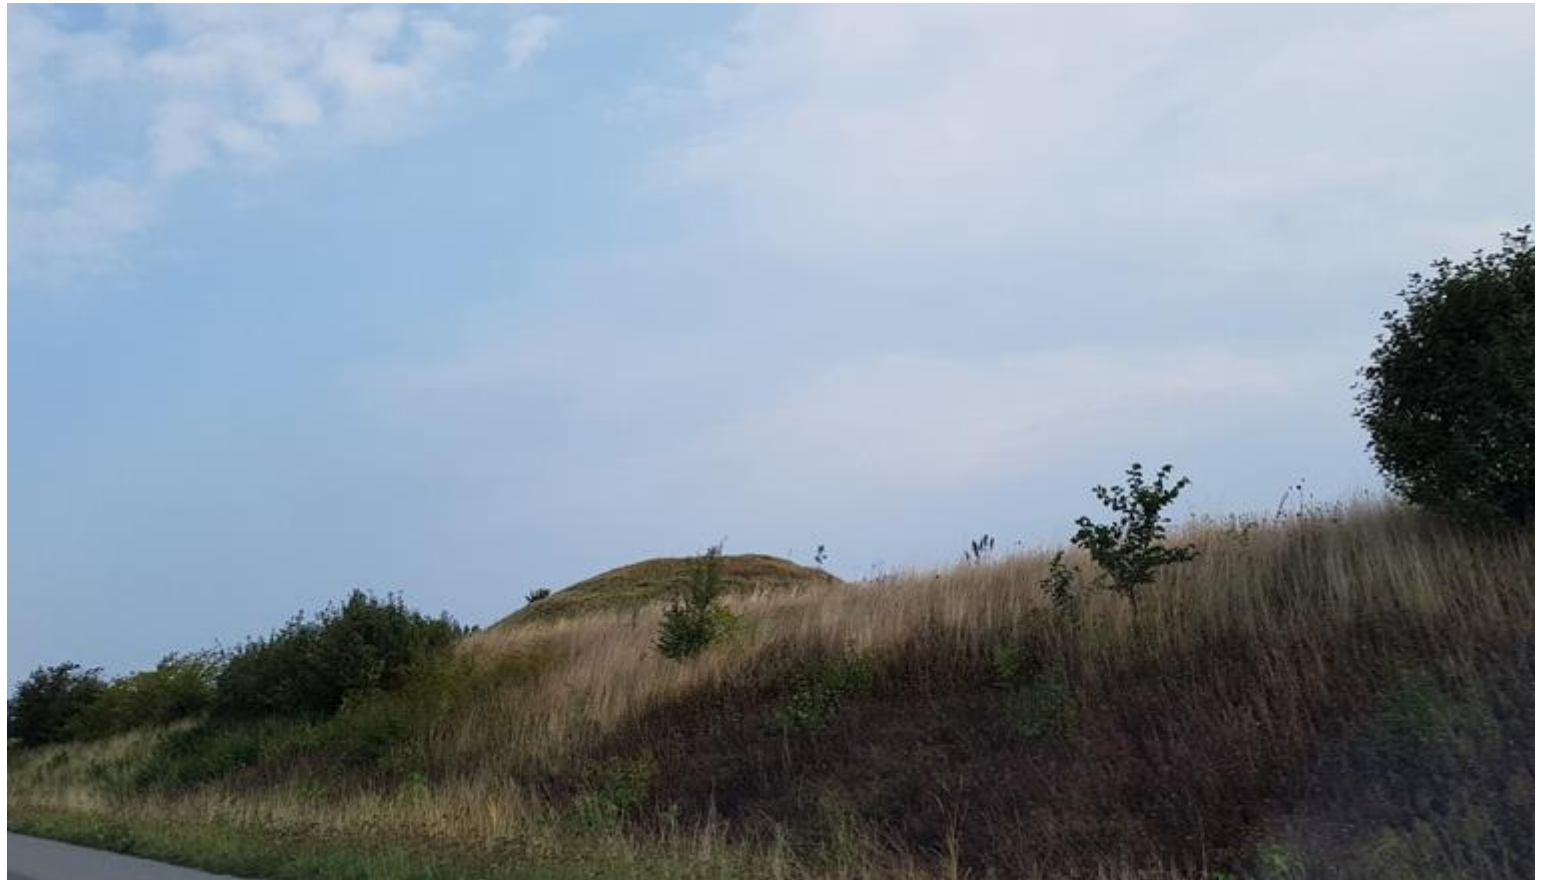
Kulturmiljö

- Gravhög Talshög

Undvika påverkan på synliga fornlämningar

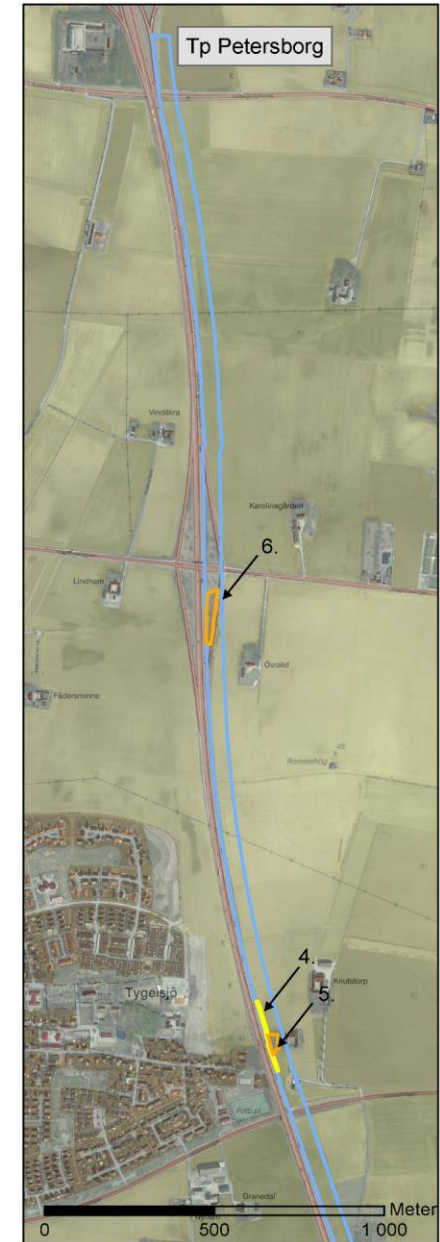
Vatten

- Vattenförekomster med miljökvalitetsnormer
 - Gessiebäcken
 - SV Skånes kalkstenar
- Dikningsföretag
 - Flera dikningsföretag berörs, vägen korsar diken/trummor vid 3 punkter

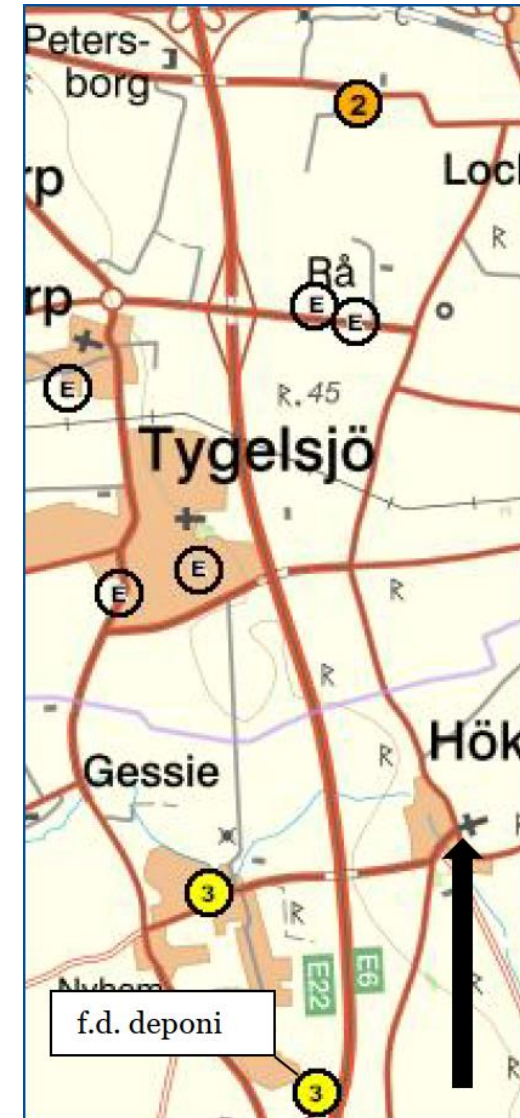
- Föroreningsrisker
 - Risken för markföroreningar bedöms generellt som liten längs aktuell sträcka.
 - Viss risk kan inte uteslutas i anslutning till den f.d. deponin.
- Provtagning av mark kommer att utföras
