# Riskreducerande åtgärder väg 751 - delen Jakobs

Säter och Hedemora kommun, Dalarnas län

Vägplan, 2021-11-23 rev 2022-03-25

Dokumenttitel: PM Fördjupad landskapsanalys och gestaltungsprogram, riskreducerande åtgärder väg 751 - delen Jakobs

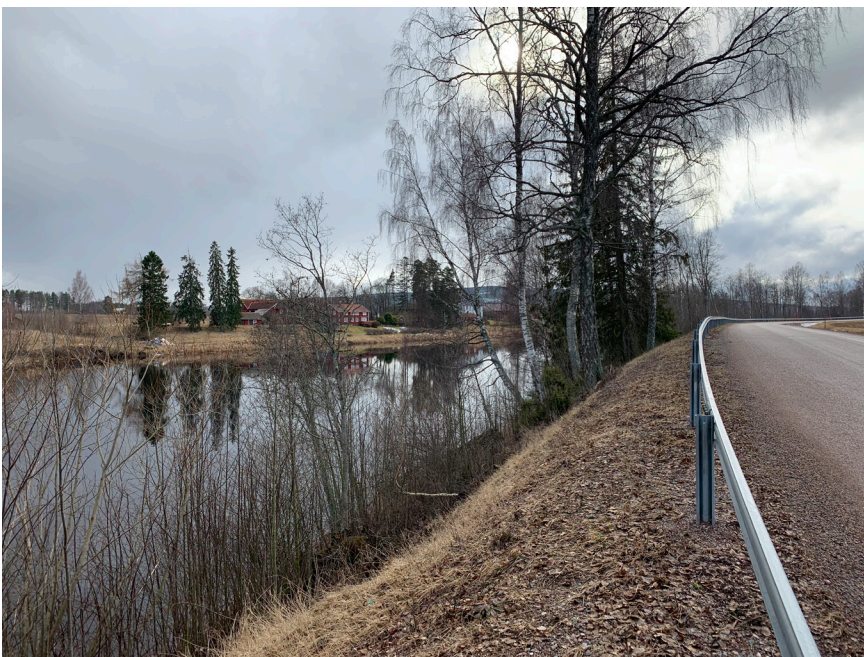
Figur 3. Brant slänt mot Dalälven

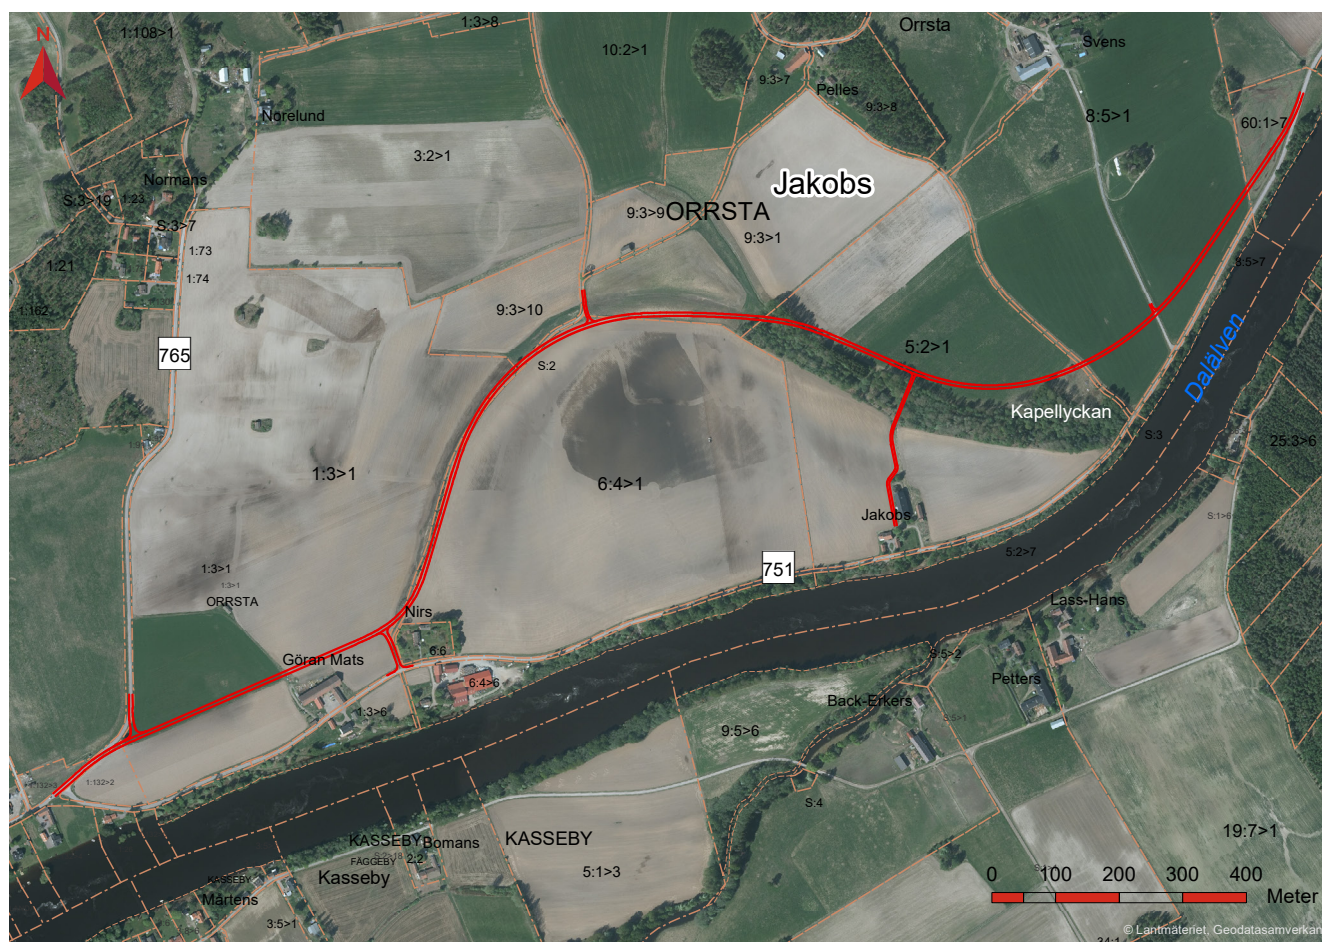
I plan följer vägen i största möjliga mån de gränser som finns i landskapet. Vägen förläggs i huvudsak i gränsen mellan åkerskiftena och den befintliga åkerväg som finns. Vid bäckravinens korsar vägen i norra kanten av vegetationen och följer därefter ravinens riktning och löper parallellt med ravinen på dess östra sida. Detta minimerar risken för fragmentering av åkerskiften och påverkan på bäckravinens. Placeringen av vägen här innebär att de höga naturvärdena som finns i bäckravinens södra del inte påverkas. Dock kan eventuell anslutningsväg till gården Jakobs innebära viss påverkan på bäckravinens.

Vägen ges en låg profil och läggs i huvudsak på låg bank och i grund skärning för att följa terrängen i största möjliga mån. Detta bidrar till att minska vägens synlighet i landskapet och den upplevda barriäreffekten samt minimerar markintrånget.

Figur 12. Föreslagen väglinje
