# Bilaga 5 till PM Buller och vibrationer – Fördjupad utredning 2024/2025

Fyra spår Uppsala

Söder Bergsbrunna - Uppsala Centralstation  
Uppsala kommun, Uppsala län

**Trafikverket**

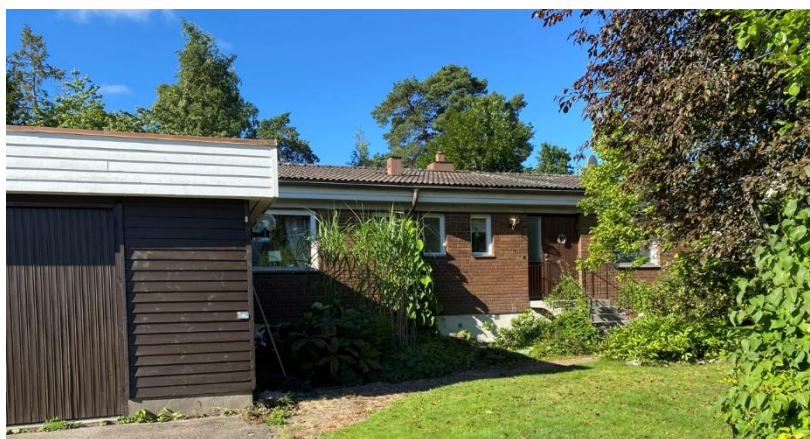
Figur 1. Bostadshuset på fastigheten Bergsbrunna 14:11.

Bostaden på Bergsbrunna 14:11 är en enplansvilla med tegelfasad och 2-glas kopplade fönster, se Figur 1. Huset har kök och WC mot järnvägssidan. Den högsta beräknade maximala ljudnivån utomhus vid fasad i planförslaget, med spårnära åtgärder, uppgår till 78 dBA. Mätning av fasadisolering i de två mest utsatta rummen, köket mot järnvägen samt vardagsrum/matrum på gaveln, visar att konstruktionen klarar att dämpa 33 dB vilket innebär att riktvärdet om 45 dBA inomhus uppfylls med nuvarande fasadvägg och fönster. Fasadåtgärd föreslås därför inte för fastigheten.

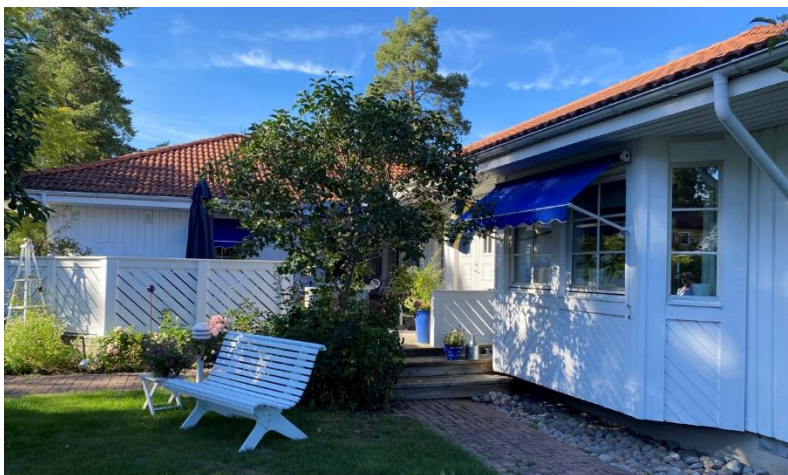
Figur 2. Bostadshuset på fastigheten Bergsbrunna 14:111

Bostaden på Bergsbrunna 14:111 är en enplansvilla med en ca 30 cm tjock träfasad och 3-glas isolerfönster, se Figur 2. Den högsta beräknade maximala ljudnivån utomhus vid fasad i planförslaget, med spårnära åtgärder, uppgår till 80 dBA. Mätning av fasadisolering i de två mest utsatta rummen, ett sovrum och ett vardagsrum, har visat att konstruktionen klarar att dämpa upp emot 32 dB vilket innebär att riktvärdet om 45 dBA inomhus ej uppfylls med nuvarande fasadvägg och fönster. Fasadåtgärd föreslås därför för fastigheten.

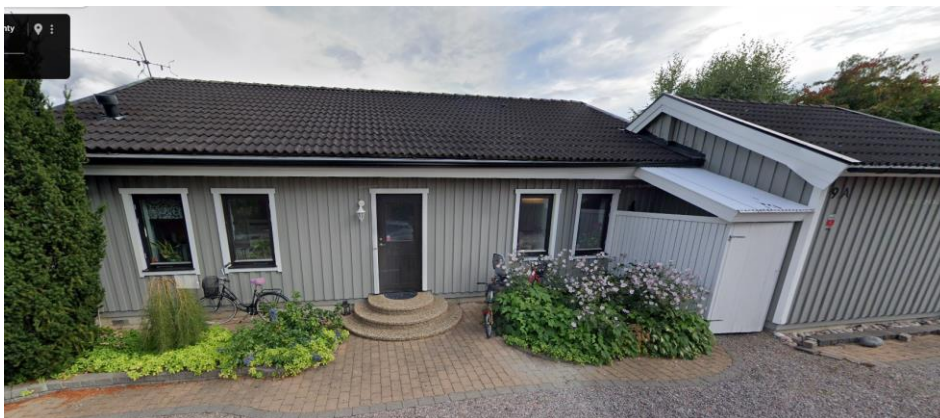
Figur 3. Bostadshuset på fastigheten Bergsbrunna 14:29

Bostaden på Bergsbrunna 14:29 är en enplansvilla med en ca 30 cm tjock träfasad och 3-glas isolerfönster, se Figur 3. Den högsta beräknade maximala ljudnivån utomhus vid fasad i planförslaget, med spårnära åtgärder, uppgår till 81 dBA. Mätning av fasadisolering i de tre mest utsatta rummen, två sovrum och ett vardagsrum, har visat att konstruktionen i det mest utsatta rummet klarar att dämpa 33 dB vilket innebär att riktvärdet om 45 dBA inomhus ej uppfylls med nuvarande fasadvägg och fönster. Fasadåtgärd föreslås därför för fastigheten.

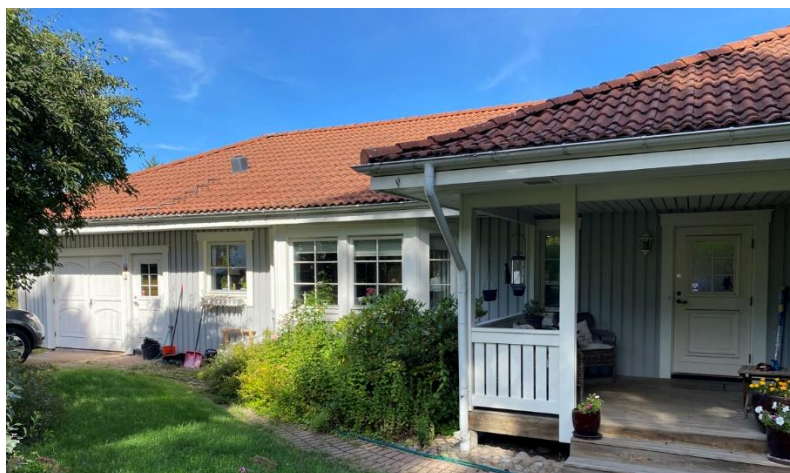
Figur 4. Bostadshuset på fastigheten Bergsbrunna 14:47

Bostaden på Bergsbrunna 14:47 är en enplansvilla med en ca 30 cm tjock träfasad och 3-glas isolerfönster, se Figur 4. Den högsta beräknade maximala ljudnivån utomhus vid fasad, i planförslaget med spårnära åtgärder, uppgår till 80 dBA. Mätning av fasadisolering i de två mest utsatta rummen, ett sovrum och ett kontor har visat att konstruktionen i det mest utsatta rummet klarar att dämpa 35 dB vilket innebär att riktvärdet om 45 dBA inomhus uppfylls med nuvarande fasadvägg och fönster. Fasadåtgärd föreslås därför inte för fastigheten.

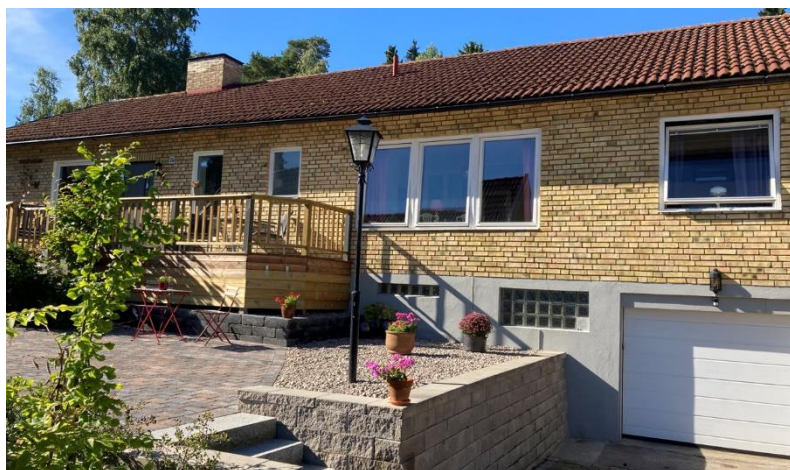
Figur 5. Bostadshuset på fastigheten Bergsbrunna 14:5

Bostaden på Bergsbrunna 14:5 är en enplansvilla med tegelfasad och 2-glas kopplade fönster, se Figur 5. Den högsta beräknade maximala ljudnivån utomhus vid fasad i planförslaget, med spårnära åtgärder, uppgår till 78 dBA. Mätning av fasadisolering i de två mest utsatta rummen, två sovrum, har visat att konstruktionen i det mest utsatta rummet klarar att dämpa 30 dB vilket innebär att riktvärdet om 45 dBA inomhus ej uppfylls med nuvarande fasadvägg och fönster. Fasadåtgärd föreslås därför för fastigheten.

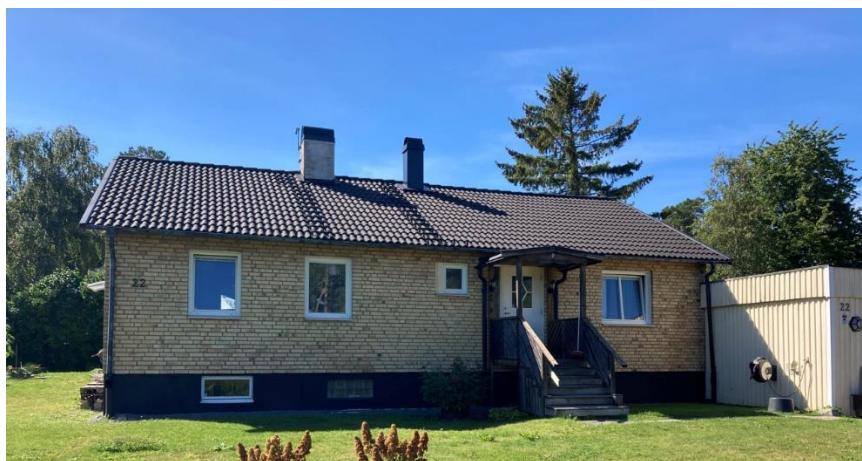
Figur 6. Bostadshuset på fastigheten Bergsbrunna 14:82

Bostaden på Bergsbrunna 14:5 är en enplansvilla med tegelfasad och 3-glas isolerfönster samt fönsterventil i ett sovrum, se Figur 6. Den högsta beräknade maximala ljudnivån utomhus vid fasad i planförslaget, med spårnära åtgärder, uppgår till 84 dBA. Mätning av fasadisolering i de två mest utsatta rummen, två sovrum, har visat att konstruktionen i det mest utsatta rummet klarar att dämpa 30 dB där fönsterventil finns och 37 dB i rummet utan fönsterventil. Det här innebär att riktvärdet om 45 dBA inomhus ej uppfylls med nuvarande fasadkonstruktion. Fasadåtgärd föreslås därför för fastigheten.

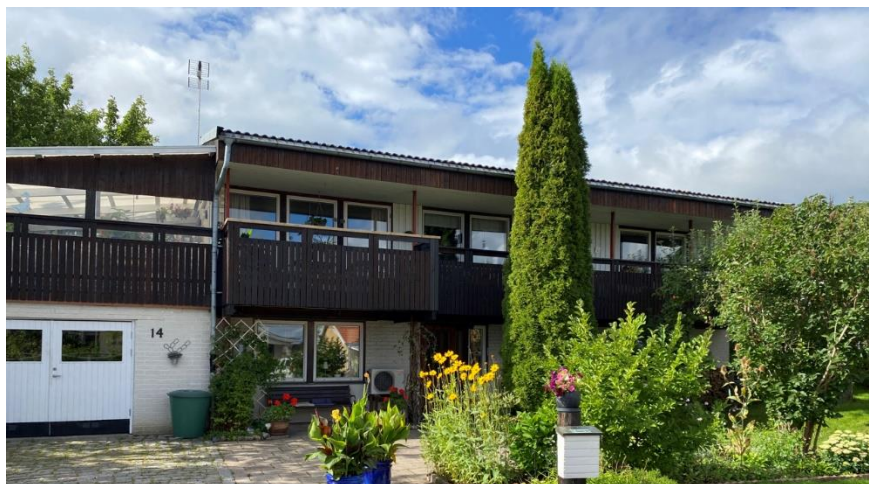
Figur 7. Bostadshuset på fastigheten Bergsbrunna 14:95

Bostaden på Bergsbrunna 14:95 är en enplansvilla med tegel- och träfasad på övre plan samt 2-glas kopplade fönster, se Figur 7. Den högsta beräknade maximala ljudnivån utomhus vid fasad i planförslaget, med spårnära åtgärder, uppgår till 83 dBA. Mätning av fasadisolering i de två mest utsatta rummen, ett sovrum och ett vardagsrum, har visat att konstruktionen i det mest utsatta rummet klarar att dämpa 27 dB. Det här innebär att riktvärdet om 45 dBA inomhus ej uppfylls med nuvarande fasadvägg och fönster. Fasadåtgärd föreslås därför för fastigheten.

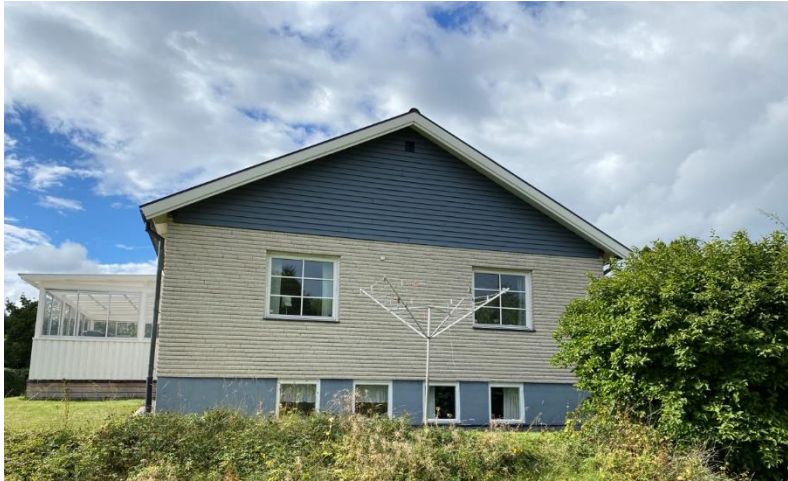
Figur 8. Bostadshuset på fastigheten Sävja 12:4.

Bostaden på Sävja 12:4 är en enplansvilla (med källare) med tegelfasad och 3-glas isolerfönster på övre plan respektive 2-glas kopplade fönster på källarplan, se Figur 8. Den högsta beräknade maximala ljudnivån utomhus vid fasad i planförslaget med spårnära åtgärder uppgår till 82 dBA. Mätning av fasadisolering i de två mest utsatta rummen, ett sovrum och ett vardagsrum, har visat att konstruktionen i det mest utsatta rummet klarar att dämpa 33 dB. Det här innebär att riktvärdet om 45 dBA inomhus ej uppfylls med nuvarande fasadvägg och fönster. Fasadåtgärd föreslås därför för fastigheten.

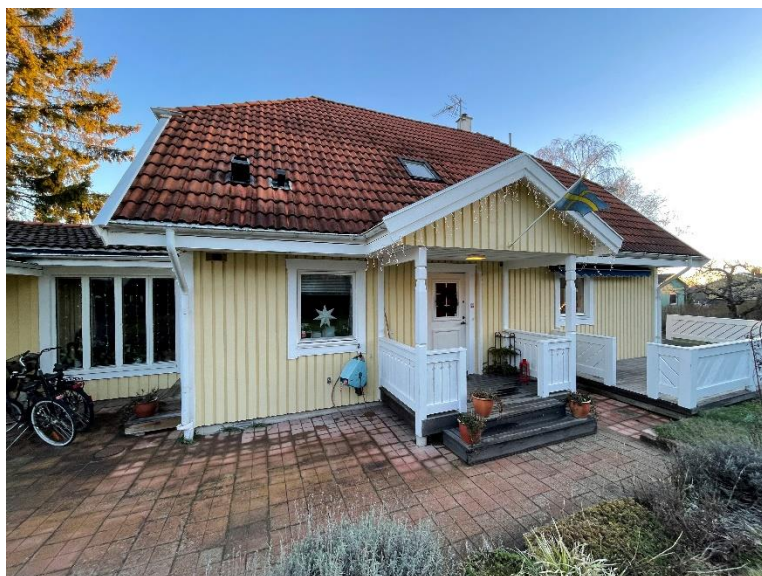
Figur 9. Bostadshuset på fastigheten Bergsbrunna 14:115.

Bostaden på Bergsbrunna 14:115 är en tvåplansvilla med vad som bedöms vara en väl tilläggisolerad trävägg och 3-glas isolerfönster, se Figur 9. Den högsta beräknade maximala ljudnivån utomhus vid fasad i planförslaget, med spårnära åtgärder, uppgår till 87 dBA på plan 2. Invändig inventering och beräkningar har visat att det går att uppfylla riktvärdet med fönsteråtgärder.

Tabell 1. Följande bedömningar gällande ljudisolering för den befintliga fasadens olika beståndsdelar har gjorts i beräkningarna. Gäller Bergsbrunna 14:115.

| Ljudisolering vägg<br>(R'+C) | Ljudisolering fönster<br>(R'+C) | Ljudisolering ventil<br>(Dnew+C) | Lägsta ljudnivåskillnad<br>(DnTw+C) |
|---|---|---|---|
| 48 dB | 28 dB | - | 33 dB |

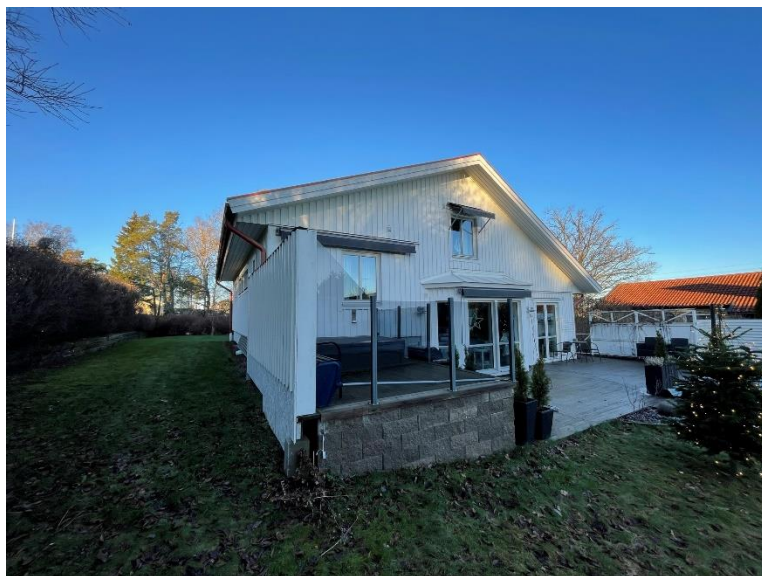
Figur 10. Bostadshuset på fastigheten Bergsbrunna 14:119.

Bostaden på Bergsbrunna 14:119 är en tvåplansvilla med vad som bedöms vara en väl tilläggsisolerad trävägg och 3-glas isolerfönster, se Figur 10. Den högsta beräknade maximala ljudnivån utomhus vid fasad i planförslaget med spårnära åtgärder uppgår till 87 dBA på plan 2. Invändig inventering och beräkningar har visat att det går att uppfylla riktvärdet med fönsteråtgärder.

Tabell 2. Följande bedömningar gällande ljudisolering för den befintliga fasadens olika beståndsdelar har gjorts i beräkningarna. Gäller Bergsbrunna 14:119.

| Ljudisolering vägg<br>(R'+C) | Ljudisolering fönster<br>(R'+C) | Ljudisolering ventil<br>(Dnew+C) | Lägsta ljudnivåskillnad<br>(DnTw+C) |
|---|---|---|---|
| 48 dB | 34 dB | - | 35 dB |

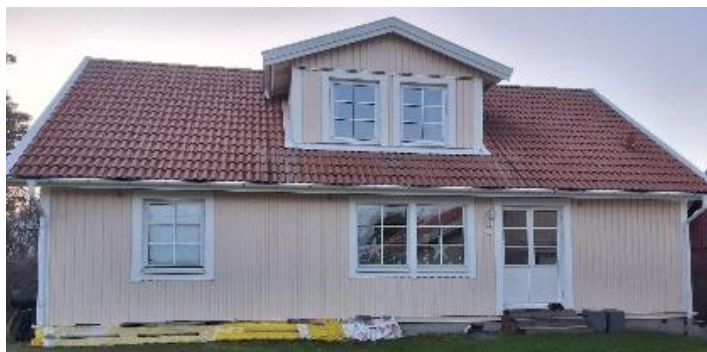
Figur 11. Bostadshuset på fastigheten Bergsbrunna 14:126.

Bostaden på Bergsbrunna 14:126 är en tvåplansvilla med vad som bedöms vara en medelbra trävägg och 3-glas isolerfönster, se Figur 11. Den högsta beräknade maximala ljudnivån utomhus vid fasad i planförslaget med spårnära åtgärder uppgår till 89 dBA på plan 2. Invändig inventering och beräkningar har visat att det är svårast att uppfylla riktvärdet i två sovrum på plan 2. Med vägg- och fönsteråtgärd bedöms det rimligt att nå 46 dBA i dessa två rum, vilket är ett marginellt överskridande av riktvärdet på 45 dBA. I övrigt bedöms riktvärde kunna uppfyllas med fönsteråtgärder. En ekonomisk schablonmässig kostnad för åtgärderna inte uppgår till mer än 50% av kostnaderna för förvärv av bostaden vilket innebär att förvärv inte bedöms som aktuellt. Fasadåtgärd föreslås för fastigheten.

Tabell 3. Följande bedömningar gällande ljudisolering för den befintliga fasadens olika beståndsdelar har gjorts i beräkningarna. Gäller Bergsbrunna 14:126, det större bostadshuset.

| Ljudisolering vägg<br>(R'+C) | Ljudisolering fönster<br>(R'+C) | Ljudisolering ventil<br>(Dnew+C) | Lägsta ljudnivåskillnad<br>(DnTw+C) |
|---|---|---|---|
| 43 dB | 32 dB | - | 34 dB |

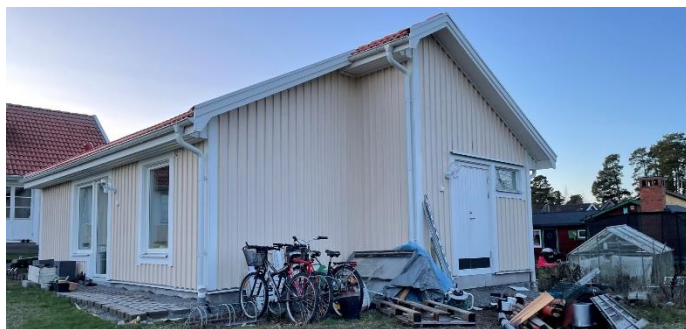
På fastigheten finns även en ny bostad som noterades vid inventeringen, se Figur 12. Fönsteråtgärd erbjuds detta hus och med det bedöms riktvärden inomhus kunna uppfyllas.

Figur 12 Nybyggd bostadshus som används som bostad på fastigheten Bergsbrunna 14:126.

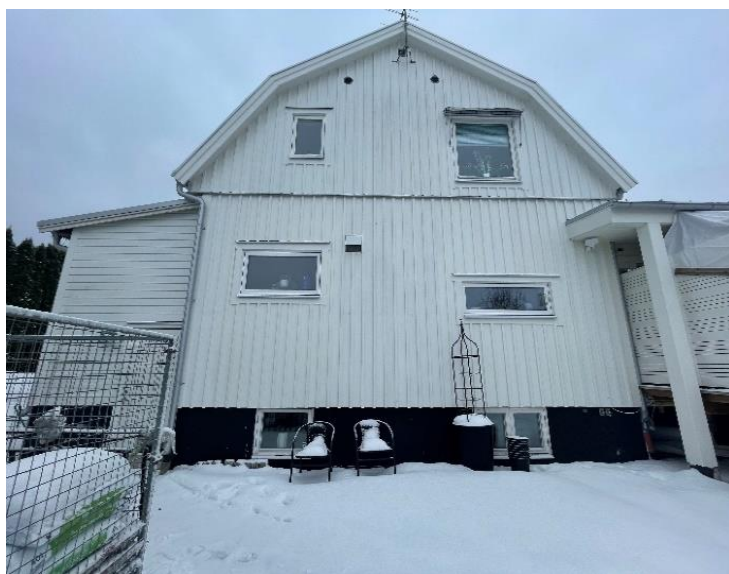
Figur 13. Bostadshuset på fastigheten Bergsbrunna 14:126.

Bostaden på Bergsbrunna 14:16 är en tvåplansvilla med vad som bedöms vara en medelbra trävägg och 3-glas isolerfönster, se Figur 13. Den högsta beräknade maximala ljudnivån utomhus vid fasad i planförslaget, med spårnära åtgärder, uppgår till 87 dBA på plan 2. Invändig inventering och beräkningar har visat att det är svårast att uppfylla riktvärdet i ett sovrum på plan 2. Den svagaste fasaddelen i detta sovrum är ett takfönster där det finns begränsningar i hur hög ljudreduktion dessa kan ha. Med vägg- och fönsteråtgärd bedöms det rimligt att nå 46 dBA i detta rum, vilket är ett marginellt överskridande av riktvärdet på 45 dBA. I övrigt bedöms riktvärde kunna uppfyllas med fönsteråtgärder. En ekonomisk schablonmässig kostnad för åtgärderna inte uppgår till mer än 50% av kostnaderna för förvärv av bostaden vilket innebär att förvärv inte bedöms som aktuellt. Fasadåtgärd föreslås för fastigheten.

Tabell 4. Följande bedömningar gällande ljudisolering för den befintliga fasadens olika beståndsdelar har gjorts i beräkningarna. Gäller Bergsbrunna 14:16.

| Ljudisolering vägg<br>(R'+C) | Ljudisolering fönster<br>(R'+C) | Ljudisolering ventil<br>(Dnew+C) | Lägsta ljudnivåskillnad<br>(DnTw+C) |
|---|---|---|---|
| 43 dB | 32 dB | - | 28 dB |

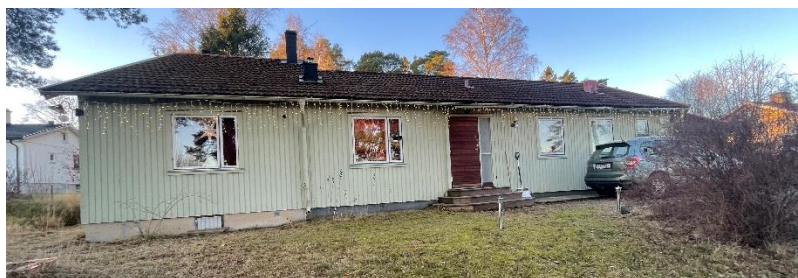
Figur 14. Bostadshuset på fastigheten Bergsbrunna 14:30.

Bostaden på Bergsbrunna 14:30 är en enplansvilla med ett utbyggt sovloft. Bostaden bedöms ha en medelbra trävägg och en blandning av 2-glas kopplande fönster samt 3-glas isolerfönster, se Figur 14 och Figur 15. Den högsta beräknade maximala ljudnivån utomhus vid fasad i planförslaget med spårnära åtgärder uppgår till 83 dBA på plan 2. Observera dock att det på plan 2 endast finns ett fönster som dessutom är vänt bort från järnvägen. Invändig inventering och beräkningar har visat riktvärdet kan uppfyllas utan åtgärd. Detta då inget rum på plan 2 har fönster mot järnväg.

Tabell 5. Följande bedömningar gällande ljudisolering för den befintliga fasadens olika beståndsdelar har gjorts i beräkningarna. Gäller Bergsbrunna 14:30.

| Ljudisolering vägg<br>(R'+C) | Ljudisolering fönster<br>(R'+C) | Ljudisolering ventil<br>(Dnew+C) | Lägsta ljudnivåskillnad<br>(DnTw+C) |
|---|---|---|---|
| 43 dB | 28/32 dB | - | 34 dB* |

\*Denna ljudnivåskillnad uppstår dock inte mot järnväg, i tabell har en högre ljudisolering använts för att representera värdet mot järnväg på plan 2.

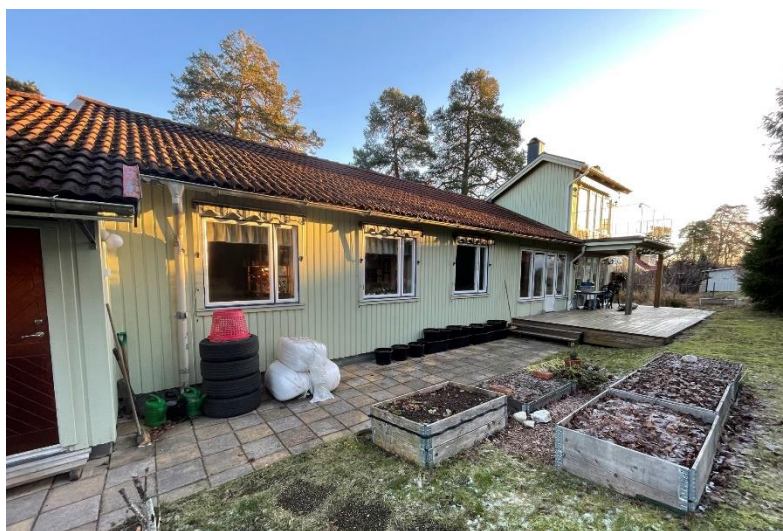
Figur 15. Bostadshuset på fastigheten Bergsbrunna 14:30. Här syns det sovloft som är byggt med fönster bort från järnvägen.

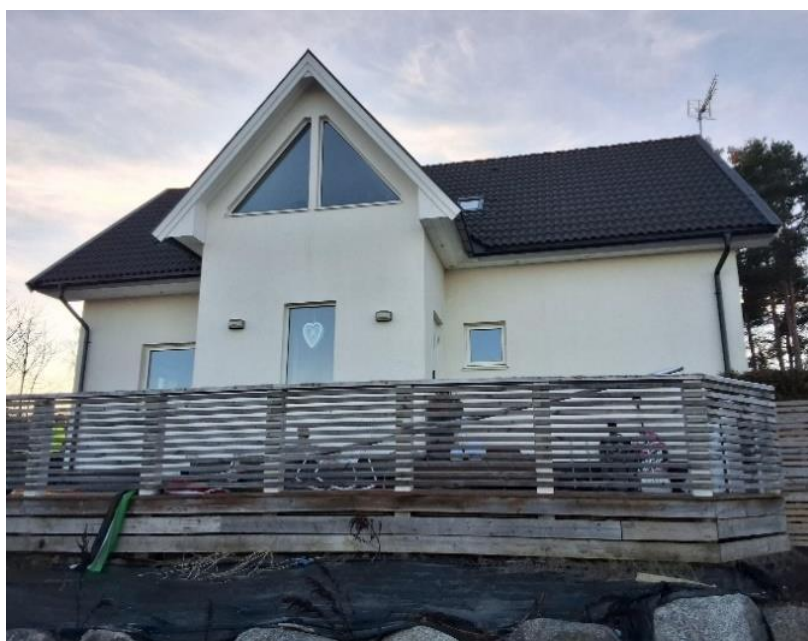
Figur 16. Bostadshuset på fastigheten Bergsbrunna 14:32.

Bostaden på Bergsbrunna 14:32 är en tvåplansvilla med vad som bedöms vara en väl isolerande putsad fasad och 3-glas isolerfönster, se Figur 16. Den högsta beräknade maximala ljudnivån utomhus vid fasad i planförslaget, med spårnära åtgärder, uppgår till 87 dBA på plan 2. Invändig inventering och beräkningar har visat att det är svårast att uppfylla riktvärdet i ett sovrum på plan 2. Den svagaste fasaddelen i detta sovrum är två takfönster där det finns begränsningar i hur hög ljudreduktion dessa kan ha. Med fönsteråtgärder bedöms det rimligt att nå 47 dBA i detta rum, vilket är ett överskridande av riktvärdet på 45 dBA. Detta då det är takfönster i rummet och dessa har en begränsning på ljuddämpning. De befintliga takfönstren har även ventiler. Dessa bör kompletteras med en ljuddämpad ventil i fasadväggen som ligger i 90 graders vinkel från järnvägen. I övrigt bedöms riktvärde kunna uppfyllas med fasadåtgärder. En ekonomisk schablonmässig kostnad för åtgärderna inte uppgår till mer än 50% av kostnaderna för förvärv av bostaden vilket innebär att förvärv inte bedöms som aktuellt. Fasadåtgärd föreslås för fastigheten.

Tabell 6. Följande bedömningar gällande ljudisolering för den befintliga fasadens olika beståndsdelar har gjorts i beräkningarna. Gäller Bergsbrunna 14:32.

| Ljudisolering vägg<br>(R'+C) | Ljudisolering fönster<br>(R'+C) | Ljudisolering ventil<br>(Dnew+C) | Lägst ljudnivåskillnad<br>(DnTw+C) |
|---|---|---|---|
| 48 dB | 30/32 dB | 35 dB | 31 dB |

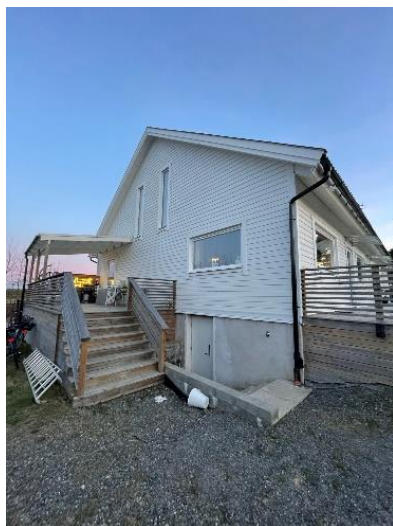
Figur 17. Bostadshuset på fastigheten Bergsbrunna 14:53.

Bostaden på Bergsbrunna 14:53 är en tvåplansvilla med vad som bedöms vara en väl tilläggsisolerad trävägg och 3-glas isolerfönster, se Figur 17. Den högsta beräknade maximala ljudnivån utomhus vid fasad i planförslaget med spårnära åtgärder uppgår till 87 dBA på plan 2. Beräkningar har visat att det är möjligt att nå riktvärde med fasadåtgärd. Fasadåtgärd föreslås därför för fastigheten.

Tabell 7. Följande bedömningar gällande ljudisolering för den befintliga fasadens olika beståndsdelar har gjorts i beräkningarna. Gäller Bergsbrunna 14:53.

| Ljudisolering vägg<br>(R'+C) | Ljudisolering fönster<br>(R'+C) | Ljudisolering ventil<br>(Dnew+C) | Lågsta ljudnivåskillnad<br>(DnTw+C) |
|---|---|---|---|
| 48 dB | 30/32 dB | 35 dB | 34 dB |

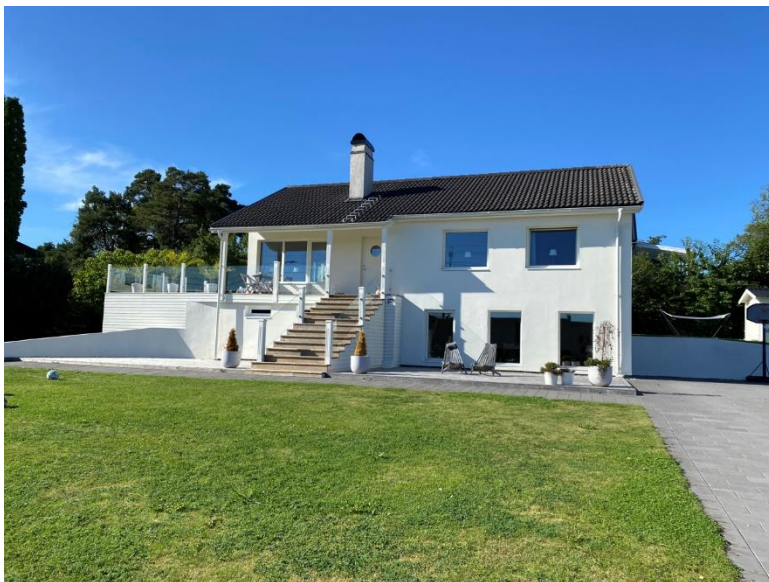
Figur 18. Bostadshuset på fastigheten Bergsbrunna 14:80.

Bostaden på Bergsbrunna 14:80 är en tvåplansvilla som renoverats och byggts om i stor utsträckning för ca 10 år sedan, se huset efter ombyggnation i Figur 18. Den högsta beräknade maximala ljudnivån utomhus vid fasad i planförslaget, med spårnära åtgärder, uppgår till 90 dBA på plan 2. Då plan 1 tidigare var en källare görs bedömningen att fasaden är av mycket god ljudisolering på plan 1. På plan 2 är det svårare att med säkerhet bedöma fasadens ljudisolerande förmåga. Det kan vara lättbetong bakom putsen vilket gör att beräkningar har utgått från detta. Invändig inventering och beräkningar har visat att det är svårast att uppfylla riktvärdet i två sovrum och ett vardagsrum på plan 2. Med vägg- och fönsteråtgärder bedöms det rimligt att nå 48 dBA i detta rum, vilket är ett överskridande av riktvärdet på 45 dBA, men inte ett överskridande av högsta acceptabla ljudnivå på 50 dBA. En ekonomisk schablonmässig kostnad för åtgärderna inte uppgår till mer än 50% av kostnaderna för förvärv av bostaden vilket innebär att förvärv inte bedöms som aktuellt. Fasadåtgärd föreslås för fastigheten.

Tabell 8. Följande bedömningar gällande ljudisolering för den befintliga fasadens olika beståndsdelar har gjorts i beräkningarna. Gäller Bergsbrunna 14:80.

| Ljudisolering vägg<br>(R'+C) | Ljudisolering fönster<br>(R'+C) | Ljudisolering ventil<br>(Dnew+C) | Lägst ljudnivåskillnad<br>(DnTw+C) |
|---|---|---|---|
| 48 dB | 30/32 dB | 35 dB | 33 dB |

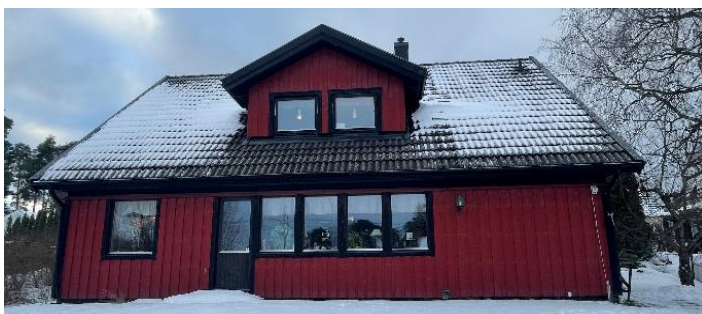
Figur 19. Bostadshuset på fastigheten Bergsbrunna 14:9.

Bostaden på Bergsbrunna 14:9 är en tvåplansvilla med vad som bedöms vara en medelbra trävägg och 3-glas isolerfönster, se Figur 19. Den högsta beräknade maximala ljudnivån utomhus vid fasad i planförslaget, med spårnära åtgärder, uppgår till 89 dBA på plan 2. Invändig inventering och beräkningar har visat att det är svårast att uppfylla riktvärdet i ett sovrum på plan 2. Med vägg- och fönsteråtgärder bedöms det rimligt att nå 47 dBA i detta två rum, vilket är ett överskridande av riktvärdet på 45 dBA, men inte ett överskridande av högsta acceptabla ljudnivå på 50 dBA. I övrigt bedöms riktvärde kunna uppfyllas med fönsteråtgärder. En ekonomisk schablonmässig kostnad för åtgärderna inte uppgår till mer än 50% av kostnaderna för förvärv av vilket innebär att förvärv inte bedöms som aktuellt. Fasadåtgärd föreslås för bostadshuset.

Tabell 9. Följande bedömningar gällande ljudisolering för den befintliga fasadens olika beståndsdelar har gjorts i beräkningarna. Gäller Bergsbrunna 14:9, bostadshuset.

| Ljudisolering vägg<br>(R'+C) | Ljudisolering fönster<br>(R'+C) | Ljudisolering ventil<br>(Dnew+C) | Lägsta ljudnivåskillnad<br>(DnTw+C) |
|---|---|---|---|
| 48 dB | 30/32 dB | 35 dB | 34 dB |

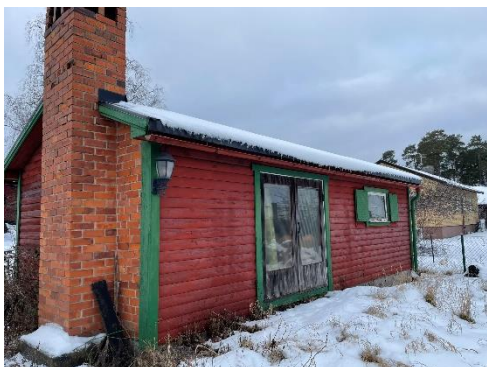
Figur 20. Komplementbyggnaden på fastigheten Bergsbrunna 14:9.

På fastigheten finns också en komplementbyggnad som i dagsläget inte har indraget vatten och nu används som förråd. Trafikverket gör därför bedömningen att det inte är ett hus som är i skick att bo i och åtgärder erbjuds därför inte till detta hus.

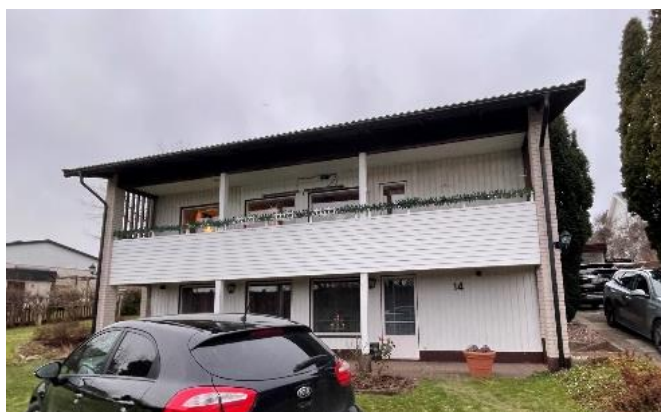
Figur 21. Bostadshuset på fastigheten Bergsbrunna 14:93.

Bostaden på Bergsbrunna 14:93 är en tvåplansvilla med tegelfasad och vad som bedöms vara en medelbra trävägg mot järnvägen. Huset har och 2-glas kopplade fönster, se Figur 21. Den högsta beräknade maximala ljudnivån utomhus vid fasad i planförslaget, med spårnära åtgärder, uppgår till 91 dBA på plan 2. Invändig inventering och beräkningar har visat att det är svårast att uppfylla riktvärdet på plan 2 där det är ett enda stort utrymme med vardagsrum och kök i ett. Med vägg- och fönsteråtgärder bedöms det rimligt att nå 48 dBA i detta rum, vilket är ett överskridande av riktvärdet på 45 dBA, men inte ett överskridande av högsta acceptabla ljudnivå på 50 dBA. I övrigt bedöms riktvärde kunna uppfyllas med fönsteråtgärder. En ekonomisk schablonmässig kostnad för åtgärderna inte uppgår till mer än 50% av kostnaderna för förvärv av bostaden vilket innebär att förvärv inte bedöms som aktuellt. Fasadåtgärd föreslås för bostadshuset.

Tabell 10. Följande bedömningar gällande ljudisolering för den befintliga fasadens olika beståndsdelar har gjorts i beräkningarna. Gäller Bergsbrunna 14:93, bostadshuset.

| Ljudisolering vägg<br>(R'+C) | Ljudisolering fönster<br>(R'+C) | Ljudisolering ventil<br>(Dnew+C) | Lägsta ljudnivåskillnad<br>(DnTw+C) |
|---|---|---|---|
| 43/49 dB | 28 dB | - | 30 dB |

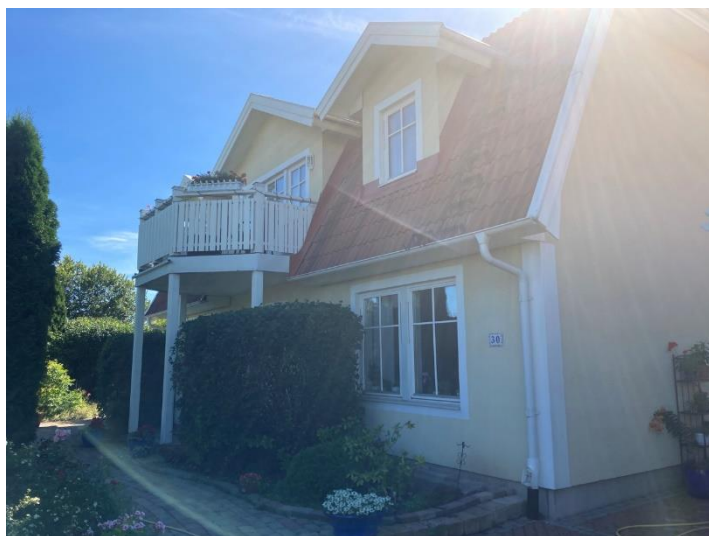
Figur 22. Bostadshuset på fastigheten Bergsbrunna 14:99.

Bostaden på Bergsbrunna 14:99 är en tvåplansvilla med putsad träfasad. Exakt vad som finns bakom putsen är inte känt. Huset har 3-glas isolerfönster, se Figur 22. Den högsta beräknade maximala ljudnivån utomhus vid fasad i planförslaget, med spårnära åtgärder, uppgår till 91 dBA på plan 2. Invändig inventering och beräkningar har visat att det är svårast att uppfylla riktvärdet i ett sovrum/kontor på plan 2. Mätningar visade dessutom att ytterdörren är en väldigt svag länk i fasadens ljudisolering och att ljud läcker in genom ytterdörren även upp på plan 2. Med vägg- och fönsteråtgärder bedöms det rimligt att nå 50 dBA inomhus i ett rum vilket är högsta acceptabla ljudnivå. Övrigt bedöms riktvärde kunna uppfyllas med fönsteråtgärder. För att klara högsta acceptabla ljudnivå i ett rum på

Tabell 11. Följande bedömningar gällande ljudisolering för den befintliga fasadens olika beståndsdelar har gjorts i beräkningarna. Gäller Bergsbrunna 14:99, bostadshuset.

| Ljudisolering vägg<br>(R'+C) | Ljudisolering fönster<br>(R'+C) | Ljudisolering ventil<br>(D <sub>new</sub> +C) | Lägsta ljudnivåskillnad<br>(D <sub>nTw</sub> +C) |
|---|---|---|---|
| 43 dB | 32 dB | - | 31 dB |

plan 2 samt klara riktvärden i övriga rum är det dessutom en förutsättning att ytterdörren åtgärdas så att ljud inte läcker in genom den. En ekonomisk schablonmässig kostnad för åtgärderna inte uppgår till mer än 50% av kostnaderna för förvärv av bostaden vilket innebär att förvärv inte bedöms som aktuellt. Fasadåtgärd föreslås för bostadshuset.

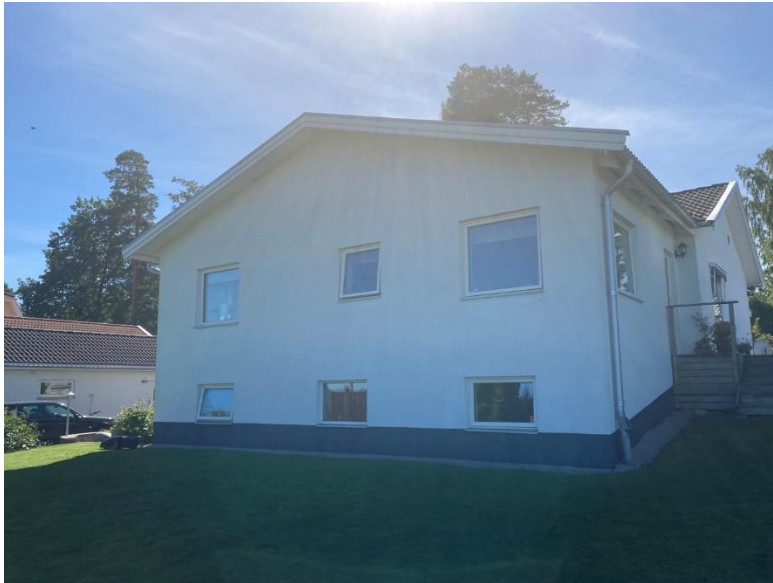
Figur 23. Bostadshuset på fastigheten Bergsbrunna 14:35.

Bostaden på Bergsbrunna 14:35 är en 1,5 plansvilla med vad som bedöms vara en väl tilläggisolerad vägg och 3-glas isolerfönster, se Figur 23. Den högsta beräknade maximala ljudnivån utomhus vid fasad i planförslaget, med spårnära åtgärder, uppgår till 87 dBA. Beräkningar har visat att det är möjligt att nå riktvärde med fönsteråtgärd. Fasadåtgärd föreslås därför för fastigheten.

Tabell 12. Följande bedömningar gällande ljudisolering för den befintliga fasadens olika beståndsdelar har gjorts i beräkningarna. Gäller Bergsbrunna 14:35, bostadshuset.

| Ljudisolering vägg<br>(R'+C) | Ljudisolering fönster<br>(R'+C) | Ljudisolering ventil<br>(Dnew+C) | Lägst ljudnivåskillnad<br>(DnTw+C) |
|---|---|---|---|
| 48 dB | 32 dB | - | 35 dB |

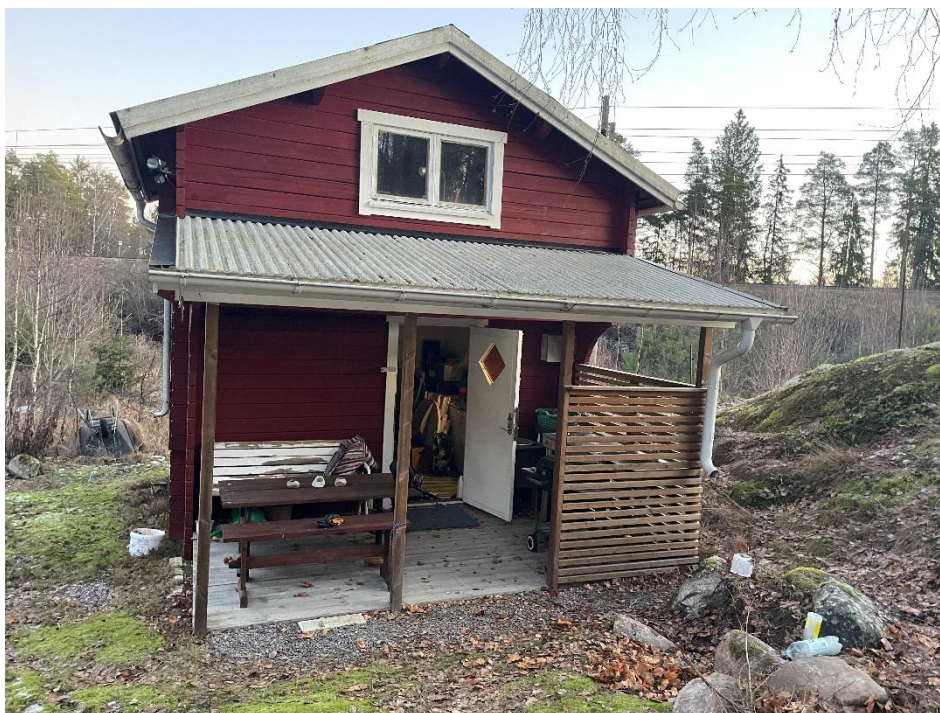
Figur 24. Huset på fastigheten Danmarks-Söderby 5:5.

Huset på Danmarks-Söderby 5:5 används i dagsläget inte som bostad. Det har inte indraget vatten eller uppvärmning. Ingen åtgärd erbjuds.
