Tekniskt PM Geoteknik
Vägplan för gång- och cykelvägar
samt passager vid Ny E10, Kiruna
Kiruna kommun, Norrbottens län

Vägplan, 2018-02-15

Dokumenttitel: Tekniskt PM Geoteknik

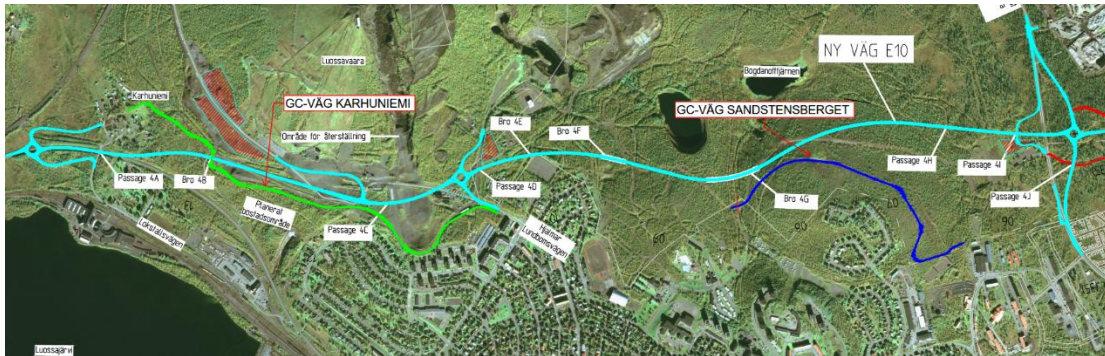
Figur 1 Översiktsbild över Kirunaprojektet, GC-Karhuniemi samt Bro 4B skidbro vid Lousavaara ingår i denna vägplan
