2.5. Karaktärsområden

Landskapsanalysen kommer att fördjupas i nästa skede av vägplaneringsprocessen då de lokala förhållandena inom vald korridor kommer att belysas ytterligare. Den kommer att utgöra ett viktigt underlag för den miljökonsekvensbeskrivning (MKB) som sedan ska tas fram för kommande vägförslag inom den valda vägkorridoren.

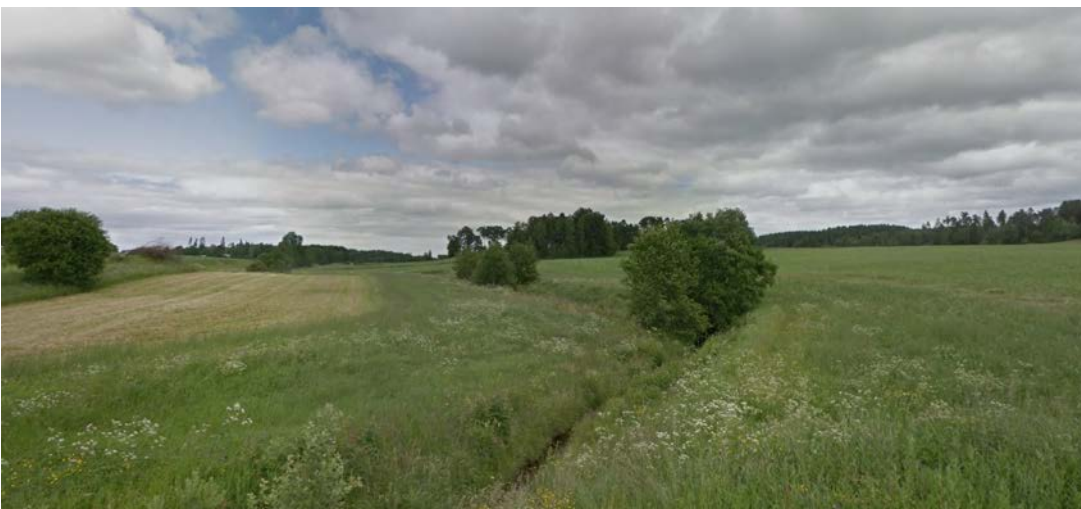
Figur 2.5:2 Område 1. Toppeäckan har skurit sig ned i dalgången och bildat ett småkuperat landskap

Området utgörs av en smal dalgång i nord-sydlig riktning. Dalgången har en tydlig rumslighet och är avgränsad av bergshöjder på ömse sidor. Särskilt höjdpartiet vid Lund är markant i landskapet, se figur 2.5:3. Toppeäckan är relativt djupt nedskuren vilket ger ett kuperat och böljande landskap, se figur 2.5:2. Bitvis omges bäcken av en bård av lövträd. Vissa utblickar erbjuds, främst i dalgångens riktning men även tvärs över mellan Tumberg, Saxtorp och Lund. Landskapet är mosaikartat med inslag av skogspartier och åkerholmar med berg i dagen.

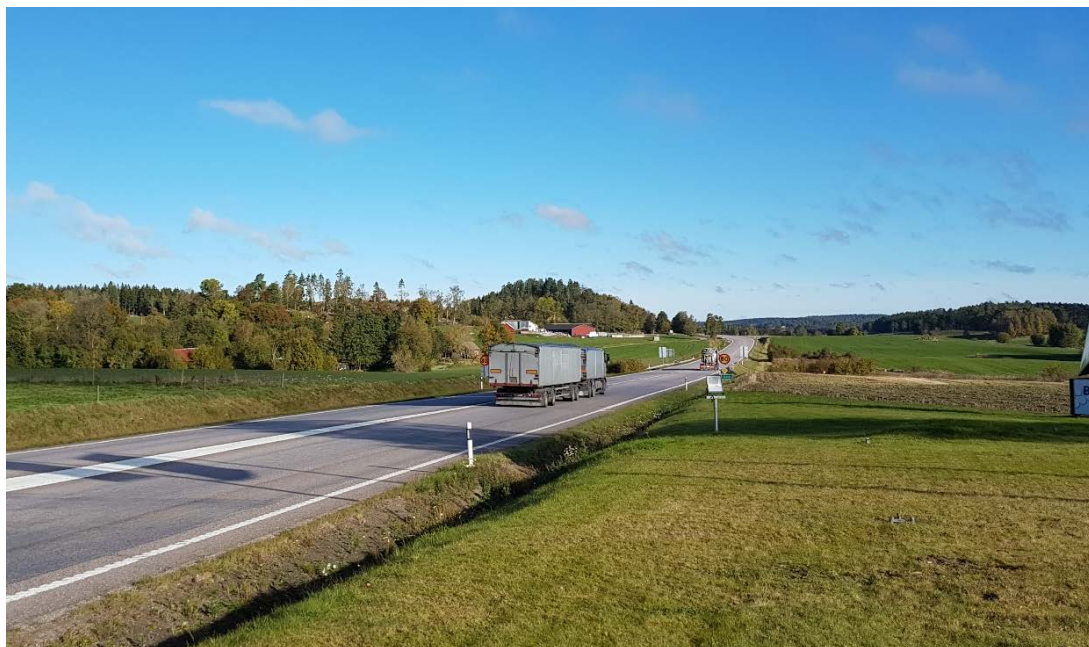
Figur 2.5:3 Område 1. Utblick från Rasta norrut mot Toppebäckens dalgång. Till vänster i bild ligger Lunds gård vid foten av en markant bergshöjd.

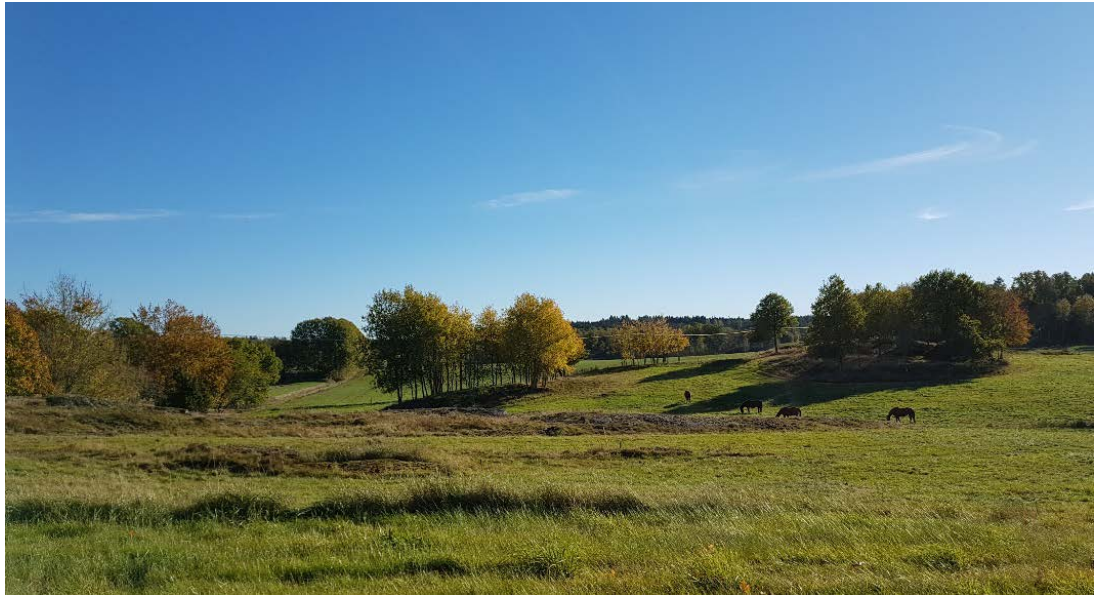
Figur 2.5:4 Område 2. Naturbetesmarker vid Fötene

Området utgörs av en smal, mjukt kuperad, dalgång i väst-östlig riktning. Landskapet är komplext med många landskapselement som skogsdungar, småvatten, åkerholmar, stenmurar och kulturhistoriska objekt, se figur 2.5:4 och 2.5:5. Lövinslaget i brynzoner och skogsdungar är relativt stort, likaså inslaget av naturbetesmarker och grova lövträd. Det ger ett tilltalande landskap med varierande utblickar som har stor betydelse för den biologiska mångfalden. Området är rikt på vilt. Dalgången rymmer områden som bedömts ha potential för groddjur och fladdermöss.

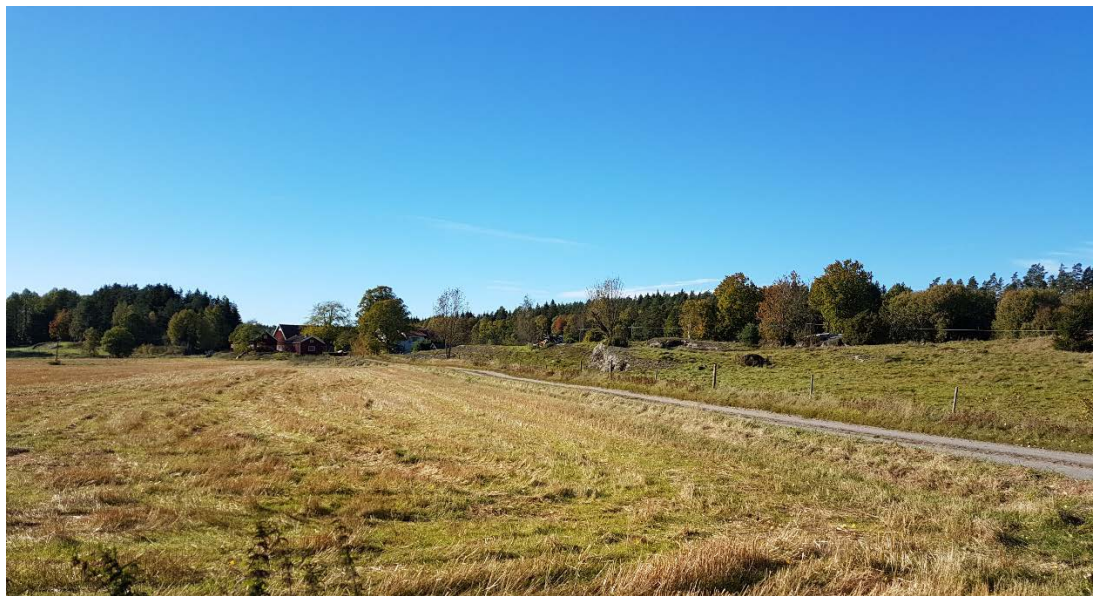
Figur 2.5:5 Område 2. Gårdar och vägar ligger i traditionella lägen i mosaiklandskapet vid Fötene

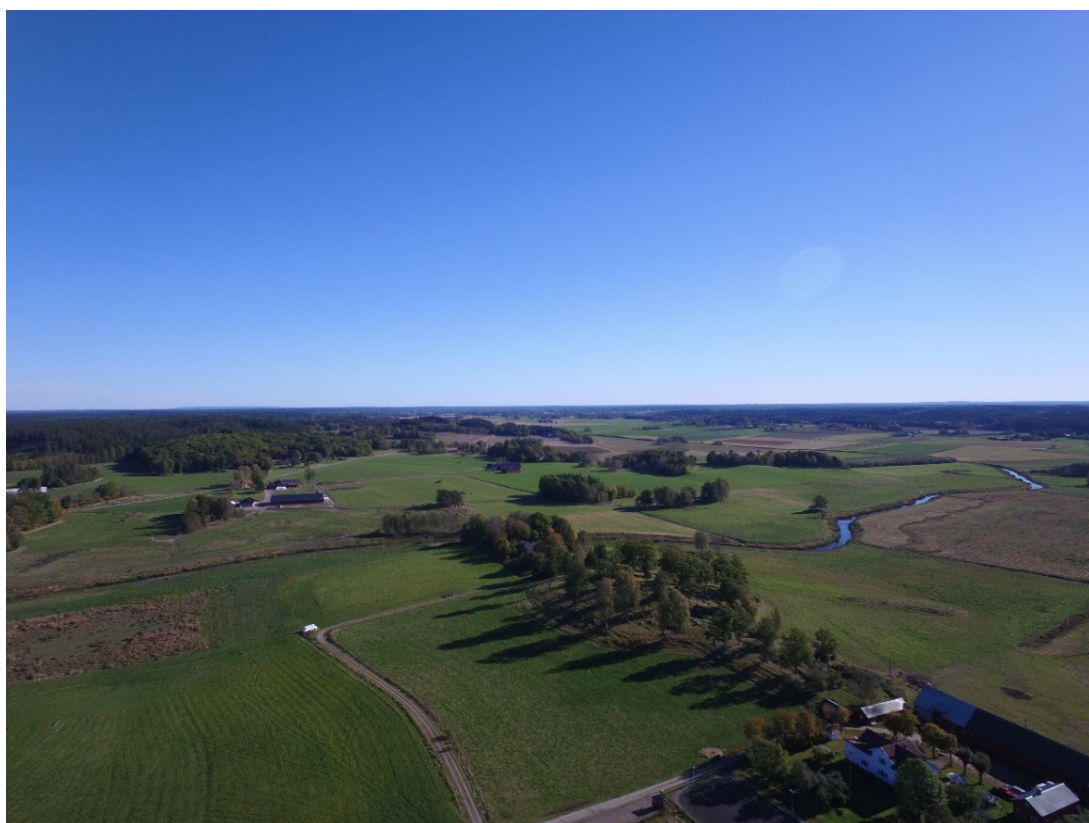
Figur 2.5:6 Område 3. Nossan med Lundskullen i förgrunden

Området utgör en övergång mellan mosaiklandskapet i väster och det mer öppna slättlandskapet i öster, se figur 2.5:6. Landskapet utgörs av en uppodlad slätt men innehåller mer element av små skogsdungar och kullar än slätten längre österut. Området är relativt flackt och ger möjlighet till långa utblickar. Nossan gör en 90 graders krök mot norr, men syns endast från de få höjder som finns i landskapet, dock ej från E20. Vattendraget Öbrodiket rinner från väster mot Nossan och är till stor del utträtad.

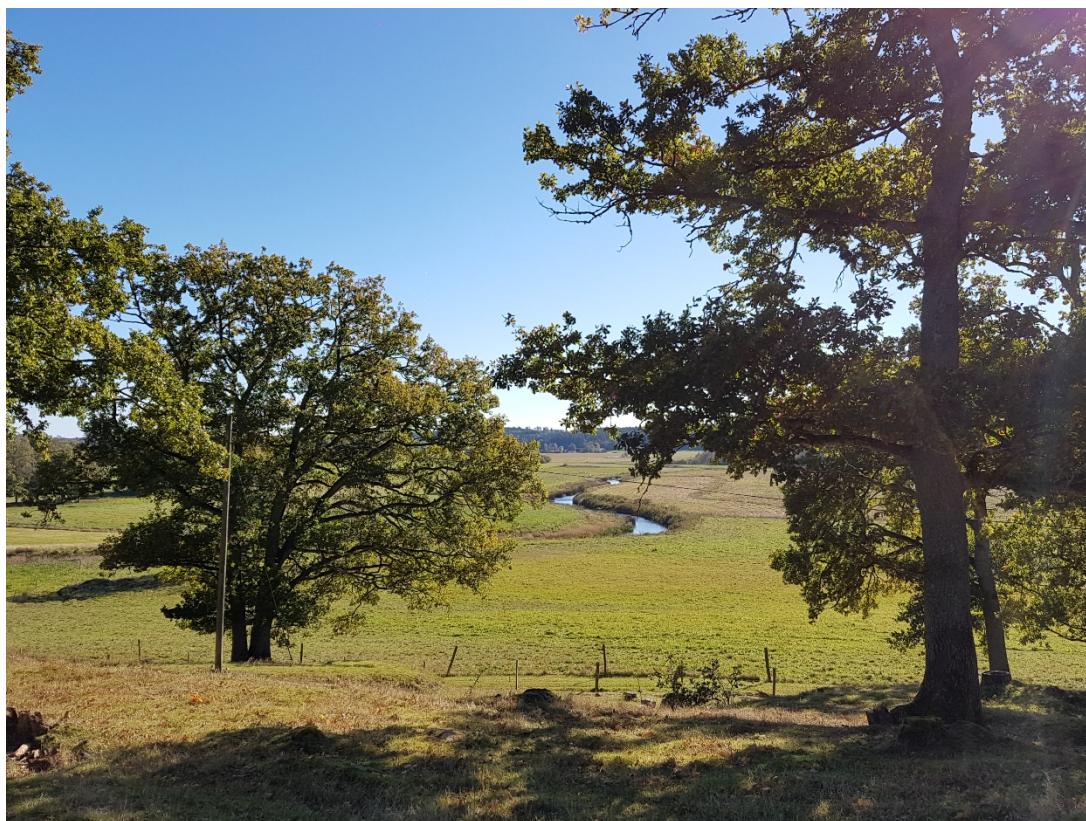
Figur 2.5:7 Område 3. Utsikt över Nossan från Lundskullen. Bild tagen mot söder.

Bebyggelsen ligger spridd och i anslutning till de små fastmarkspartier som finns. Landskapet innehåller flera spektakulära förhistoriska lämningar och kulturhistoriska miljöer som utgör tydliga landmärken. Särskilt utmärkande är gravfältet på Lundskullen och den medeltida kyrkoruinen vid Härene, se figur 2.5:7 och 2.5:8. Dessa lämningar har även ett tydligt visuellt samband trots att Nossan ligger emellan. Från den södra kyrkogårdsporten finns en siktlinje rakt mot gravfältet. Lokaliseringen betingas sannolikt både av läget intill ett urgammalt kommunikationsstråk och av högavkastande naturliga ängs- och betesmarker. Det gäller även hällkistan på Jättakullen lite längre norrut (område 5). Nordost om Hästhagen är markindelningen bevarad sedan åtminstone storskifteskartan från 1786, vilket avspeglar sig som långsmala strukturer i nord-sydlig riktning.

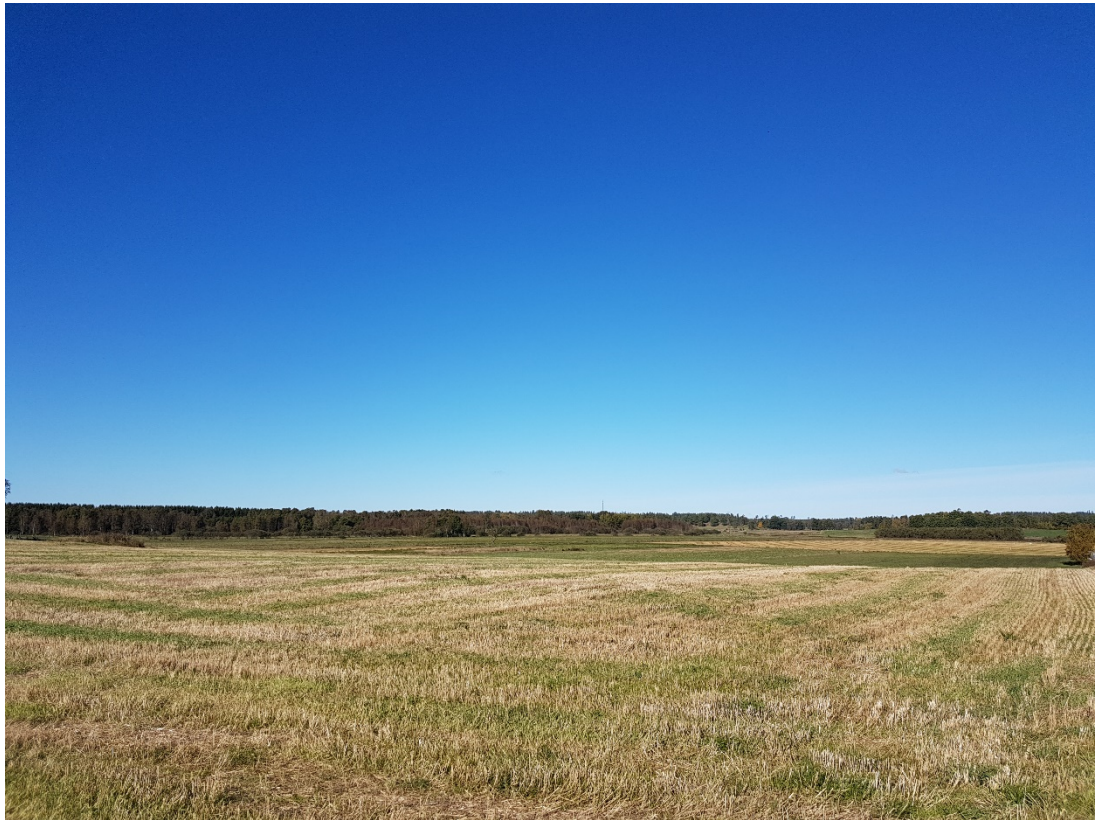
Figur 2.5:9 Område 4. Utsikt över den öppna slätten kring Nossan strax öster om utredningsområdet.

Området utgör ett storskaligt landskapsrum som är mycket flackt och ger långa utblickar, se figur 2.5:9. Landskapet är helt uppodlat, med mycket få landskapselement. Området saknar bebyggelse. Nossan rinner genom området men syns knappt eftersom den saknar en omgivande lövridå. Inom området finns få fornlämningar och kulturhistoriska objekt. Landskapet kan upplevas som otillgängligt. Här finns få målpunkter och vägar att röra sig på. Väg 1927 används som ett rekreationsstråk genom landskapet. I södra kanten av området förekommer en hästverksamhet som sätter prägel på landskapet. De låglänta markerna kring Nossan är betydelsefulla för fåglar.

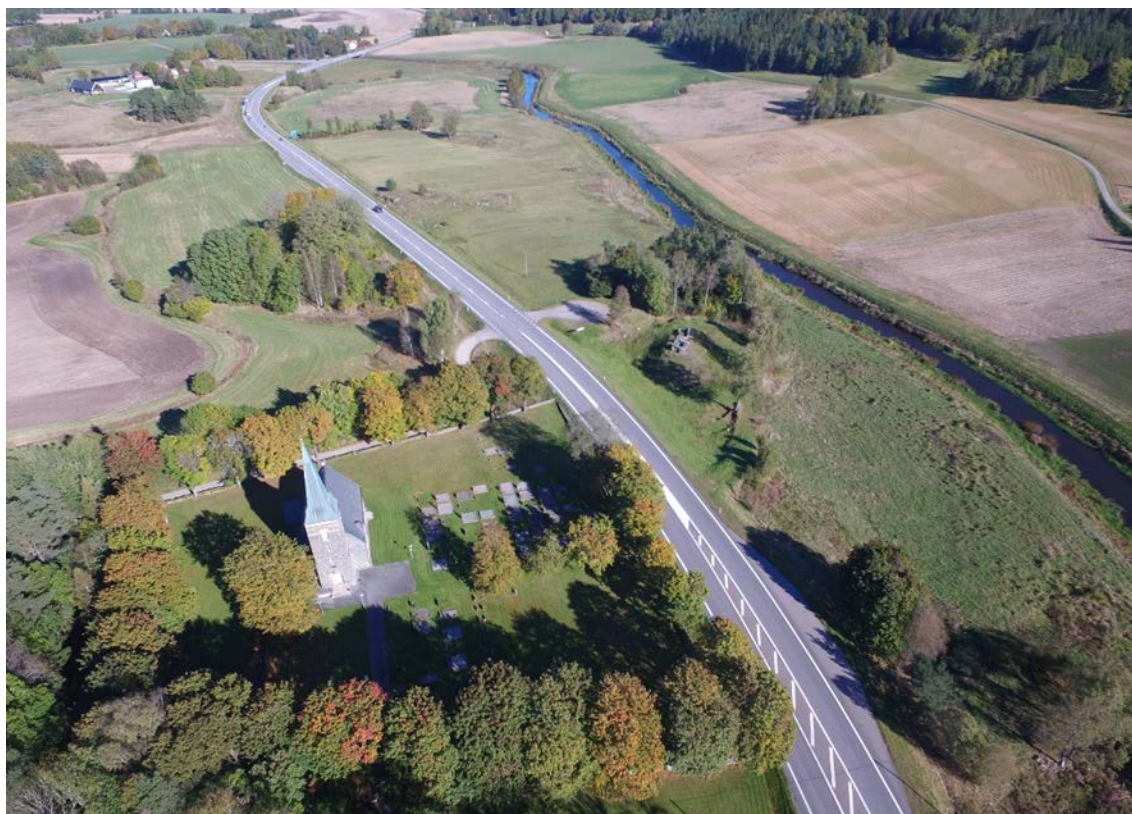
Figur 2.5:10 Område 5a. Karaktäristiskt landskapsavsnitt kring Södra Härene kyrka och Nossan

Området utmärks av den tränga passagen mellan Södra Härene kyrka och hållkistan vid Jättakullen, se figur 2.5:10 och 2.5.11. Dalgången går i nord-sydlig riktning och har en tydlig rumslighet och avgränsning, särskilt markant är den östra bergssidan. Landskapet ger relativt korta utblickar. Nossan och E20 går parallellt genom dalgången men utblickar över vattendraget medges endast vid brolägena. Bebyggelsen ligger traditionellt vid östra sidan av dalgången, bland annat finns läget för Härene gamla by här. Landskapet är rikt på fornlämningar och kulturhistoriska lämningar. Södra Härene kyrka och hållkistan på Jättakullen utgör landmärken som har en stor betydelse för karaktären i området och trafikantupplevelsen på E20.

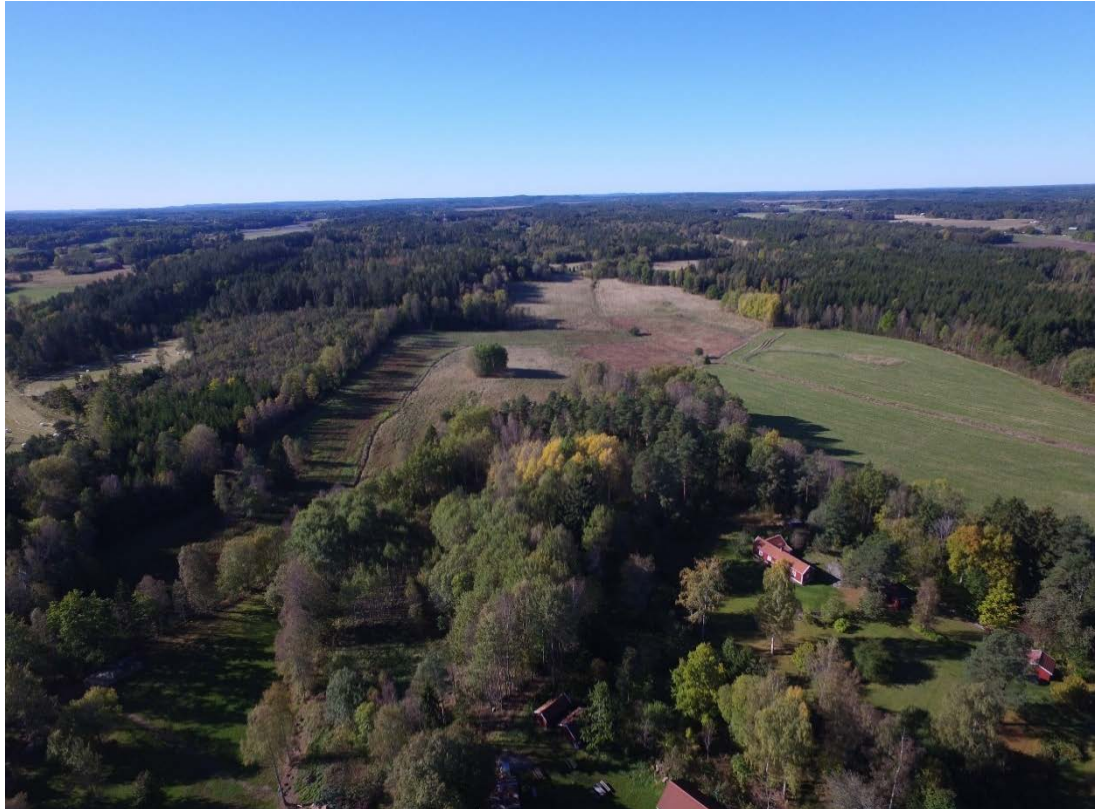
Figur 2.5:12 Område 5b. Landskapet väster om S Härene kyrka är småskaligt.

Område 5b breder ut sig väster om Stora Härene kyrka och Broholm, se figur 2.5:12.

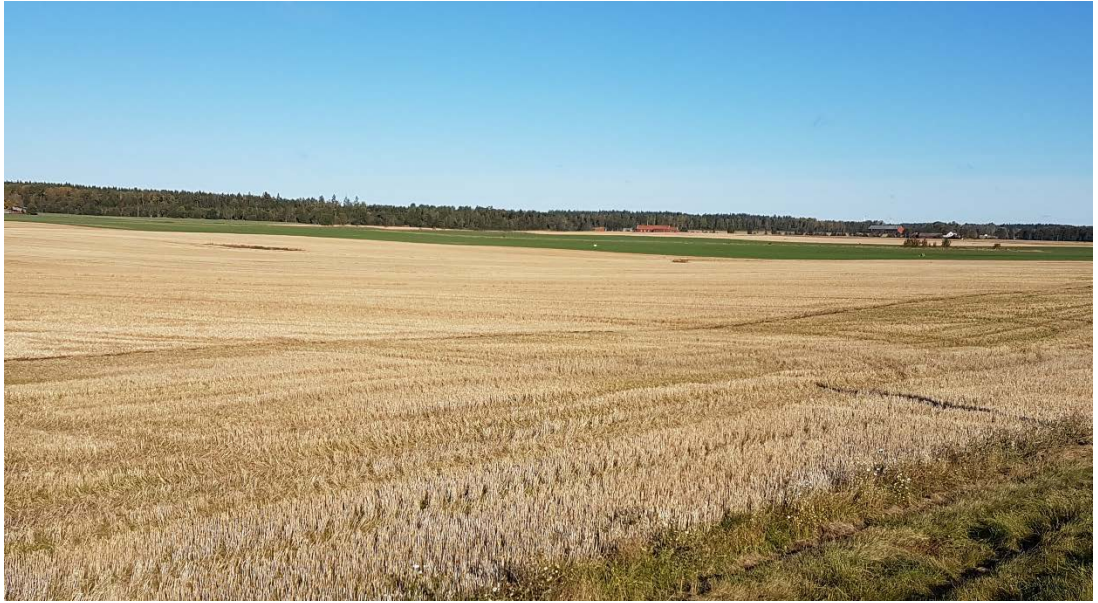
Figur 2.5:13 Område 6. Slättlandskapet vid Ribbingsberg är öppet och storskaligt

Slättlandskapet i område 6 är storskaligt och flackt och erbjuder långa utblickar åt väster, se figur 2.5:13. Området är en utlöpare av Varaslätten som ligger längre norrut. Nossan är lite mer synlig här än i andra områden med en ridå av buskar och små träd, se figur 2.3:5. Även E20 är synlig på många platser i landskapet. Åkermarken utgörs av rationella, stora brukningsenheter. Endast någon enstaka gård finns i området förutom Ribbingsberg säteri. Några få skogspartier bryter av odlingslandskapet, bland annat Granhagen. I anslutning till Granhagen finns ett ek- och aspskogsområde med påtagligt naturvärde i norr och ett område med ekdominerad blandskog med högt naturvärde i söder. Stora holmen, som är betad och bevuxen med stora ekar, har högsta naturvärde och utgör ett viktigt landskapselement. I övrigt finns inga betesmarker och skogen växer tätt in på åkermarken. Påtagliga naturvärden finns också vid ett blandskogsområde och en rad med grova ekar. Öster om vägen är landskapet mer mosaikartat med små sidodalgångar. Området är rikt på vilt och flera faunastråk finns i området, särskilt norr om Ribbingsberg. Jakt bedrivs i området. Ett granskogområde med påtagliga naturvärden finns strax norr om Ribbingsberg. Strax väster om detta, intill befintlig E20, finns ett gammalt jätteräd (alm) med påtagliga naturvärden. Slätten rymmer även områden som bedömts ha potential för grod- och kräldjur samt fladdermöss.
