**Förenklad åtgärdsbedömning avseende fasadåtgärder**

## LUNDBYLEDEN. ÄNDRINGSPLAN

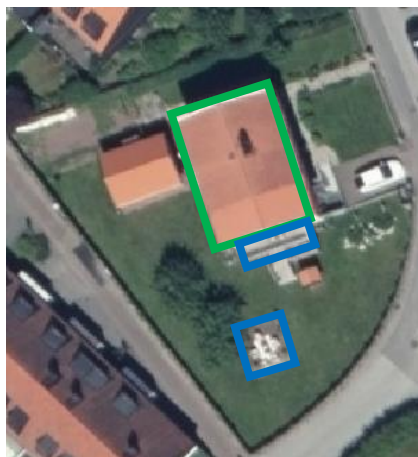
Figur 1. Bostad markerat i grönt, uteplats i blått.

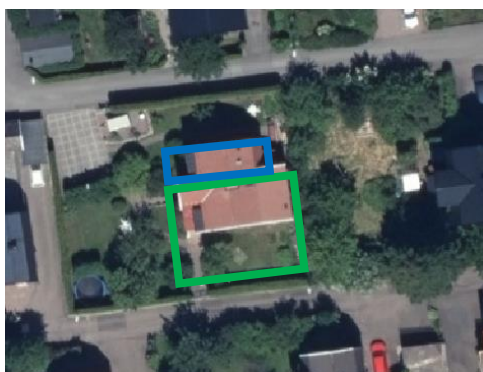
Figur 1. Bostad markerat i grönt, uteplats i blått.

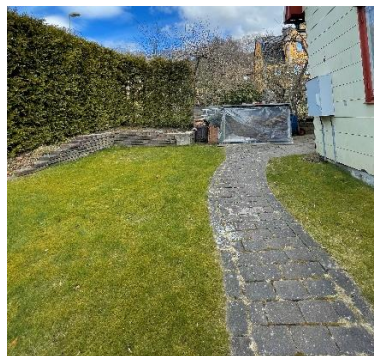
Figur 2. Uteplats norr

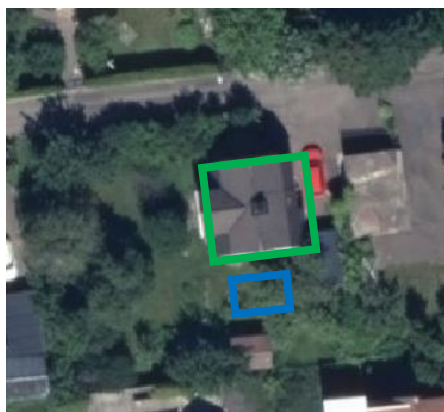
Figur 1. Bostad markerat i grönt, uteplats i blått.

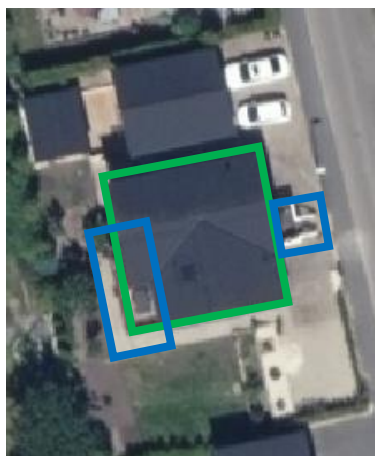
Figur 1. Bostad markerat i grönt, uteplats i blått.

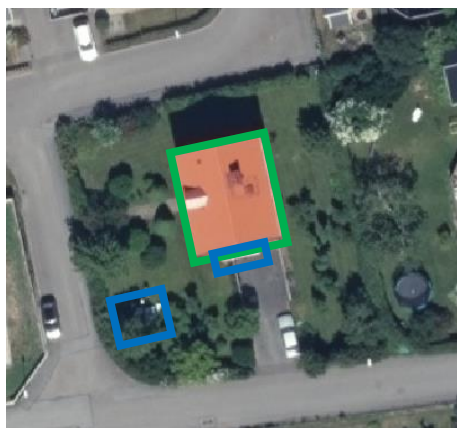
Figur 1. Bostad markerat i grönt, uteplats i blått.  
 AFRY, Grafiska vägen 2, Box 1551, SE-40151 Sverige  
 Telefon +46 10 505 00 00, Säte i Stockholm, www.afry.com  
 Org.nr 556185-2103, VAT nr SE556185210301

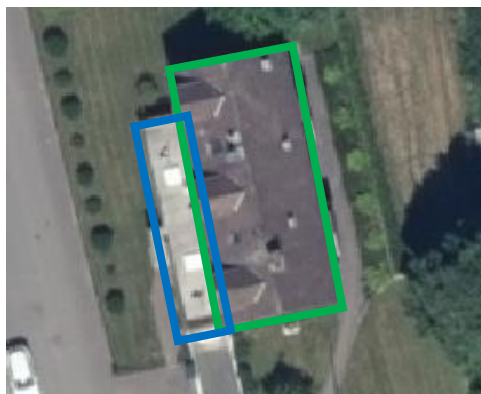
Figur 1. Bostad markerat i grönt, uteplats i blått.

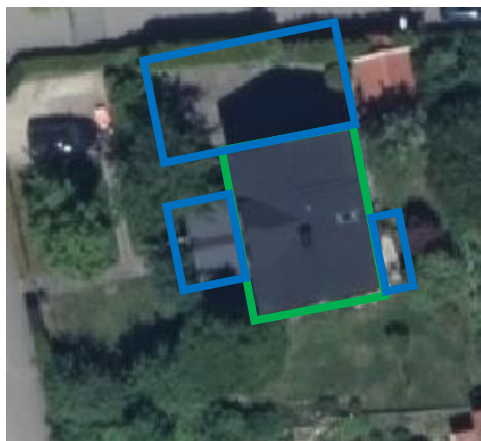
Figur 1. Bostad markerat i grönt, uteplats i blått.

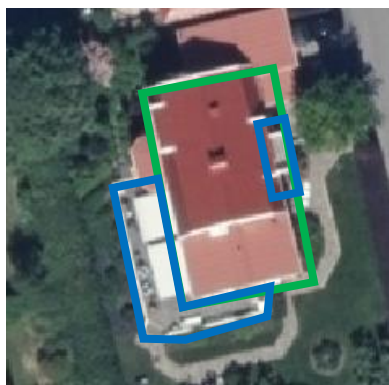
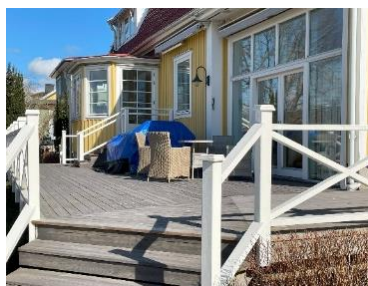
Figur 1. Bostad markerat i grönt, uteplats i blått. Figur 2. Uteplats väster (vänster) och uteplatser öster (höger)

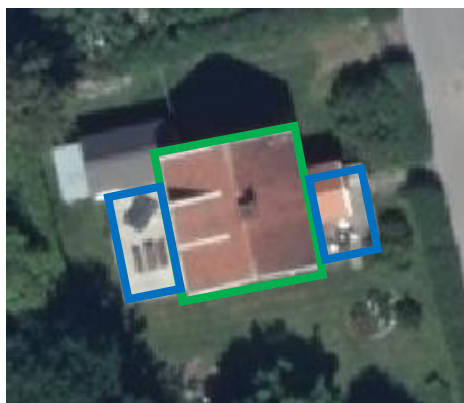
Figur 1. Bostad markerat i grönt, uteplats i blått. Figur 2. Uteplats öster. Uteplats väster i bilden längst upp

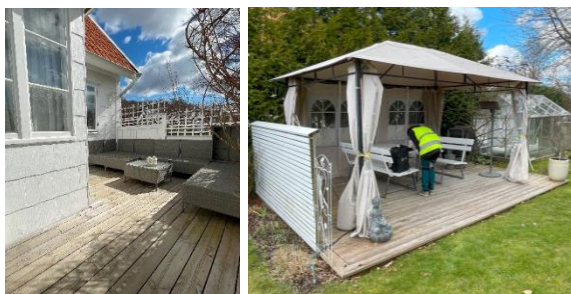
Figur 2. Uteplats väster (vänster) och pergola (höger)

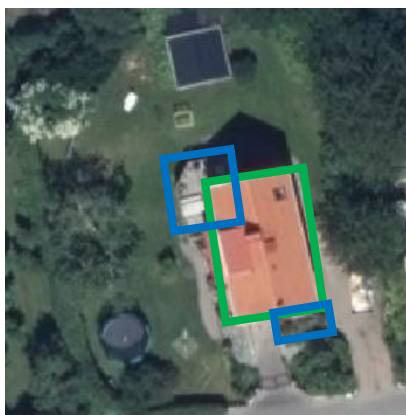
Figur 1. Bostad markerat i grönt, uteplats i blått. Figur 2. Uteplats nordväst (vänster) och balkong (höger)

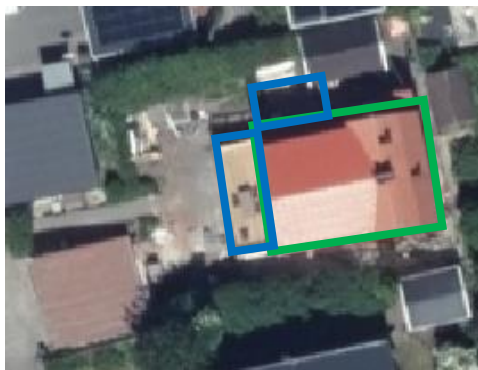
Figur 1. Bostad markerat i grönt, uteplats i blått.

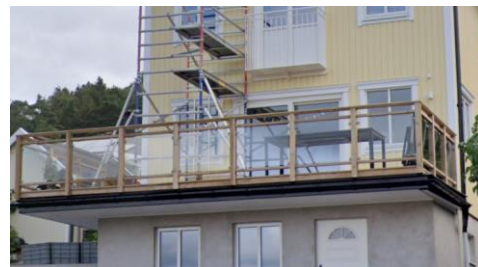
Figur 2. Uteplats väster

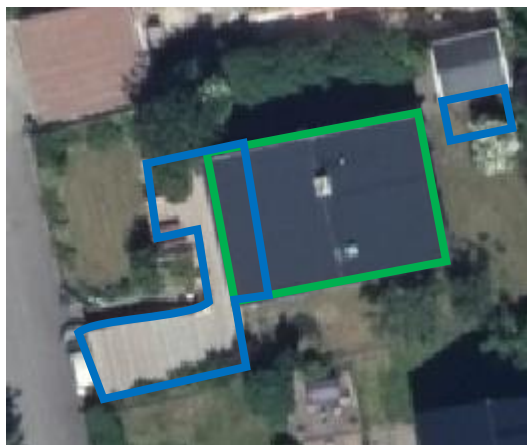
Figur 1. Bostad markerat i grönt, uteplats i blått.

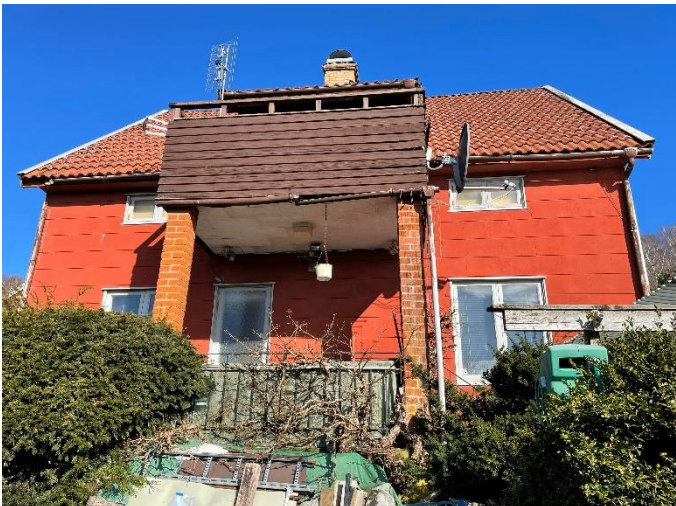
| <b>Vägg</b> | Ev trävägg med eternitplattor |
| <b>Fönster</b> | Gamla fönster, gissningsvis kopplad fönster med 1+1 glasning |
| <b>Ventil</b> | Tilluftsdon |
| <b>Tak</b> | Tegel |
| <b>Uppskattad ljudnivåskillnad</b><br>Rw+C=26/27 dB / Rw+C <sub>tr</sub> =22/23 dBA | |

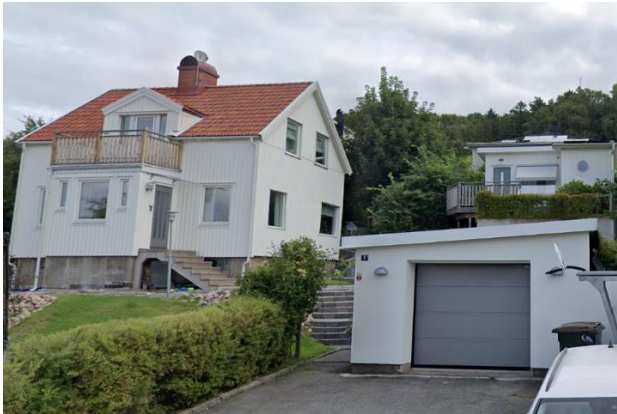
| <b>Vägg</b> | Enkel trävägg med plåtpanel<br>Attefallshus: Medelbra trävägg |
| <b>Fönster</b> | Alla fönster, inkl. attefallshus: 3-glas isolerruta (ca 4-14-4-14-4) |
| <b>Ventil</b> | Spaltventil och Tilluftsdon |
| <b>Tak</b> | Tegel |
| <b>Uppskattad ljudnivåskillnad</b><br>Huvudbyggnad: $Rw+C=32$ dB / $Rw+C_{tr}=27$ dBA<br>Attefallshus: $Rw+C=28$ dB / $Rw+C_{tr}=25$ dBA | |

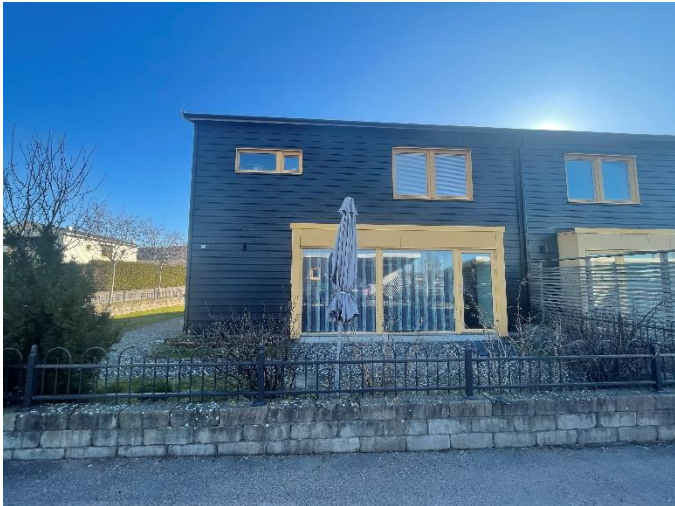
| <b>Vägg</b> | Medelbra trävägg |
| <b>Fönster</b> | Mot väst 10-18-10, FD 6-13-4-6-4, 6-9-4-7-6<br>Andra våningen 4-11-4-11-4 |
| <b>Ventil</b> | Tilluftsdon |
| <b>Tak</b> | Papp |
| <b>Uppskattad ljudnivåskillnad</b><br>Rw+C=28/31 dB / Rw+C <sub>tr</sub> =23/26 dBA | |

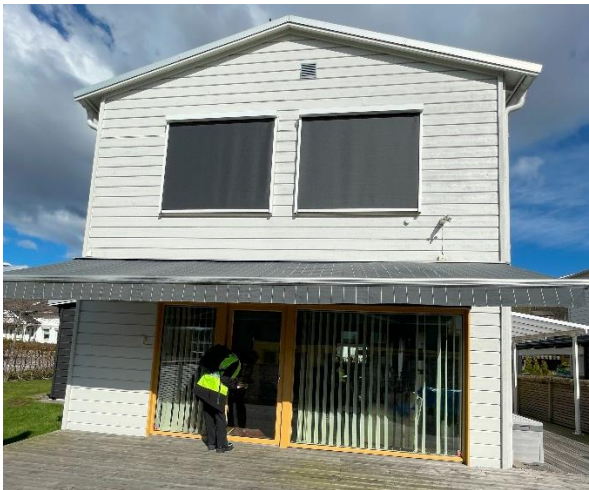
| <b>Vägg</b> | Medelbra trävägg |
| <b>Fönster</b> | 3-glas isolerruta 4-12-4-12-4<br>FD är ljudfönster/kopplade fönster med 1+2 glasning |
| <b>Ventil</b> | FTX/FX |
| <b>Tak</b> | Papp |
| <b>Uppskattad ljudnivåskillnad</b><br>Rw+C=33 dB / Rw+C <sub>tr</sub> =28 dBA | |

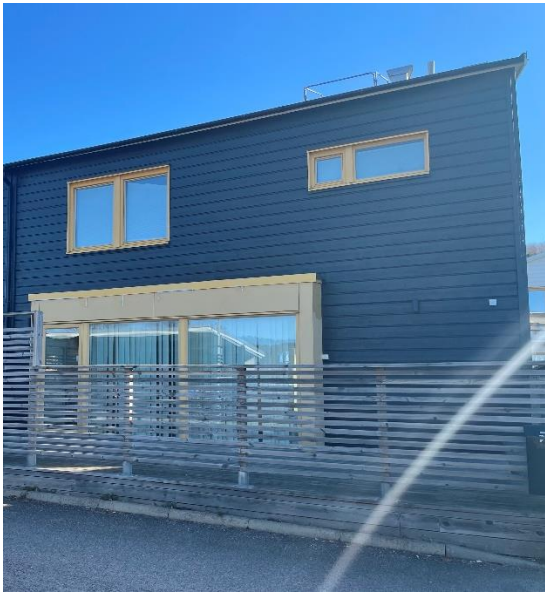
| <b>Vägg</b> | Medelbra trävägg |
| <b>Fönster</b> | Mot väst 10-18-10, FD 6-13-4-6-4, 6-9-4-7-6<br>Andra våningen 4-11-4-11-4 |
| <b>Ventil</b> | Tilluftsdon |
| <b>Tak</b> | Papp |
| <b>Uppskattad ljudnivåskillnad</b><br>Rw+C=28/31 dB / Rw+C <sub>tr</sub> =23/26 dBA | |

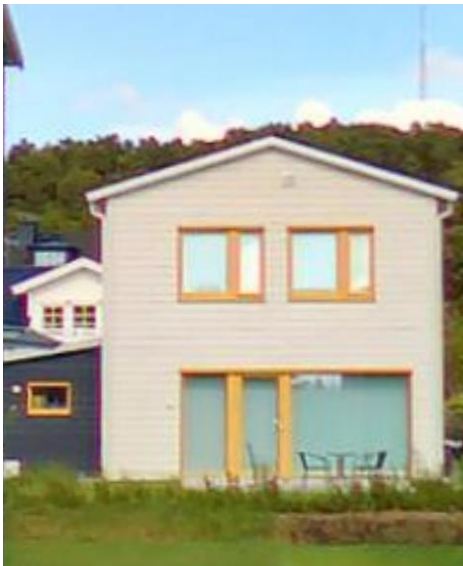
| <b>Vägg</b> | Medelbra trävägg |
| <b>Fönster</b> | 3-glas isolerruta 4-12-4-12-4<br>FD är ljudfönster/kopplade fönster med 1+2 glasning |
| <b>Ventil</b> | FTX/FX |
| <b>Tak</b> | Papp |
| <b>Uppskattad ljudnivåskillnad</b><br>Rw+C=33 dB / Rw+C <sub>tr</sub> =28 dBA | |

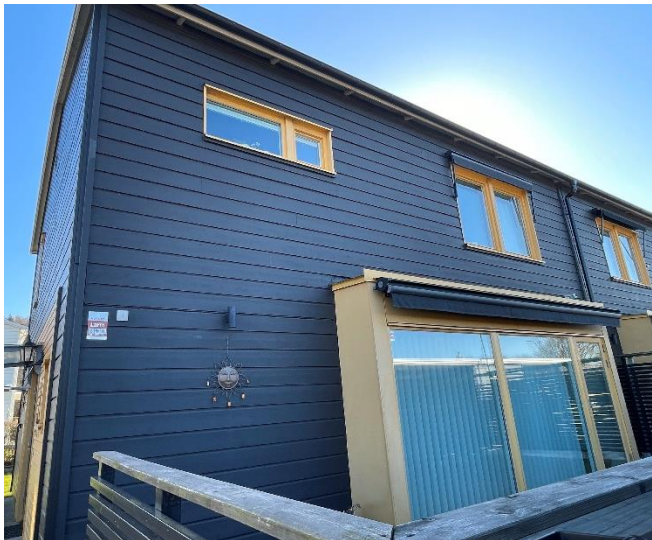
| <b>Vägg</b> | Medelbra trävägg |
| <b>Fönster</b> | Mot väst 10-18-10, FD 6-13-4-6-4, 6-9-4-7-6<br>Andra våningen 4-11-4-11-4 |
| <b>Ventil</b> | Tilluftsdon |
| <b>Tak</b> | Papp |
| <b>Uppskattad ljudnivåskillnad</b><br>Rw+C=28/31 dB / Rw+C <sub>tr</sub> =23/26 dBA | |

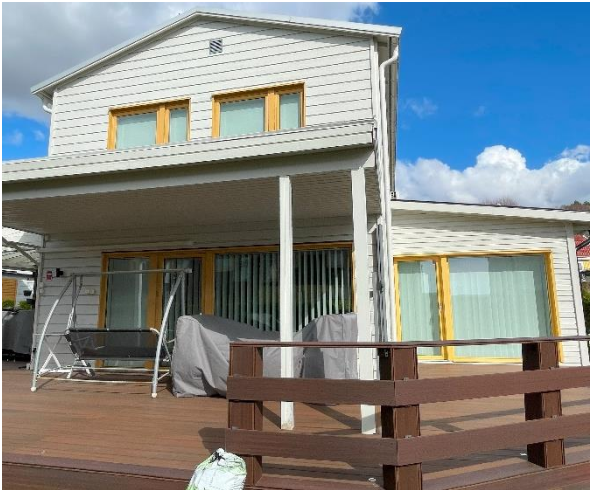
| <b>Vägg</b> | Medelbra trävägg |
| <b>Fönster</b> | 3-glas isolerruta 4-12-4-12-4<br>FD är ljudfönster/kopplade fönster med 1+2 glasning |
| <b>Ventil</b> | Spaltventil, tilluftsdon och FTX/FX |
| <b>Tak</b> | Papp |
| <b>Uppskattad ljudnivåskillnad</b><br>Rw+C=29 dB / Rw+C <sub>tr</sub> =26 dBA | |

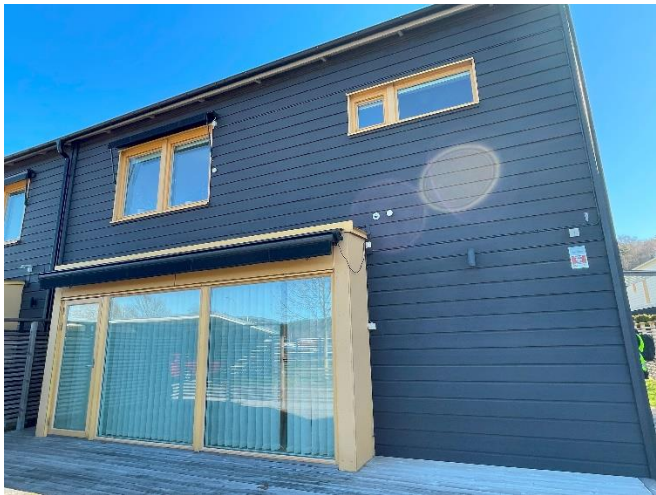
| <b>Vägg</b> | Medelbra trävägg |
| <b>Fönster</b> | Mot väst 10-18-10, FD 6-13-4-6-4, 6-9-4-7-6<br>Andra våningen 4-11-4-11-4 |
| <b>Ventil</b> | Tilluftsdon |
| <b>Tak</b> | Papp |
| <b>Uppskattad ljudnivåskillnad</b><br>Rw+C=28/31 dB / Rw+C <sub>tr</sub> =23/26 dBA | |

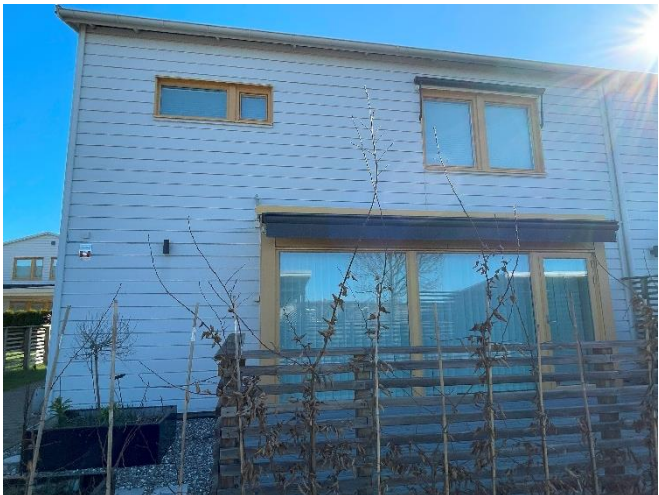
| <b>Vägg</b> | Medelbra trävägg |
| <b>Fönster</b> | Mot väst 10-18-10, FD 6-13-4-6-4, 6-9-4-7-6<br>Andra våningen 4-11-4-11-4 |
| <b>Ventil</b> | Tilluftsdon |
| <b>Tak</b> | Papp |
| <b>Uppskattad ljudnivåskillnad</b><br>Rw+C=28/31 dB / Rw+C <sub>tr</sub> =23/26 dBA | |

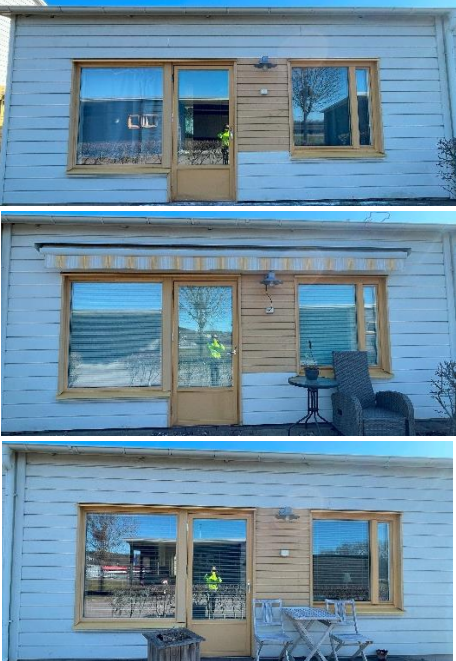
| <b>Vägg</b> | Medelbra trävägg |
| <b>Fönster</b> | FD 6-38-6-14-6, F 4-13-4-13-4 (V om FD), F 10-8-8 (H om FD) |
| <b>Ventil</b> | Inga ventiler synliga |
| <b>Tak</b> | Papp |
| <b>Uppskattad ljudnivåskillnad</b><br>Rw+C=32 dB / Rw+C <sub>tr</sub> =27 dBA | |
