# Vägbyggnad

Kvalitet i byggskedet

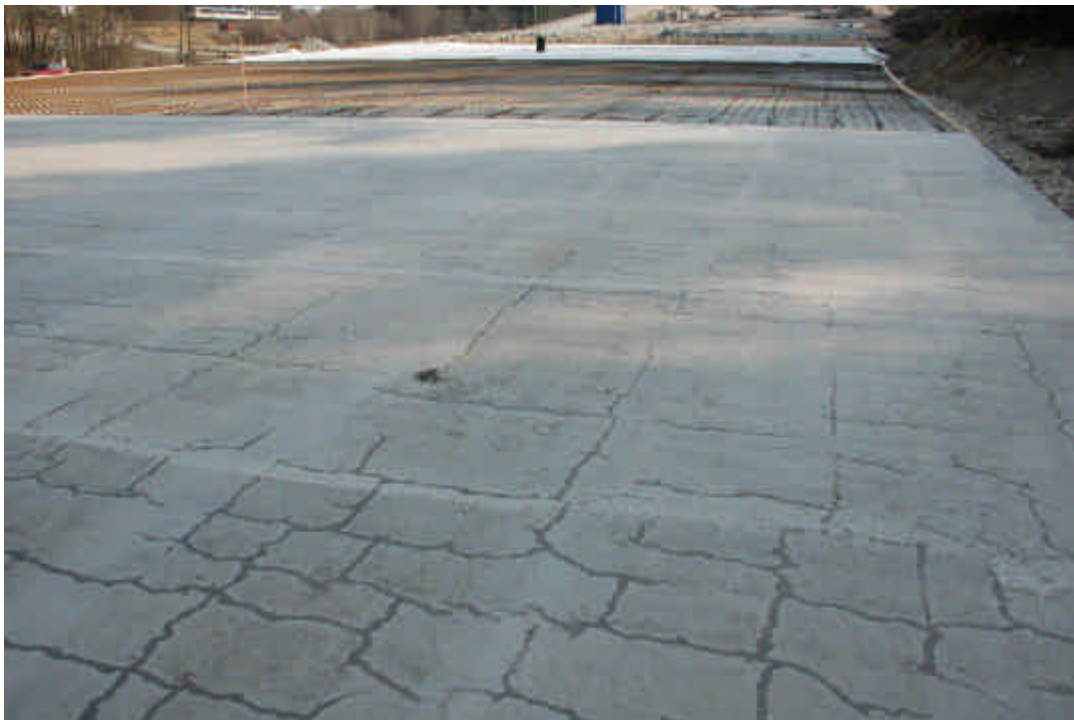
**Se upp!** Torksprickor på betongplattan kan innebära att salthaltigt vatten rostar sönder armeringen om beläggningen blir otät med tiden.

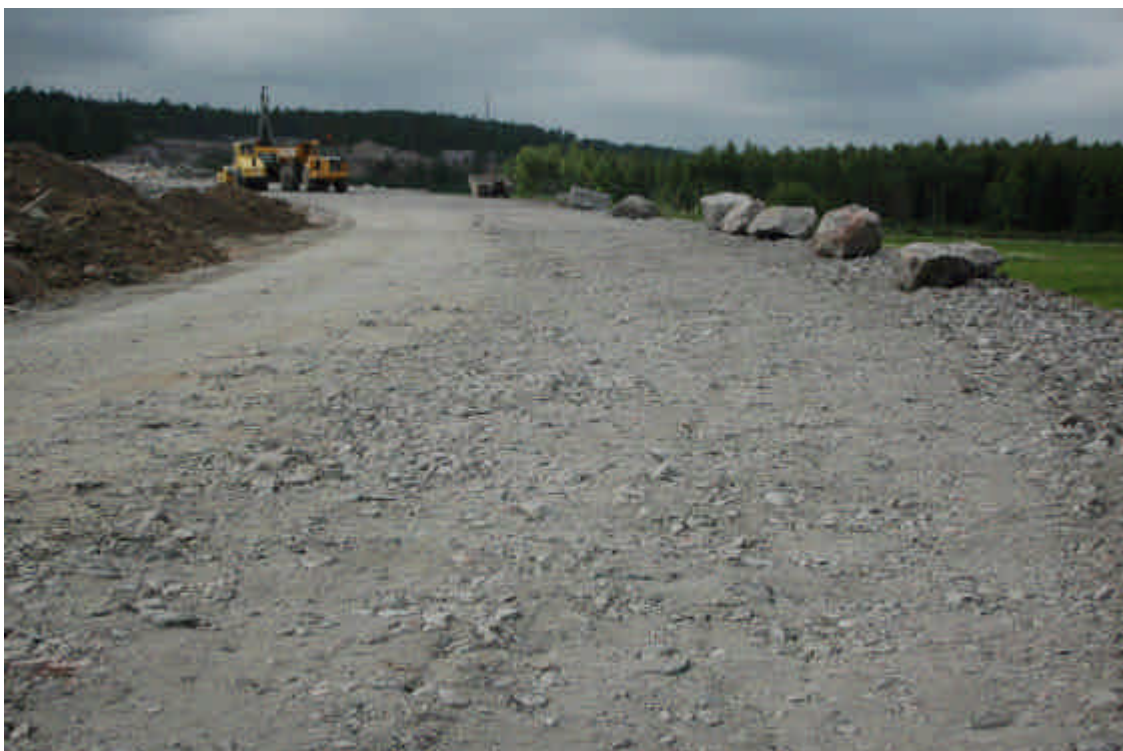
**Bra!** För stora block har lagts åt sidan för borttransport.

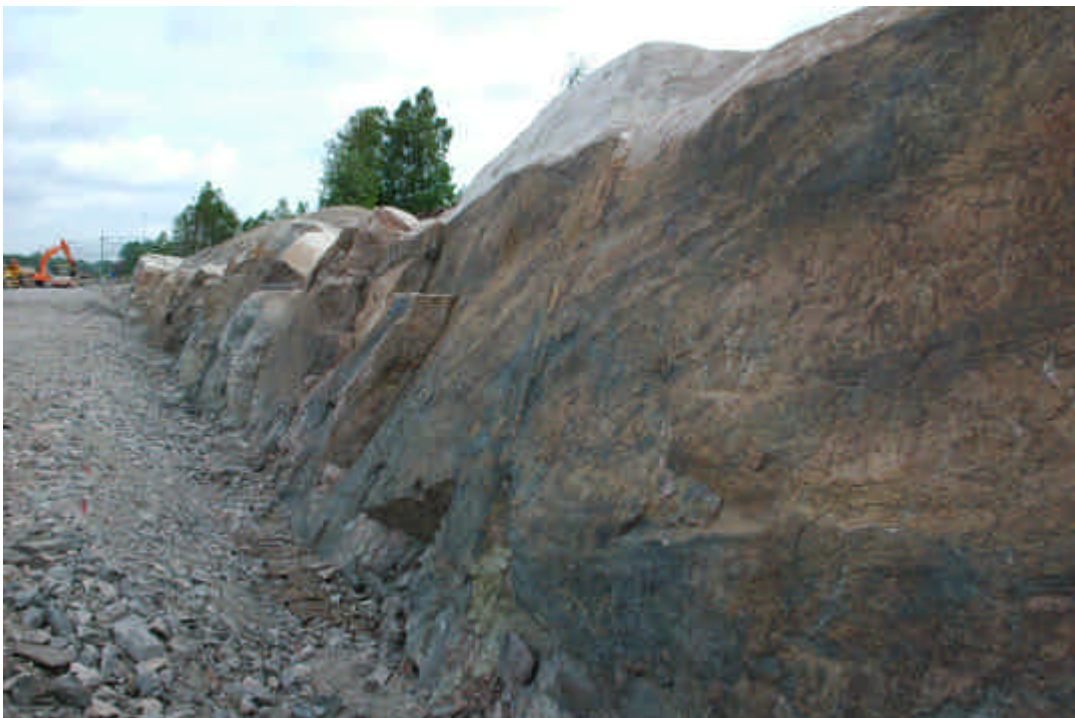
Bra avtäckt överyta på berg.

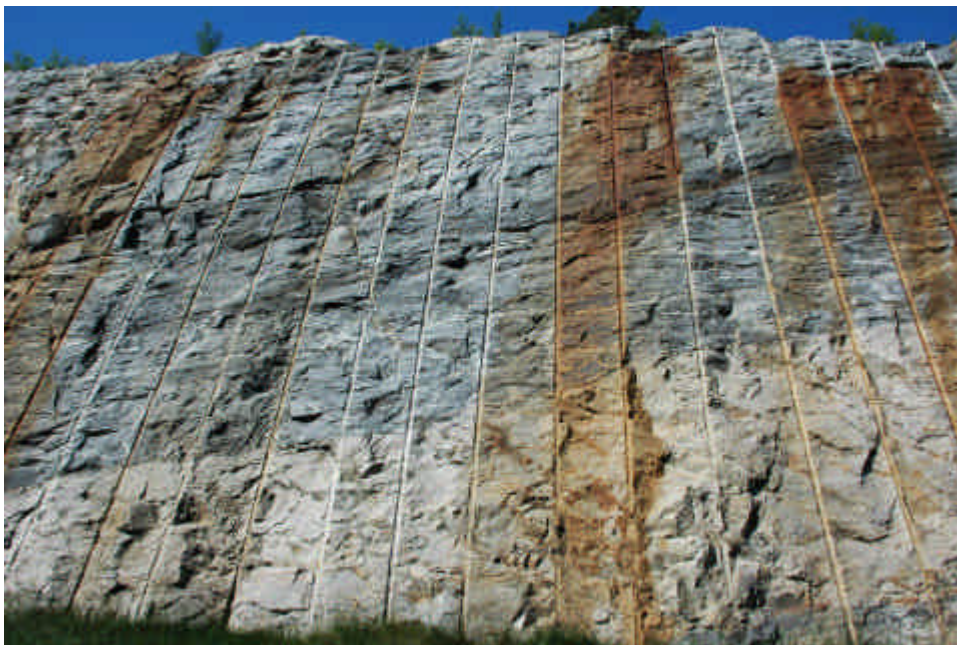
**Bra!** Raka fina borrhålinjer. Förspräckning ger det bästa resultatet bl.a. eftersom sprängämnets detonationspåverkan delvis stoppas av den spricka som skapats och därför inte förstör berget bakom kantsömmen. Framtida underhållskostnader för förspräckta bergslänter blir därför lägre. Alternativet med eftersprängning innebär att borrhålen i kantsömmen sprängs sist i en sprängsalva.

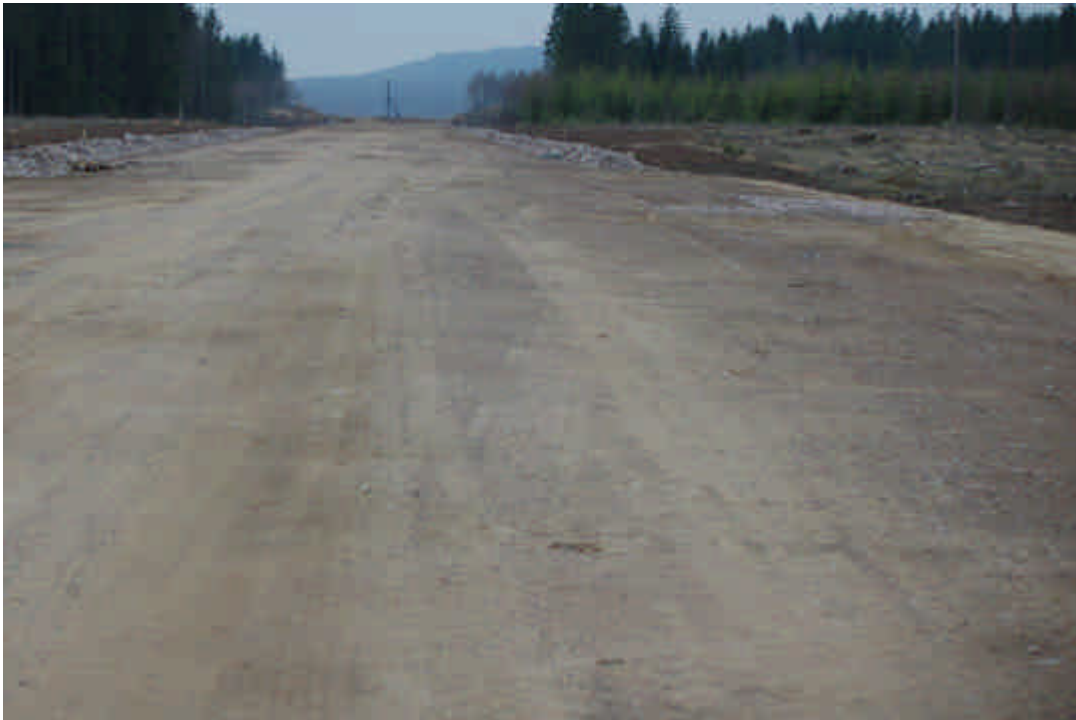
**Bra!** Terrassen skall ha sådan lutning att vattensamlingar inte kan bildas på ytan.

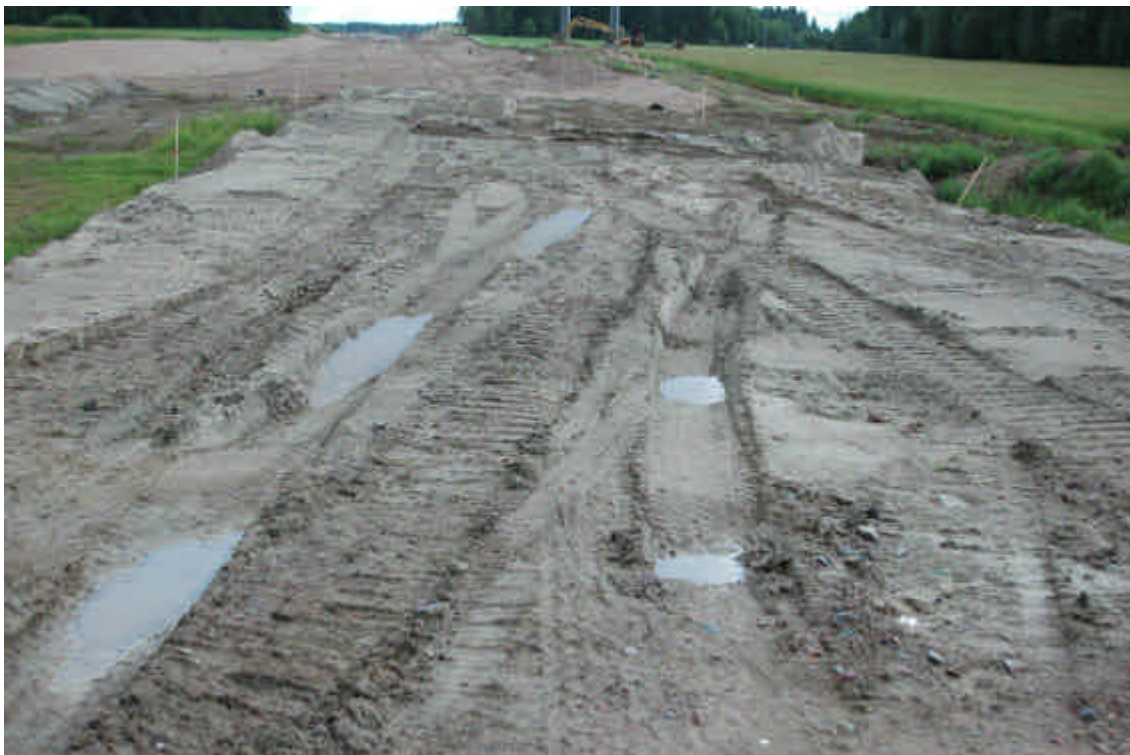
**Se upp!** Vid byggande med finkornig jord och risk för regn skall utlagda massor packas omedelbart med slätvals och överytan läggas i lutning.

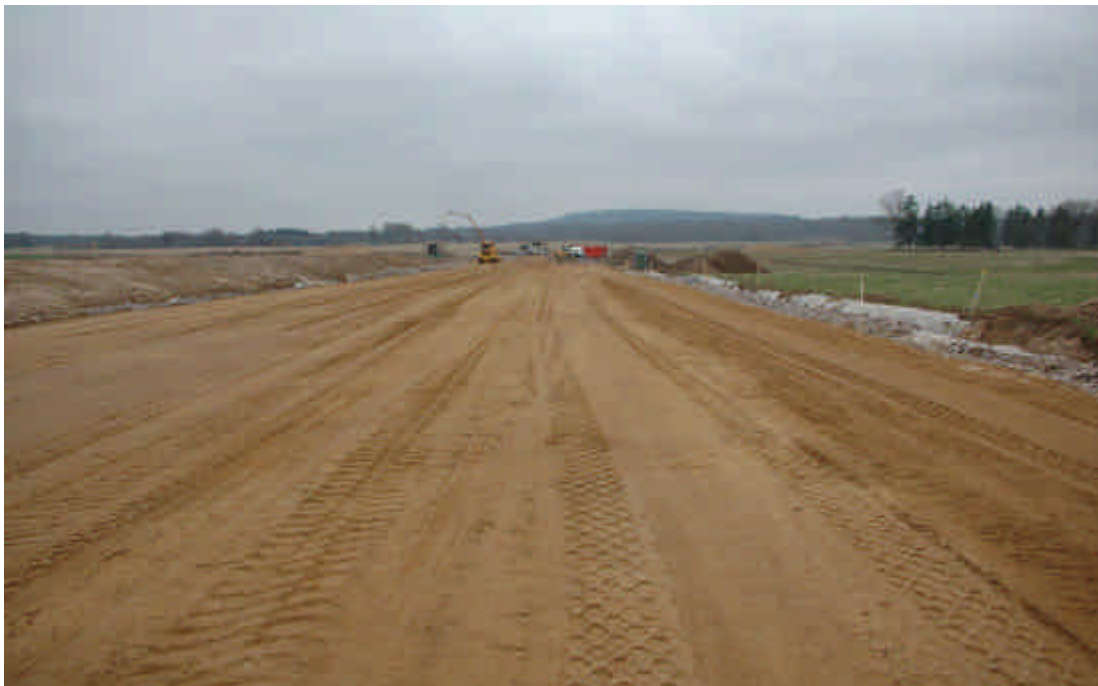
En välpackad och jämn terrass utan stående vatten. Viktigt att packningsarbetet utförs på rätt sätt med avsedda vältar.

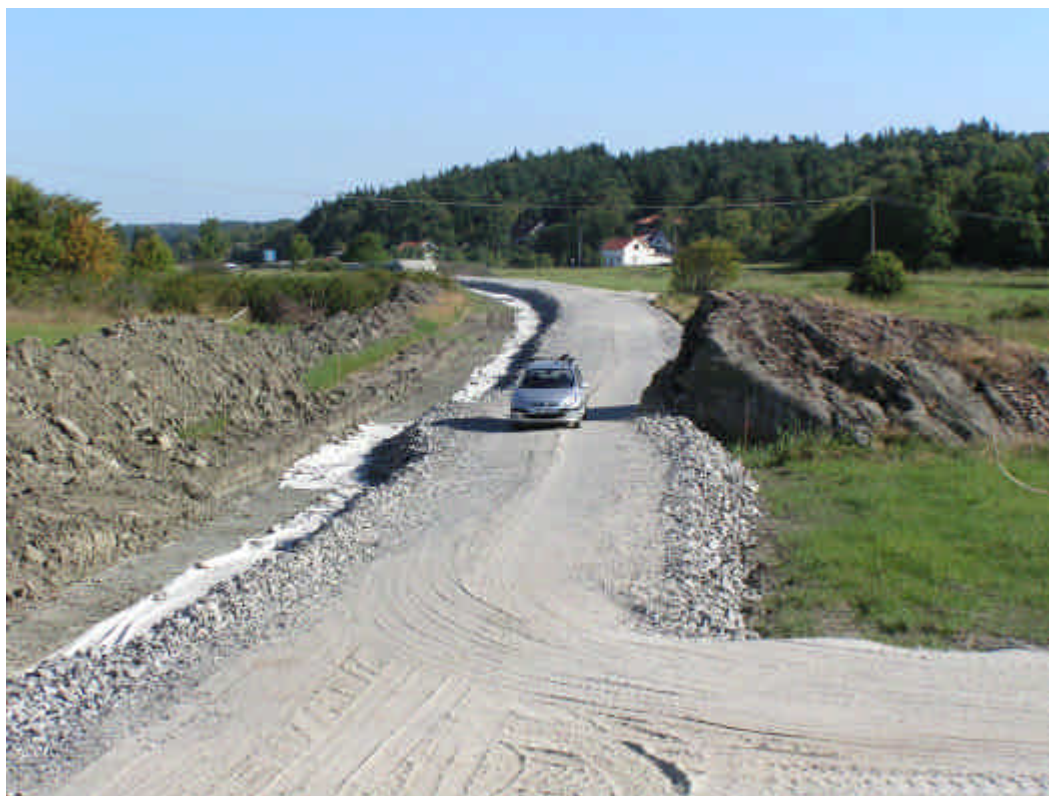
**Bra!** Transportväg, som är byggd med förstärkningslagret men betydligt tjockare än vad det senare blir i vägen. Krossmaterialet läggs sedan ut över hela terrassbredden till planerad tjocklek, sedan det översta nedkrossade och nedsmutsade skiktet tagits bort. Observera dock att fiberduken inte får vara utsatt för solljus en längre tid.

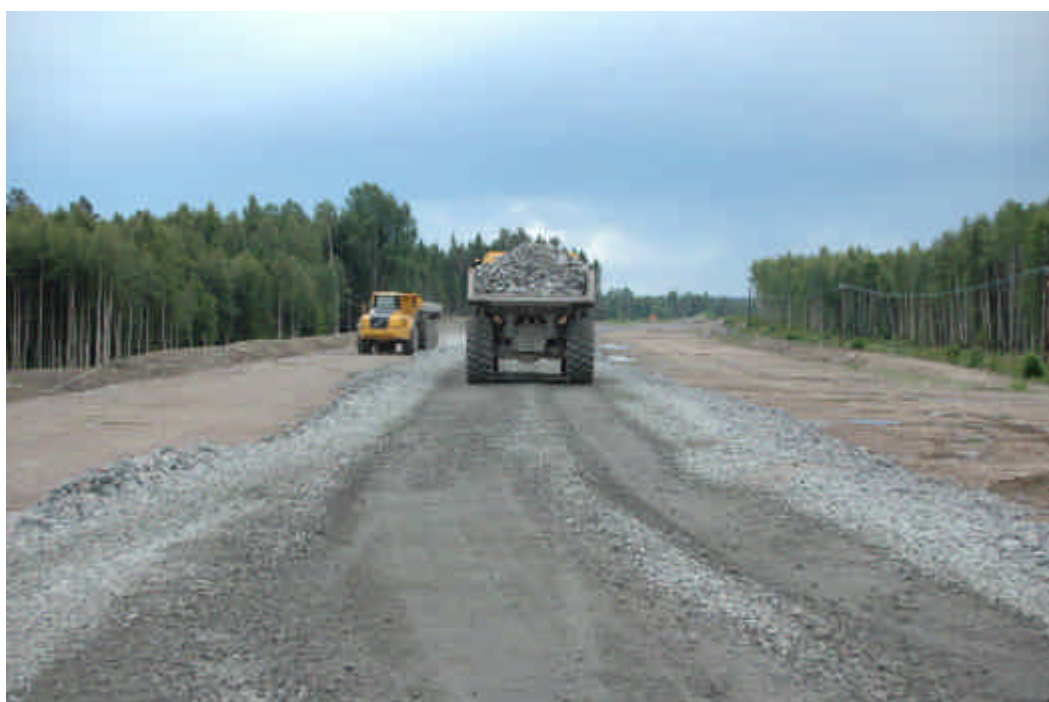
**Bra!** Transportväg på mittremsan i en motorvägssektion. Tjocklek enligt tabell E3.1-1 ATB VÄG kapitel E.

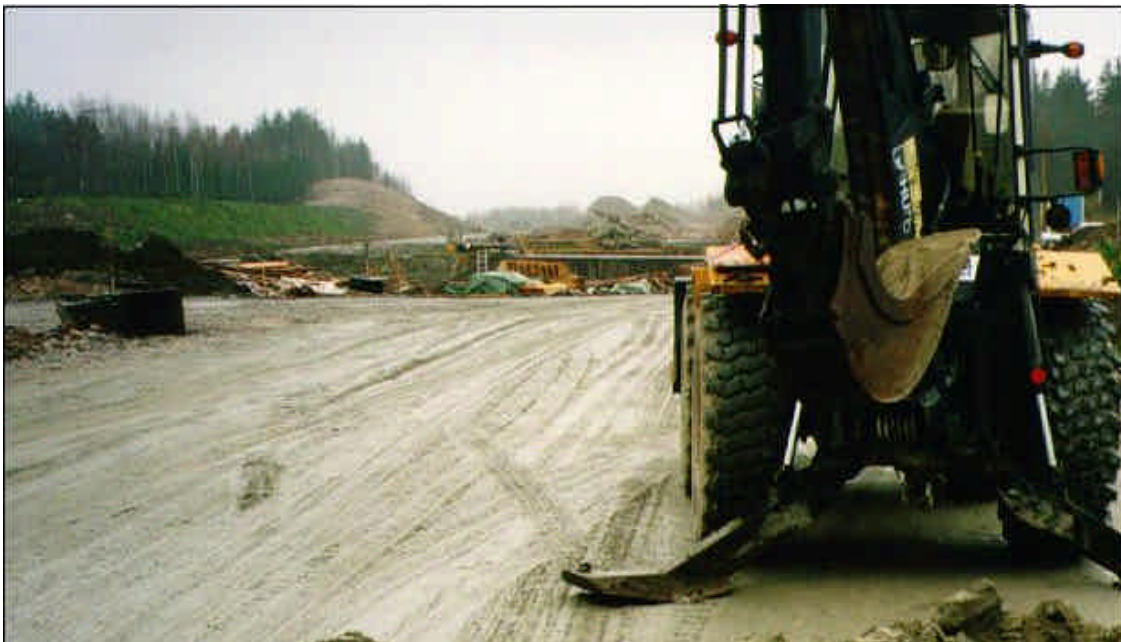
**Ej bra!** Yta på sönderkört förstärkningslager. Detta leder till spårbildning på färdig väg. Lägg ut ett skyddslager då bergmaterialet inte tål transporter.

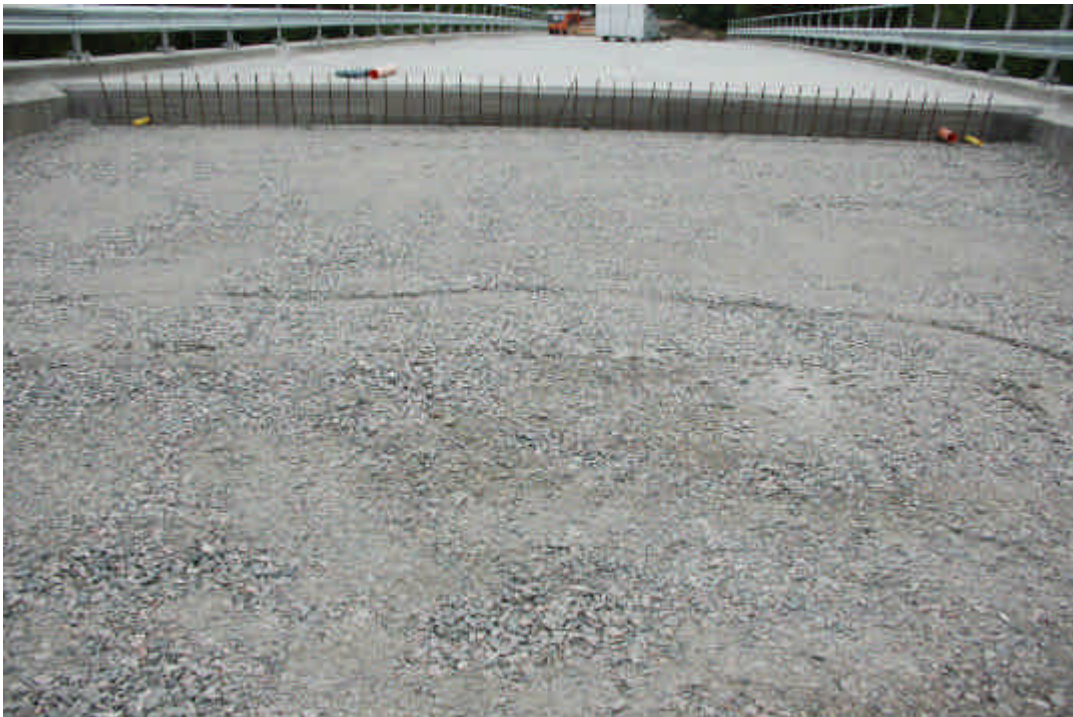
Bra packat framför bro. En noggrant utförd motfyllning med rätt material, vattning och packning inte ger några sättningar när undergrunden är stabil.

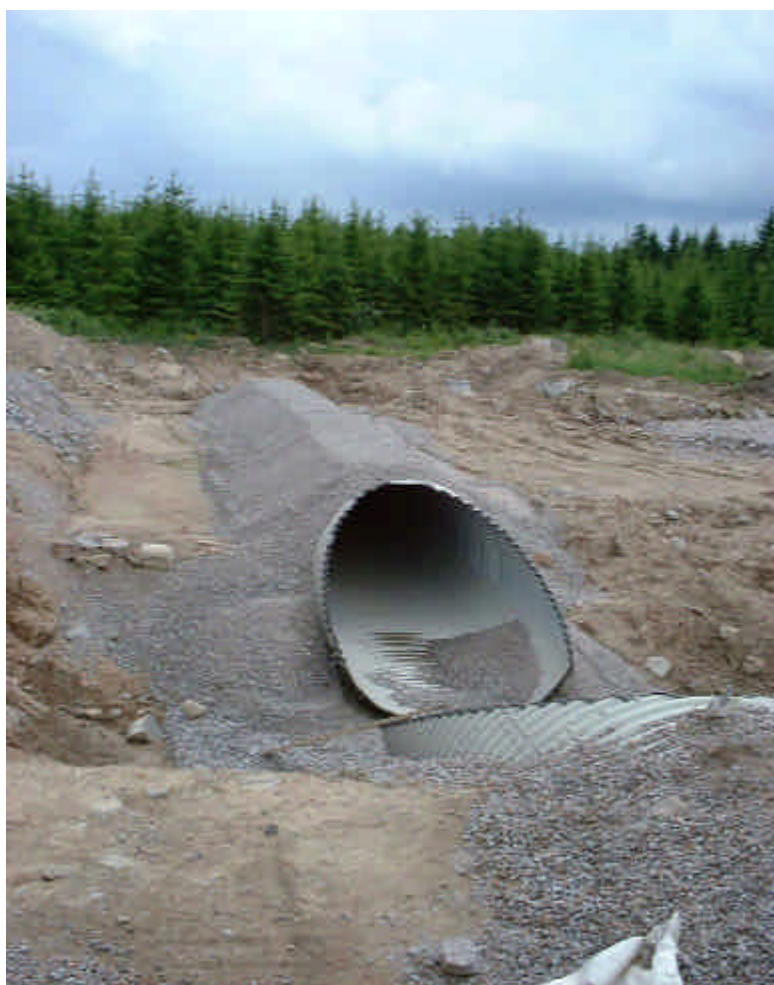
**Bra!** Täcksikt med fint grus runt plåttrumma enligt föreskrifter.

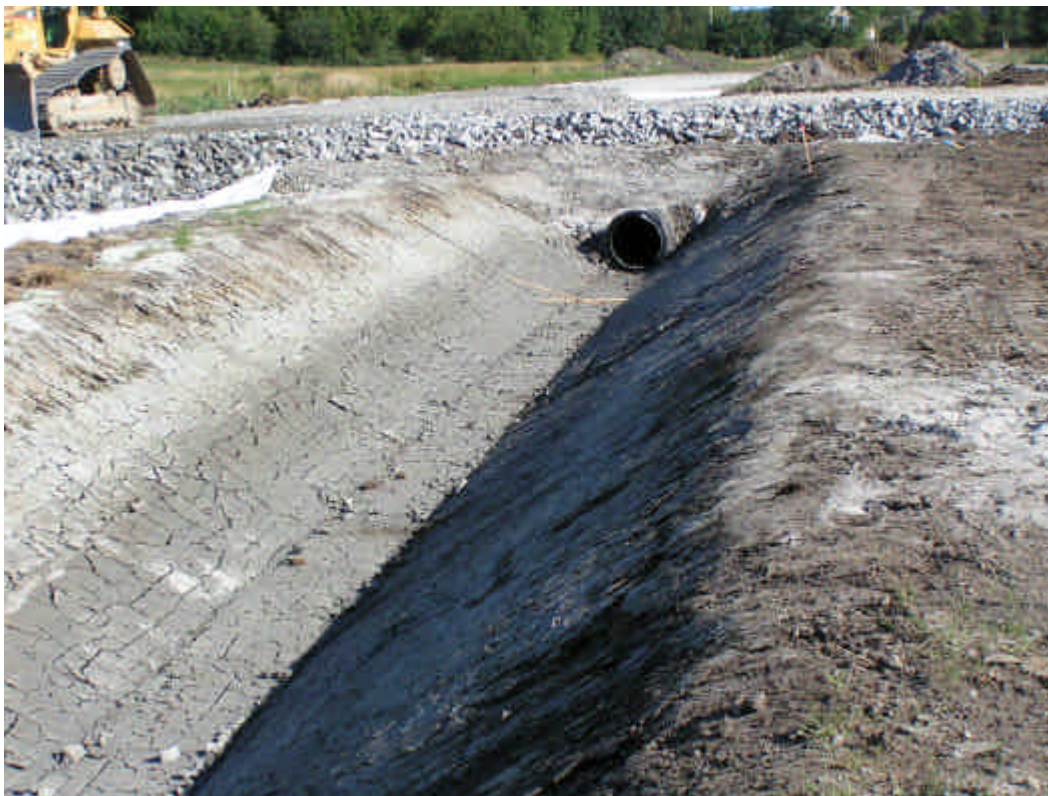
Plastrumma under väg med god fyllningshöjd och ett väl utfört avrinningsdike.

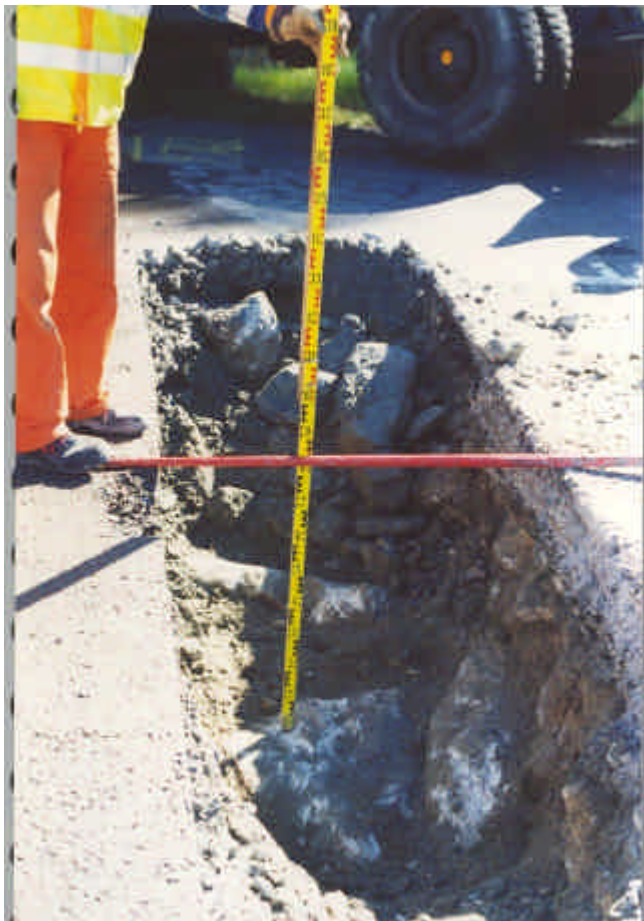
**För stora block för högt upp i vägkroppen!**

Eftersom vägens terrassnivå inte ligger på tjälfritt djup så skall större stenar närmast terrassytan avlägsnas. Dessa stenar kommer annars att lyftas upp mot vägytan där de orsakar ojämnheter.

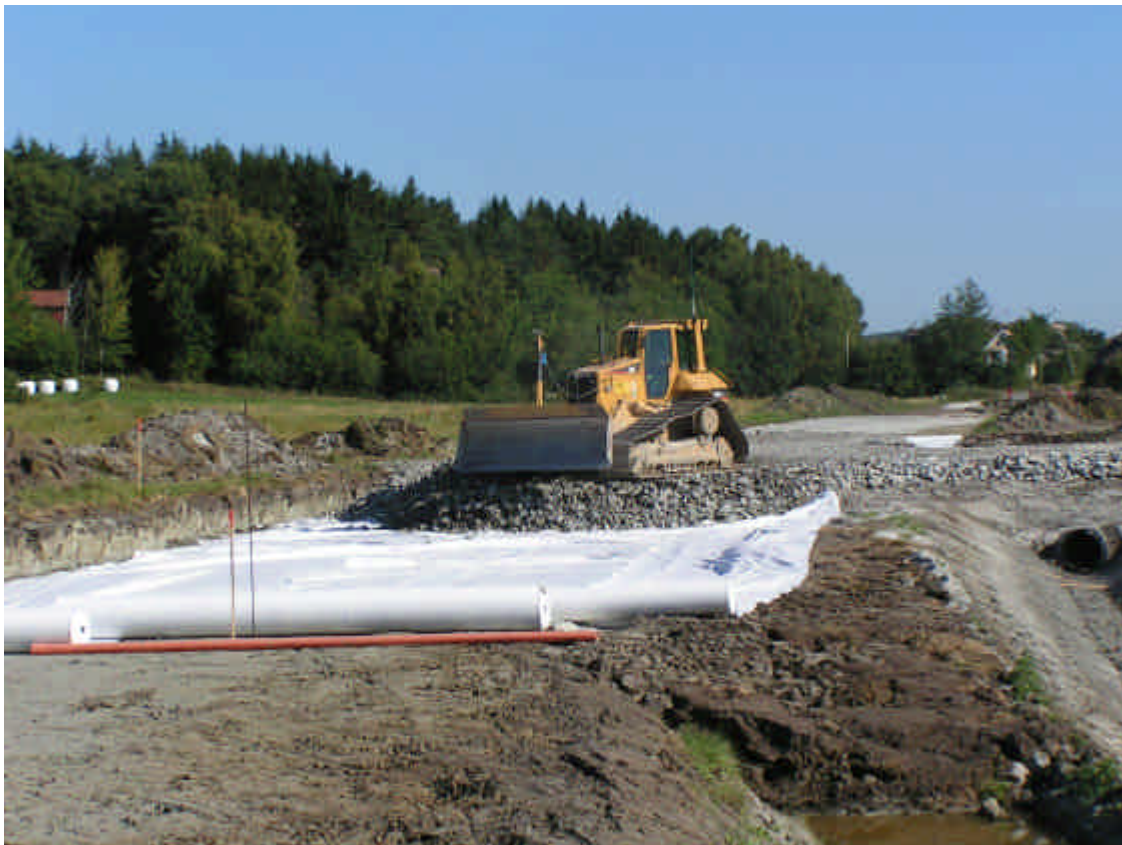
**Bra!** Låt fiberduken ligga upprullad tills dess att förstärkningslagret läggs på. Skarvning med överlapp minst 0.5m enligt ATB VÄG E10.2.2.

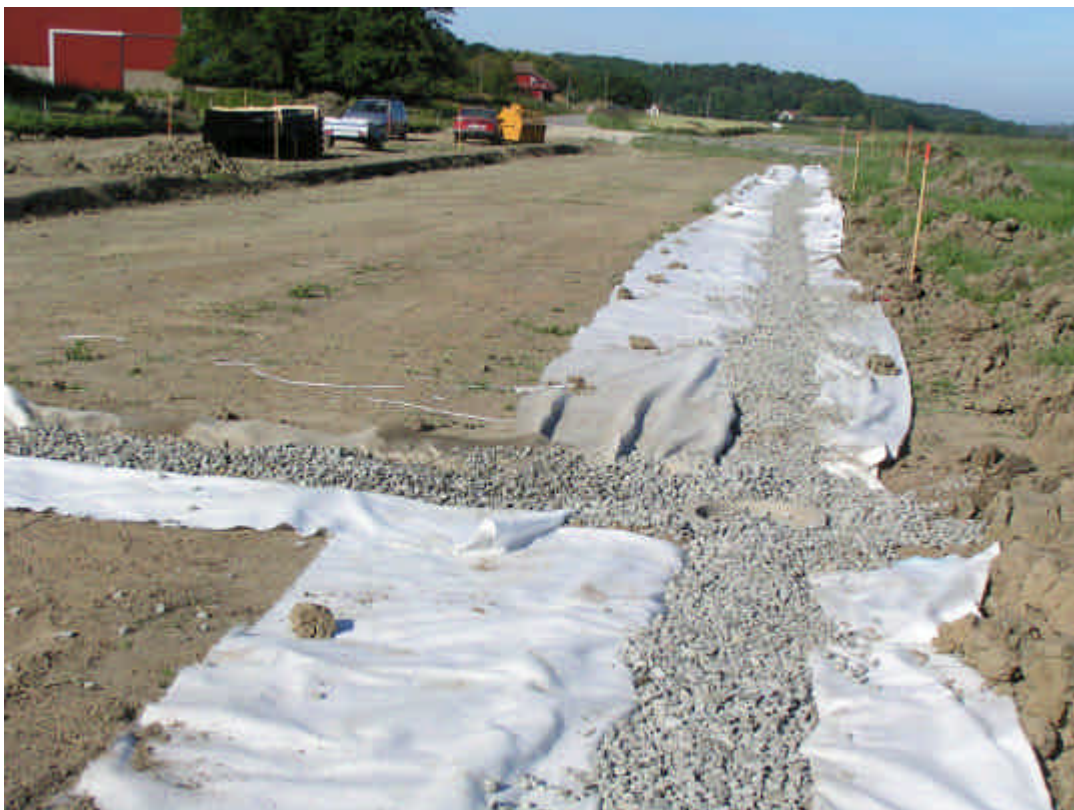
**Se upp!** Lägg inte ut för mycket fiberduk åt gången. Fiberduken får inte ligga i direkt solljus en längre tid.

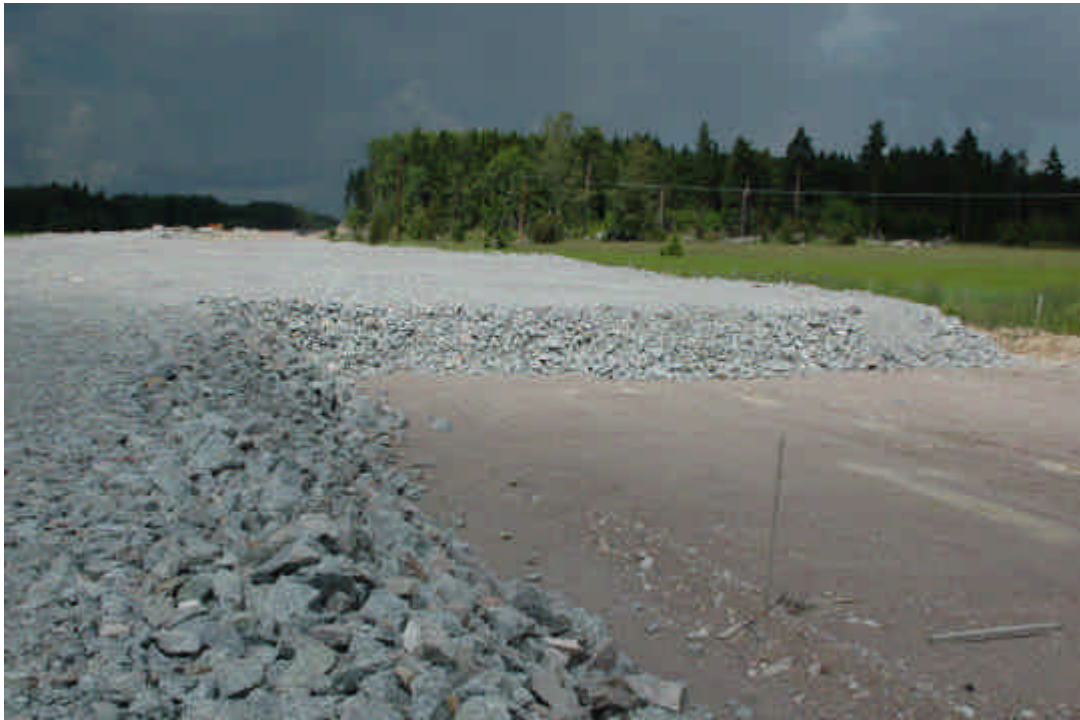
**Bra!** Ett jämt krossat och utlagt förstärkningsmaterial på jordterrass.

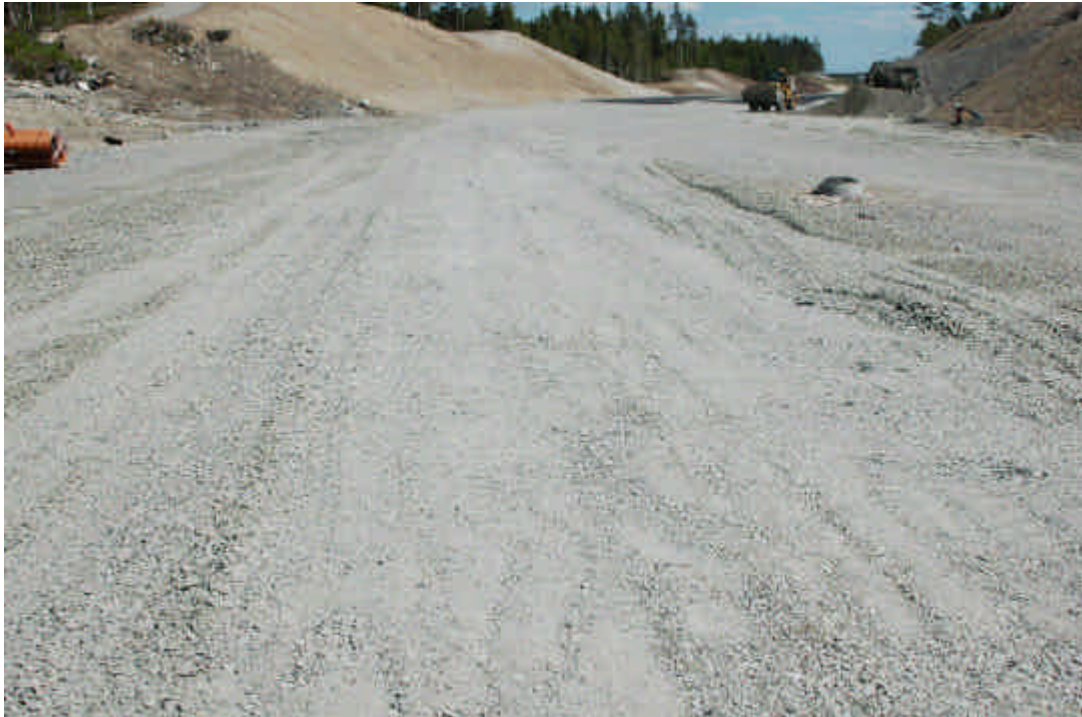
Väl utlagt bärlager där transporter på hela bredden har hjälpt till att packa.

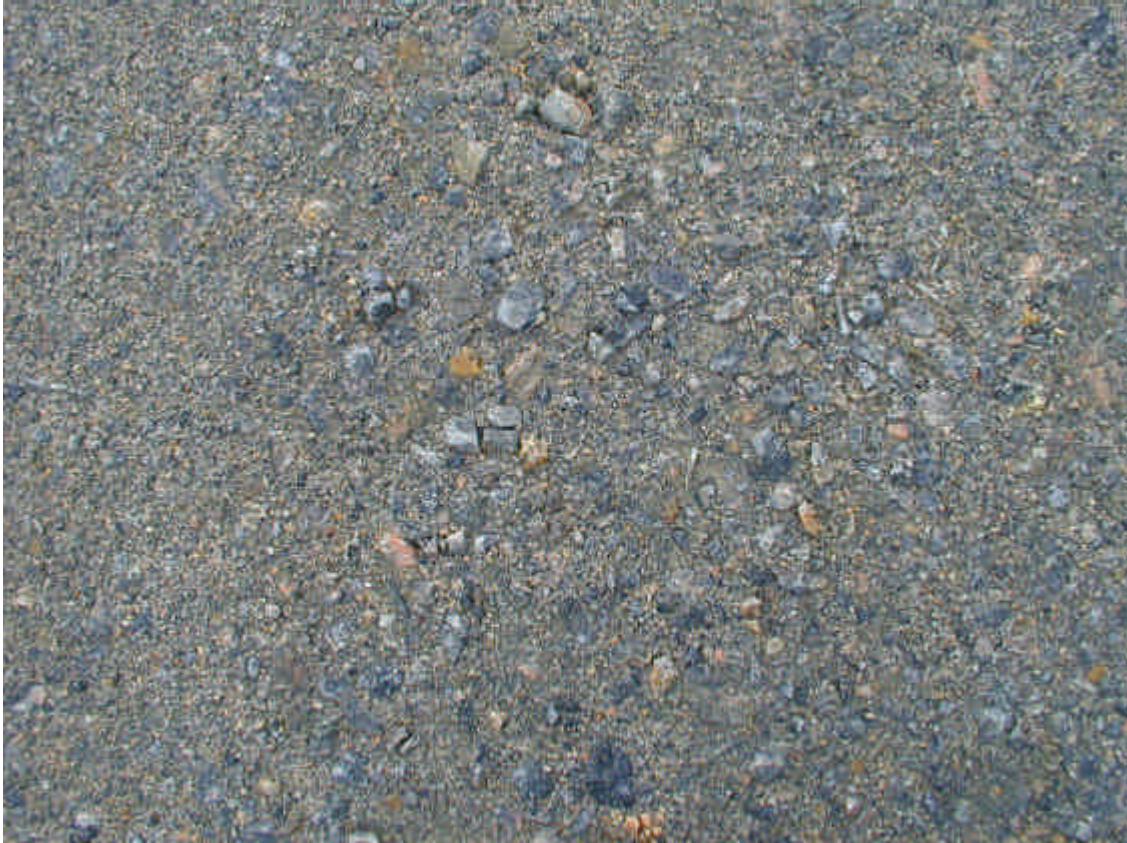
Ett tätt och väl packat bärlager.

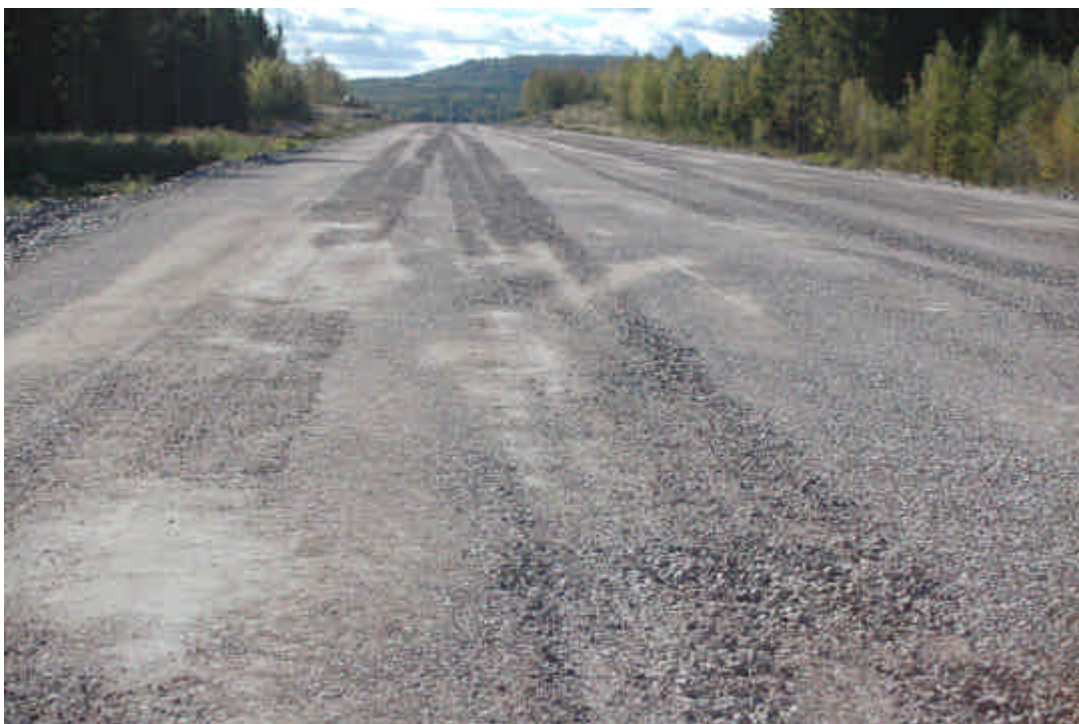
**Se upp!** Ett färdigpackat och accepterat bärlager skall kontrolleras på nytt om materialet har trafikerats! Undvik att trafikera färdiga ytor!

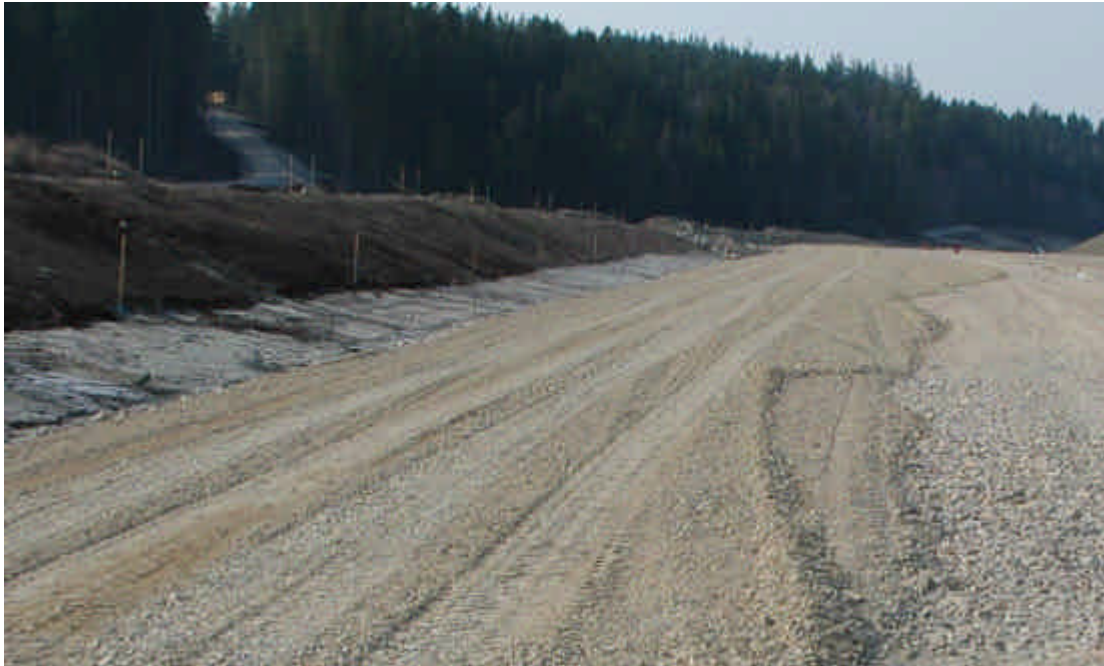
**Bra!** Transport på provisoriskt bärlager som sedan byts ut.

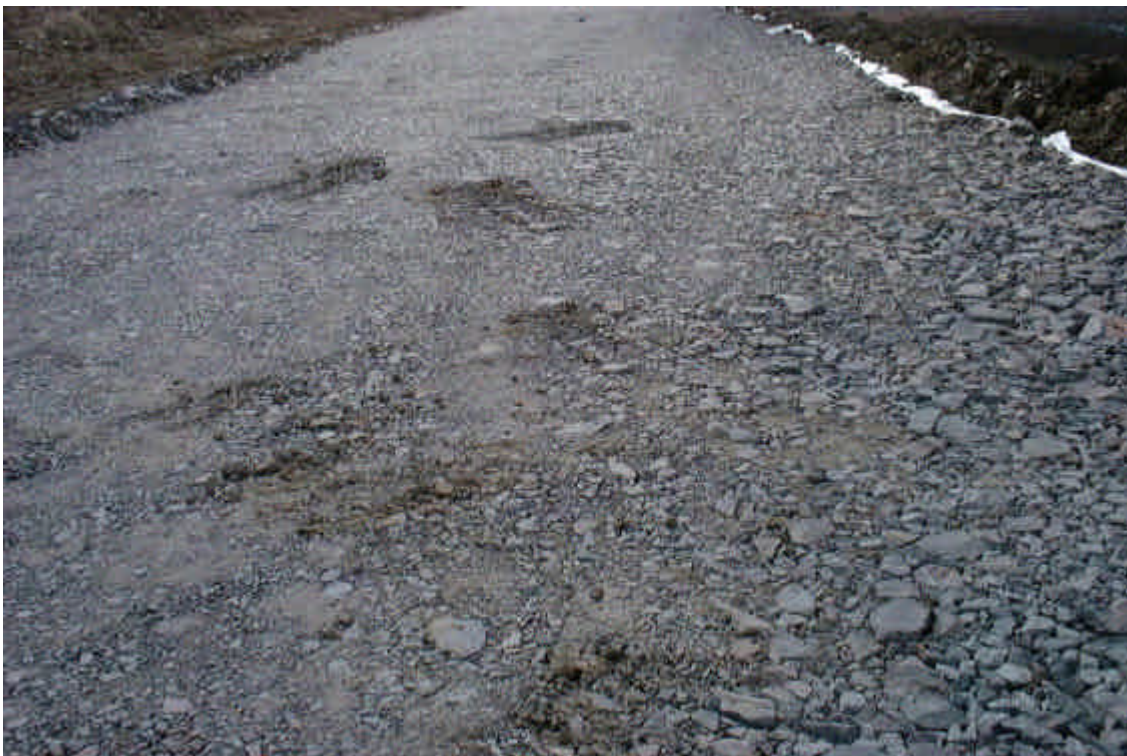
Jordspill tas bort!

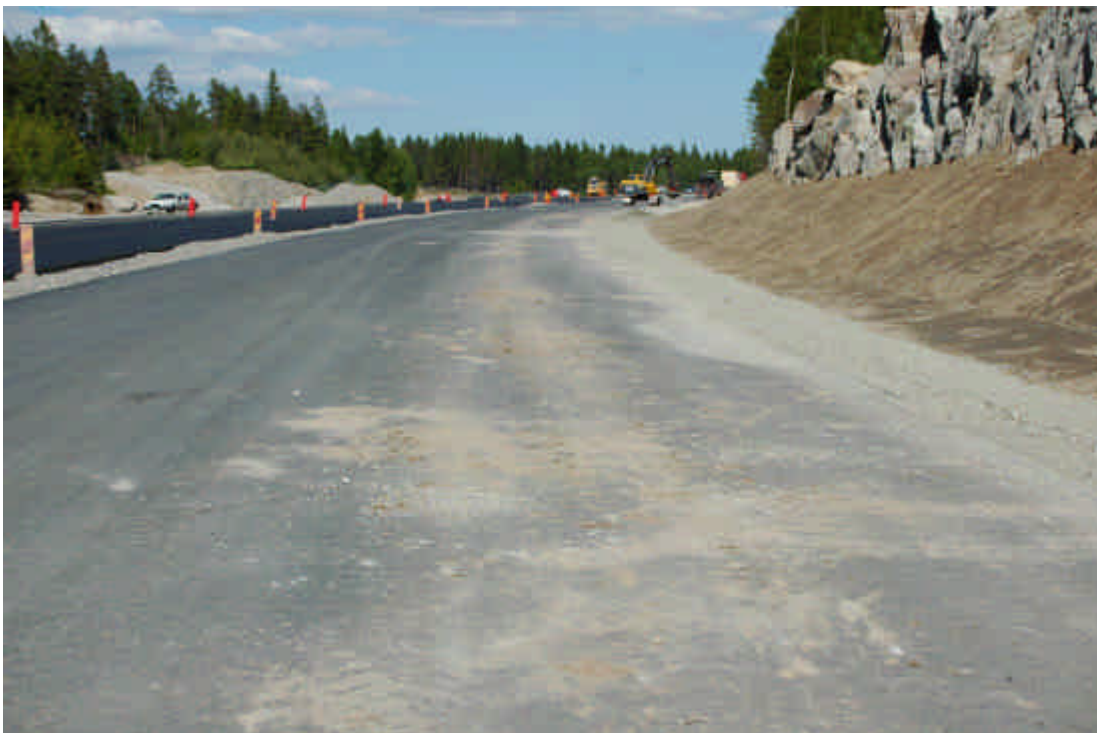
**Våtsopa!** Släntjustering ger ofta upphov till nedsmutsning av de bitumenbundna lagren. Transporter av jordmassor samt justeringsarbeten vid diken och innerslänter, orsakar ofta en nedsmutsning av de belagda ytorna. Denna nedsmutsning försämrar beläggningens kvalitet och försämrar vidhäftningen för nästa asfaltlager.

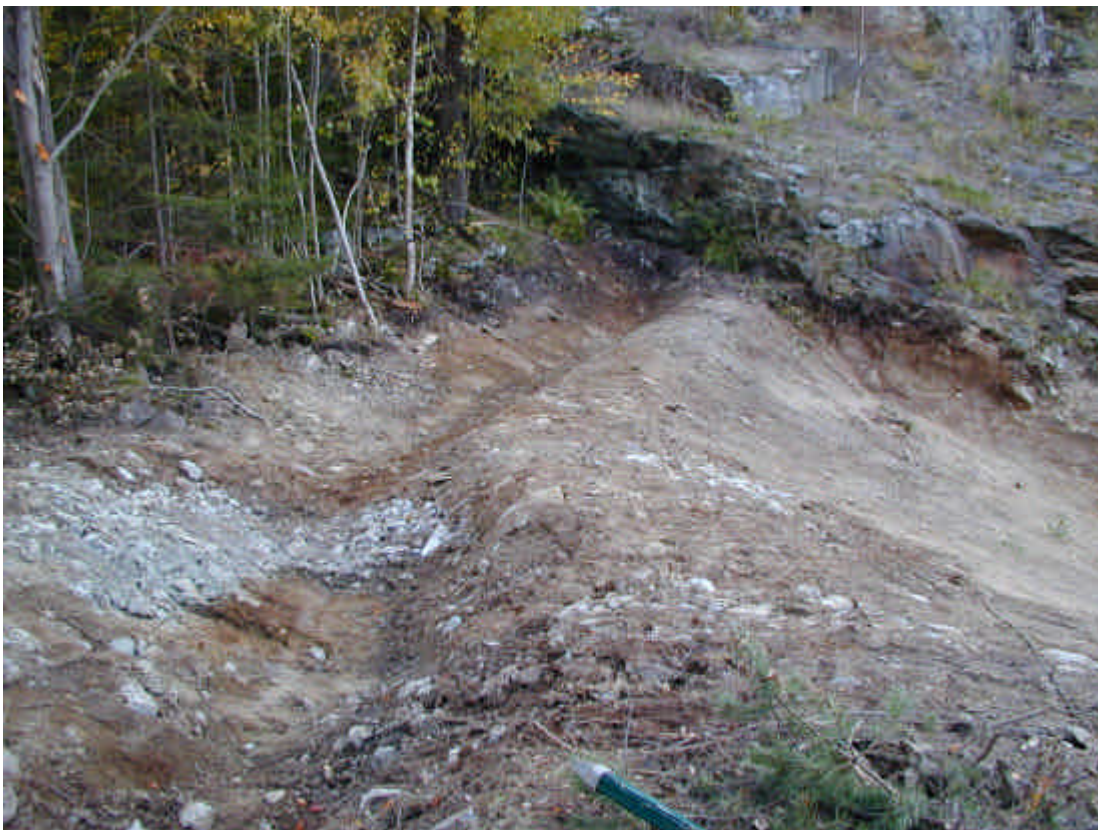
**Bra!** Enkel åtgärd som erosionsskydd.

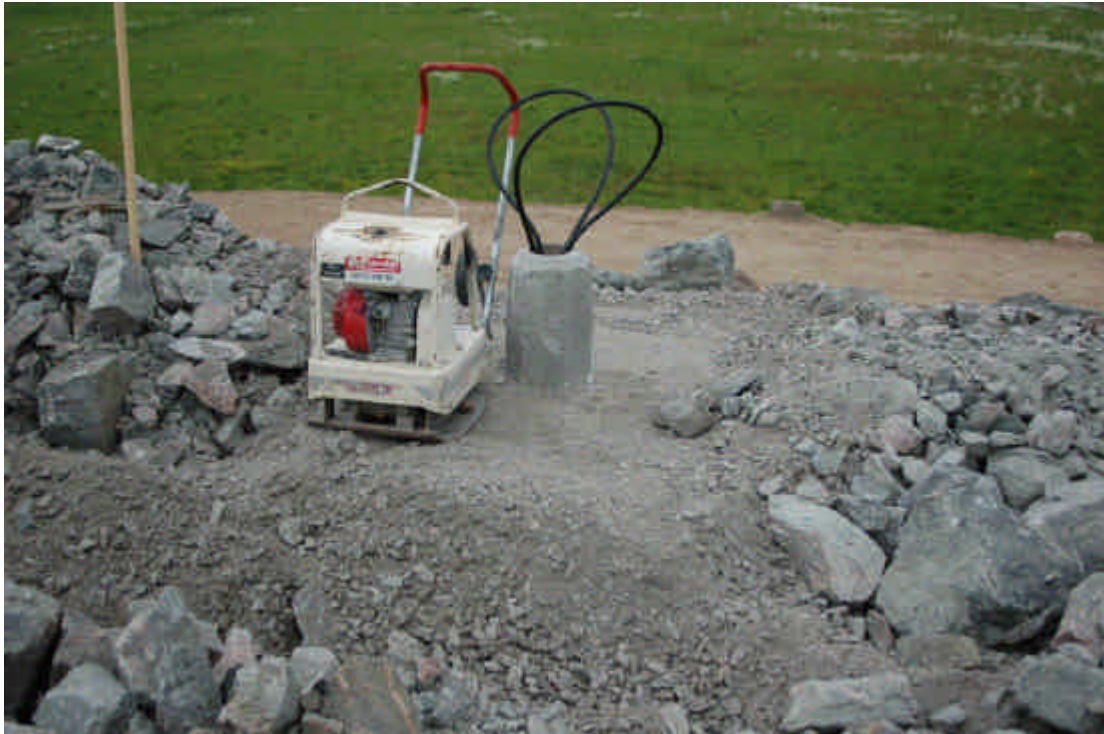
**Bra!** Noggrann packning runt fundament med fint material.

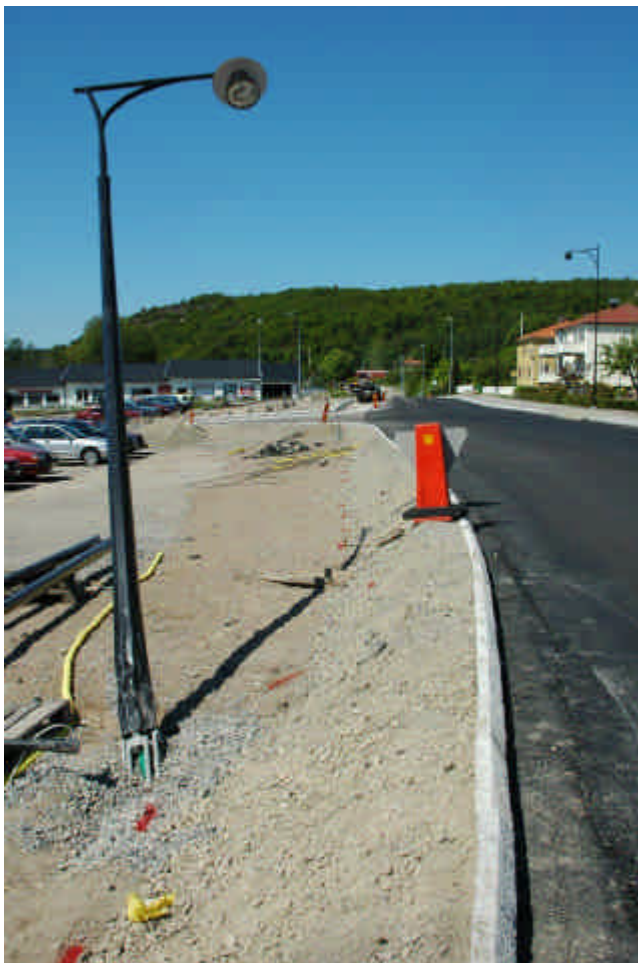
**Dåligt packat kring- och fel höjd på fundament!** Fundamentet med stolpen har vikt sig vid påkörning. Enbart stolpen skall ge efter vid påkörning. Fundamentets överyta skall vara 5 till 10cm över packad grusyta.

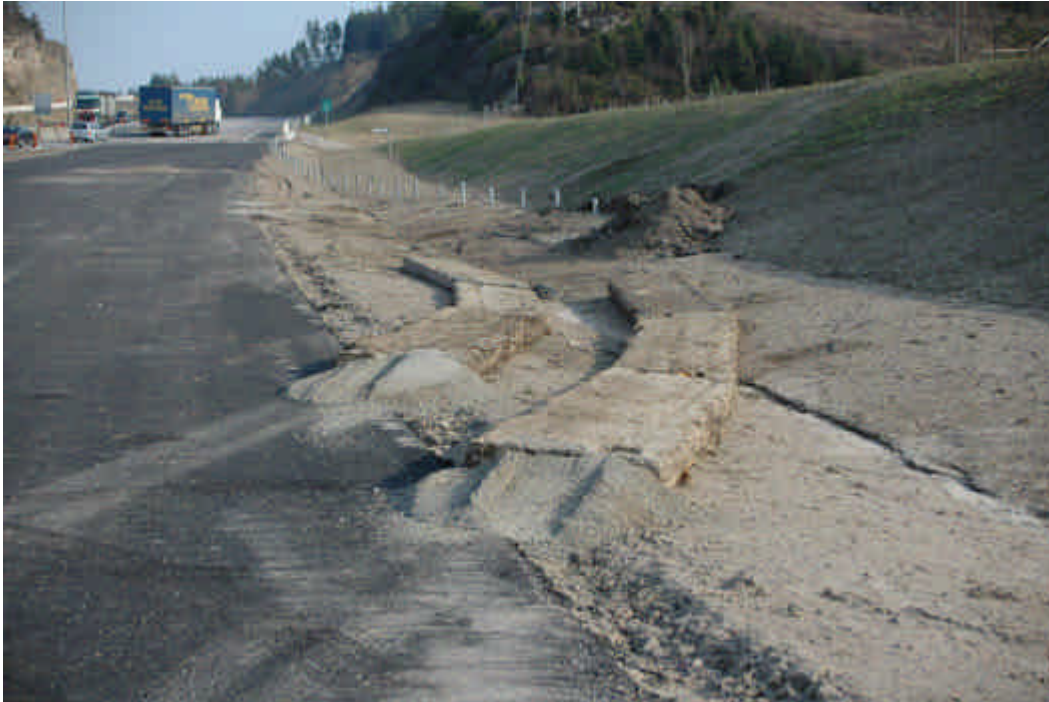
**Bra!** Skydda beläggning och slänter vid arbeten sent i byggskedet, som räkestolpar och fundament.
