# Vägbyggnad

Kvalitet i byggskedet

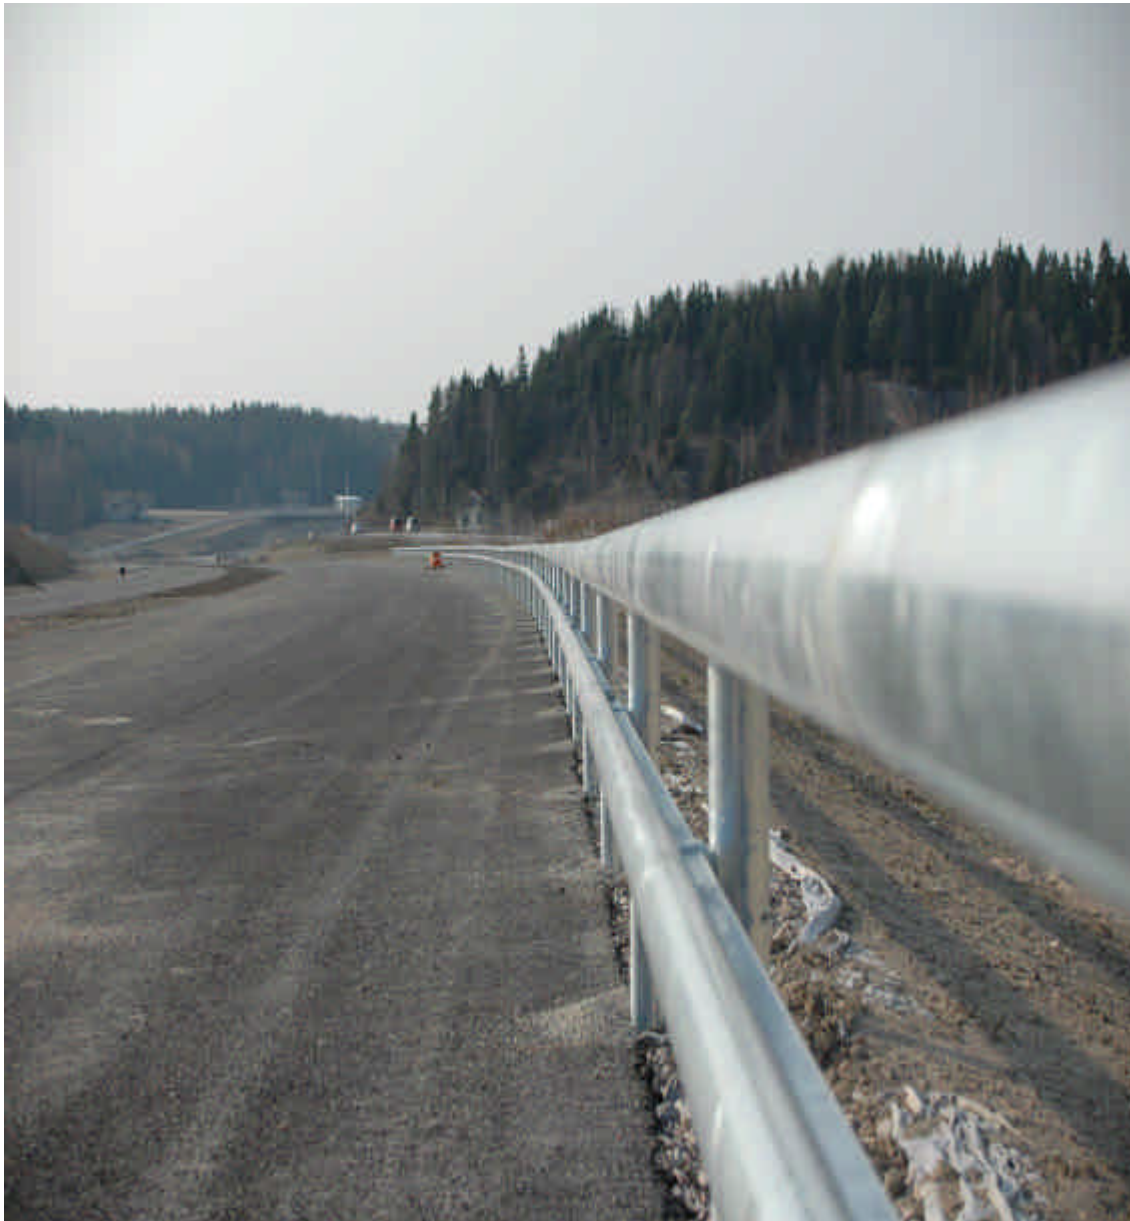
Ett välmonterat och skadefritt räcke blir signum för ett väl utfört arbete
