ÅTGÄRDSBESKRIVNING E20 TOLLERED - INGARED

Handläggare Kristoffer Hultberg	Datum 2015-03-10	Ver. Rev 02	ÅF uppdragsnr 588676
------------------------------------	---------------------	----------------	-------------------------

Bilaga 3:1. Ingared 3:2, Alingsås kommun Åtgärdsbeskrivning bulleråtgärder. Inventering

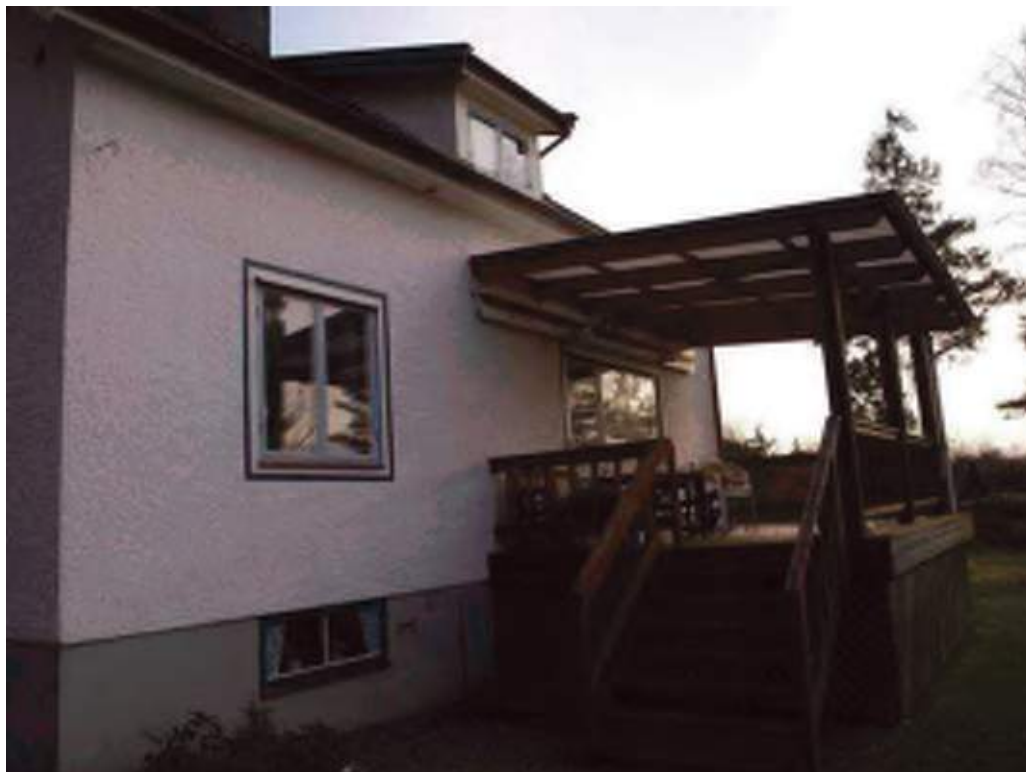
Foto befintlig uteplats (mot sjö)

Inget åtgärdsbehov.

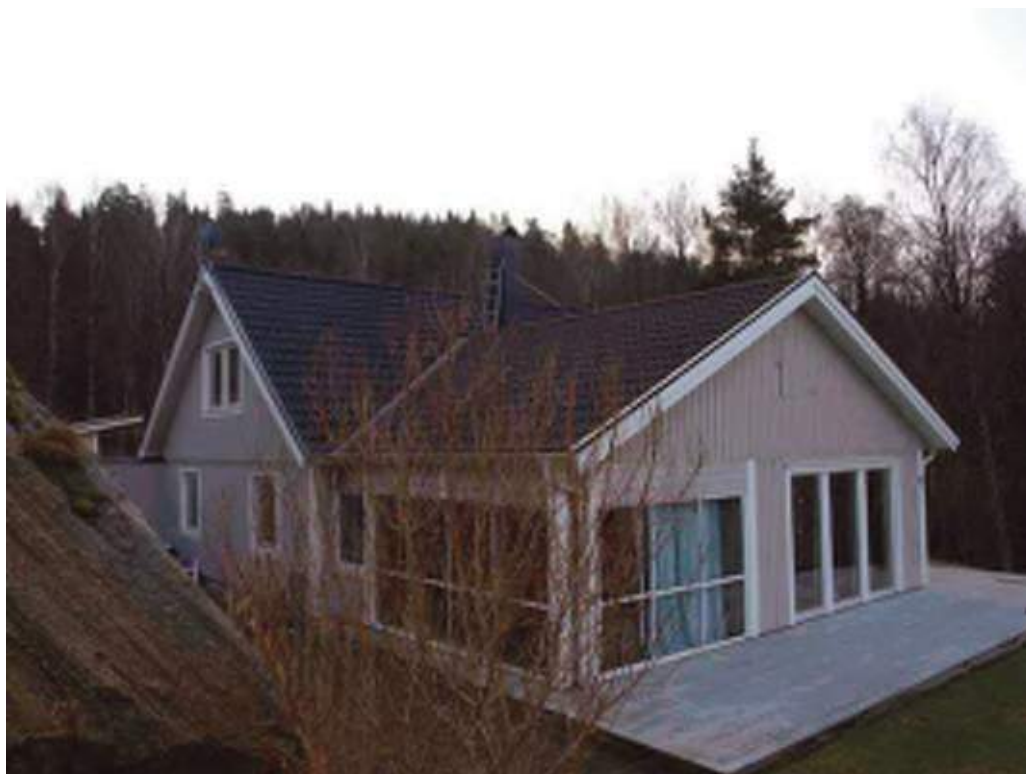
Foto befintlig uteplats (mot sjö)

Inget åtgärdsbehov.

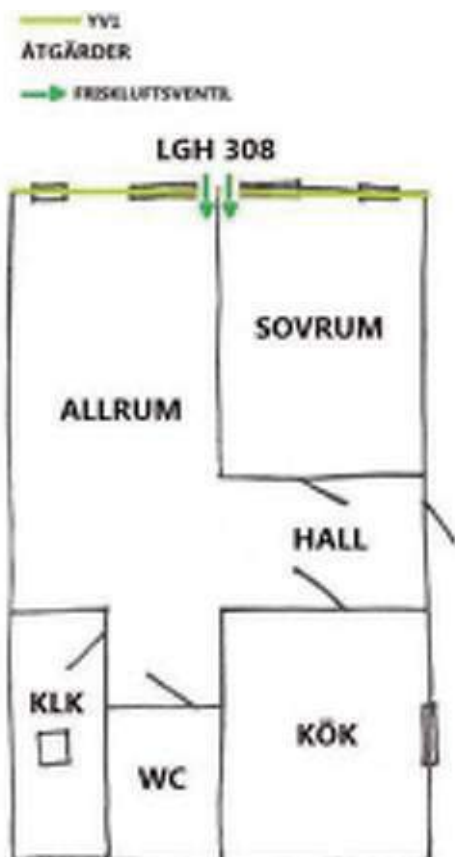
Figur 1. Skiss planlösning (LGH 308) med benämning på rum, aktuell väggkonstruktion samt ventiler som omfattas av åtgärd.

Vägg:	YV1: 30 mm panel/ 120 mm timmer/ 45 mm regel + mineralull/ 13 mm gips. Total tjocklek ca 220 mm
Tak:	Tegelpannor/ 25 mm råspont/ takbalk/ 45 mm regel + mineralull/ taggips. Total tjocklek, ca 500 mm
Ventilation:	Friskluftsventiler i fasad med mekanisk frånluft

Fönstertyp	Beteckning	Uppbyggnad	Karmyttermått
2-luft	F1	6-9-4-42-3	M11xM14
1-luft	F2	6-9-4-42-3	M5xM5

Odämpad väggventil

Samtliga boenderum (sovrums och allrum) på samtliga våningsplan med väggventil i gavelfasad eller långsidesfasad mot E20 ges ny bullerdämpad friskluftsventil som innehåller ljuddämpning $D_{n,e,w}+C$ 45 dB vid aktuell vägg tjocklek.

Vi uppskattar att 6 lägenheter berörs av åtgärder som där totalt 12 friskluftsventiler omfattas av åtgärd.

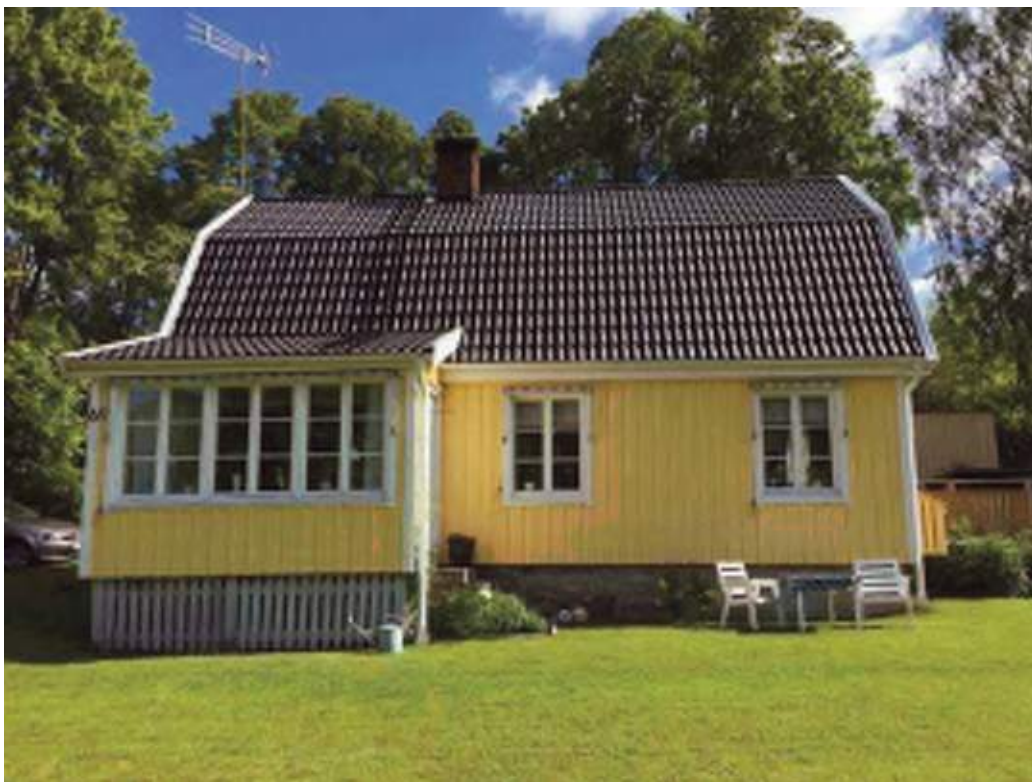
Fasad mot sydväst

Altanen placerad mot sydost är byggd intill huset och placerad bort ifrån E20. Uteplatsen i sydväst är även den intill huset, men inte lika skyddad ifrån vägen.

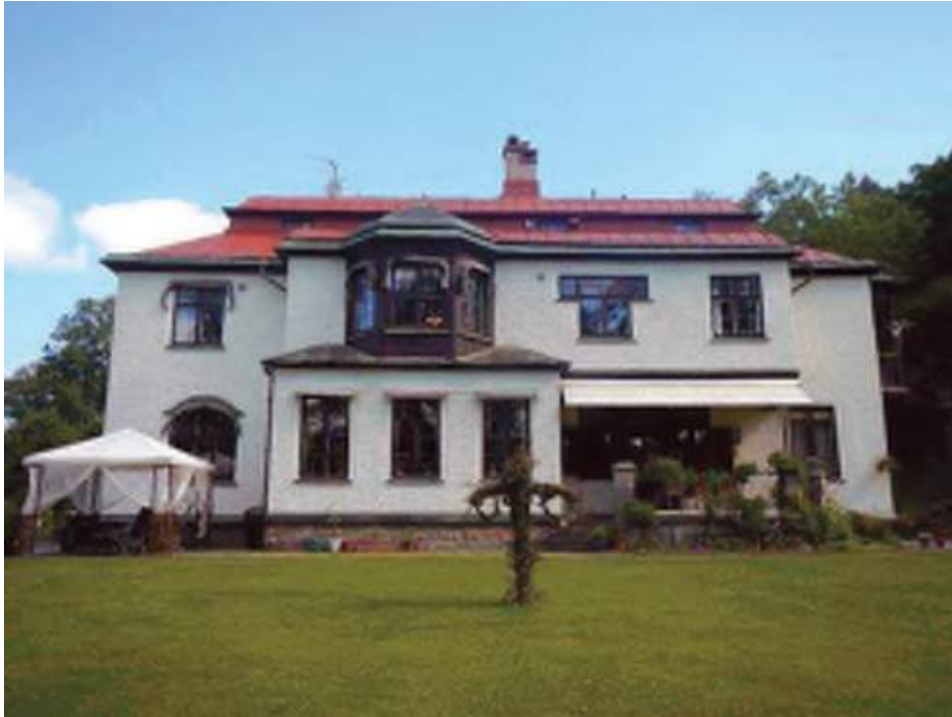
Fasad mot söder, mot vägen. Två uteplatser på den fasadsidan.

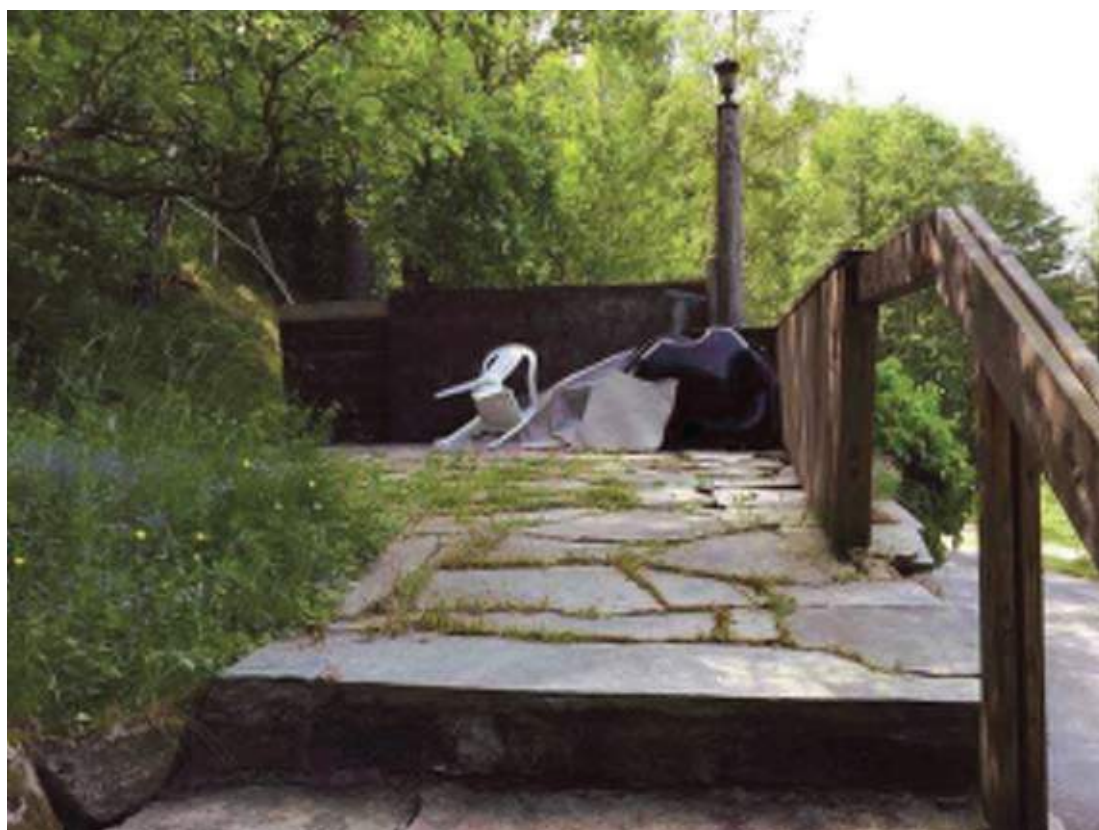
Extra uteplats mot vägen. Belägen i slänten upp mot E20.

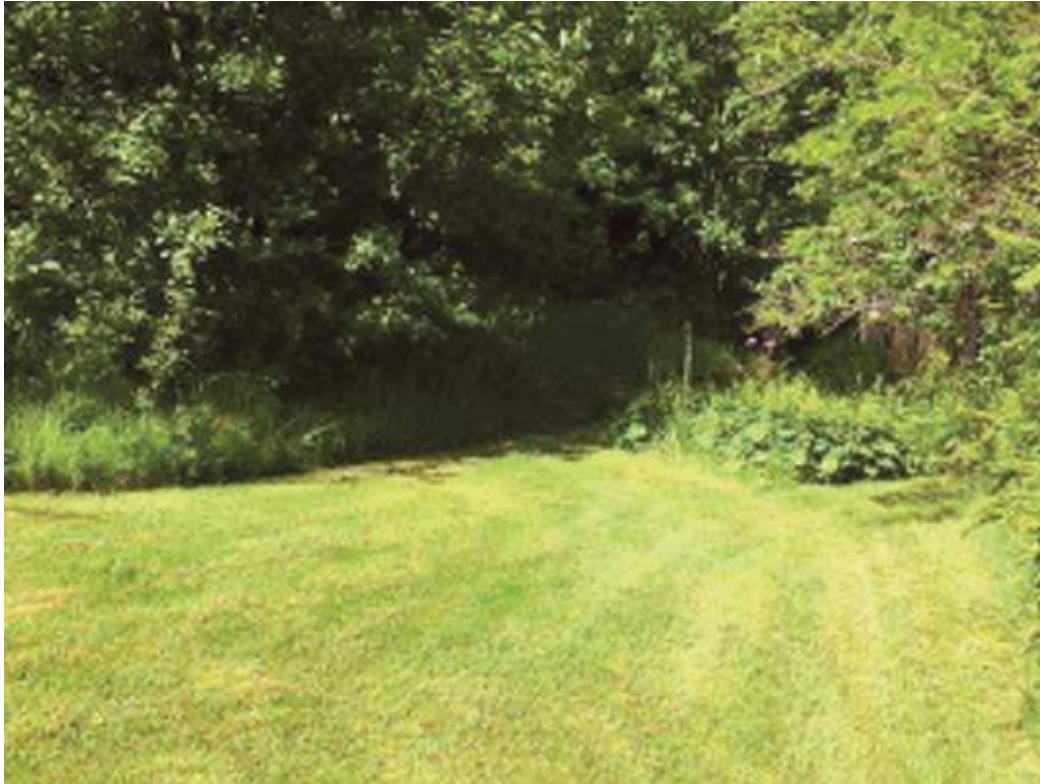
Tidigare fri uteplats som övergivits på grund av trafikbuller.

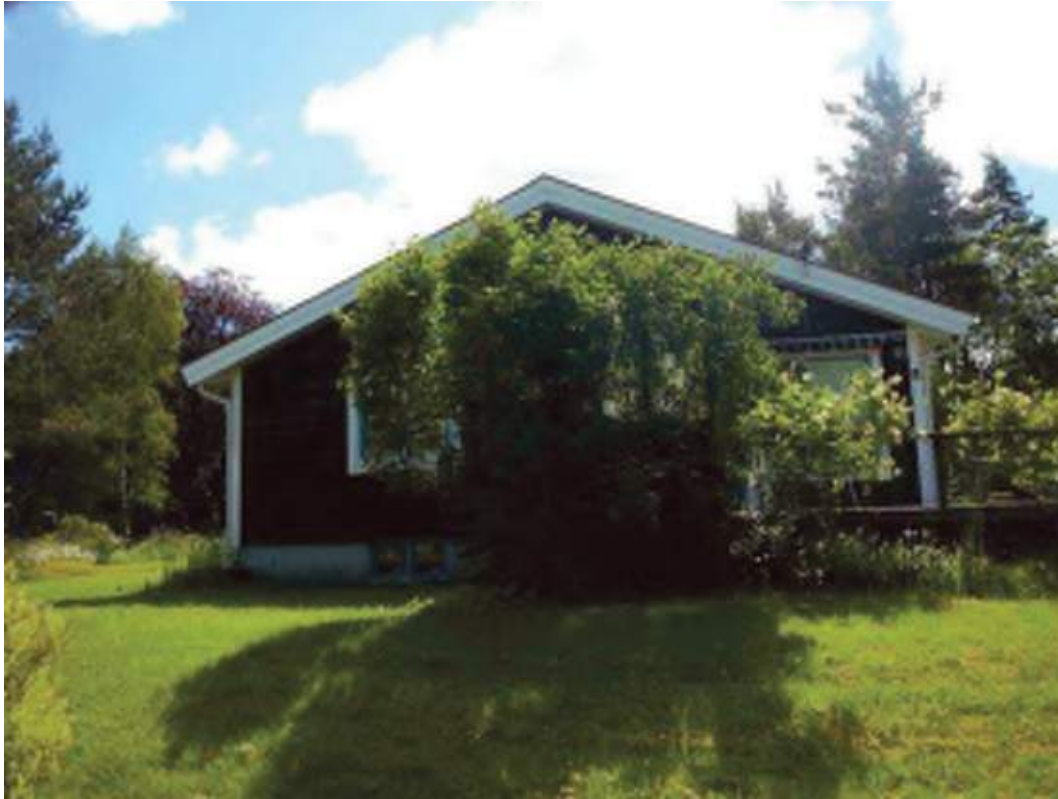
*Fasad mot nordväst med en altan*

Altanen är placerad intill huset, på hörnet. Den ligger bort ifrån vägen.

Trädäck som vid tillfället var enkelt möblerat.

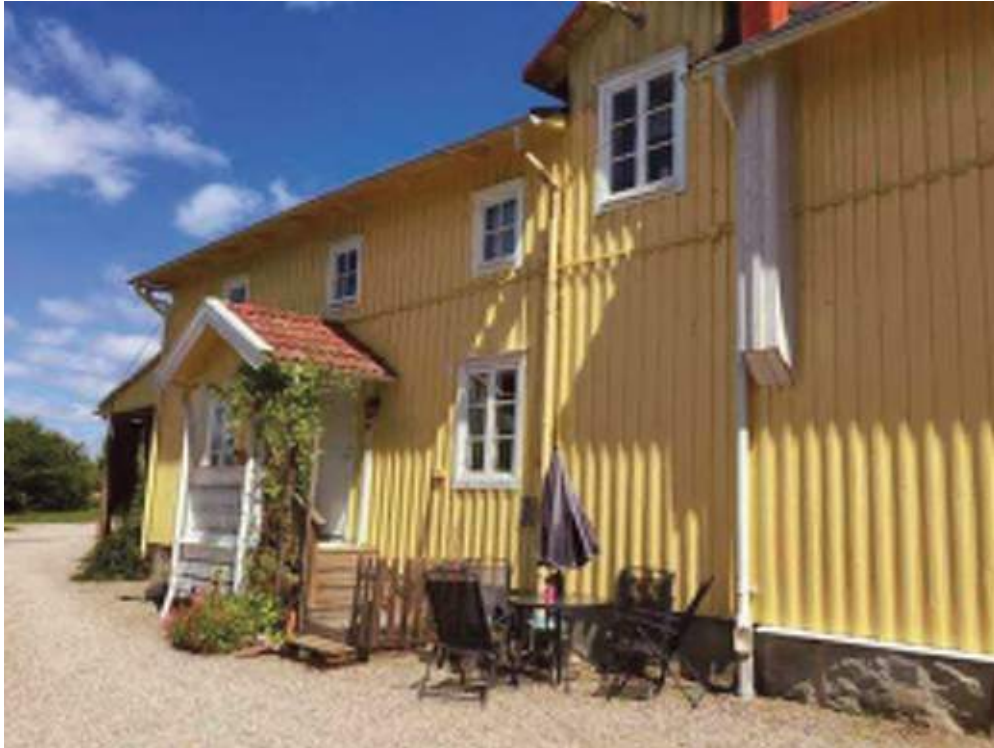
Fasad mot väster, med en enklare uteplats

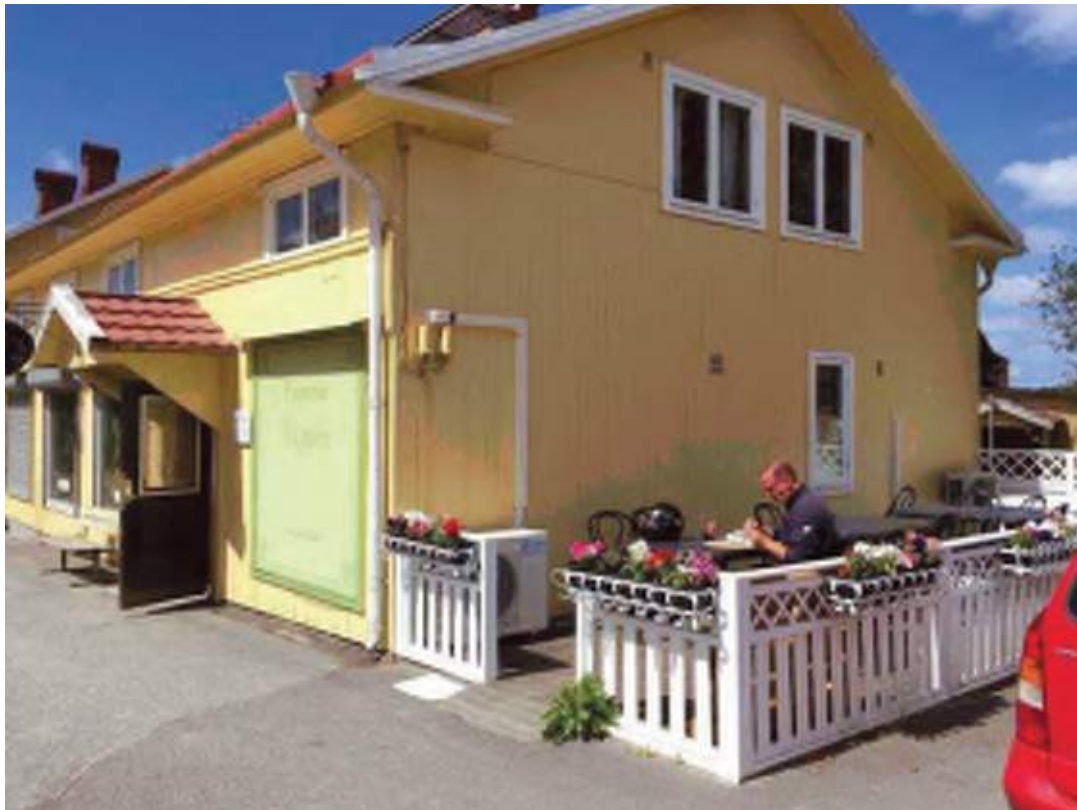
Fasad mot öster, med pizzerians uteservering

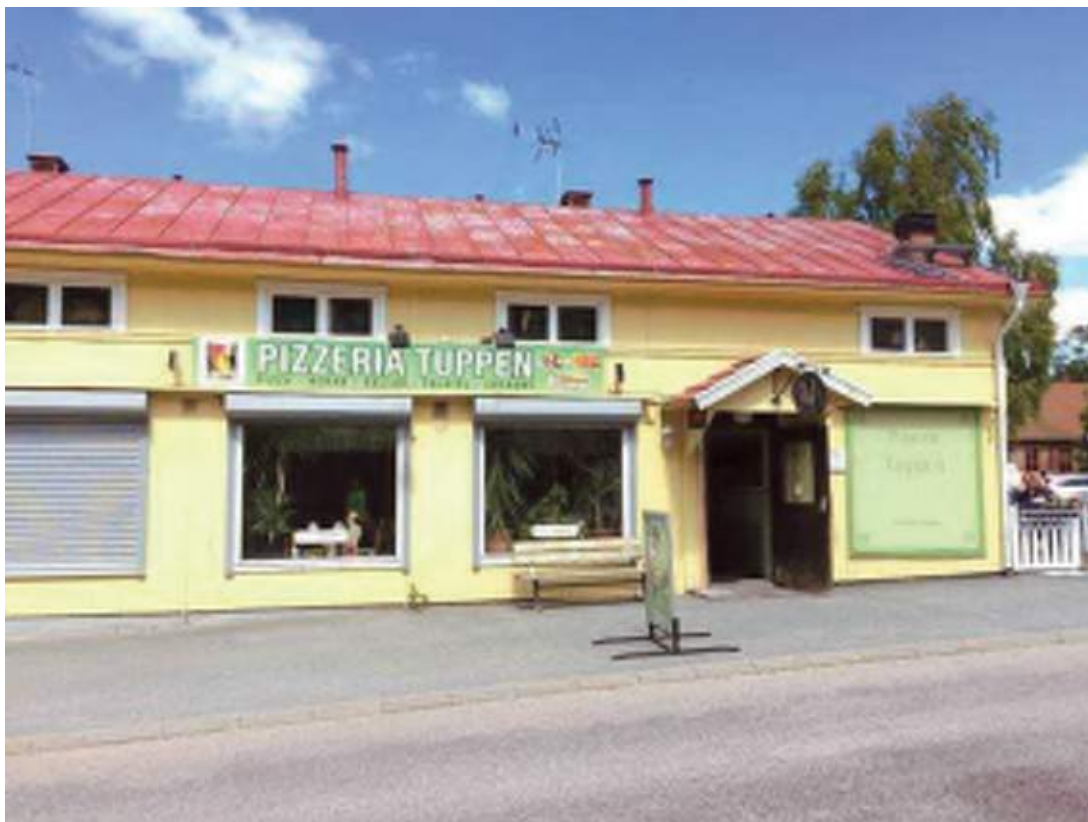
Fasad mot söder, med en bänk

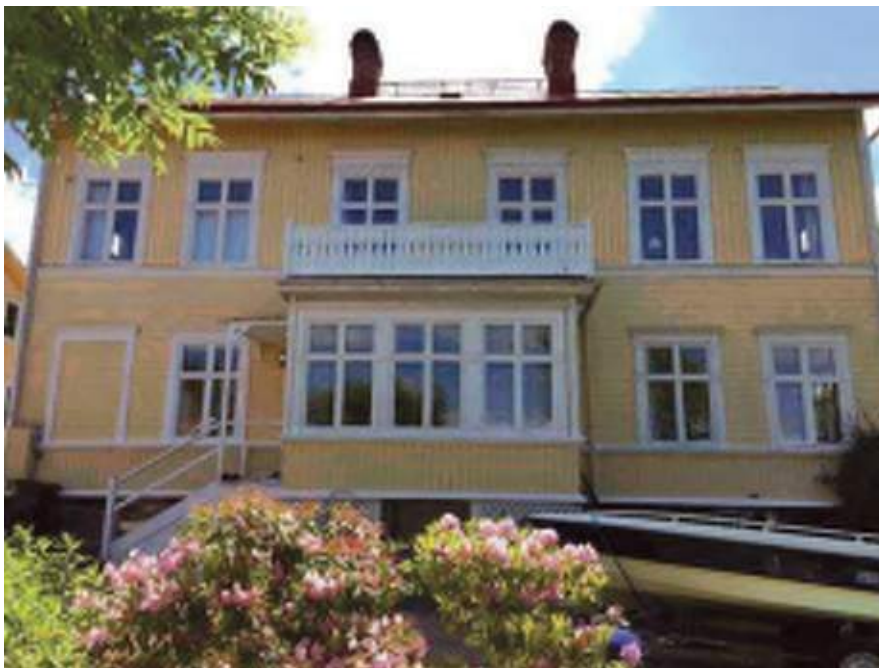
Baksida av huset, fasad mot norr med en balkong på andra våningen.

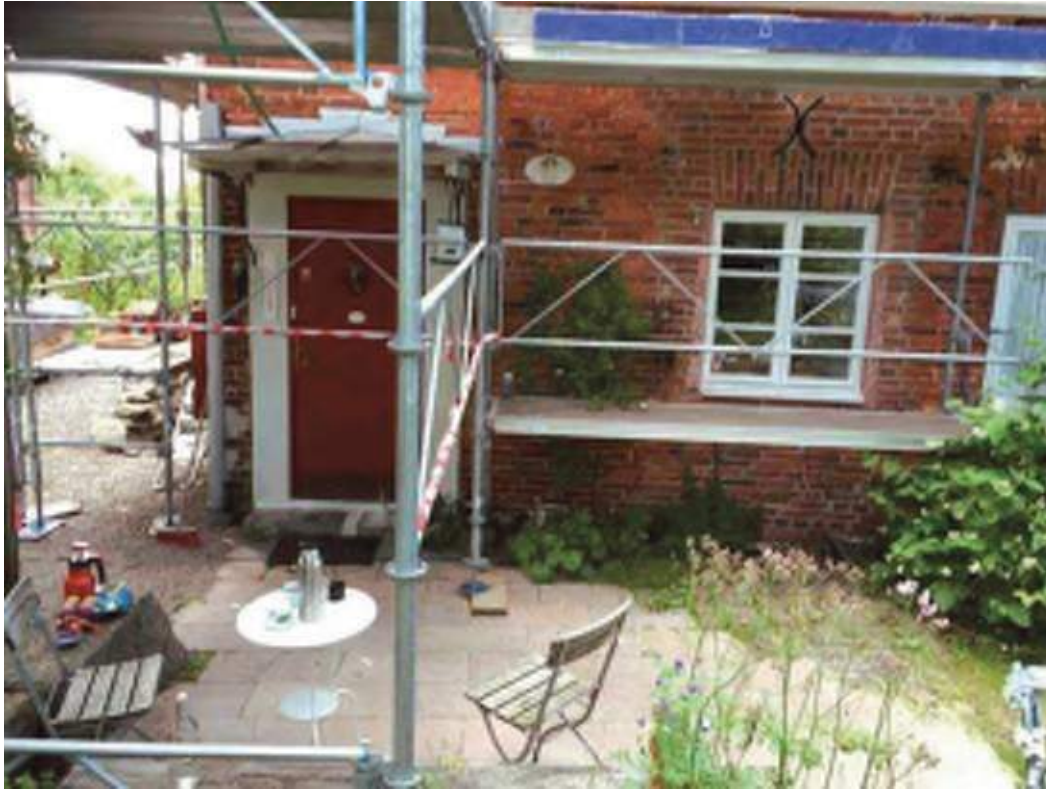
Framsida med entré mot öster

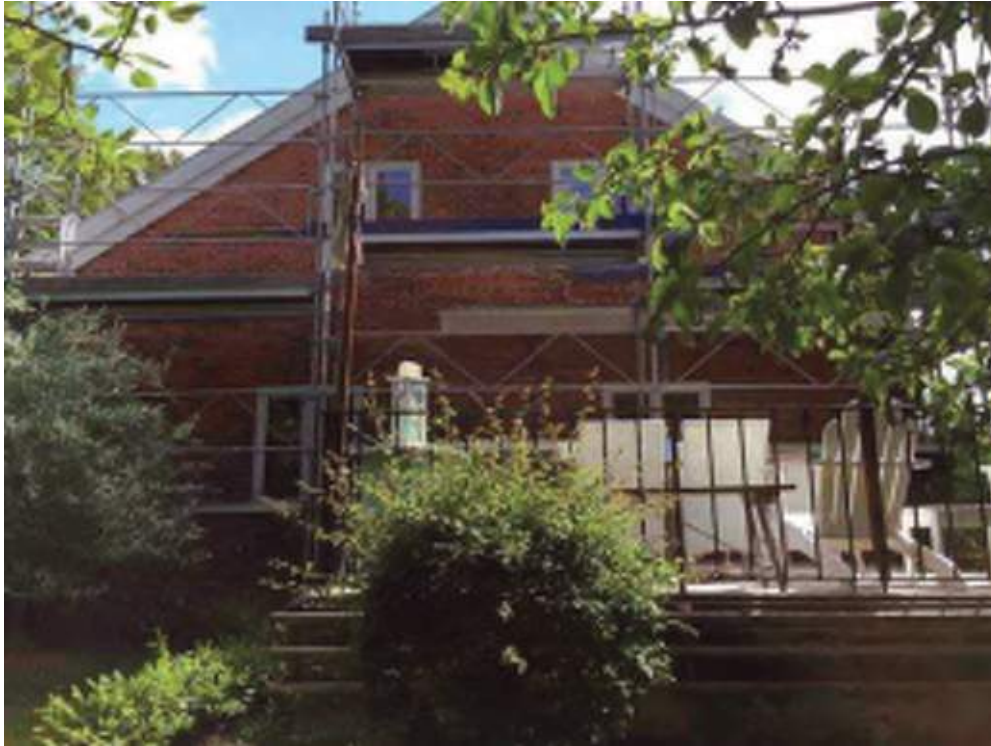
Altan på kortsidan av huset mot norr.

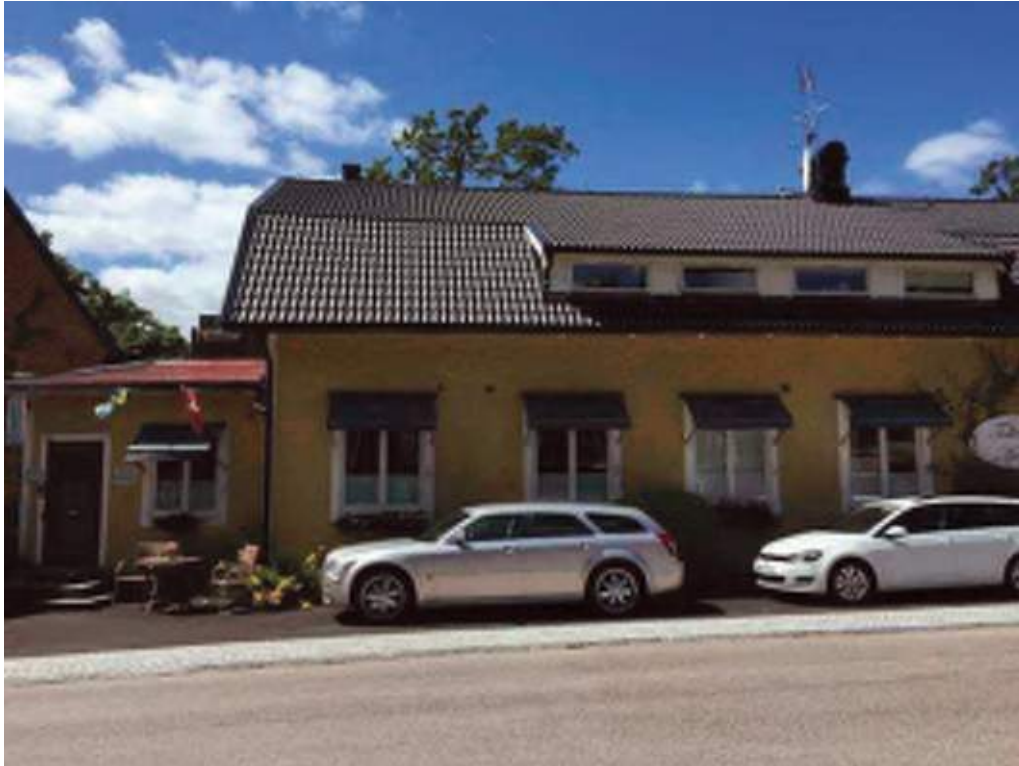
Framsida av huset med enkel uteplats, mot öster

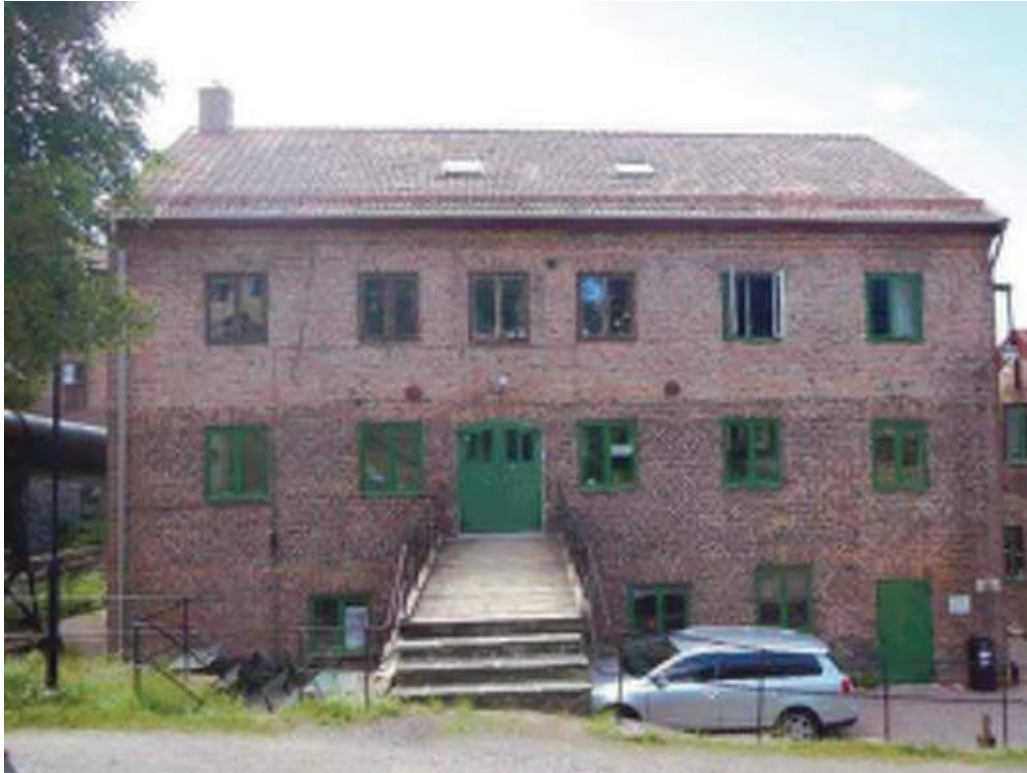
Den största av de båda byggnaderna, fasad mot nordost. Med en gemensam uteplats till vänster i bild

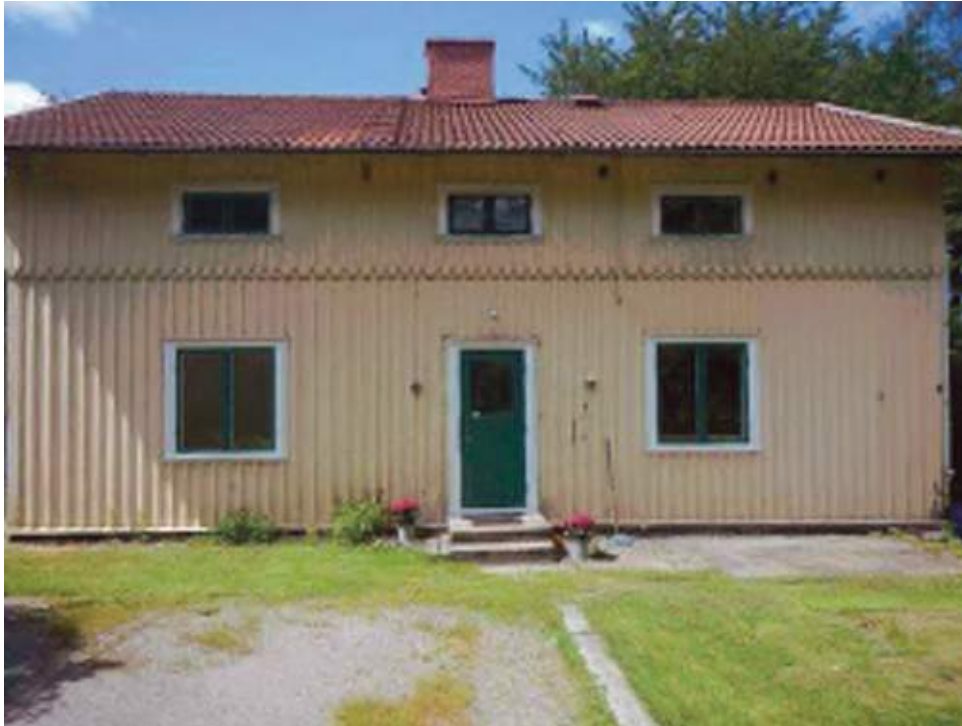
*Fasad mot öster, med en möjlighet för uteplats till höger om entrén.*

Huset stod tomt vid tillfället, varav det var svårt av avläsa möjliga uteplatser. Vid det stenbelagda området, med fasad mot öster, till höger om entrén ser det ut att vara en tänkbar uteplats. Vänd bort ifrån E20.

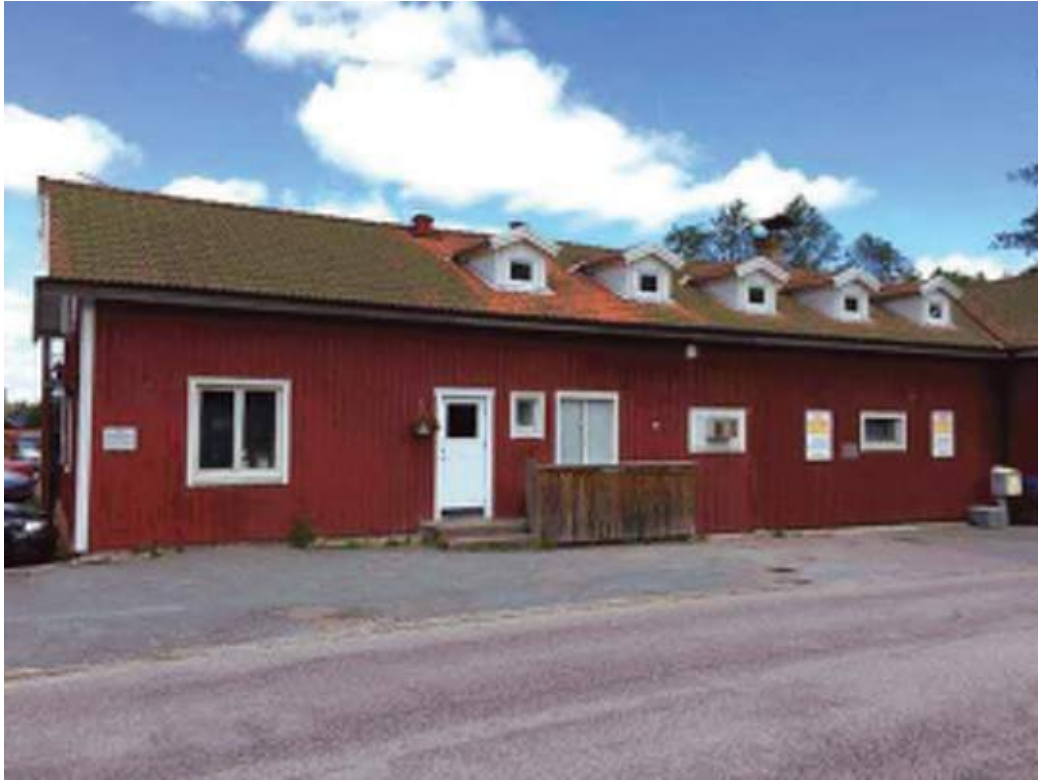
Fasad mot söder

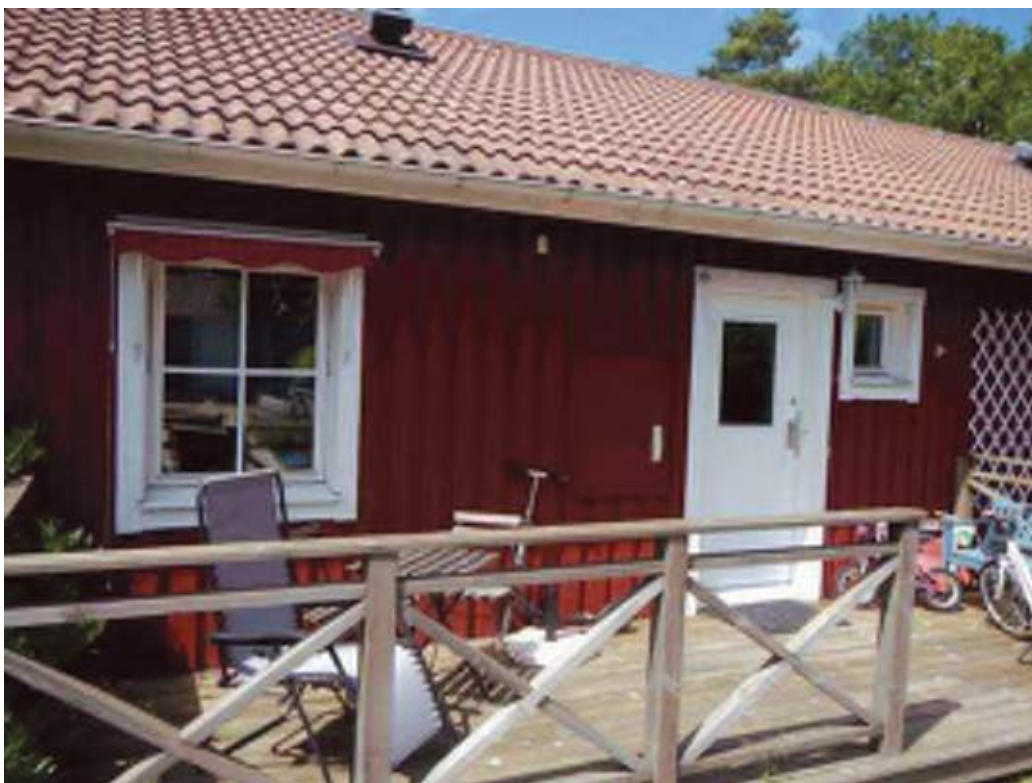
Husets framsida, husnummer 55. Fasad mot sydöst. Uteplats/veranda i samma riktning som fasaden

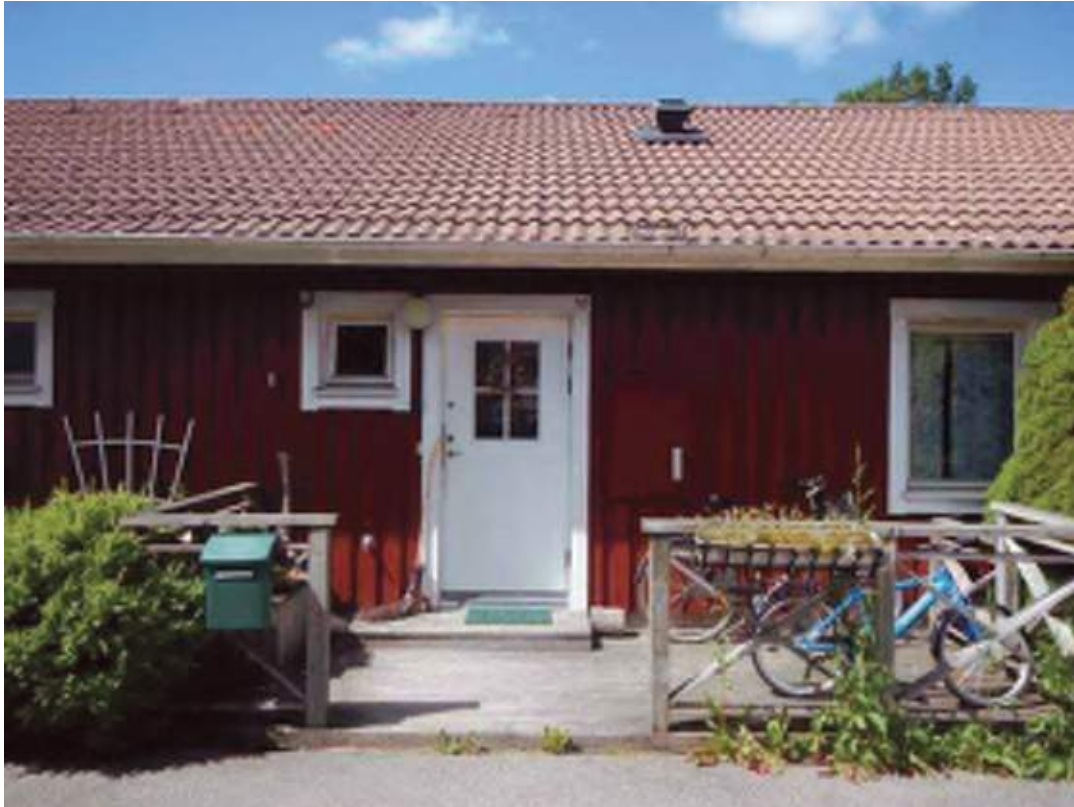
Husets framsida, husnummer 53. Fasad mot sydöst. Uteplats/veranda i samma riktning som fasaden

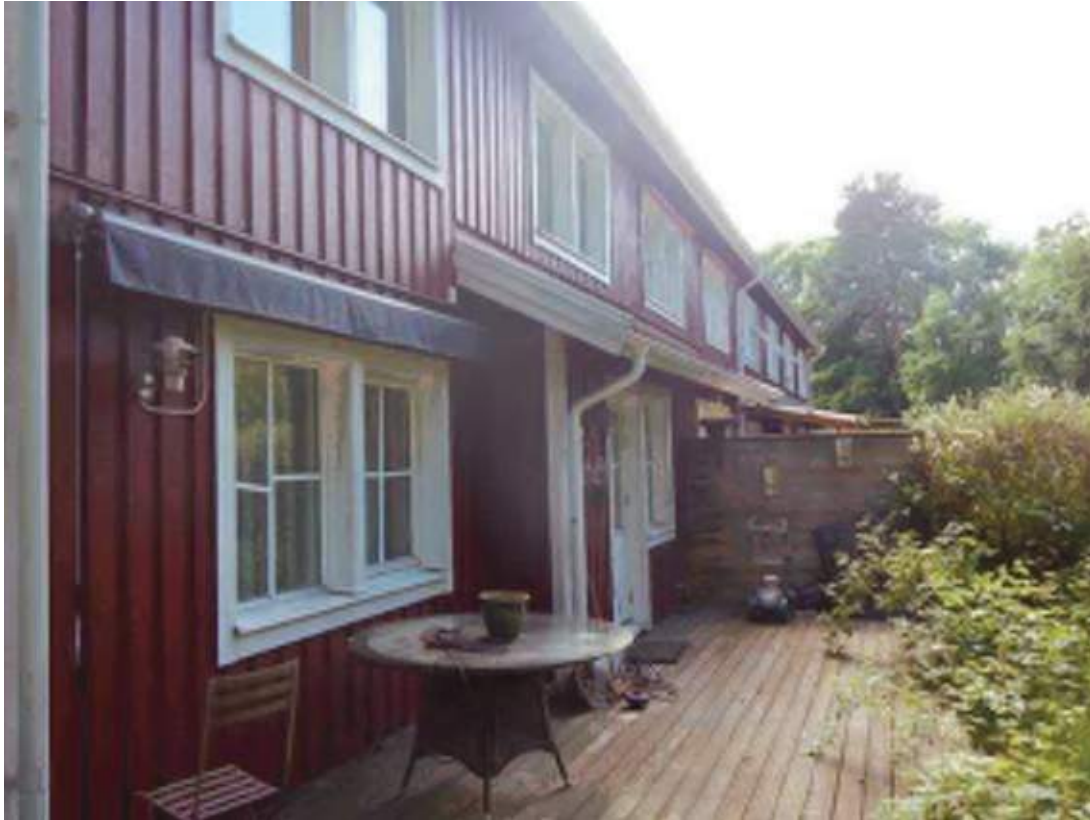
Husets baksida. Baksida på husnummer 57. Fasad mot nordväst. Uteplats/veranda i samma riktning som fasaden

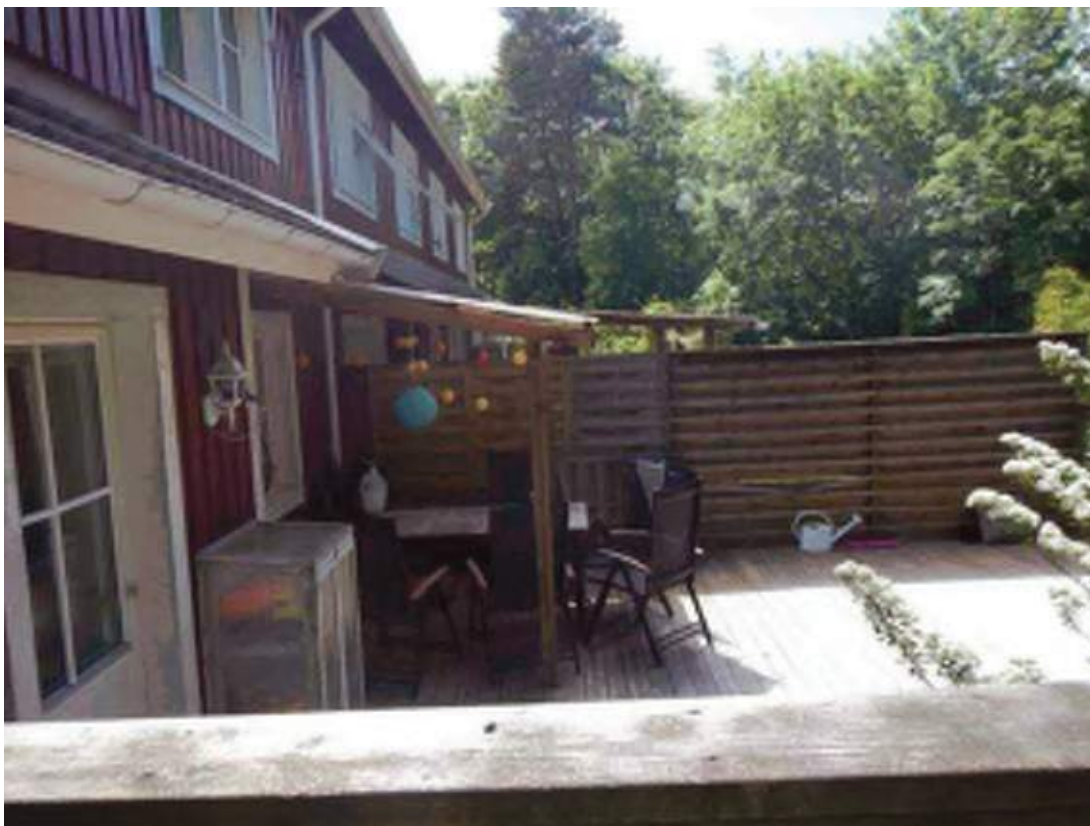
Husets baksida. Baksida på husnummer 55. Fasad mot nordväst. Uteplats/veranda i samma riktning som fasaden

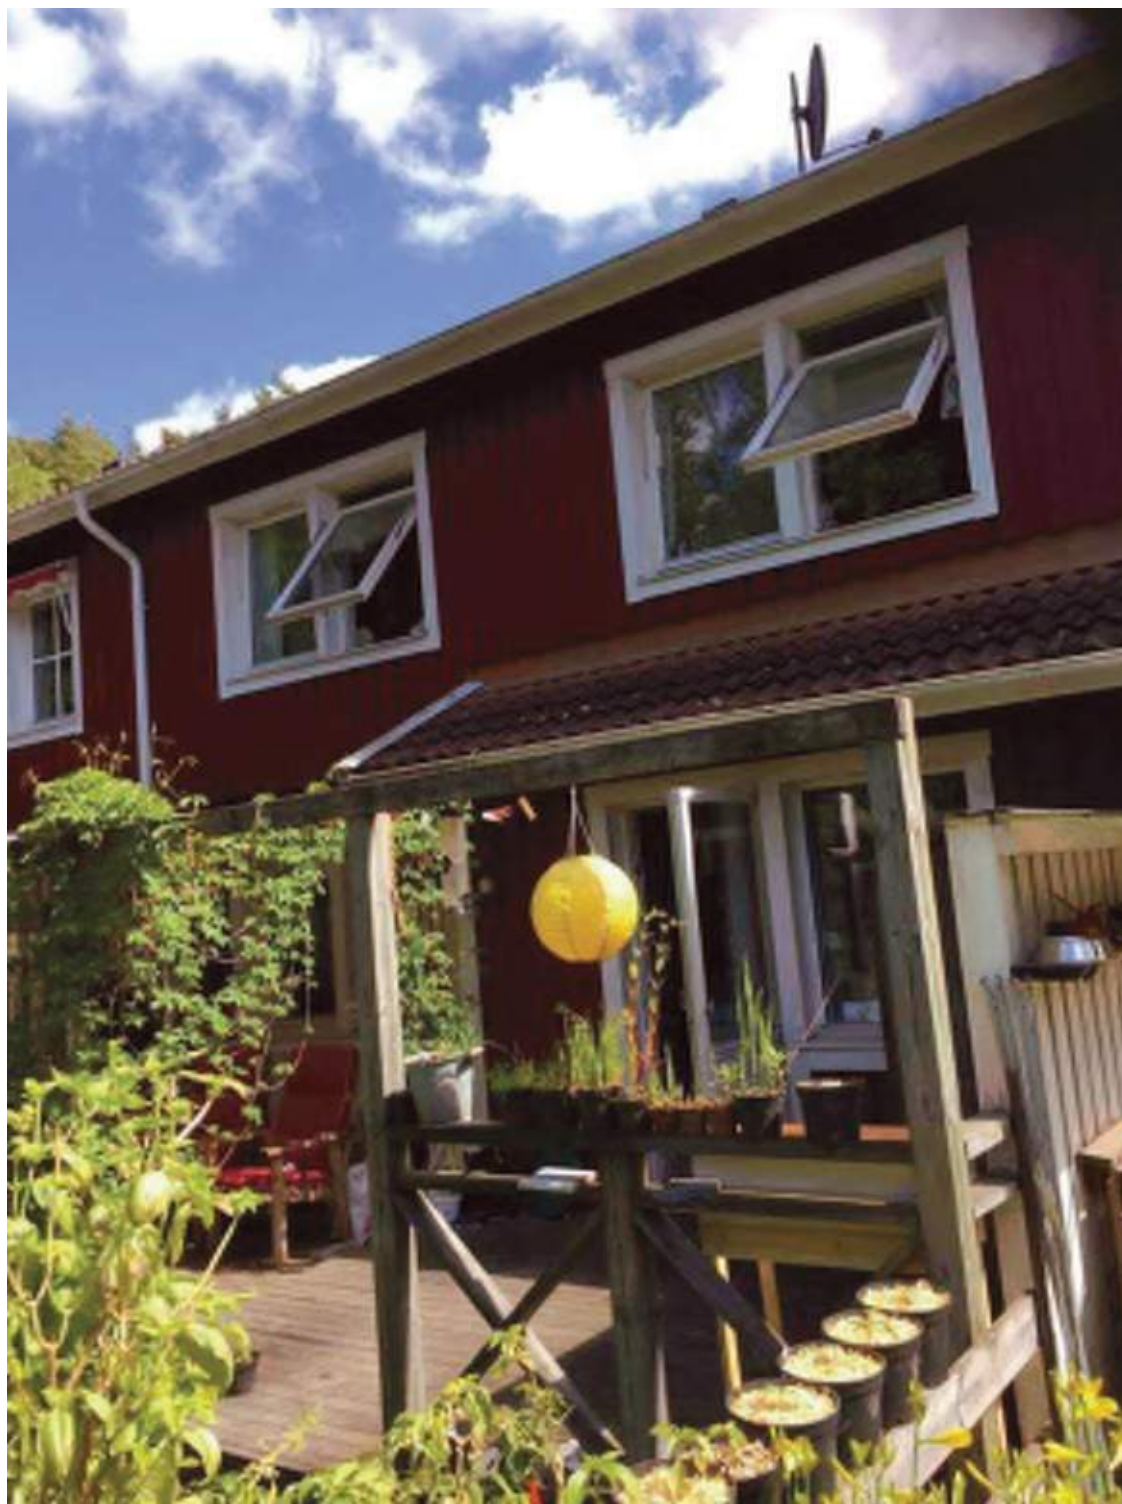
Husets baksida. Baksida på husnummer 53. Fasad mot nordväst. Uteplats/veranda i samma riktning som fasaden

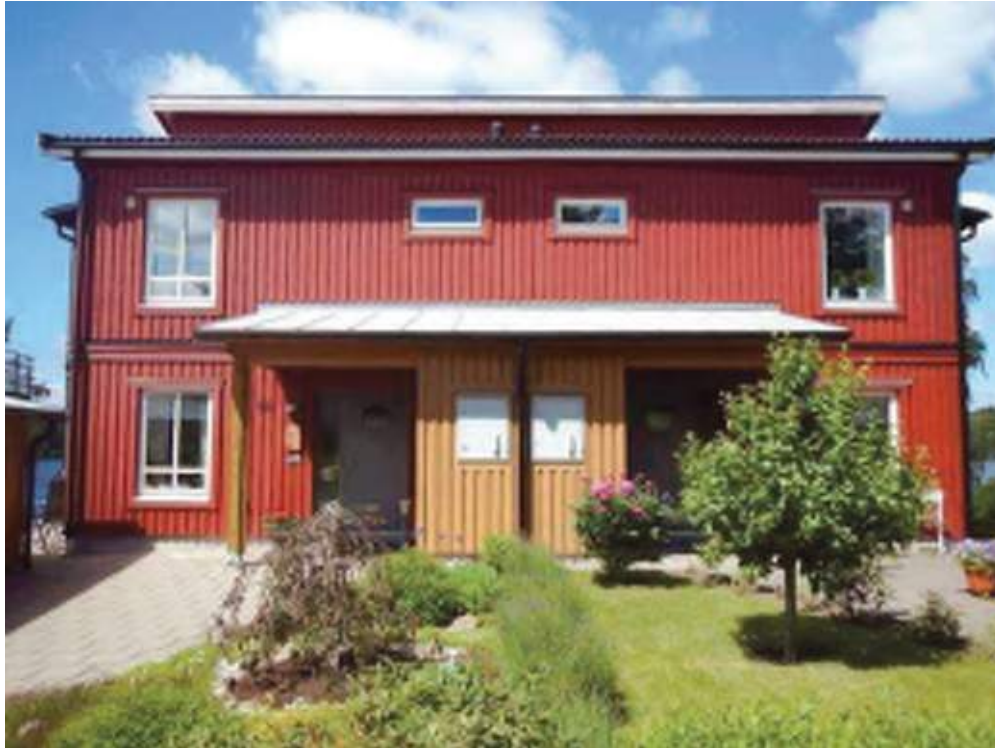
Fasad mot sydöst. Enklare uteplats till höger

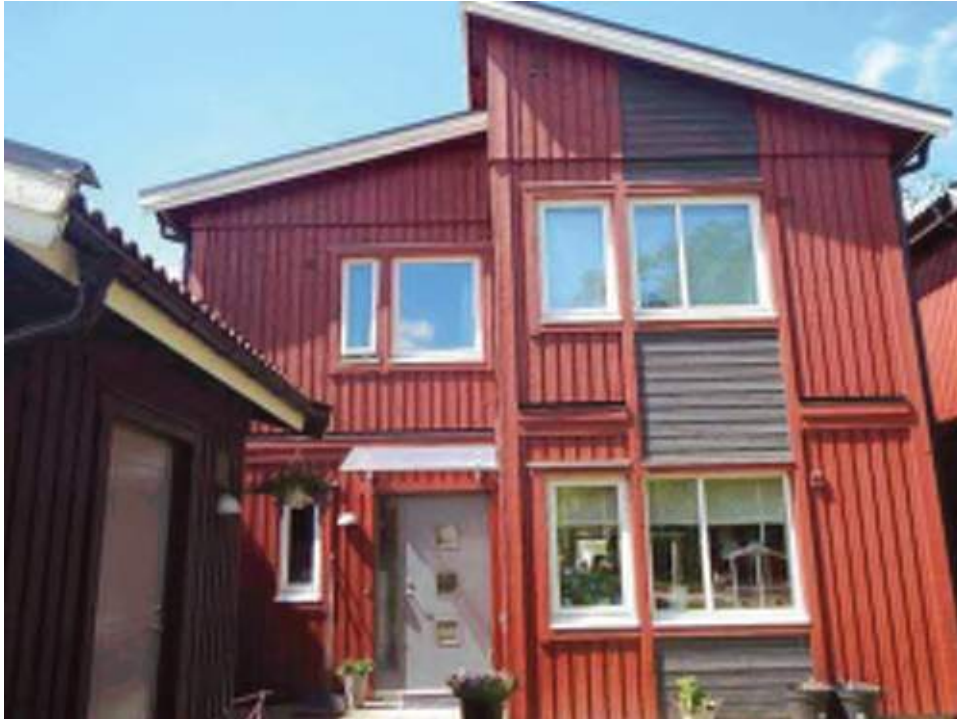
Huvudentré (uteplats). Fasad mot öster

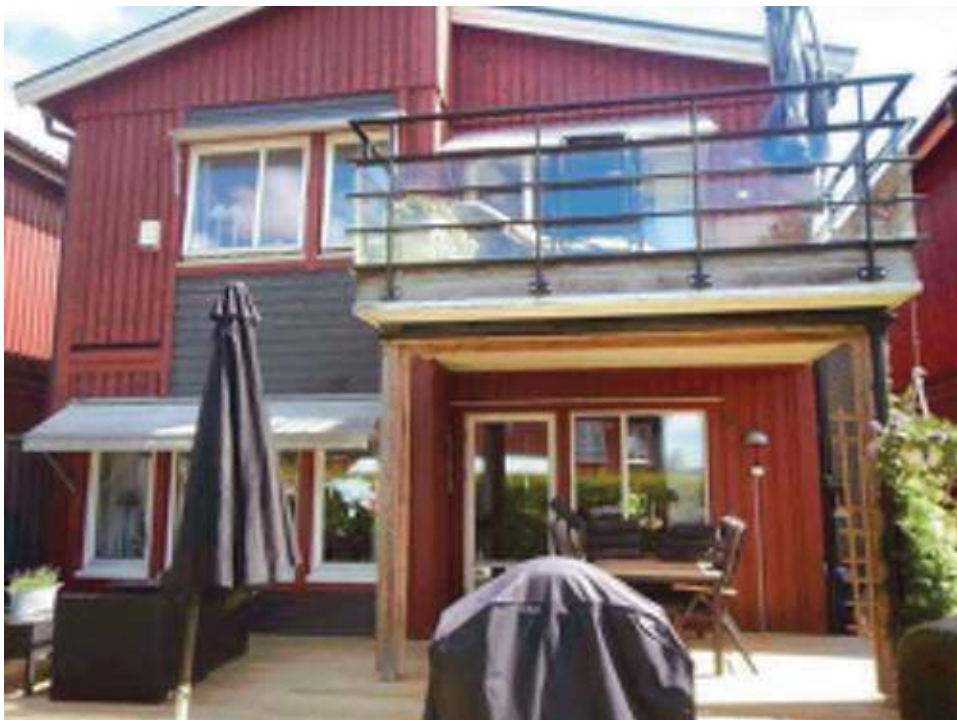
Husets baksida med två uteplatser på två separata plan. Fasad mot väster

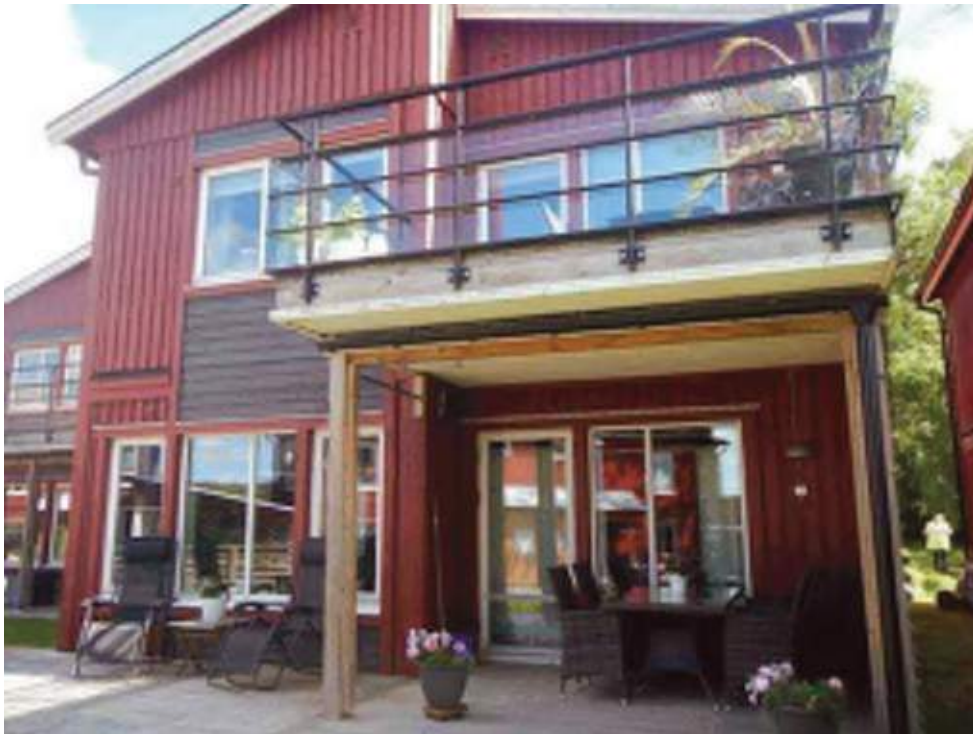
Husets baksida med två uteplatser på två separata plan. Fasad mot väster
