ÅTGÄRDSBESKRIVNING E20 TOLLERED - INGARED

Handläggare Kristoffer Hultberg	Datum 2015-03-10	Ver. Rev 02	ÅF uppdragsnr 588676
------------------------------------	---------------------	----------------	-------------------------

Bilaga 3:1. Ingared 3:2, Alingsås kommun Åtgärdsbeskrivning bulleråtgärder. Inventering

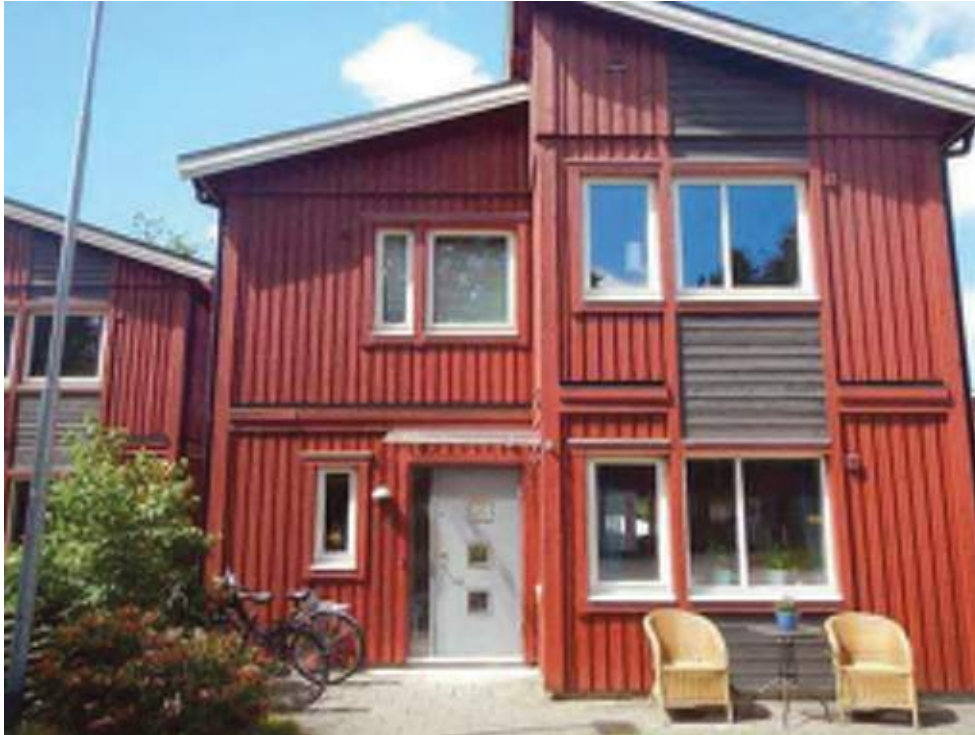
Huvudentré med en mindre uteplats. Fasad mot öster

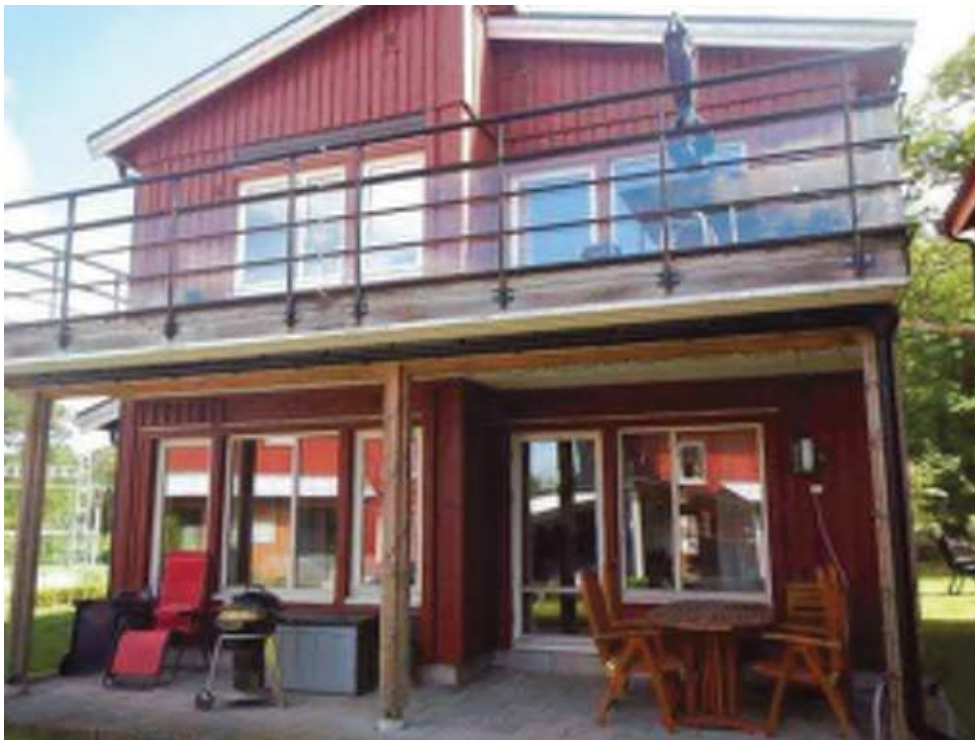
Husets baksida med två uteplatser på två separata plan. Fasad mot väster
