# Underlagsrapport Detaljerad Inventering Trafikplats Tollered

Vägplan, 2018-03-29

Projektnummer: 106595

Dokumenttitel: Underlagsrapport Detaljerad Inventering Trafikplats Tollered

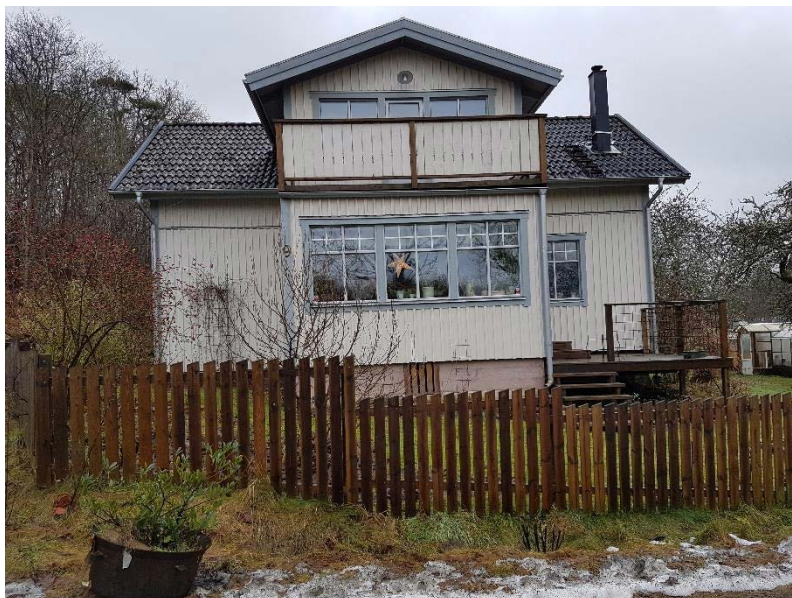
Kvikulla 1:7, fasadsida mot nordväst.

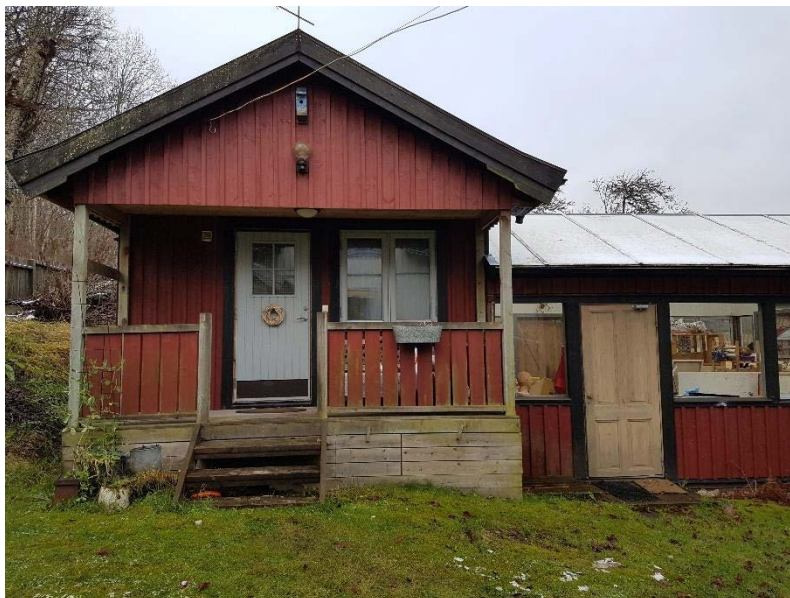
Kvikulla 1:7, fasadsida mot nordväst.

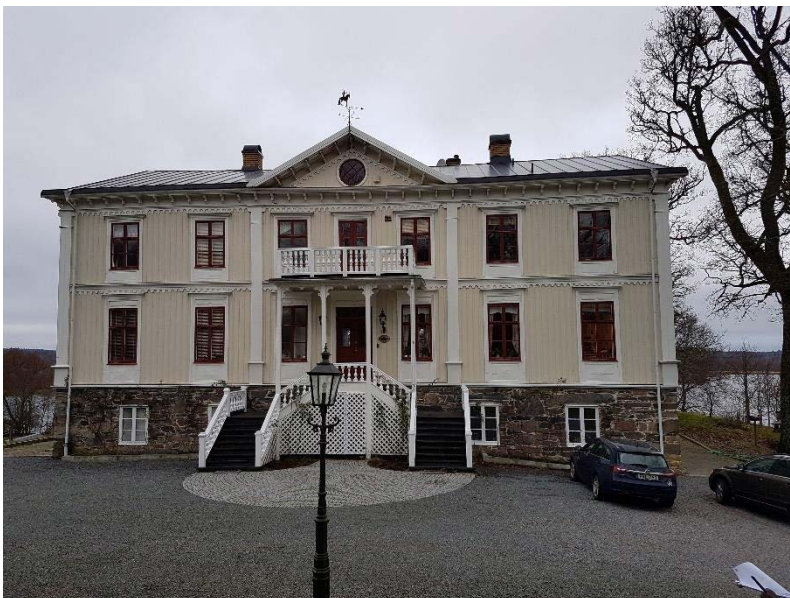
Kvikulla 1:10, fasadsida mot sydost.

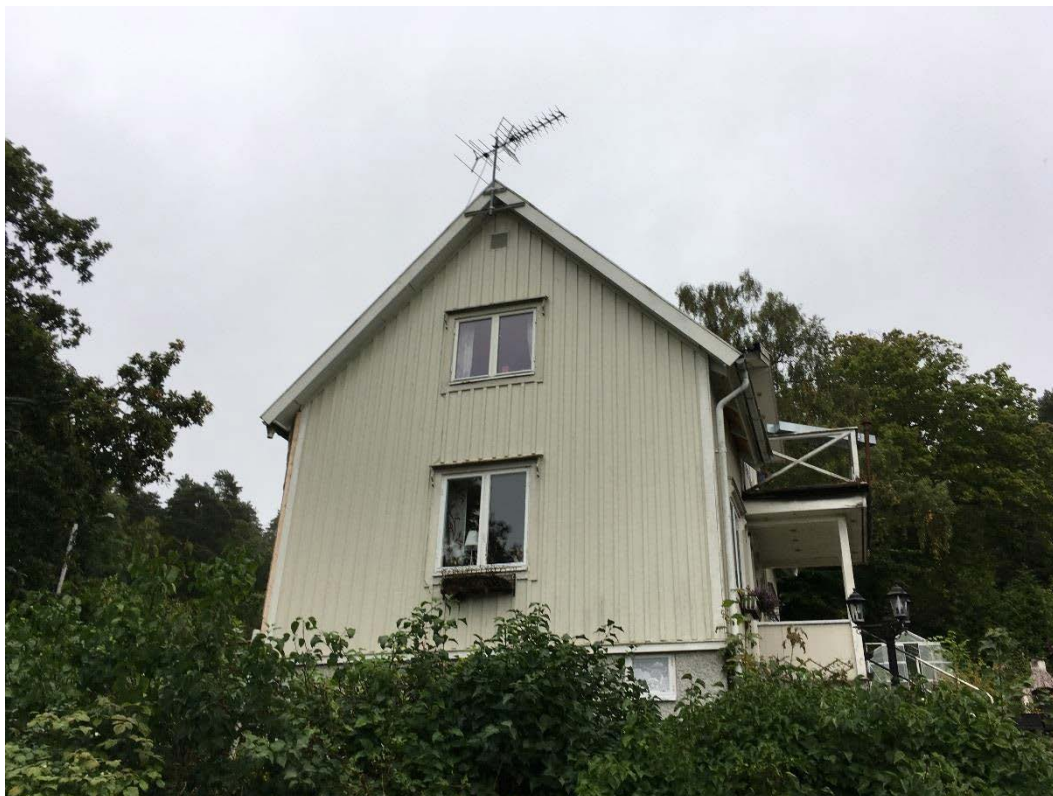
Höja 1:2: Fasadsida mot väster, mest exponerade sidan för trafikbuller från E20

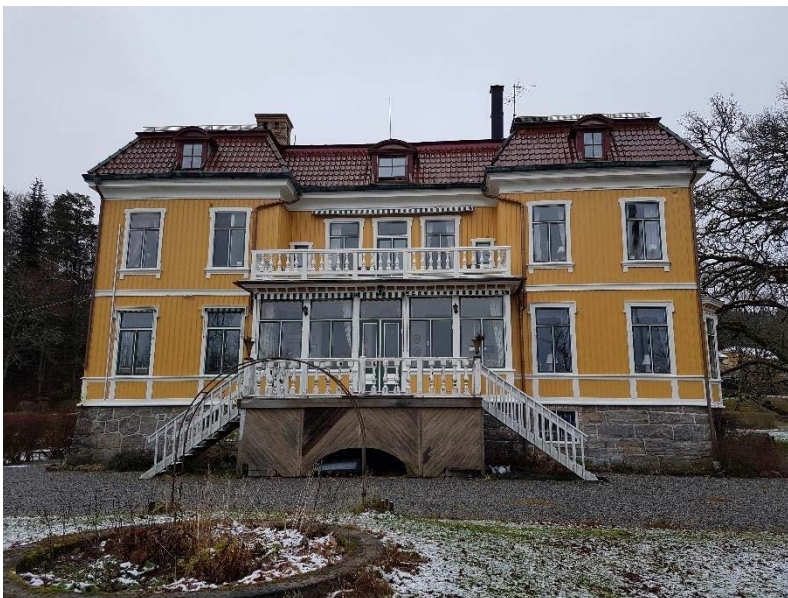
Höja 1:4, fasadsida mot väst.

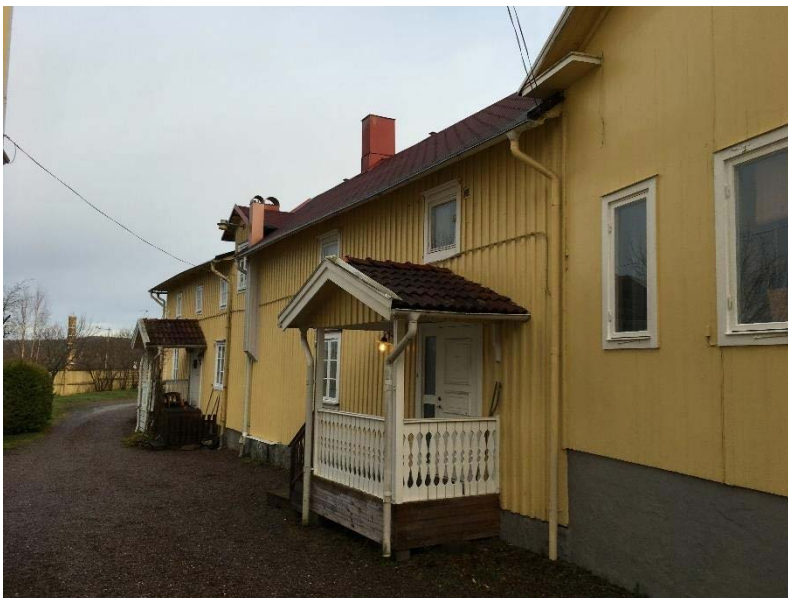
Tollered 1:12, fasadsida mot väst.

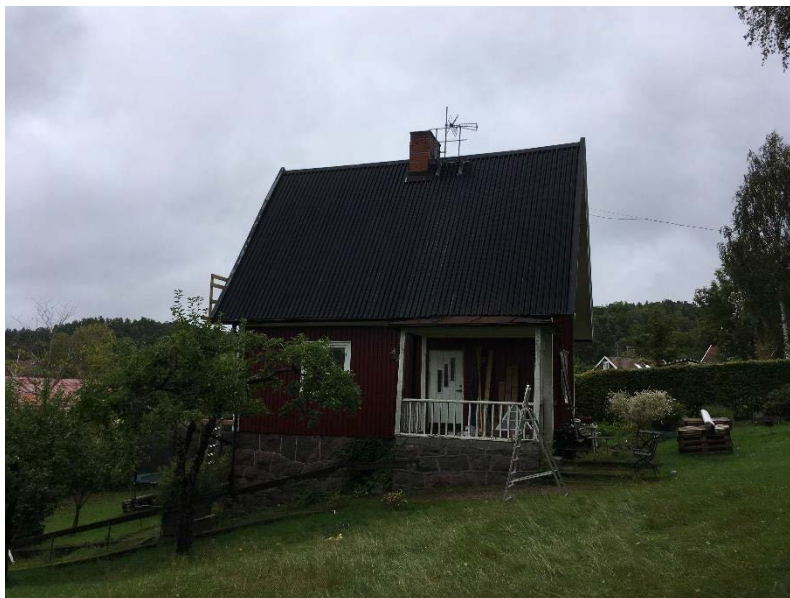
Tollered 1:60, fasadsida mot väst.

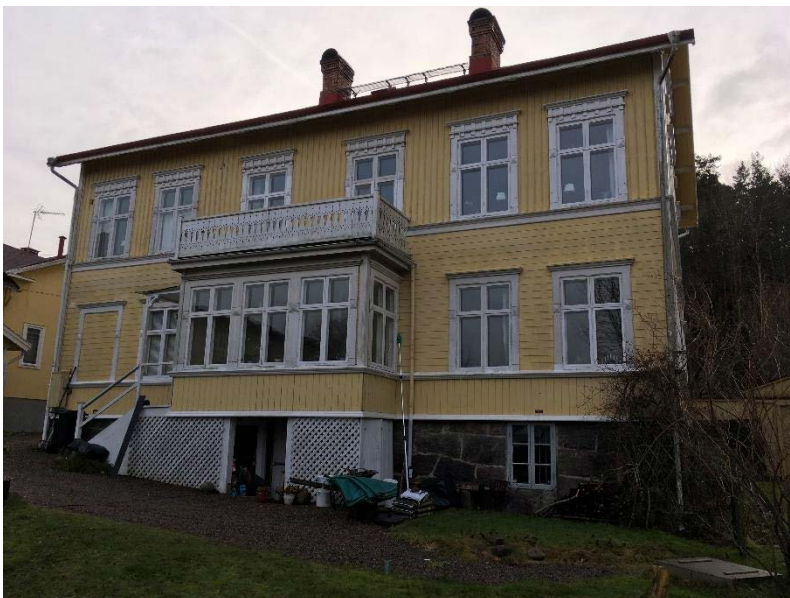
Tollered 1:94, fasadsida mot norr.

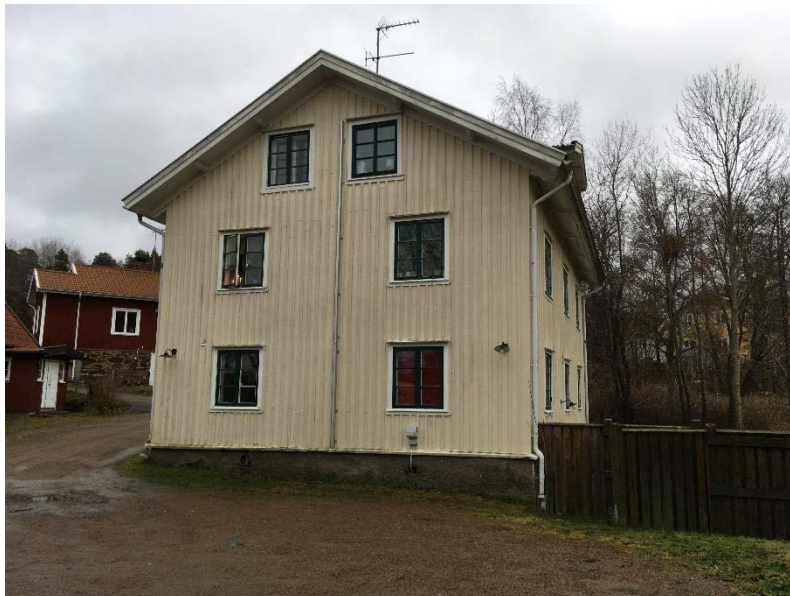
Tollered 4:91, fasadsida mot nordväst.

Placering	Uppfylls riktvärdet?
Bänk på grusplan i nordost	<input type="checkbox"/> JA <input checked="" type="checkbox"/> NEJ

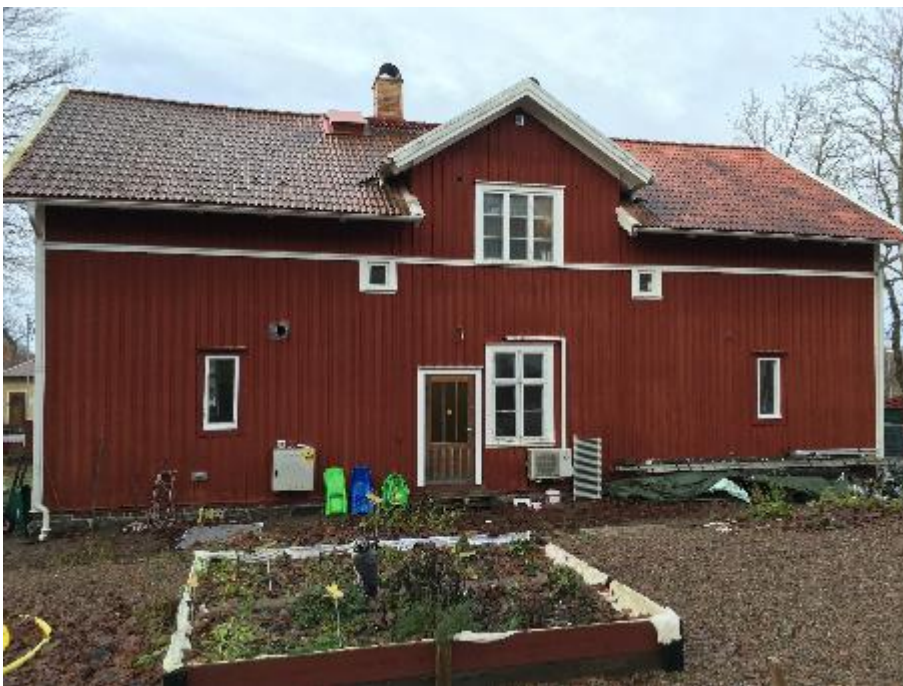
Fasad mot öster samt grusbelagd uteplats

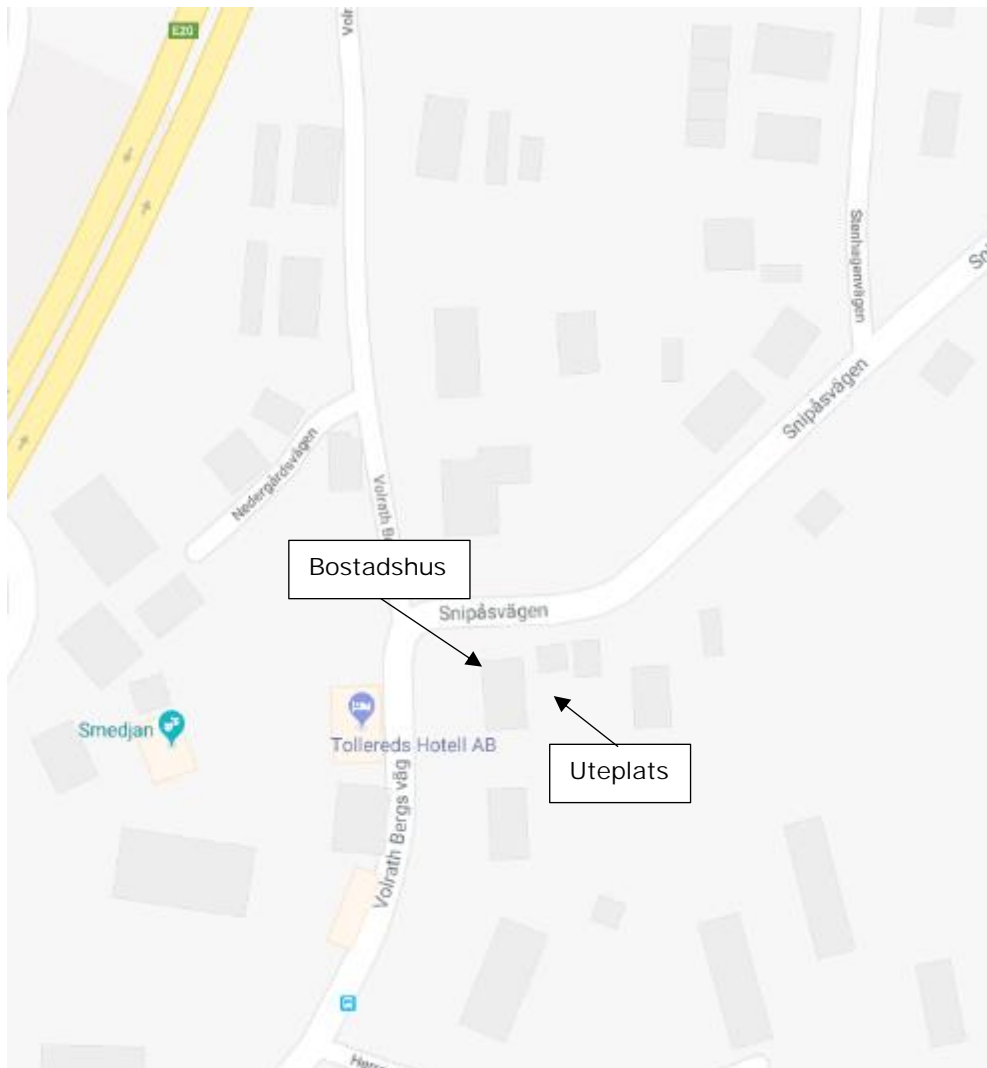
Översikt av fastigheten

Grusbelagd uteplats öster om bostaden.

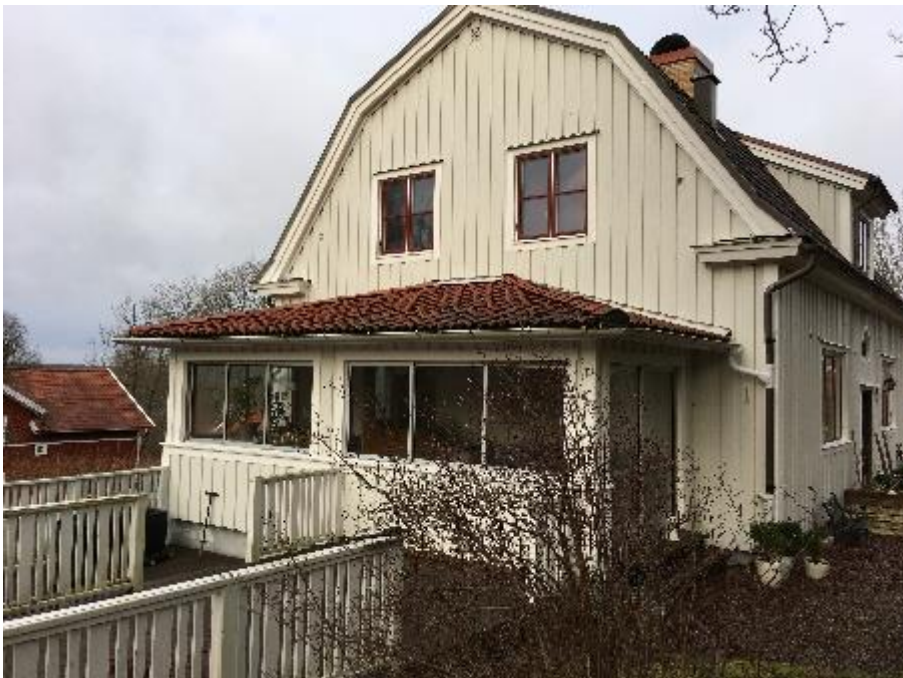
Fasad mot söder. På bilden ses även inglasat uterum samt altan i förgrunden.

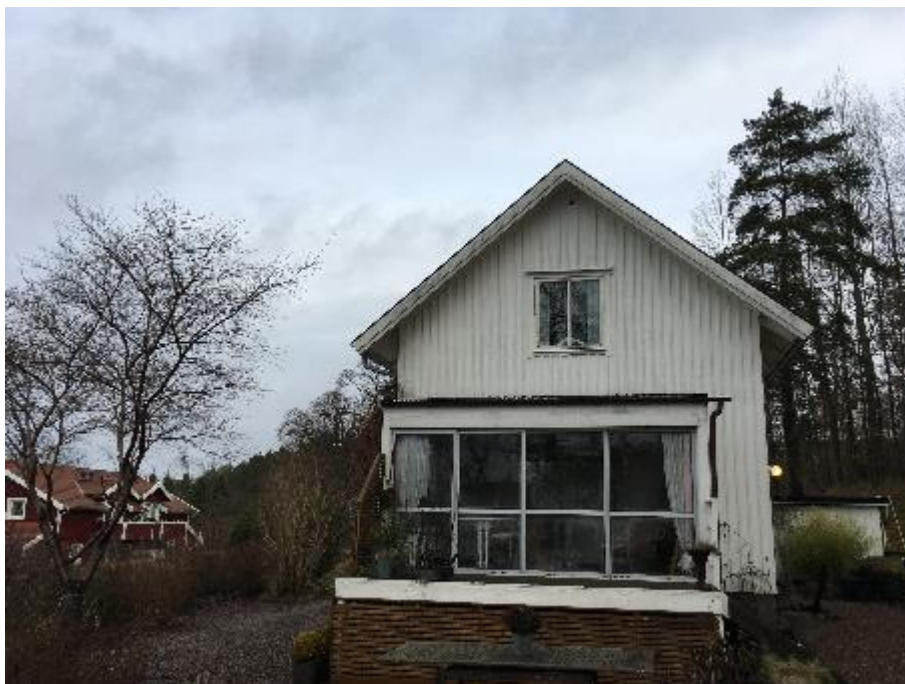
Fasad mot sydväst, med inglasat uterum.

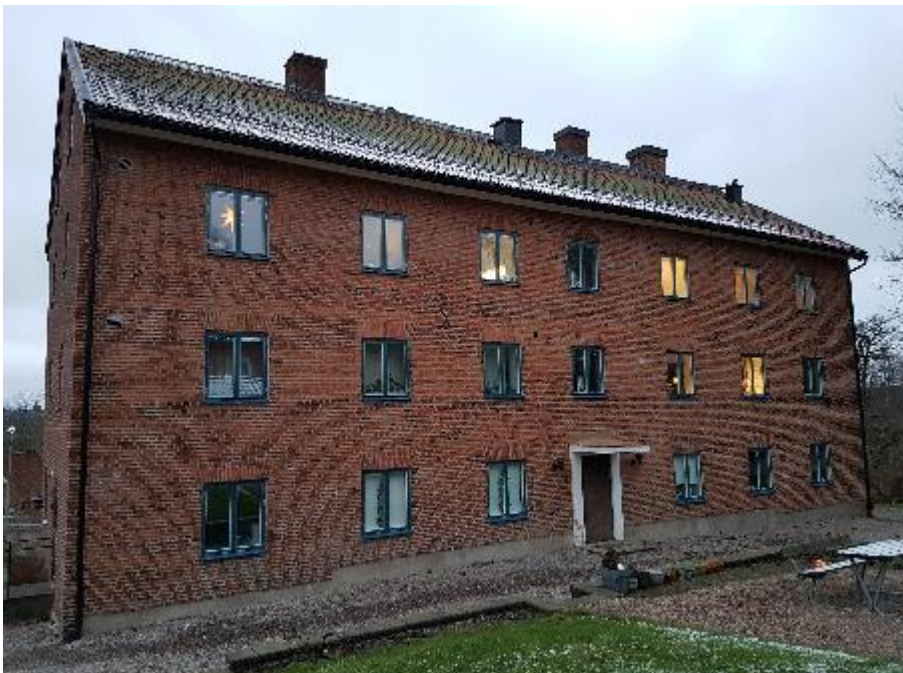
Fasad mot öster samt uteplats t.h. i bild.

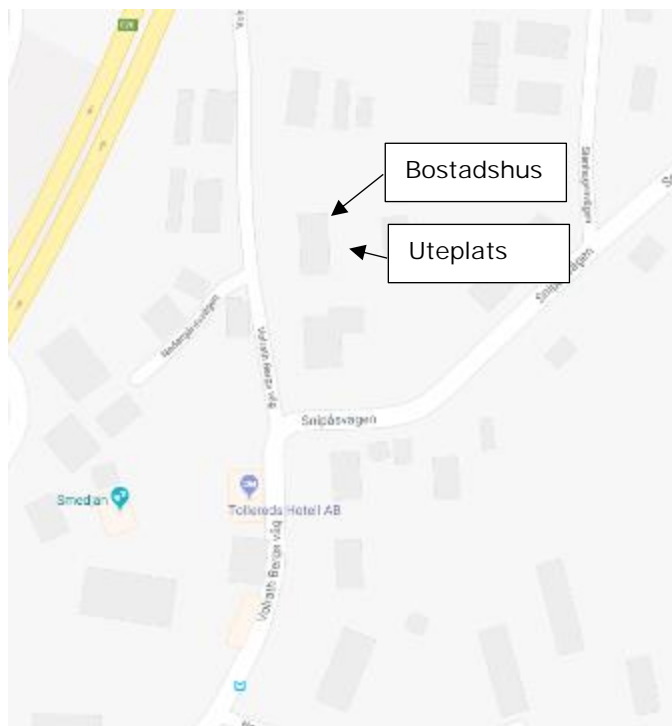
Översikt av fastigheten

Grusbelagd uteplats med bänk och bord öster om bostadshus.

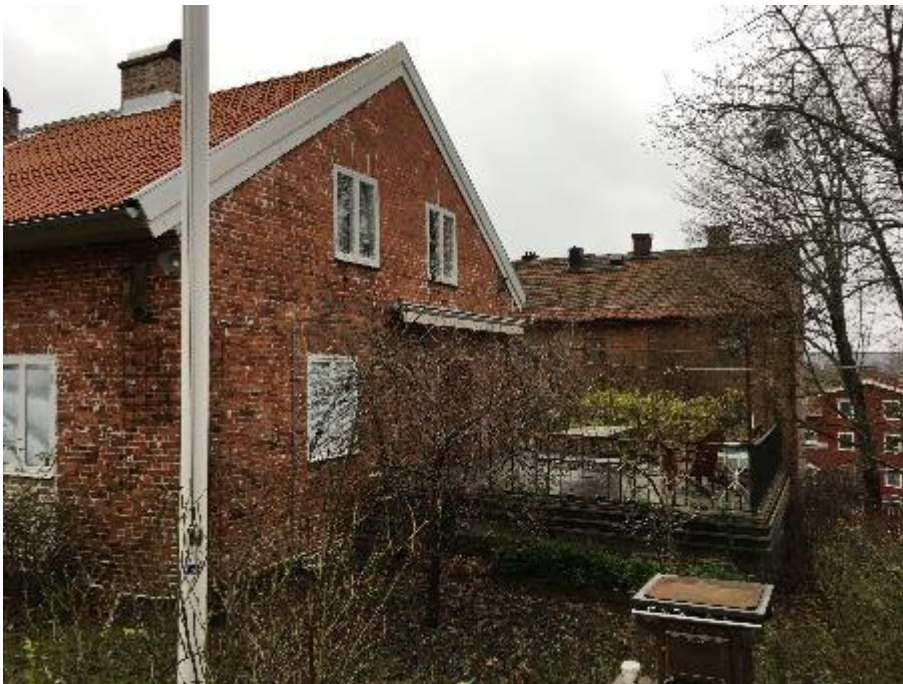
Fasad mot norr samt uteplats t.h. i bild.

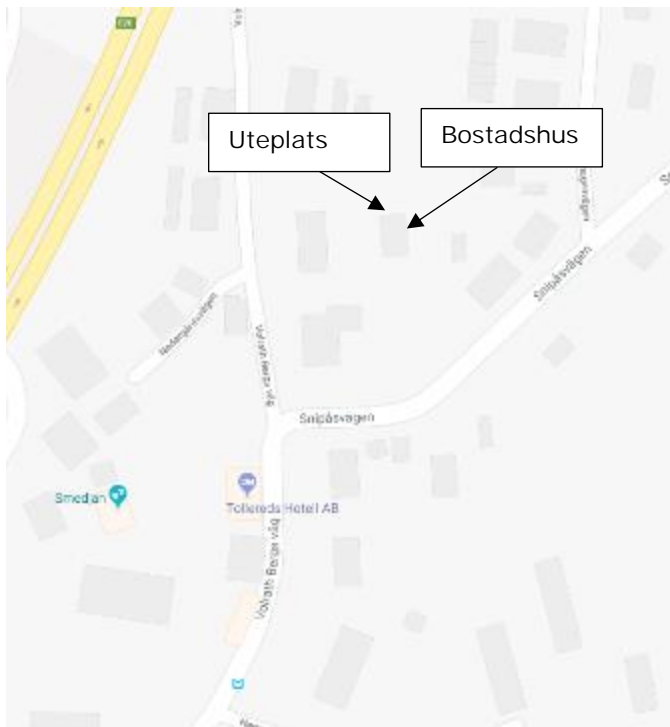
Översikt av fastigheten

Flera uteplatser, bl.a. altan i norr. Stenlagd yta väster om bostad. Stenlagd yta även öster om bostad.

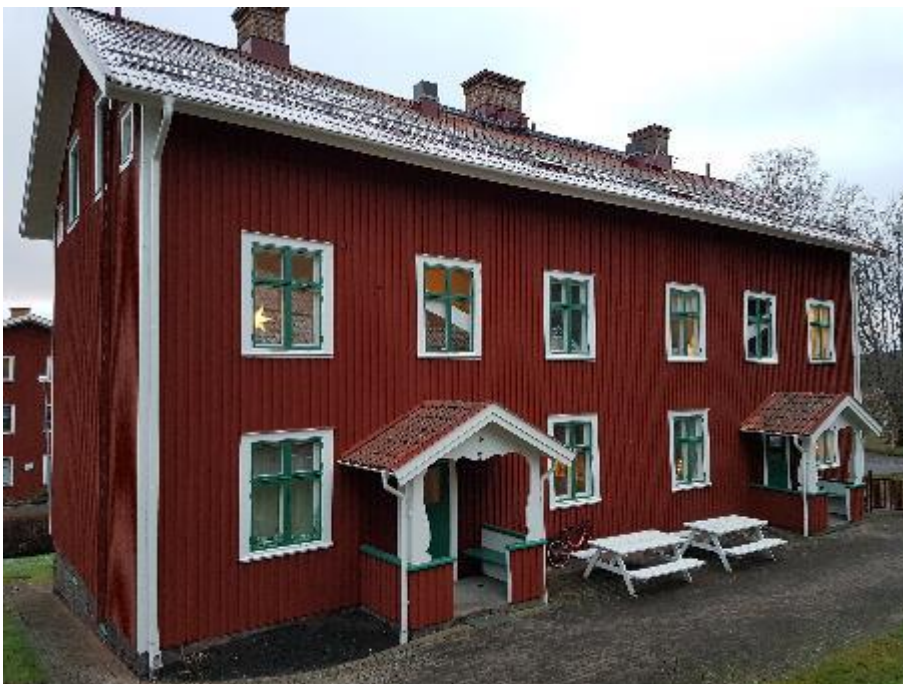
Fasad mot norr samt uteplats.

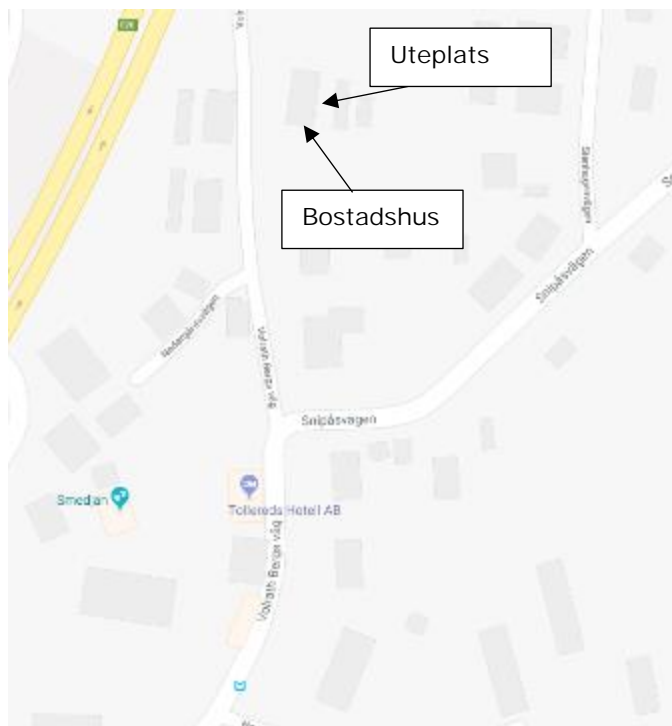
Översikt av fastigheten

Bänkar finns placerade bl.a. öster om bostadshuset.

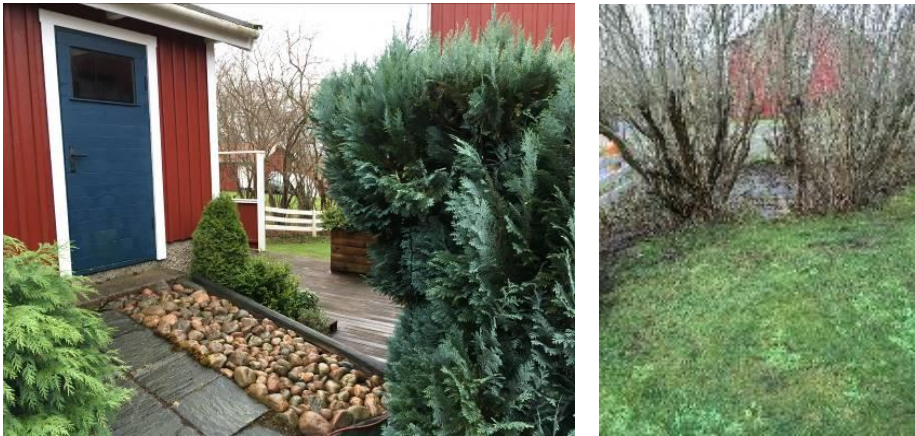
Detalj uteplats

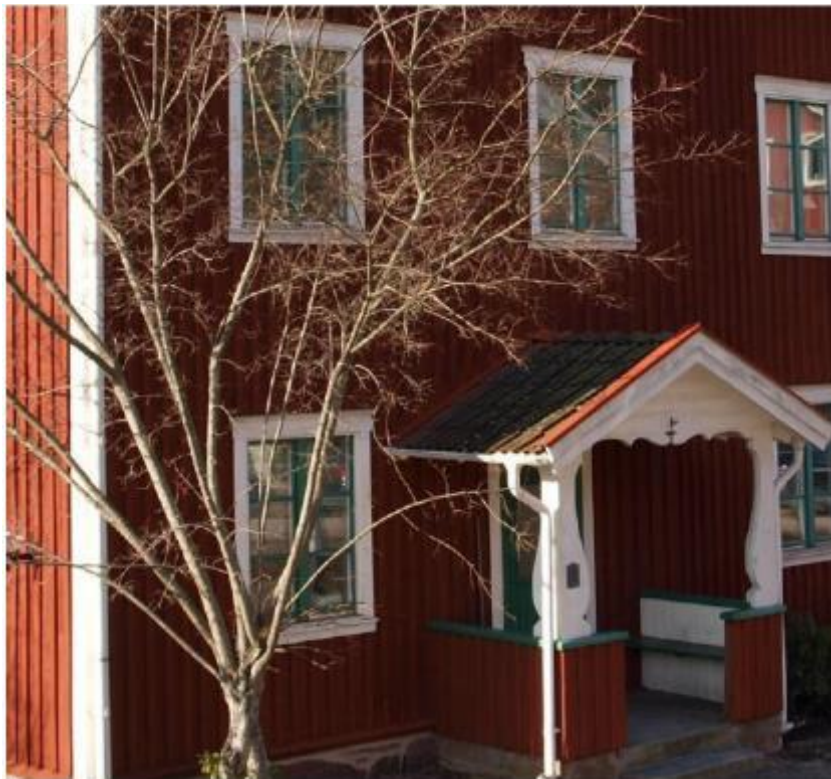
## Tollered 4:98\_2

Uteplats i öster

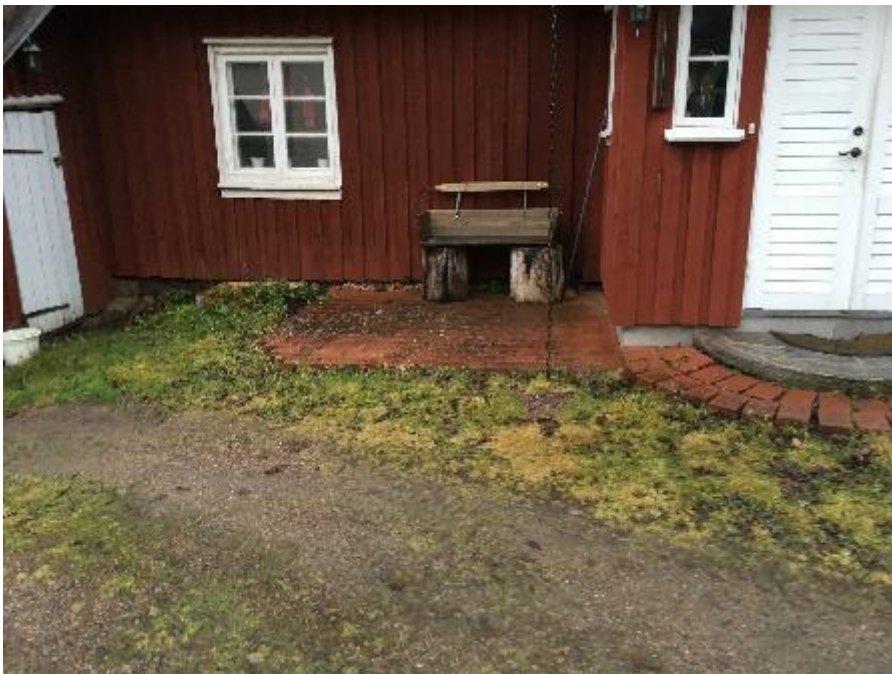
Tollered 4:76

Uteplats i söder

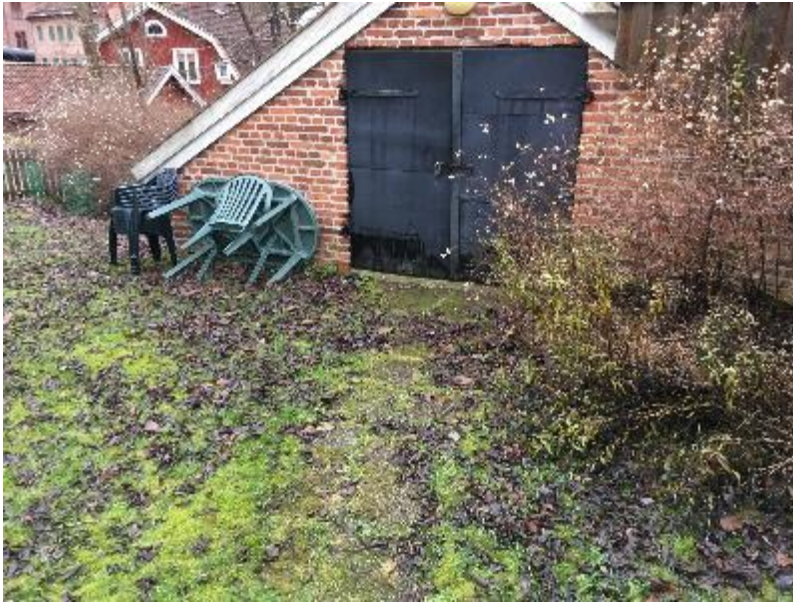
## Tollered 4:91

Uteplats i söder

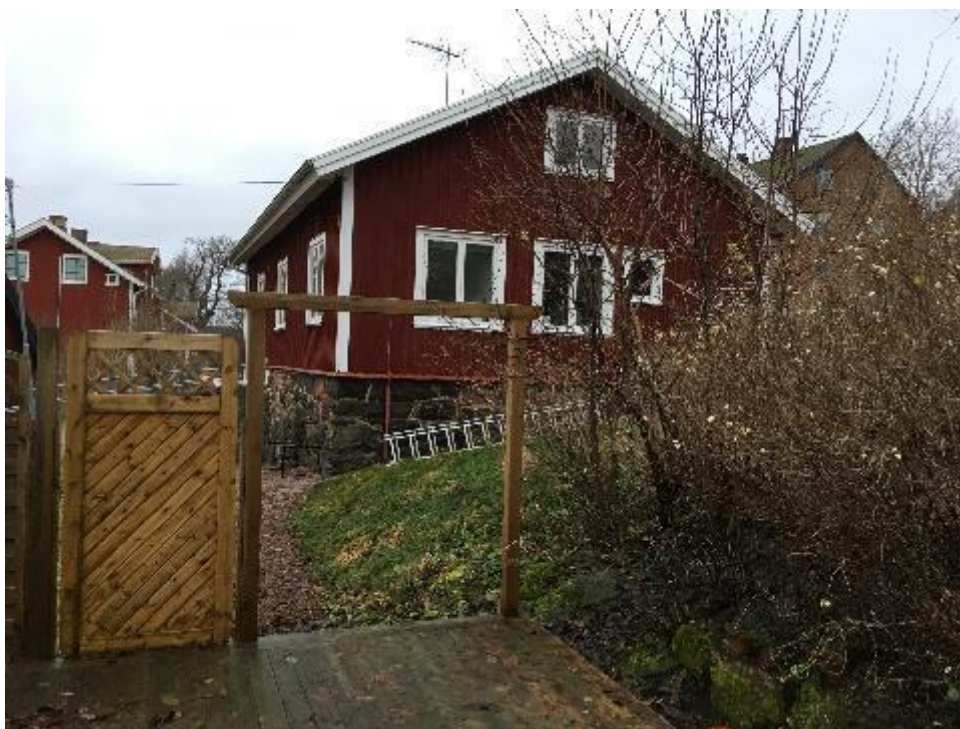
Tollered 4:90

Uteplats i söder

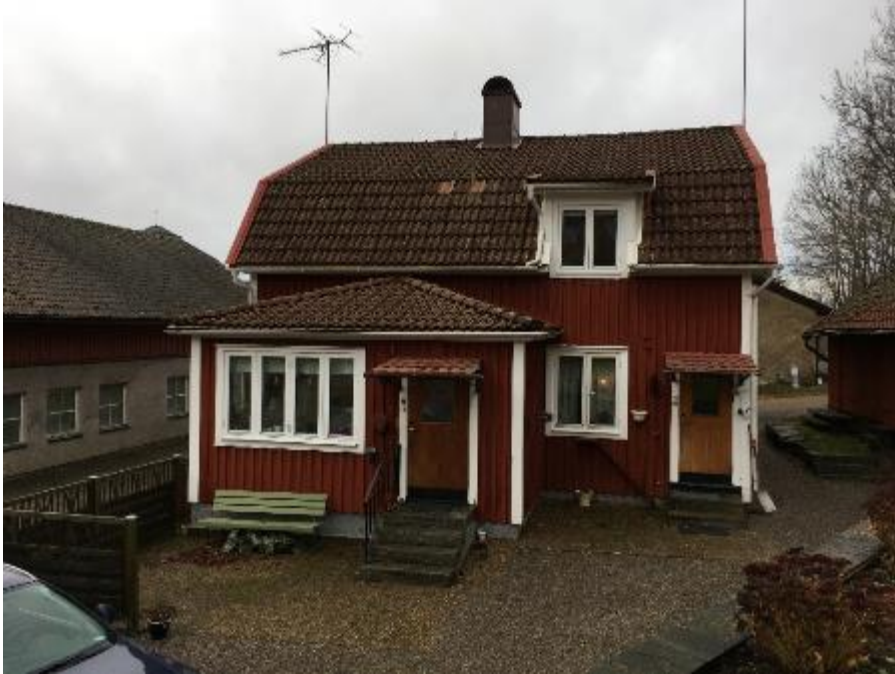
## Tollered 4:78

Fasad mot öster och uteplats

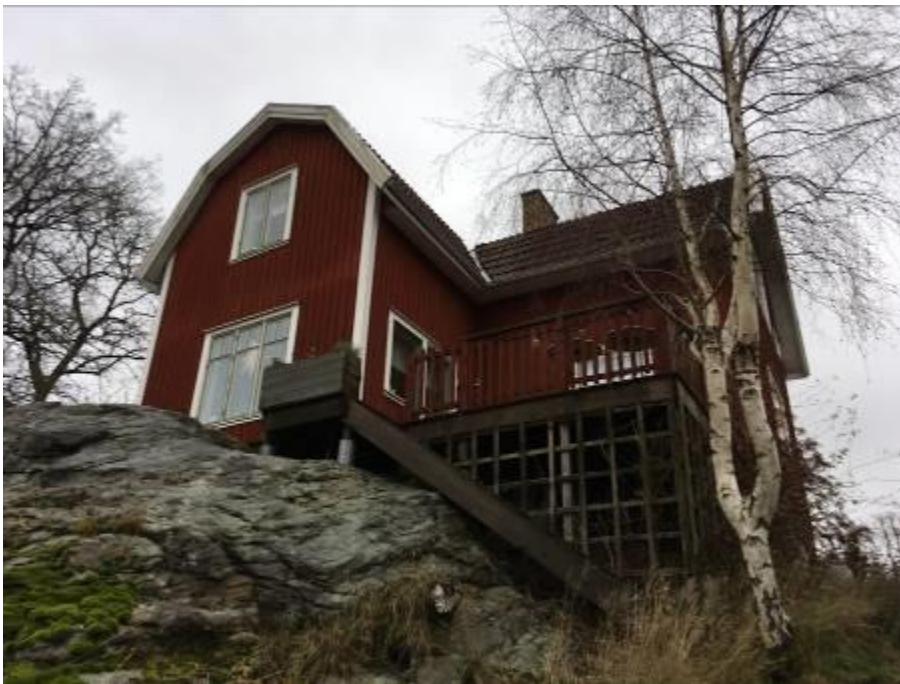
Tollered 4:82

Fasad mot väster samt uteplats (altan).

Altan i sydvästläge samt stenbelagd yta åt nordost.

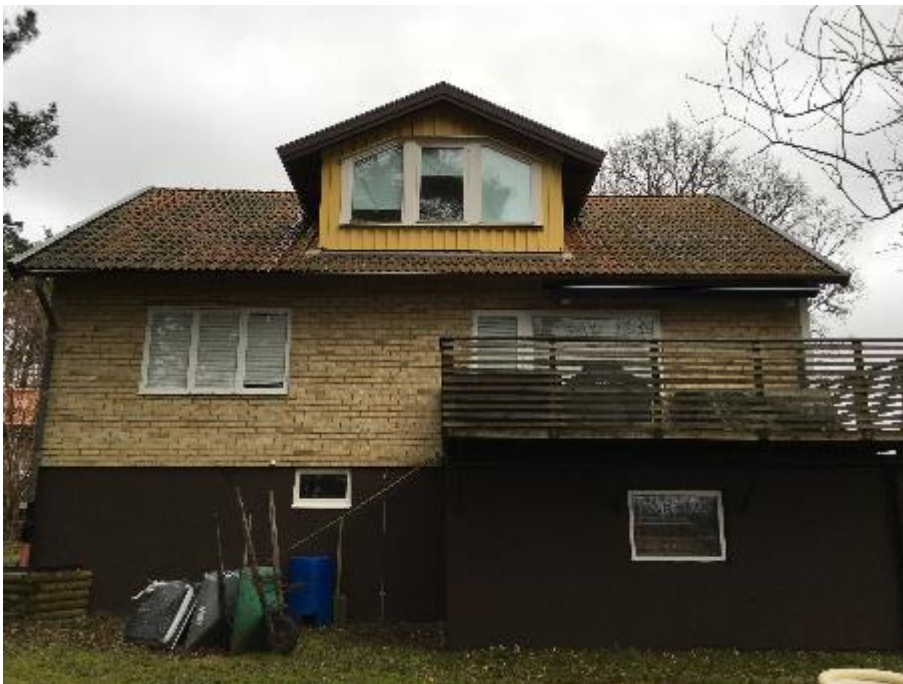
Fasad mot väster samt uteplats (altan).

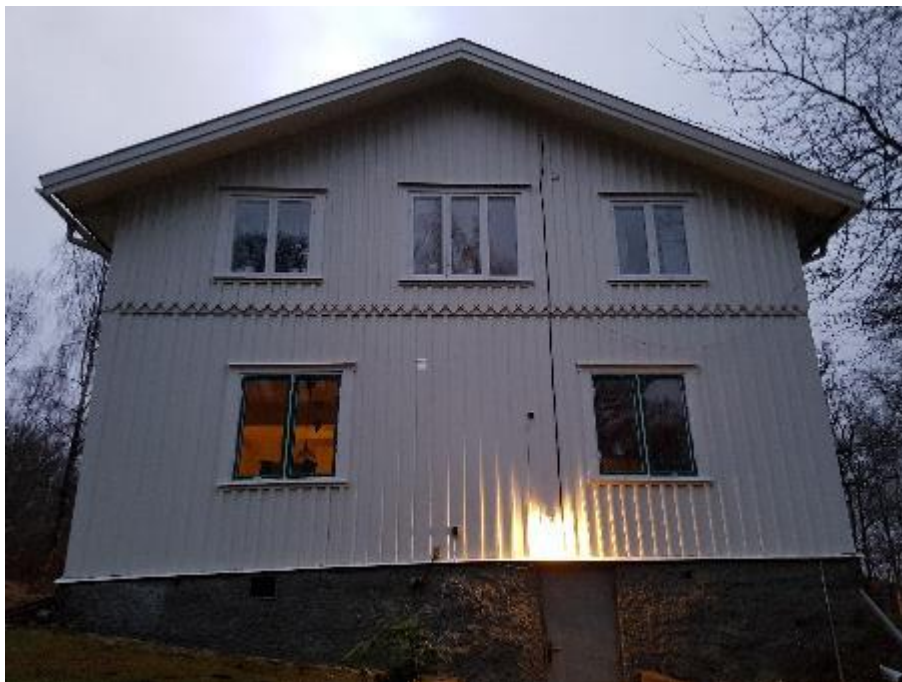
Fasad mot norr

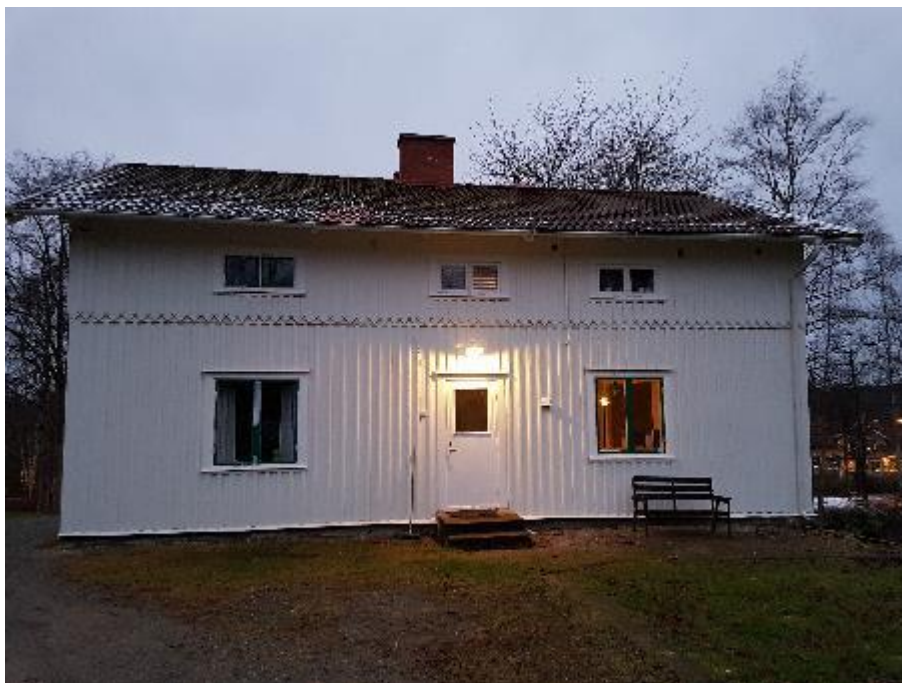
Fasad mot öster

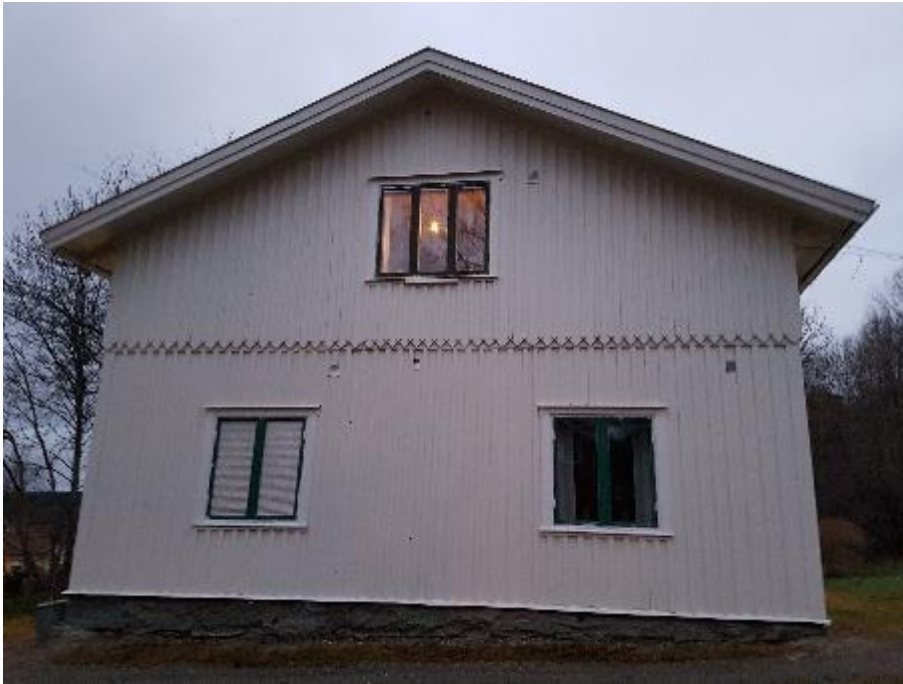
Fasad mot söder

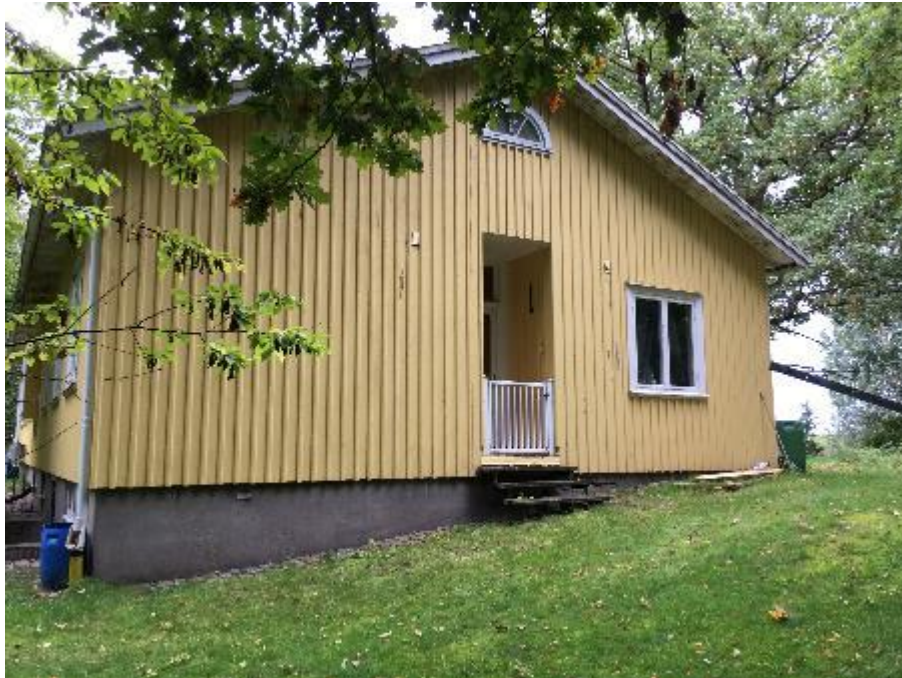
Fasad mot norr

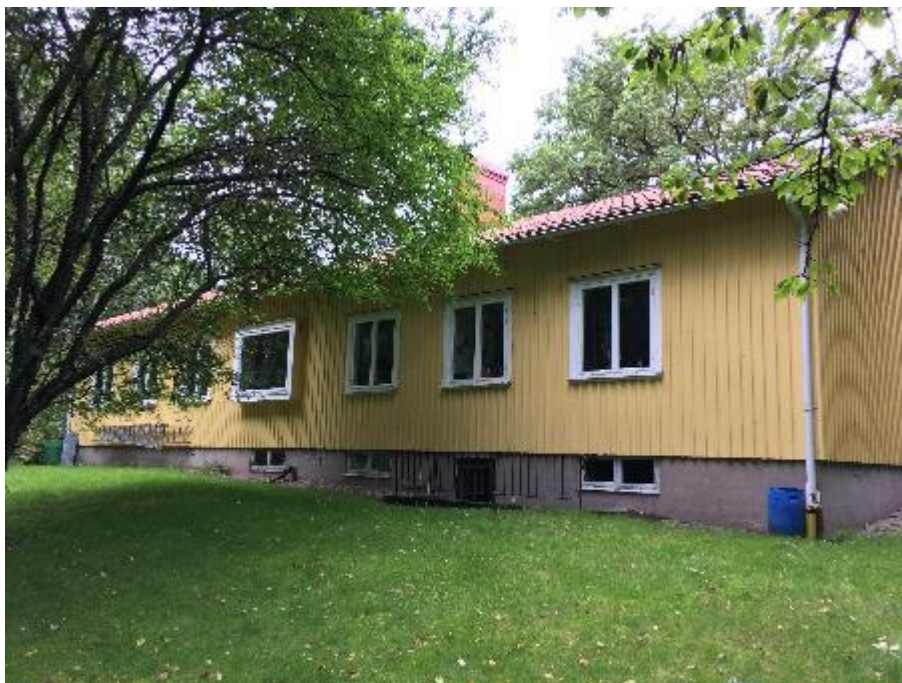
Fasad mot öster

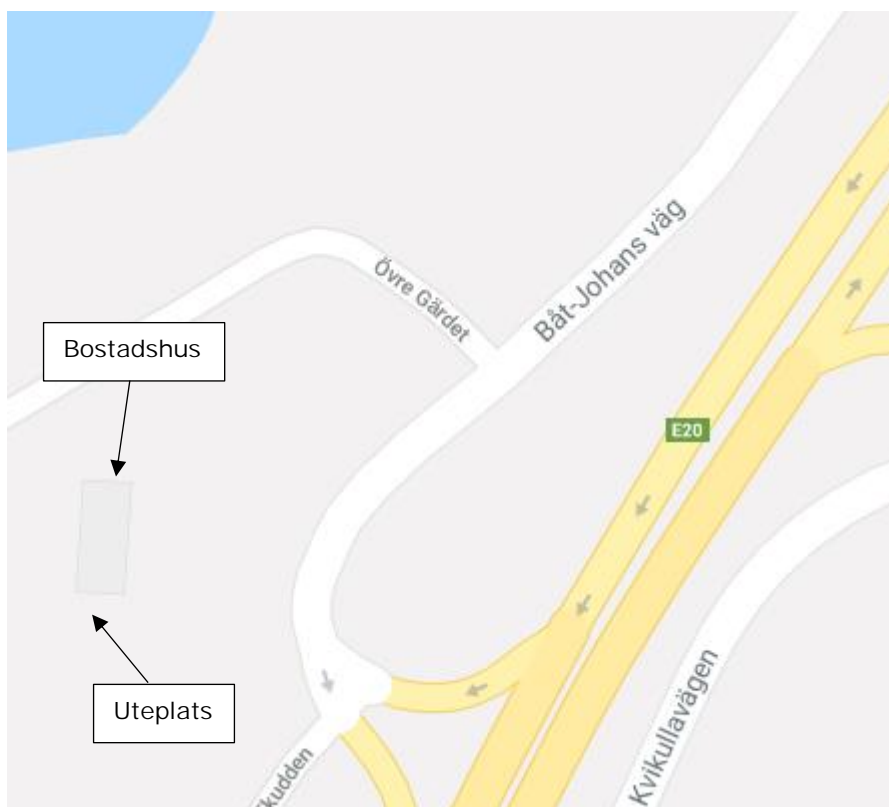
Översikt av fastigheten

Fastigheten har en veranda och stenlagd yta i söderläge.
